ПАСПОРТ

ЧАСТЬ I. ВАРВАРЫ ВЕЛИКОМУЧИНЫ

Часовня Варвары Великомученицы
(XIX в.)

Вкладыш I
 Республика Карелия
 Пряжинский р-н
 д.Коккойла
 Часовня Варвары

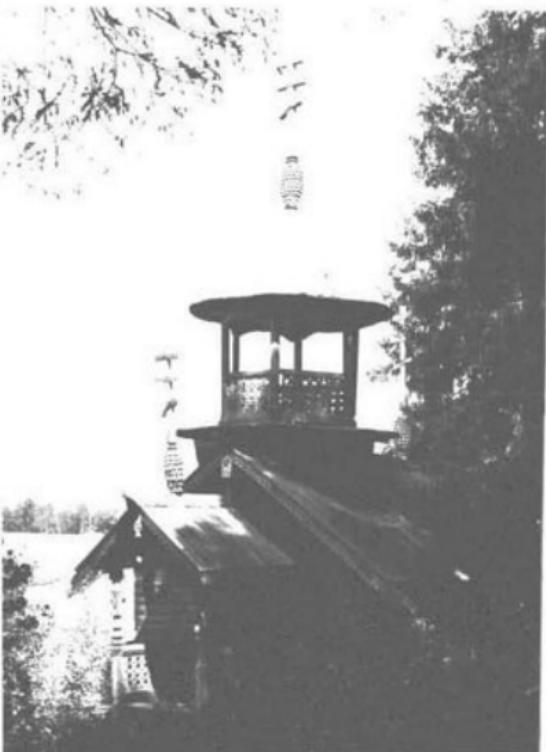
Фото или схематический план

Расположена на краю деревни в "священной" роще.

Клетская двухчастная постройка с надстроенной над сенями шестириковой звонницей, крытой невысоким шатром. Часовня равноширокая и равновысотая, основной ее объем перекрыт двускатной крышей гвоздевой конструкции. Бревенчатые стены снаружи обшиты тесом. Крыльцо с запада.

Высота помещений молельни и сеней одинаковы. Оригинальны главки над молельней, звонницей и крыльцом - в форме шишки, лемешины - в виде стилизованных елочек. Материал - дерево. Габариты в плане 6,7 x 5,4 м.

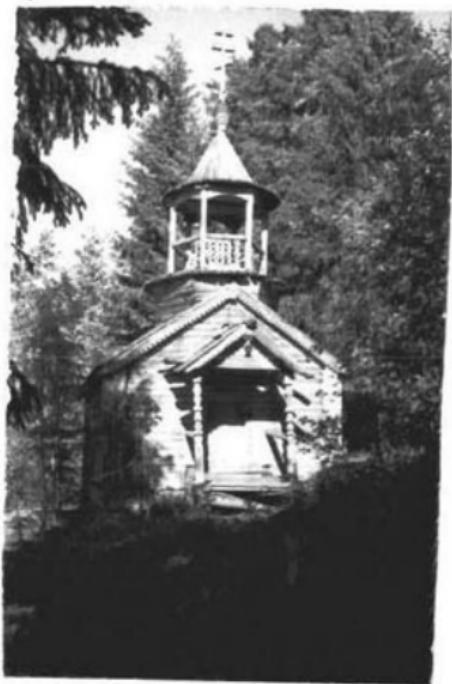
Фото или схематический план

Часотня деревянная, состоит из помещений молельни и сеней. Прямоугольный в плане объем рублен из круглого леса "в обло", покрыт двухскатной самцовской крышей.

Над сенями возвышается шестистолбная колокольня на рубленом "в лапу" шестерике с повалом, завершающаяся шатром и крестом с главкой.

С запада примыкает крыльце - прямоугольная площадка с двухскатной крышей на столбах. Над крыльцом и молельней возвышаются главки. Стены обшиты тесом с выделением на углах пилasters. Богато декорированы резьбой столбы, балясины, причелины. Оригинальна форма главок и лемеха - в виде шишки и стилизованных елочек.

Размер в плане 6,7 х 5,4 м.
