П А С П О Р Т

I. НАИМЕНОВАНИЕ ПАМЯТНИКА Нило-сорская пустынь. Собор ТихвинскийII. ТИПОЛОГИЧЕСКАЯ
ПРИНАДЛЕЖНОСТЬ

1842-1854 гг.IV. АДРЕС (местонахождение) ПАМЯТНИКА Вологодская обл., Кирилловский р-н
(АССР, край, область, район, автономная обл.,
пос. Шустыньский. Проезд: от г. Кириллова попутным транспортом 20 км.

ВОЛОГОДСКАЯ ОБЛАСТЬ
КИРИЛЛОВСКИЙ РАЙОН
ПОС. ПУСТЫНСКИЙ
НИЛО-СОРСКАЯ ПУСТЫНЬ
ШИХВИНСКИЙ СОБОР
1842-1854 г.г.; третья четверть XIX в.

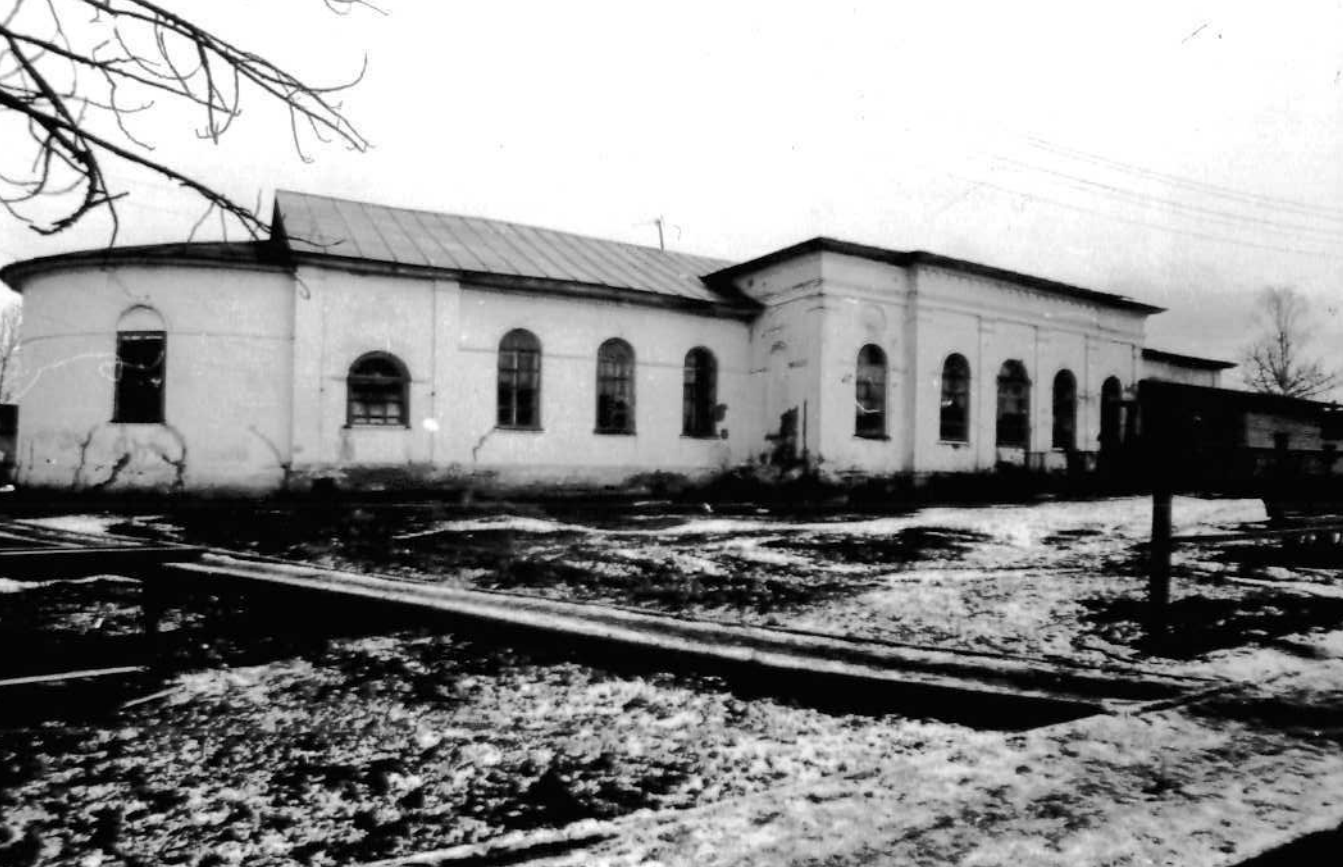
Вологодская обл.
Кирилловский р-он
пов. Пустошкин
Мило-Сорская пустынь
Тихвинский собор
1842-1854 гг.
Вид с юго-запада

Разобрана апсида, верхние ярусы колокольни и пятиглавие храма. На месте апсиды сделана прямоугольная кирпичная пристройка. Кирпичной части здания выветрился, в стенах трапезной и западной экседры появились трещины. В трапезной сделаны новые перекрытия.

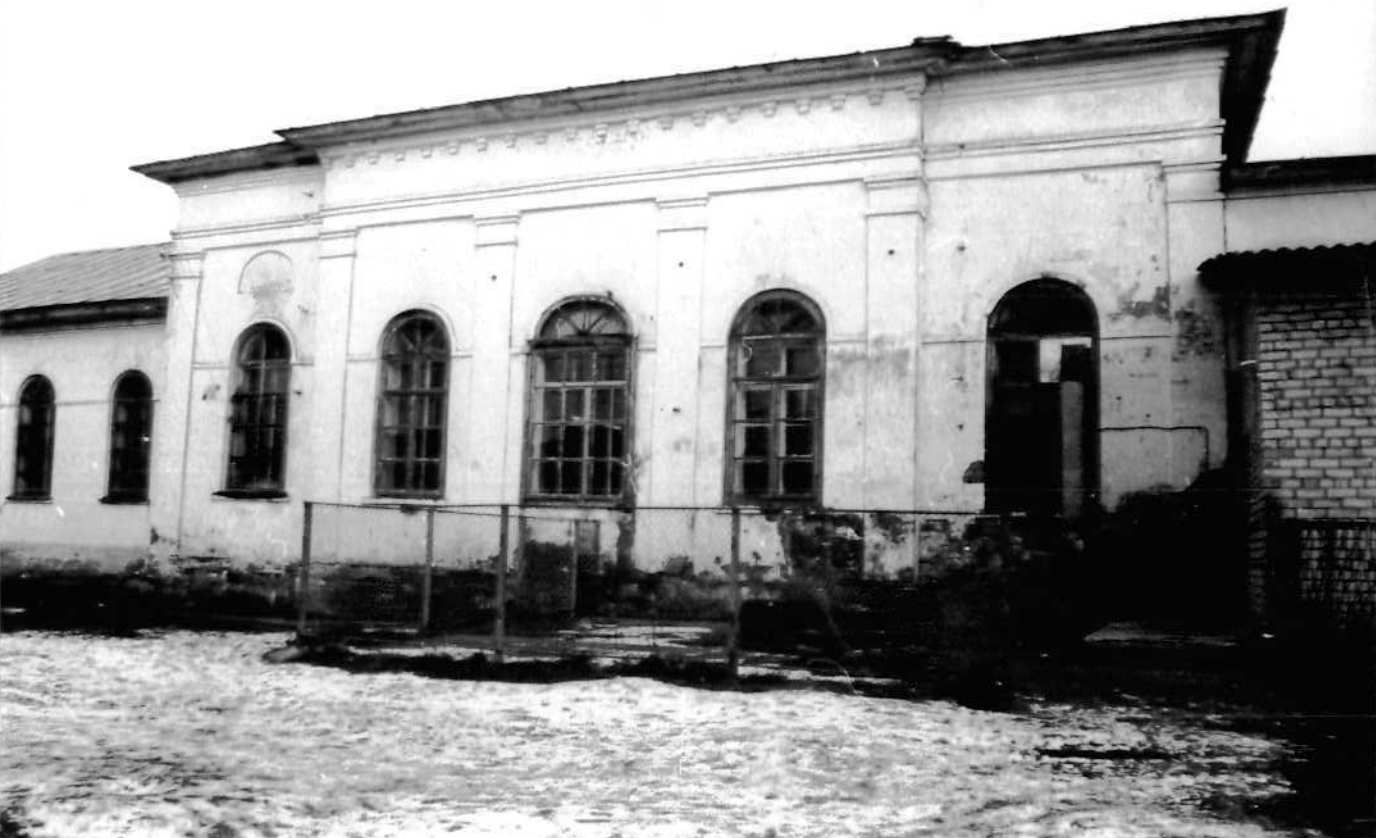
Южный портал храма

Боковые фасады четверика храма имеют симметричные трехчастные композиции в пять световых осей. Центры выделены ризалитами незначительного выноса, оформленными четырехпилястровыми тосканскими портиками. Такими же пилястрами зафиксированы углы четверика. В портиках сделаны дверные проемы, фланкированные окнами. Окна и двери церкви имеют арочные перемычки. (см. вкл. № I)

Южные дверные проемы, ведущие в храм и в колокольню превращены в окна. В храме сооружены новые стены и перегородки.

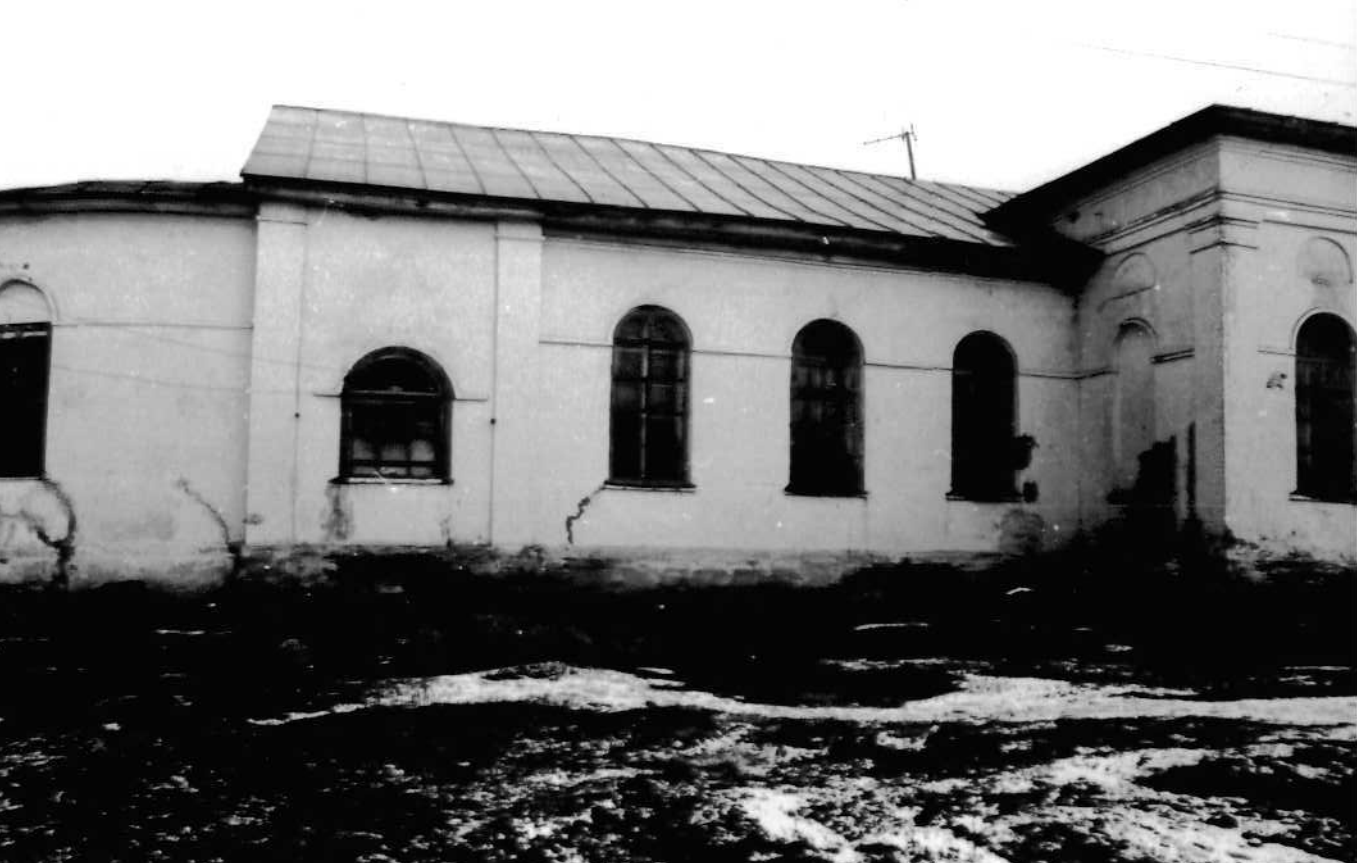
Фрагмент южного фасада

Стены храма завершены антаблементом с гладким фризом и карнизом упрощенного профиля. В пределах портиков карниз обогащен поясом зубцов.

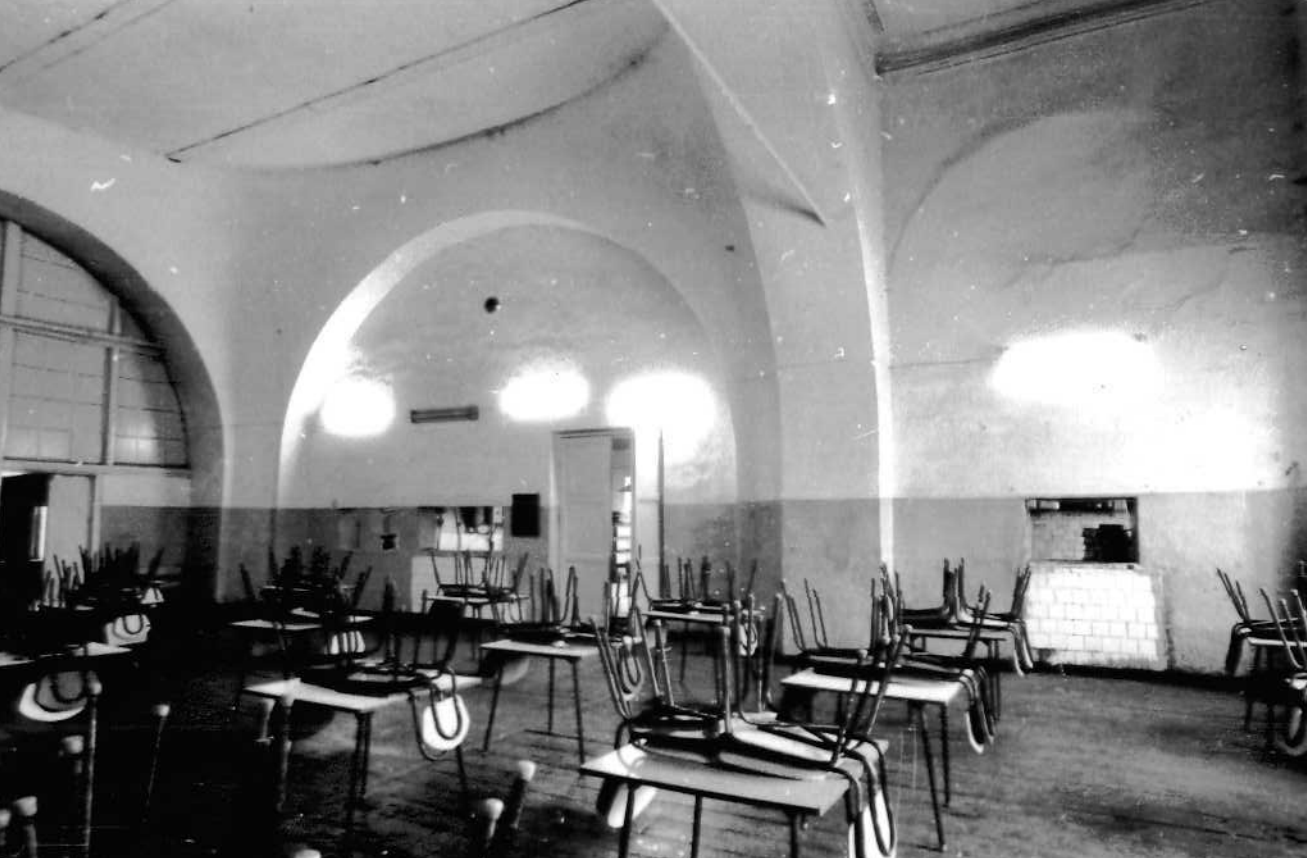
Интерьер храма. Вид
на северо-восточный угол

Храм четырехстолпный, столбы в сечении имеют скошенные и раскрепованные внутренние грани. Подпружными арками, переброшенными между столбами и стенами, образован крестообразный план внутреннего пространства. Над средокрестием и закрестовьями возвышались световые барабаны, имевшие во внутреннем сечении овальную форму.

Конструктивный переход к барабанам осуществлен с помощью парусов.

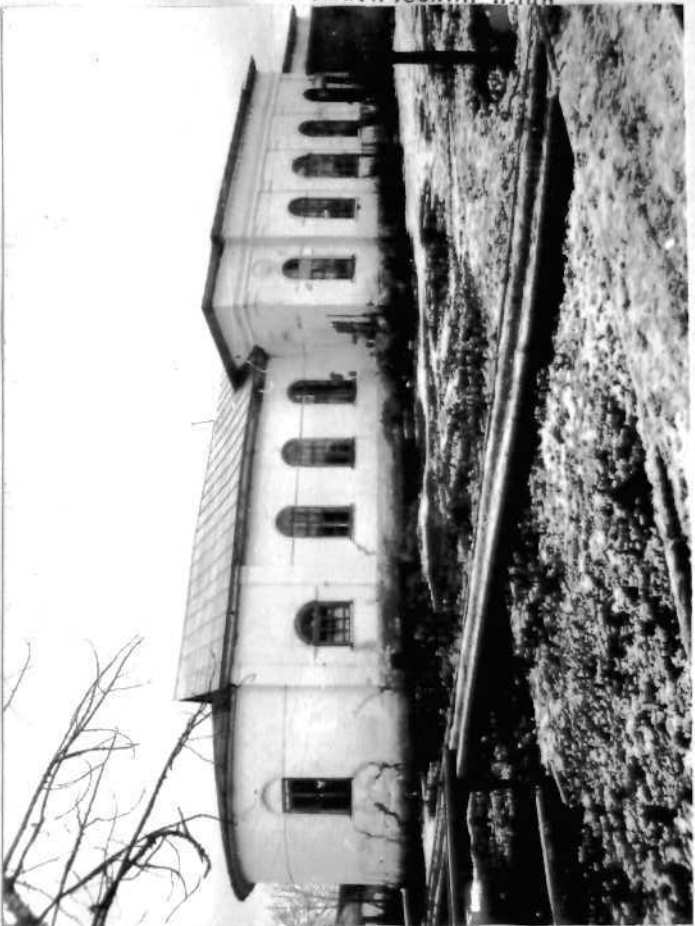
Фото или схематический план

Тихвинский собор, выстроенный в лаконичных формах позднего классицизма, служит архитектурной доминантой ансамбля. Его объёмная композиция состоит из крупных архитектурных масс четверика храма, венчавшегося ранее величественным пятиглавием, трапезной и колокольни, состоявшей прежде из трёх ярусов вытянутых пропорций и завершавшейся высоким шпилем. С запада к первому ярусу колокольни примыкает экседра, служившая монастырской ризницей.
