П А С П О Р Т

I. НАИМЕНОВАНИЕ ПАМЯТНИКА Дом ЕвменоваII. ТИПОЛОГИЧЕСКАЯ
ПРИНАДЛЕЖНОСТЬ

III. ДАТИРОВКА ПАМЯТНИКА (или дата исторического события, с которым связано возникнове-
ние памятника—для памятников истории)1850-е гг.IV. АДРЕС (местонахождение) ПАМЯТНИКА Московская обл., г.Звенигород, ул.Фрунзе,

Московская обл., г.Звенигород, ул.Фрунзе, I4"

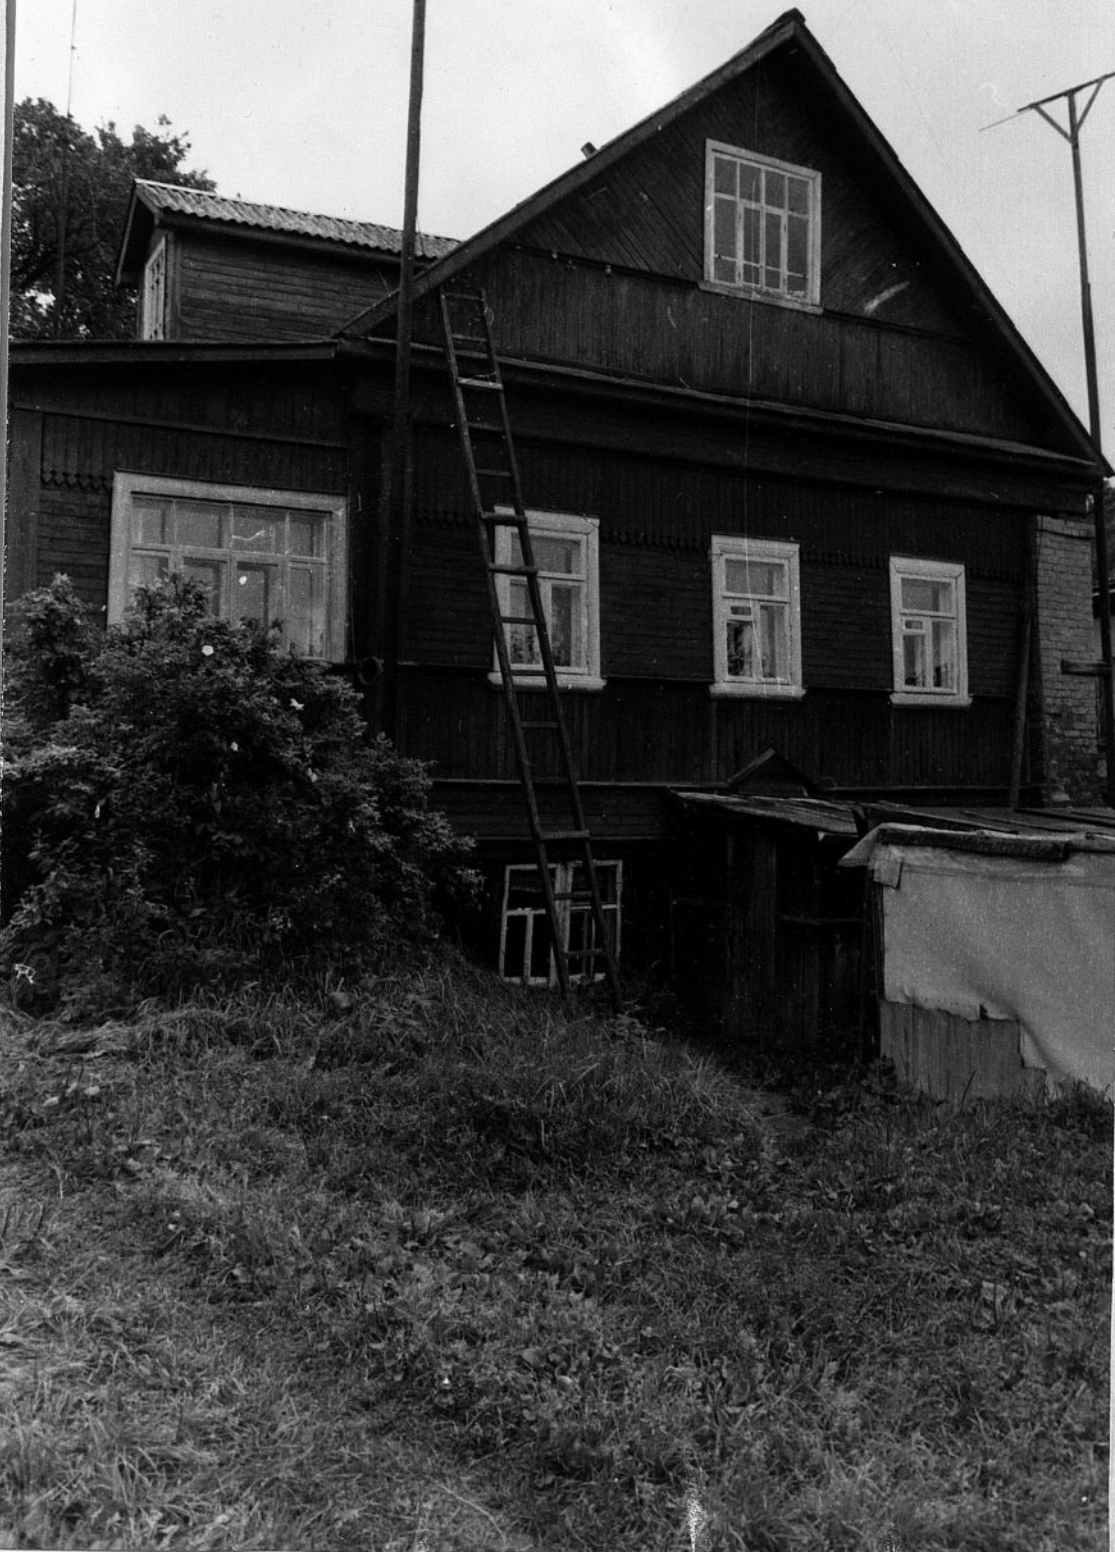
382
Московская обл.,

Южной гряды.

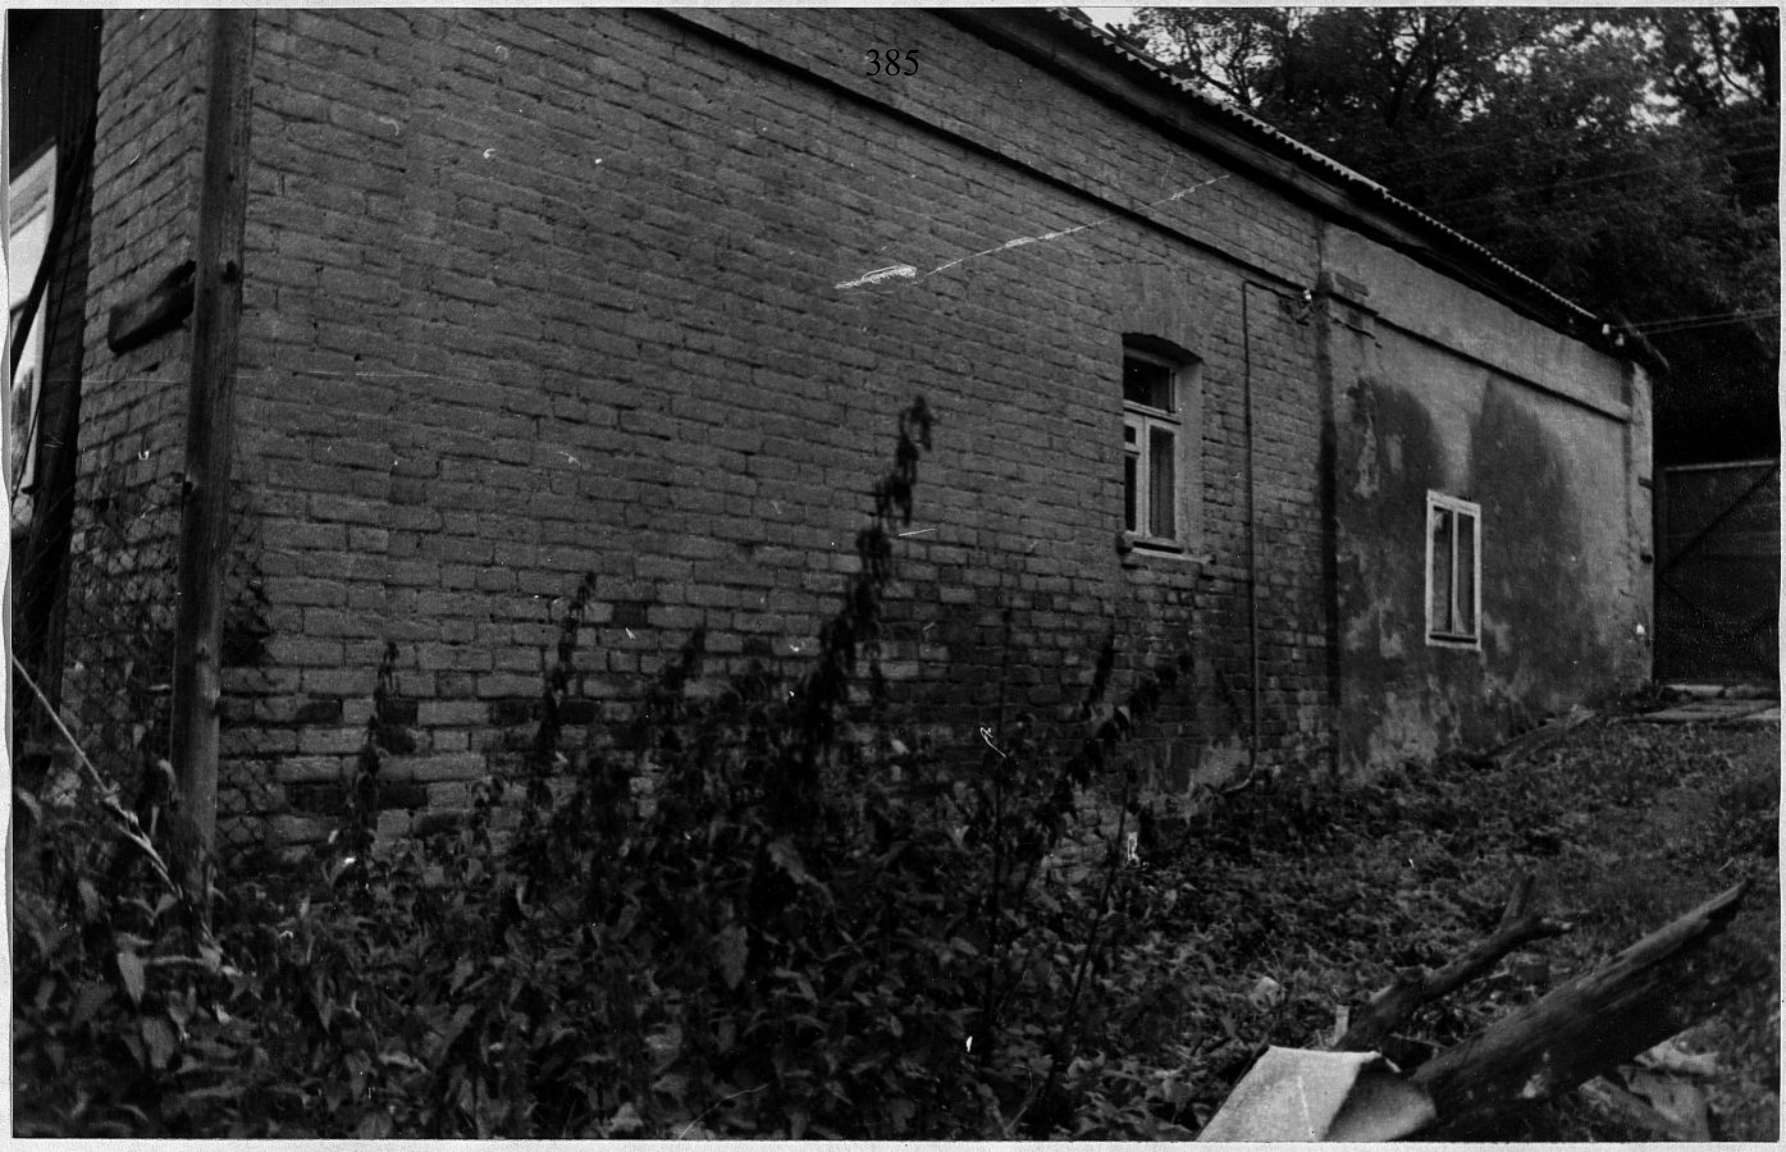
386
Московская обл.,
г. Звенигород,
ул. Фрунзе, 14
Роща Евлеева, 1850-е гг.

Роспотечный газет

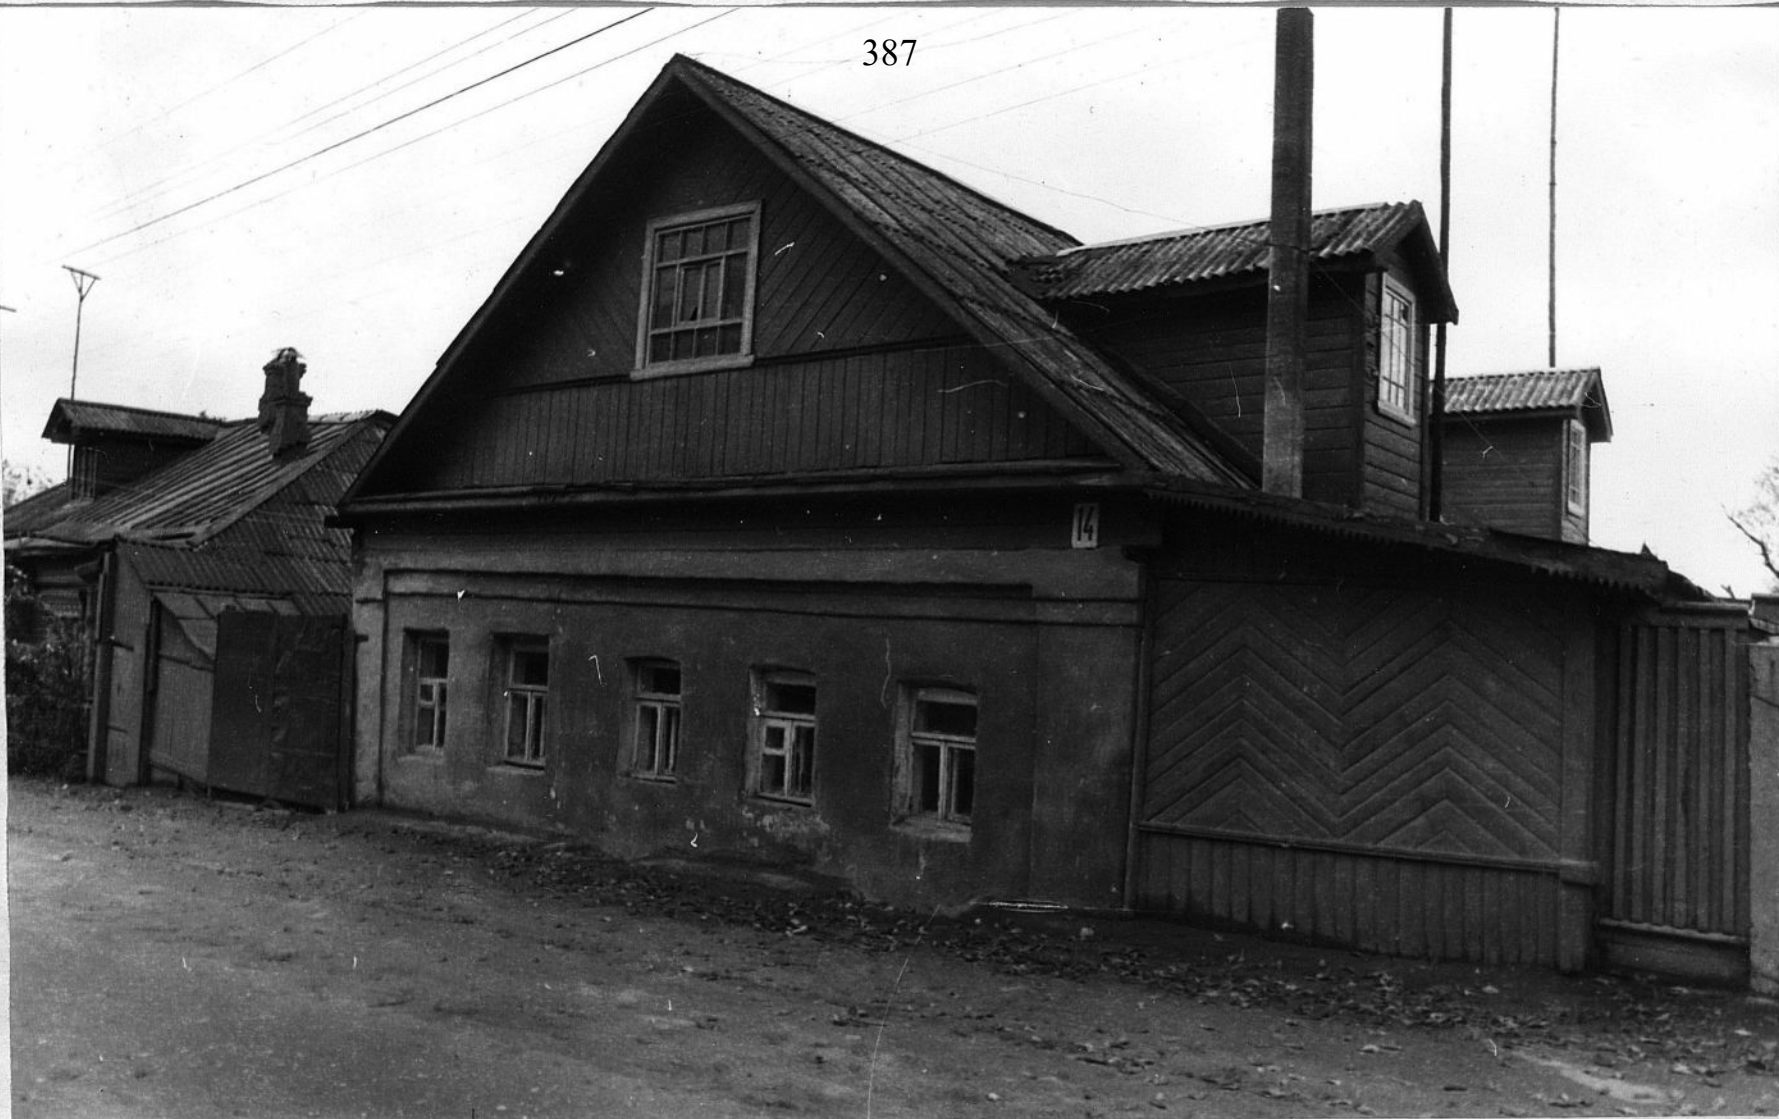
288
Могилевская обл.,
г. Звенигород,
ул. Друцкая, 14
Дом Евлеева; 1850-е гг.

Хорошо прослеживается первоначальная композиция уличного фасада. Он был четырехосевым, асимметричным. Две трети его и сейчас занимают три небольших окна без наличников, а на восточном конце вместо двух современных окон был широкий проем. Углы дома оформлены гладкими огибающими лопатками. Венчающий карниз состоит из двух плоских тяг.

Общий вид с северо-запада
