# П А С П О Р Т

I. НАИМЕНОВАНИЕ ПАМЯТНИКА Часовня Георгия Победоносца.

ДЕРЕВНЯ СТАНСЕЛЬГА  
ВОЛОГОДСКАЯ ОБЛ. ВЫТЕГОРСКИЙ Р-Н.  
ЧАСОВНЯ ГЕОРГИЯ ПОБЕДОНОСЦА  
СЕР. XIX В.

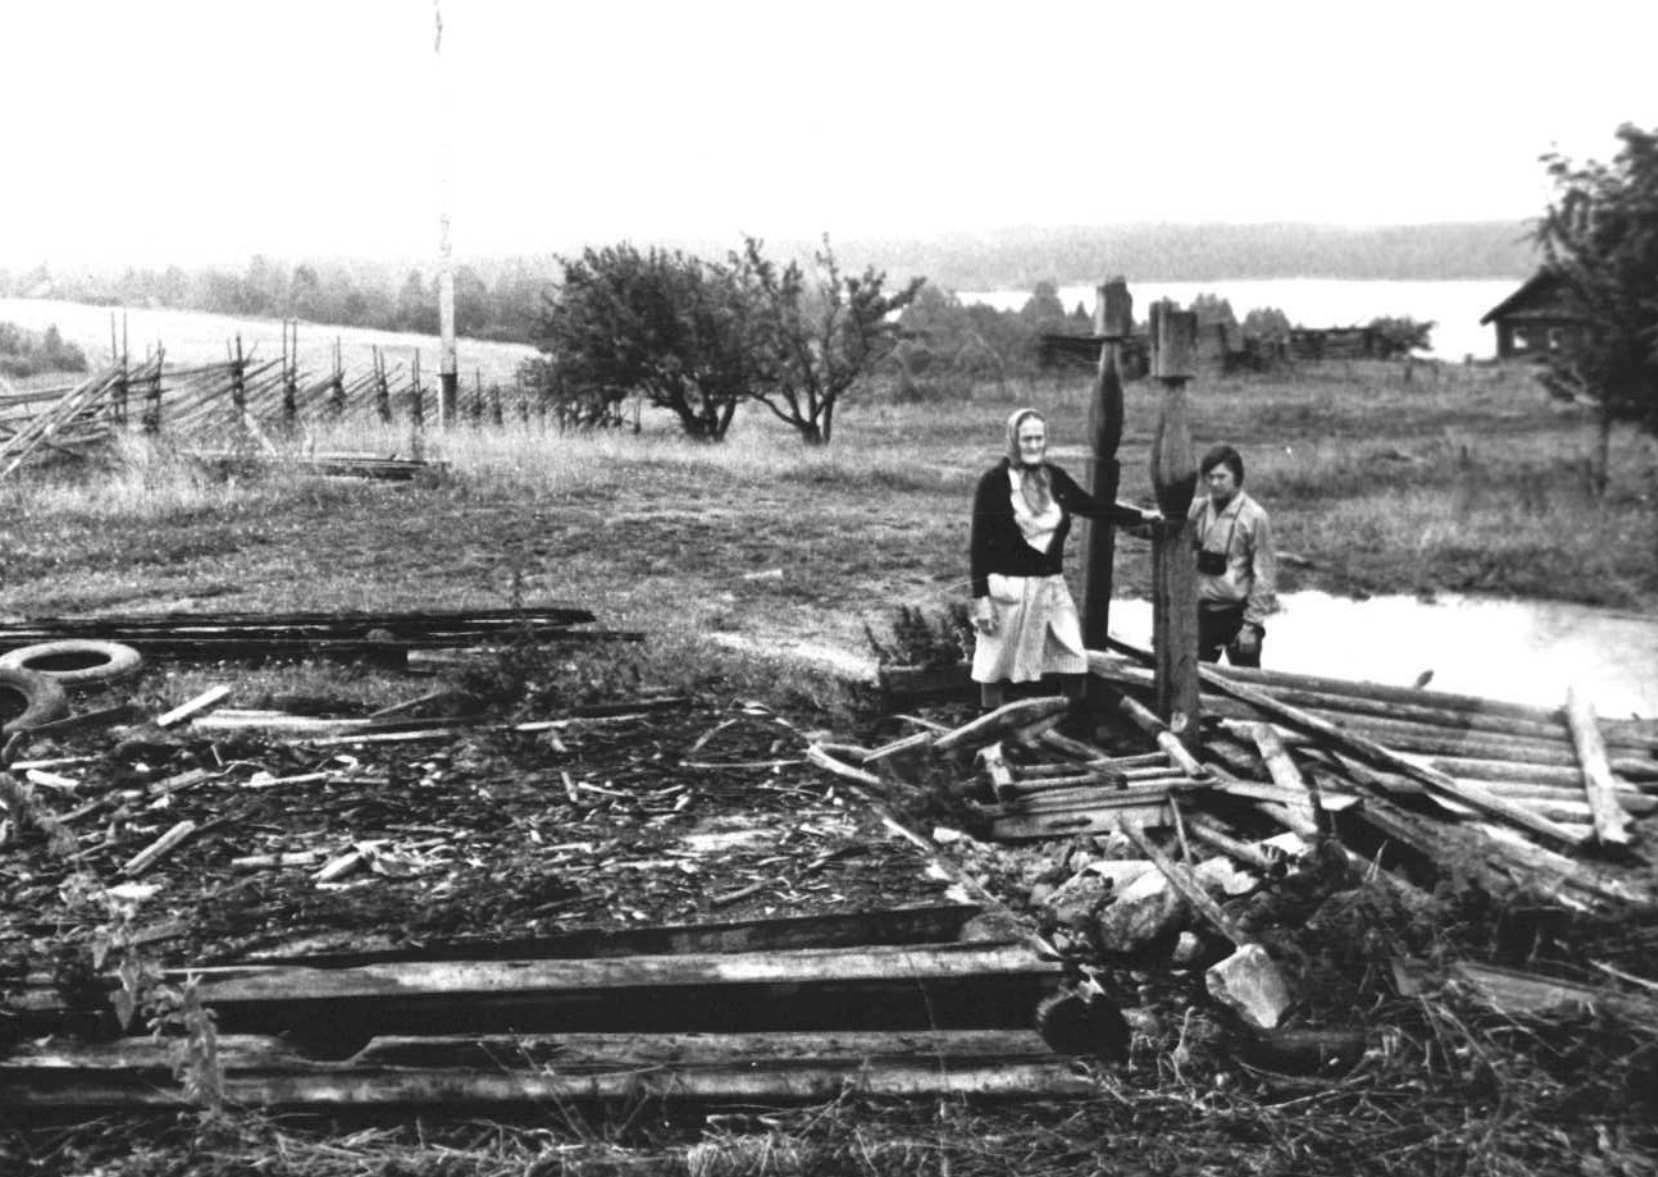
Вологодская обл. Вытегорский р-н. д. Стансальга.  
Остатки часовни Георгия Победоносца. XIX век.  
Общий вид. Фото Пустовалова В.М. 1978 г.

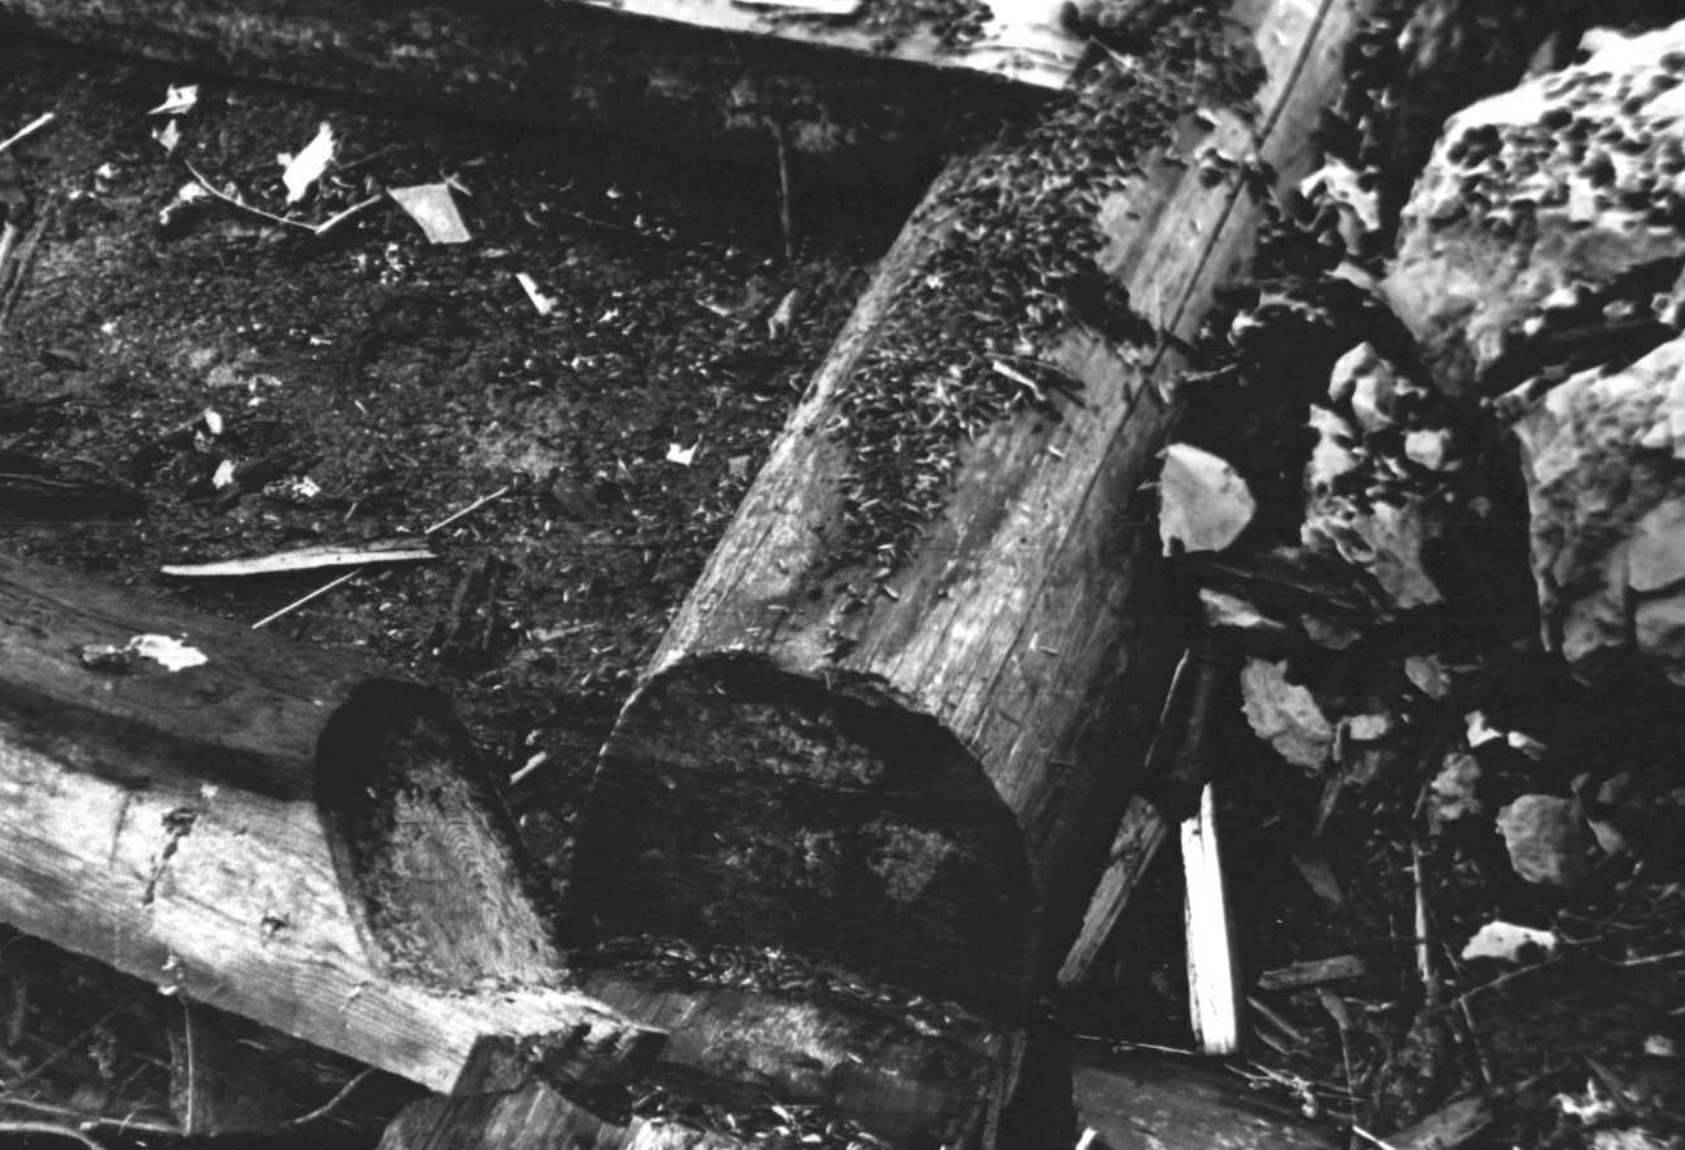
Вологодская обл. Вытегорский р-н. д. Стансельга  
Остатки часовни Георгия Победоносца. XIX век.  
Фото Пустовалова В.И. 1975 г.

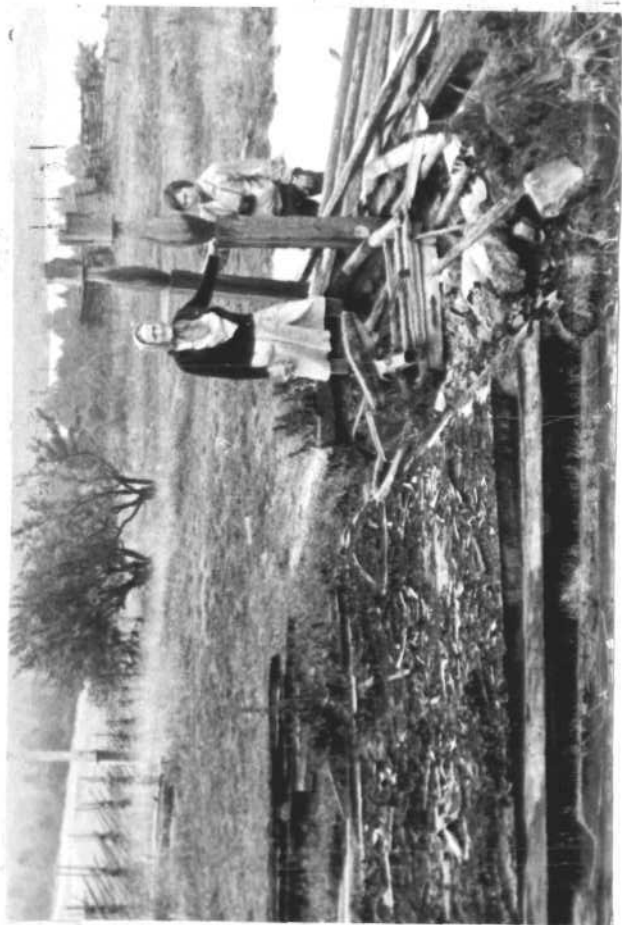
Часовня в Ундозерском Погосте

Часовня находилась у проезжего тракта на Ундозерский Погост на южной окраине деревни Стансельга. Сохранились лишь нижний венец и часть архитектурных деталей галереи. По словам сторожков деревни часовня представляла собой небольшую клетскую постройку, состоящую из сруба молеельни и открытого крыльца-паперти с западной стороны. Крыша была самцового типа, крыта тесом на курицах. На коньке крыши стоял небольшой деревянный крест. Столбы крыльца имели резьбу простого рисунка.

Являлась образцом деревянной клетской часовни, характерной для северных районов европейской части России.
