## П А С П О Р Т

I. НАИМЕНОВАНИЕ ПАМЯТНИКА Церковь Успения. Ограда.II. ТИПОЛОГИЧЕСКАЯ  
ПРИНАДЛЕЖНОСТЬ

Нач. XIX в.IV. АДРЕС (местонахождение) ПАМЯТНИКА Владимирская обл., Ковровский р-н,  
(АССР, край, область, район, автономная обл.)село Б. Всегодичи.адрес почтового ящика, почтовый ящик, улица, дом, номерV. ХАРАКТЕР  
СОВРЕМЕННОГО  
ИСПОЛЬЗОВАНИЯ

### УЧЕТНАЯ КАРТОЧКА

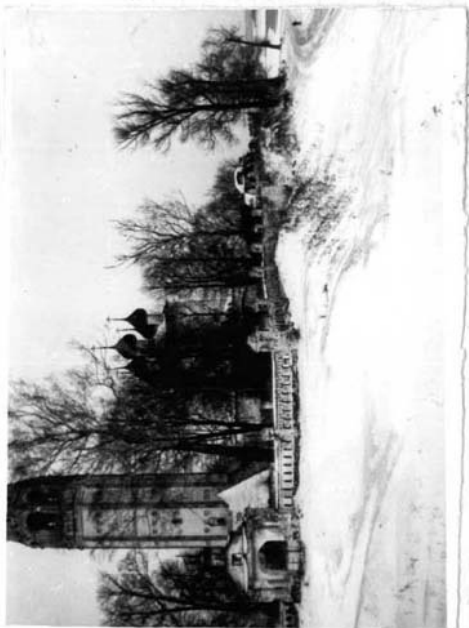
Фото или схематический план

Ограда опоясывает церковь Успенскую (см. паспорт "Церковь Успенская"). со всех четырех сторон света, с южной стороны проходя по высокому берегу р. Уводи.

Ограда имеет прясловую структуру. В настоящее время сохранилось 62 прясла и трое ворот: центральные, которые находятся с северной стороны, и двое боковых ворот, находящиеся с западной и с южной стороны, а также два столба с юго-западной и с северо-западной стороны.

Ограда членится на прясла столбами, представляющими в плане квадрат и завершающимися 4-х гранной металлической кровлей. Заполнение между столбами представляет собой каменную стену, украшенную в верхней части орнаментом в виде "поребрика".

Ограда и ворота сложены из красного кирпича на известковом растворе, размеры которого составляют: 250x70x120.
