П А С П О Р Т

I. НАИМЕНОВАНИЕ ПАМЯТНИКА Ворота ограды церкви Рождества Богородицы

1807 г.

IV. АДРЕС (местонахождение) ПАМЯТНИКА Волгодская обл. Вытегорский р-н.

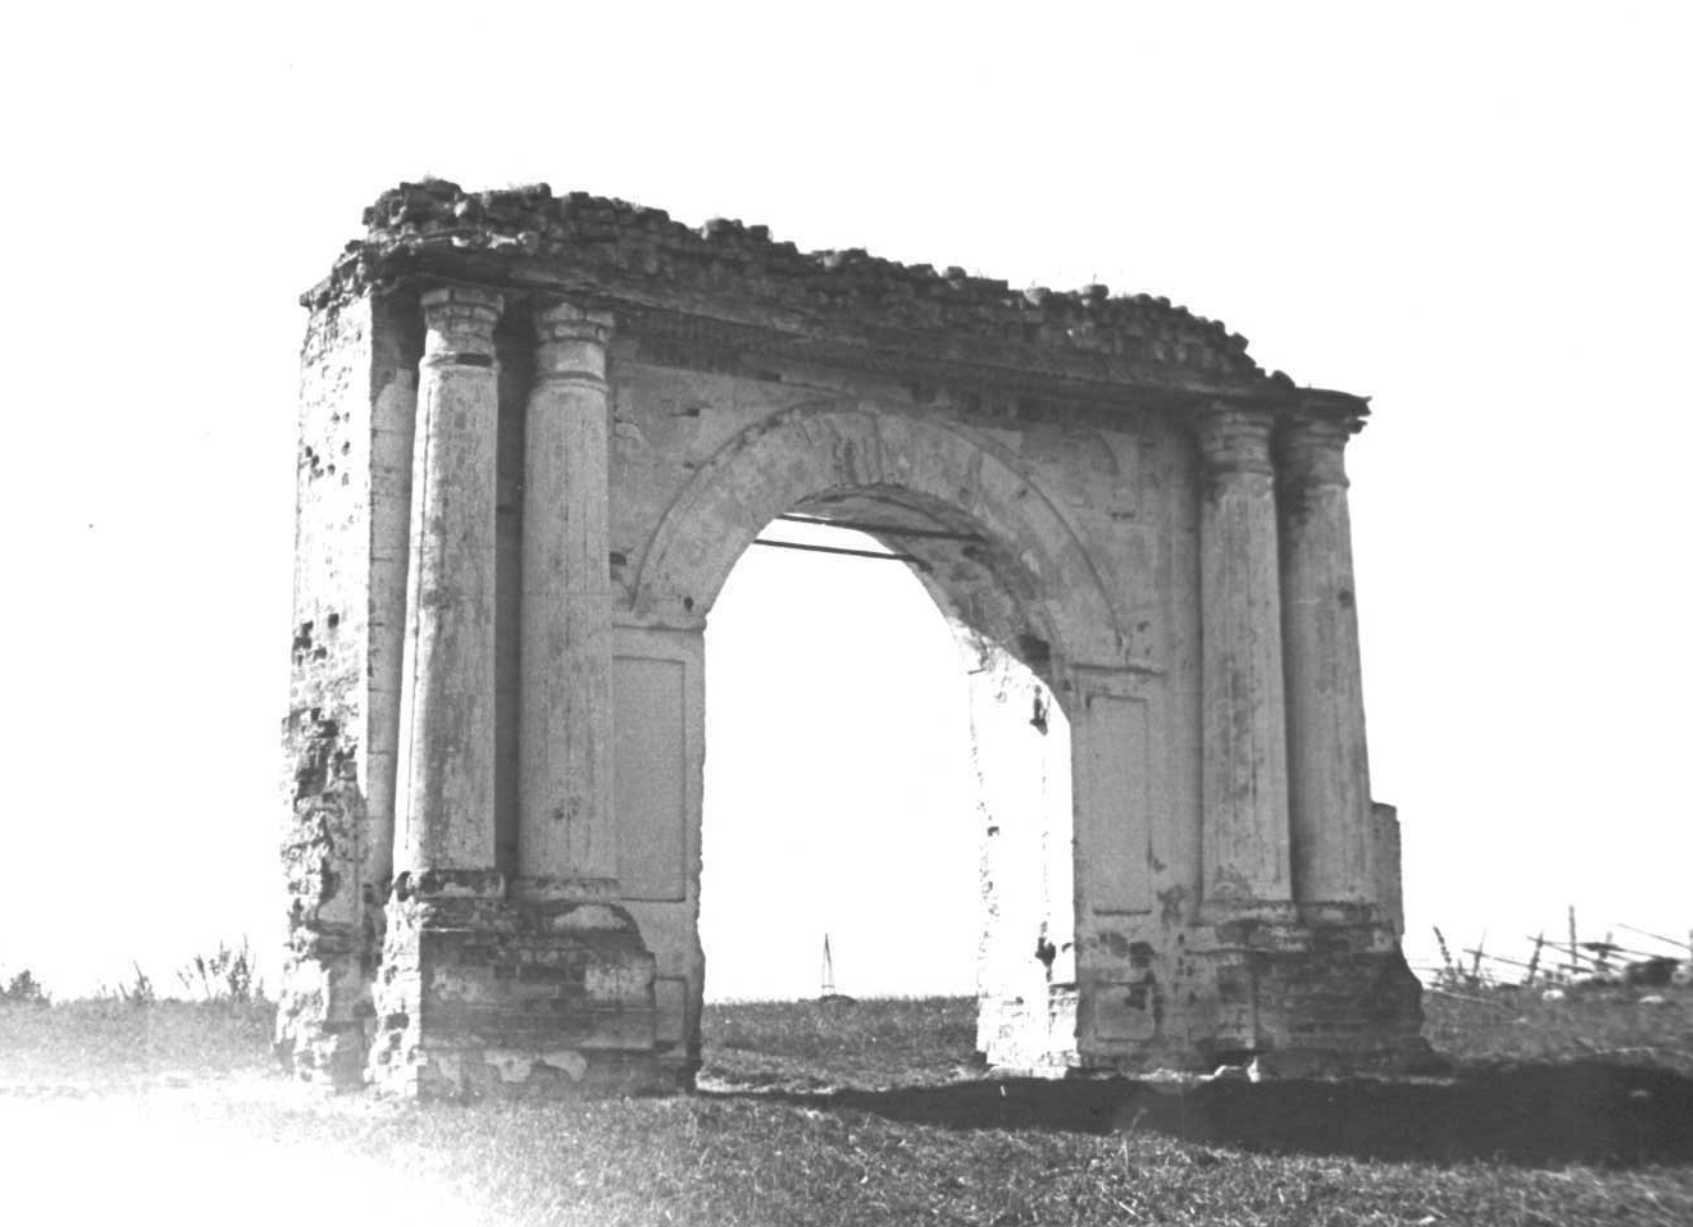
ВОЛОТОВСКАЯ ОБЛ. ВЫШЕГОРСКИЙ Р-Н
С. ПУДОЗЕРО. ВОРОТА ОТРАДЫ 5-БИ РОЖДЕСТВА
БОГОРОДИЦЫ ПУДОЗЕРСКОГО ПОТОЩА 1807г.

ОСМЕРЯЛИ : Г. КОВИН
С. ХОЛОДОВ
ВЫПОЛНИЛ : С. ХОЛОДОВ
1976 г.

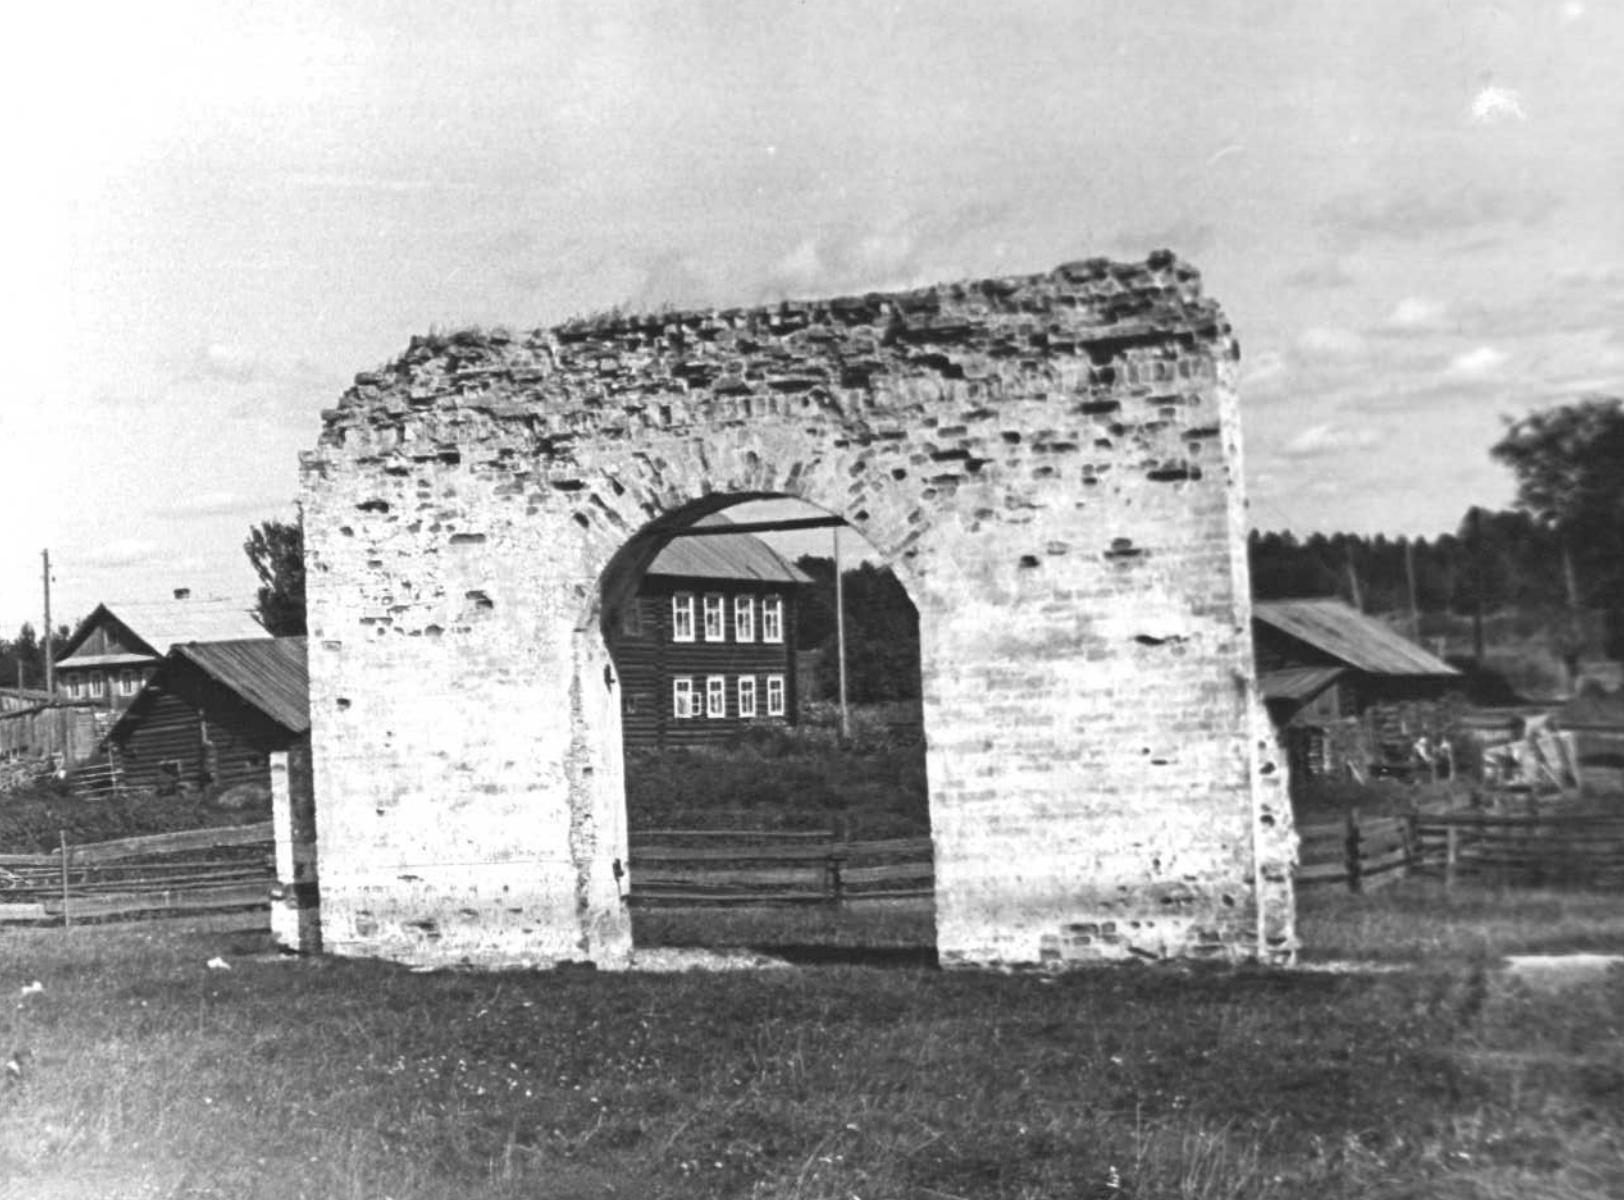
Арочный проем ворот обрамлен с каждой стороны спаренными колоннами дорического ордера. На капители колонн положена деревянная балка архитрава. Верхняя часть антаблемента не сохранилась.

Арка ворот затянута двумя металлическими связями сеч. 5х2 см. В откосах сохранились кованые металлические подставы. С северной и южной сторон ворот сохранились остатки кладки примыкающих кирпичных стен.

Восточная фасадная сторона ворот декорирована кирпичными валиками, поясками и ширинками.

Вологодская обл. Вытегорский р-н. с. Тудозерский II
Погост. Ворота ограды церкви Рождества Богородицы.
Восточный фасад.

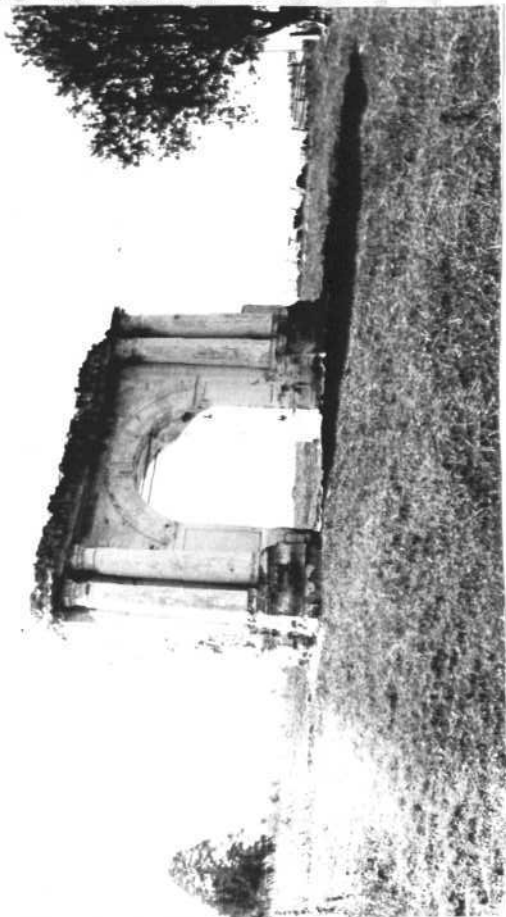
Фото или схематический план

Каменные въездные ворота были построены одновременно с церковью Рождества Богородицы Тудозерского Прихода в 1807г.
Ворота выложены из б/м кирпича разм. 28х14х7,5см на сером известково-песчан. растворе. Арочный проем обрамлен с каждой стороны спаренными колоннами дорического ордера. Антаблемент разрушен. Полностью разобрана примыкающая кирпичная ограда.
