## П А С П О Р Т

I. НАИМЕНОВАНИЕ ПАМЯТНИКА Крестьянский дом ПуртыковаII. ТИПОЛОГИЧЕСКАЯ  
ПРИНАДЛЕЖНОСТЬ

I. НАИМЕНОВАНИЕ ПАМЯТНИКА музей-заповедник "Кизи́й". Дом Пертякова  
из д. Усть-ИндомыII. ТИПОЛОГИЧЕСКАЯ  
ПРИНАДЛЕЖНОСТЬ

УЧЕТНАЯ КАРТОЧКА

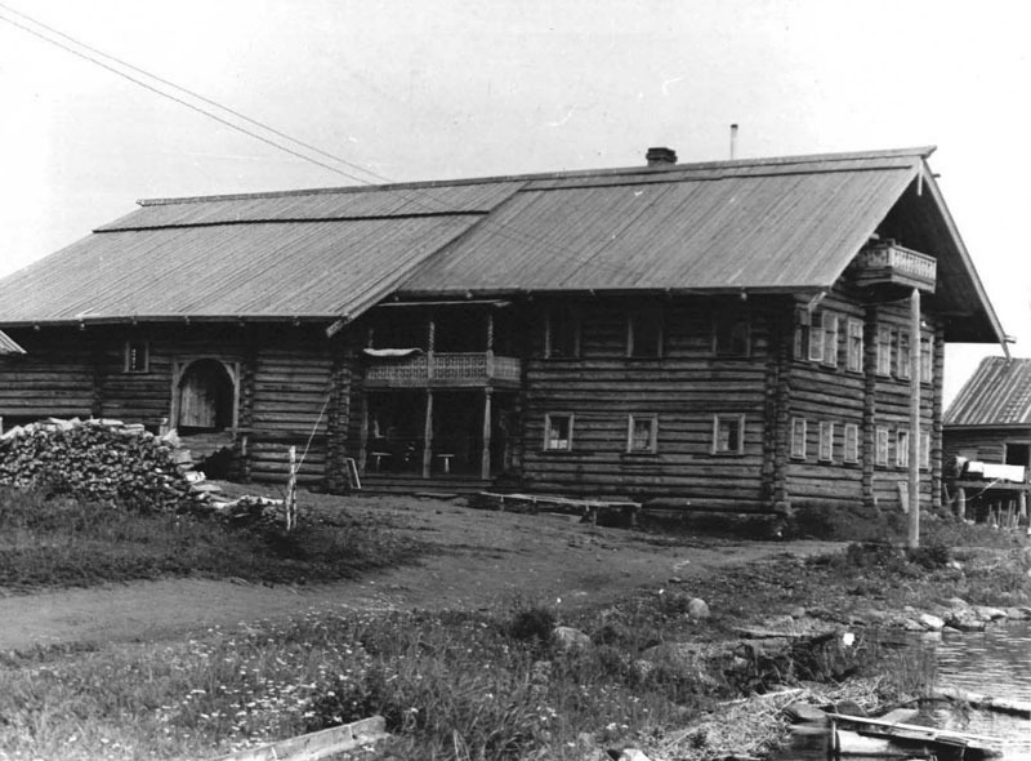
Дом приметелен обилием декоративного убранства: резные доски пригелмы, „полотенца“, балконы, светелки (восточный фасад) и над входом с южной стороны с резными столбиками и балаясинами.

И поскольку дом должен воспроизвести один из старинных домов этой деревни, то проектом реконструкции предусмотрено создание традиционной светелки, двускатной крыши с курищами и потоками, устройство оконных наличников, освобождение сруба от тесовой обшивки и т.д.

Традиционные архитектурно-конструктивные детали — „полотенца“, балконы, пригелмы, профилированные наличники, безвоздевая крыша с курищами и потоками, охлупнем и стальниками — придадут сооружению колорит народного зодчества и в определенной степени историко-архитектурную правдоподобность.

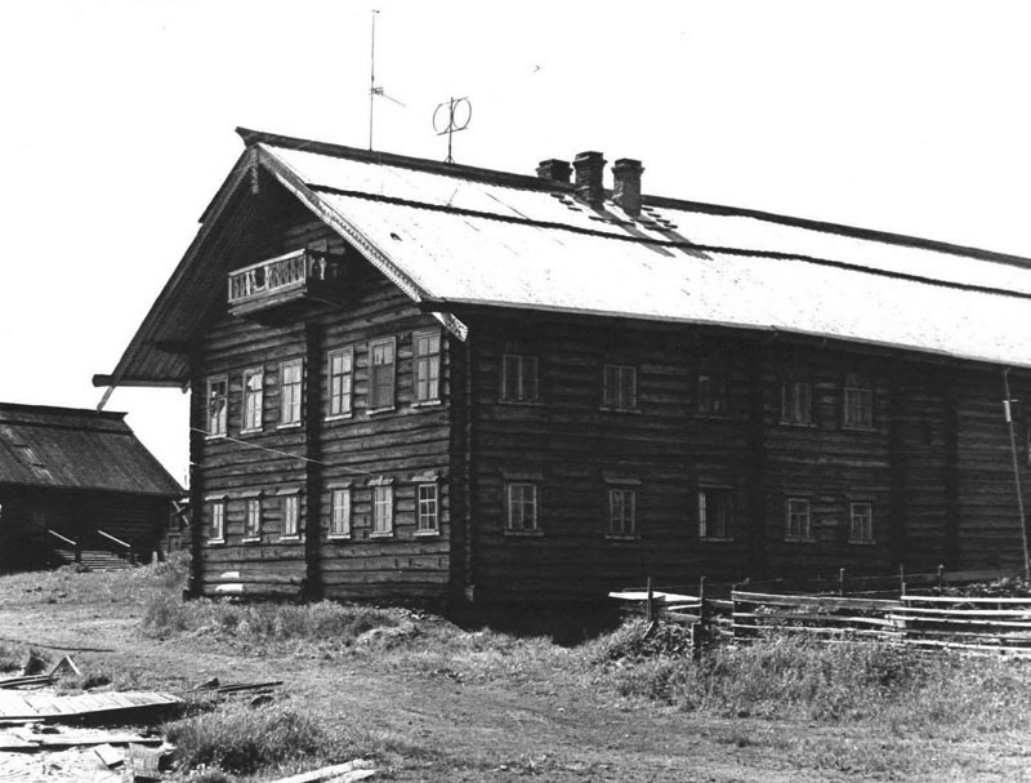
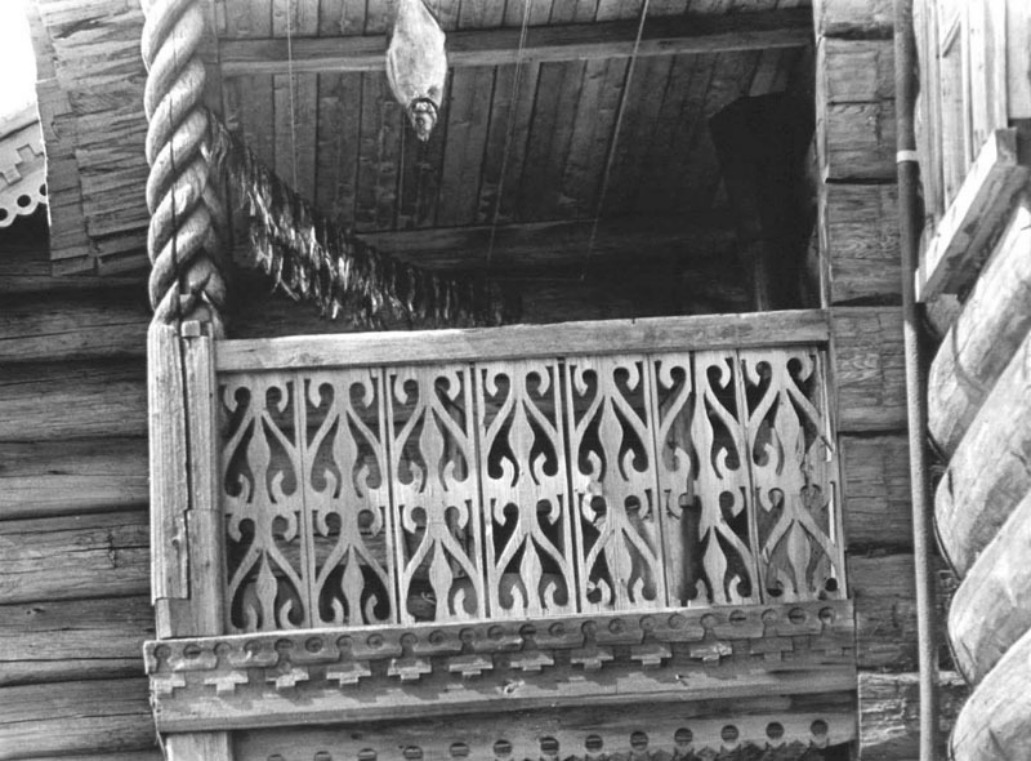
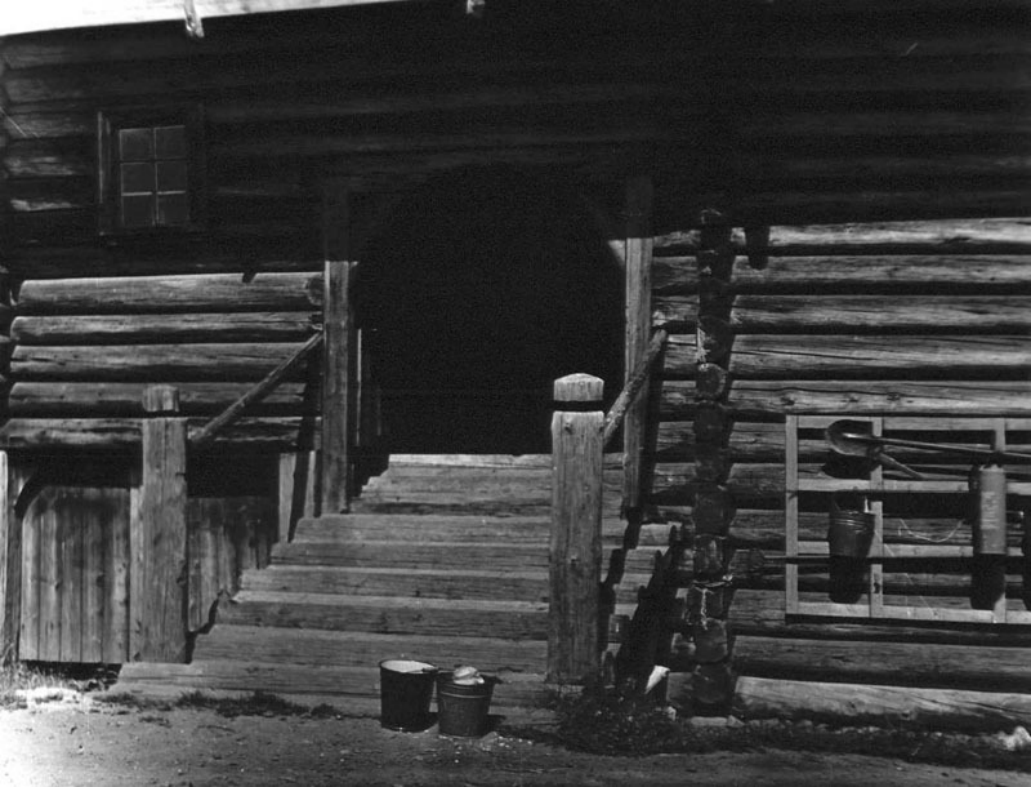
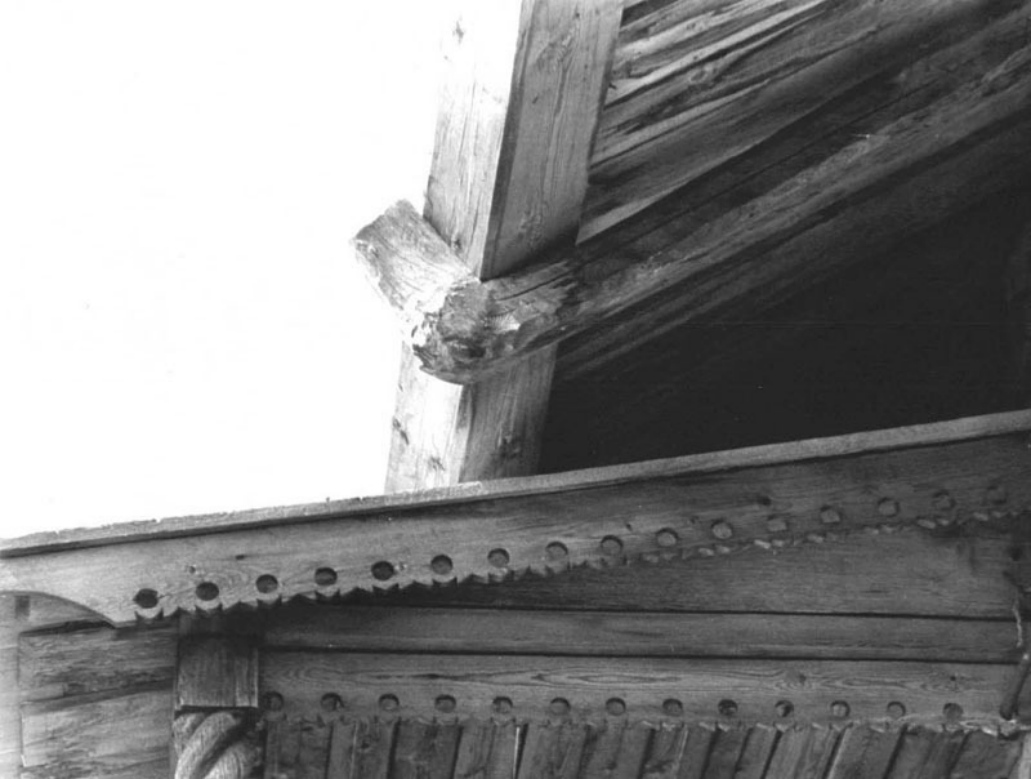
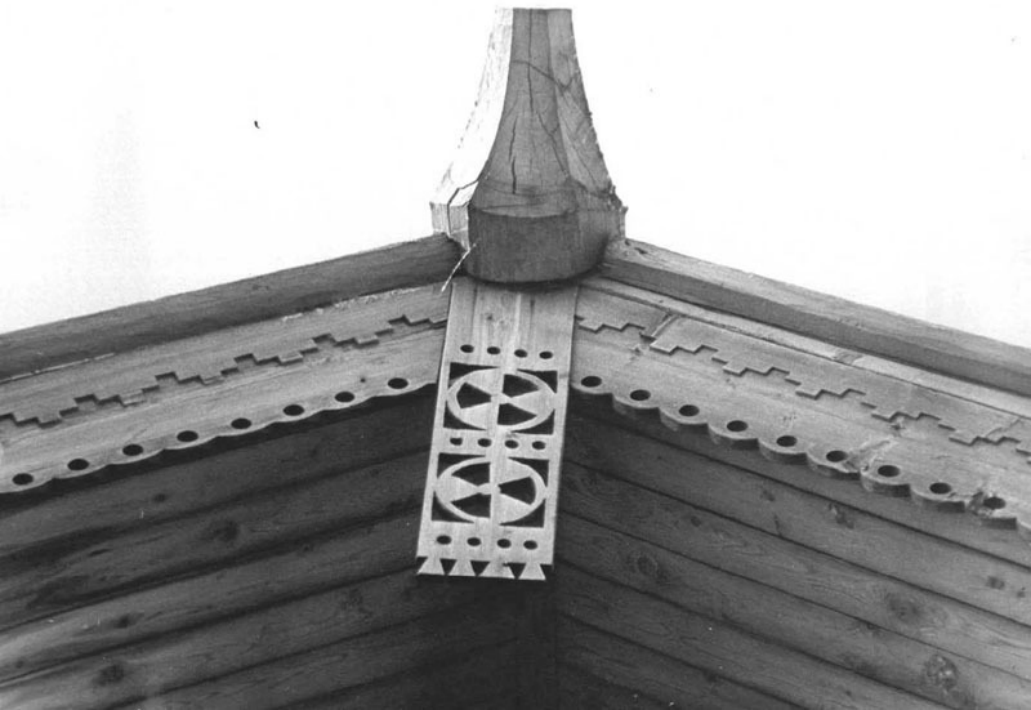
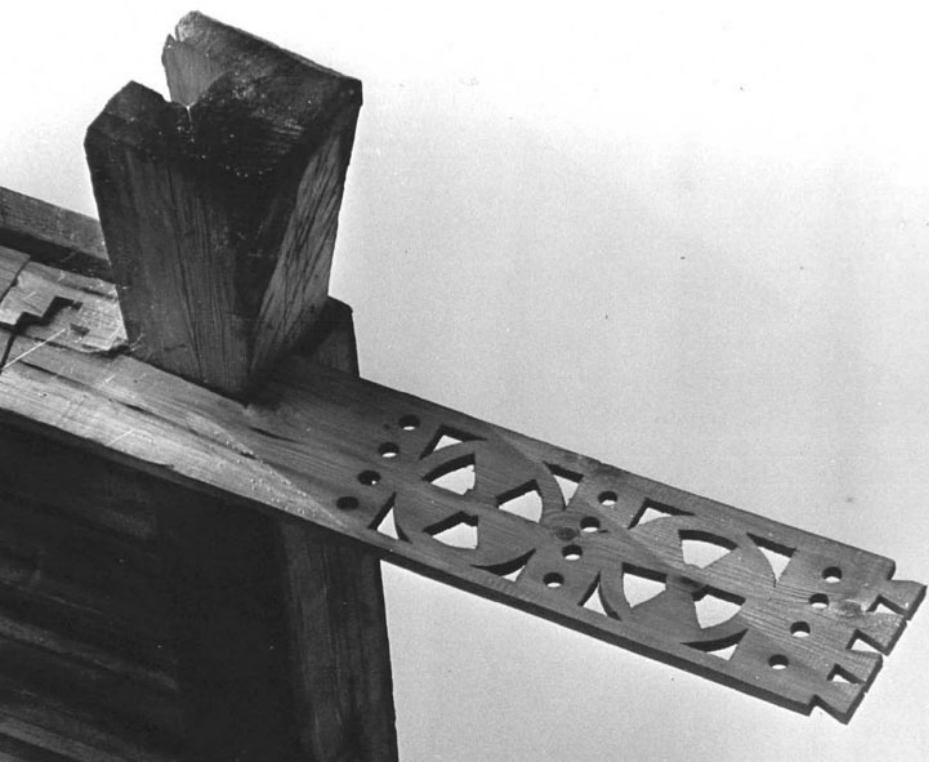
Дом Пертякова из д. Усть-  
Яндома.

УП.    Материал: с сна, ель  
        Размеры:  
        Длина        - 24,47 м.  
        Ширина жил. части    - 10,6 м  
        Ширина хоз. части    - 16,2 м  
        Высота        - 9,6 м

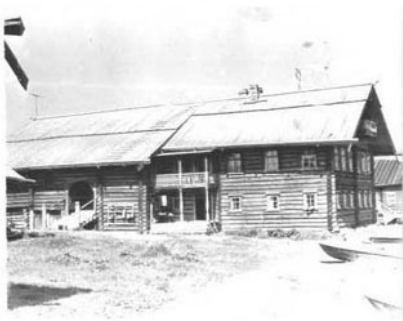
Фото или схематический план

Дом стоит в центре ряда домов прибрежно рядовой планировки дер. Миа в центре о. Миа. Главным фасадом обращен на озеро /на восток/. Дом комплекс типа "брус" с уширенной козчастью, однорядной связью шильк и козьяствен. помещений. Постройка представляет собой параллелепипед перекрытый двускатной симметричной над шильем и ассиметричной над козчастью крышей. Шилье двухчастное двухэтажное. Козчасть: на I эт. - двор и слева, II эт. - сарай. Вход с юга. Рельеф в виде крыльца с балконом, левее - взвоз на сарай.

Двор сарайный. Ограждение балкона сплошное с прорезной геометрической резбой балюстрада. Столбы крыльца и балкона резные витые.

Материал: сосна, ель.

В плане: 4,3х10,6 /16,2/ м

Высота: 9,8 м

Дом характерен для данного района Заонежья. Своеобразно резным крыльцо и взвоз.
