ПАСПОРТ

I. НАИМЕНОВАНИЕ ПАМЯТНИКА Церковь Спаса Нерукотворного на Сетуни

1673-1676 гг., 1905 г.

IV. АДРЕС (местонахождение) ПАМЯТНИКА г.Москва, Кунцевский пр-н, Чертоговская

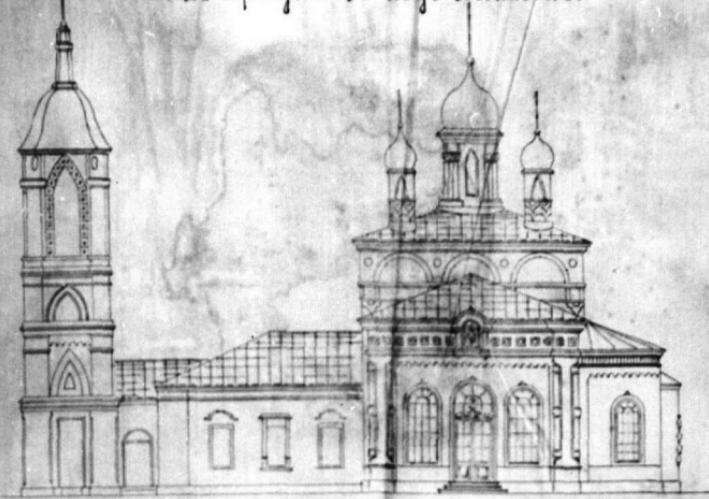
Раскрытие
существующей церкви в селе Спас-Спасско-
Московской пуб. и уездов со показанием дополн-
ительных приделов под арх. А. И. Б.

В архиве Строительного отделения Моск. губ. хранится сокращенное проект пристройки новых приделов к деревянному четверику, выполненный архитектором В. Григорьевичем в 1901 г. По этим чертежам можно судить об общем "готическом" характере памятника. Пристройка приделов к четверику была решена специалистами Моск. археологического общества и не состоялась. В. Григорьевич переработал проект и в 1906 г. выпустил новый, который и был принят к исполнению. На чертежах проекта вокруг храма обозначен правильный прямоугольник ограды, неправильно ограниченной землею. Но первоная земля (традиционно 38 лесстин) распространялась значительно дальше. За пределами ограды стояли три деревянных приходских дома, с востока от храма было старое кладбище. Здесь были похоронены и преподаватели семинарии по подлиннике Ильинскому - Собашников.

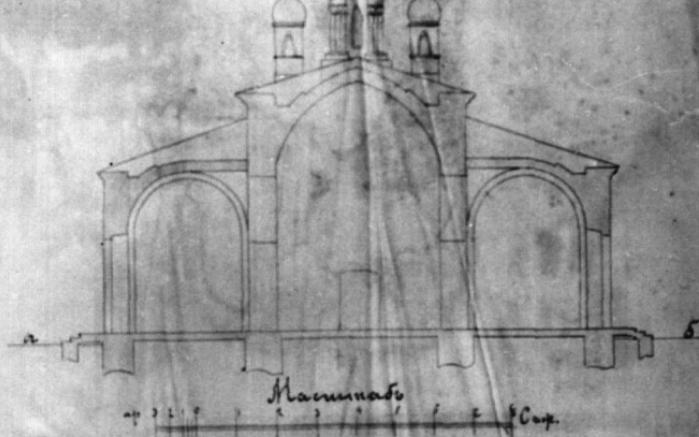
*Разрез существующей церкви в селе Спас-
Спасско-Московской пуб. и уездов со показа-
нием дополнительных приделов под
арх. А. И. Б.*

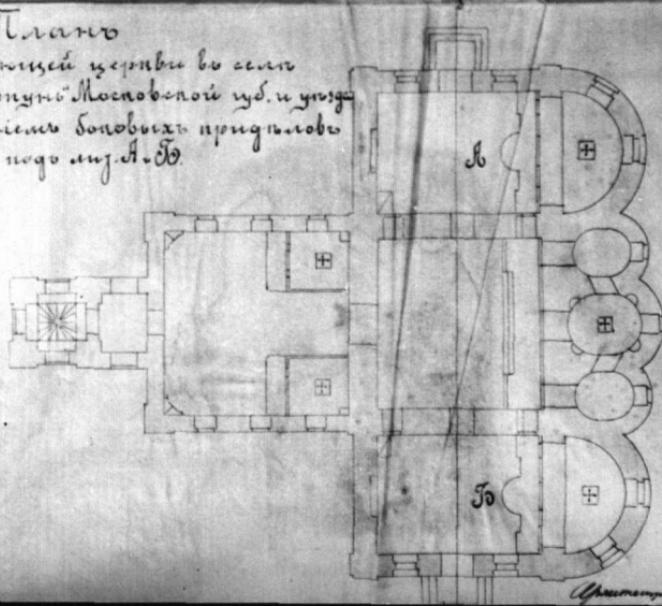
План
существующей церкви в селе
Спас-Спасско-Московской пуб. и уездов
со показанием дополнительных приделов
под арх. А. И. Б.

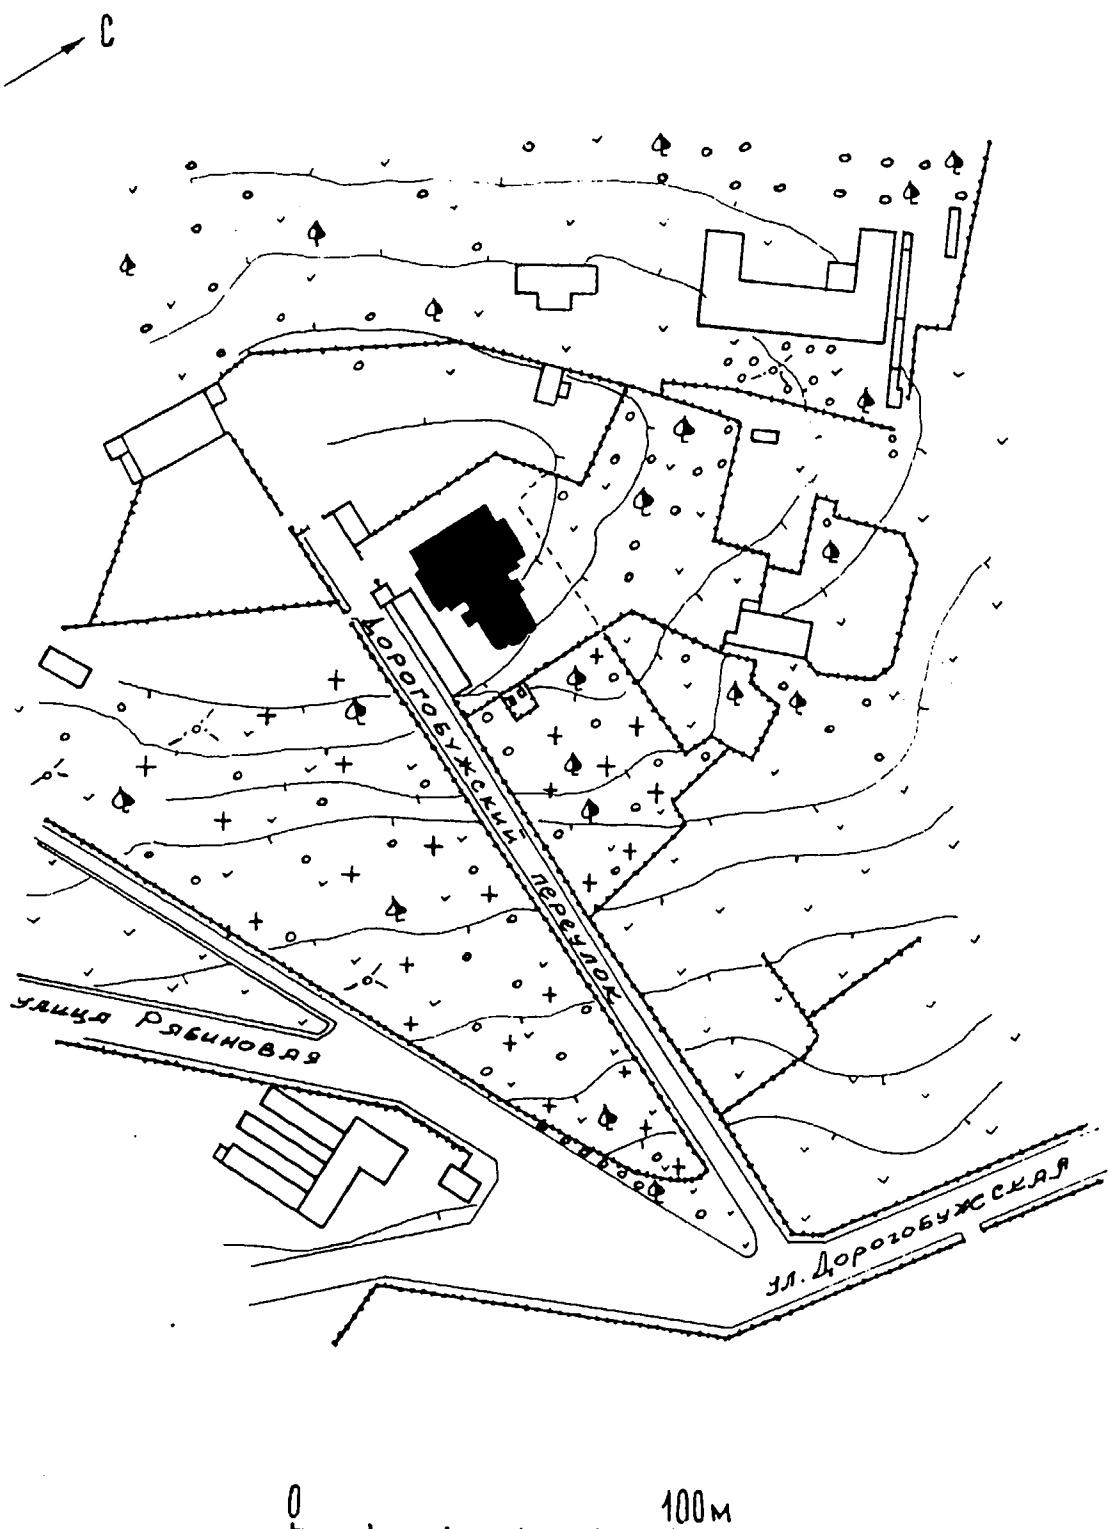
г. МОСКВА.
КУНЦЕВСКИЙ РАЙОН.
ДОРОГОБУЖСКАЯ УЛ. Д. № 42.
ЦЕРКОВЬ СПАСА НЕРУКОТВОРНОГО НА СЕМУНИ.
1673-1676^е г.г. 1905 г.
СИТУАЦИОННЫЙ ПЛАН.

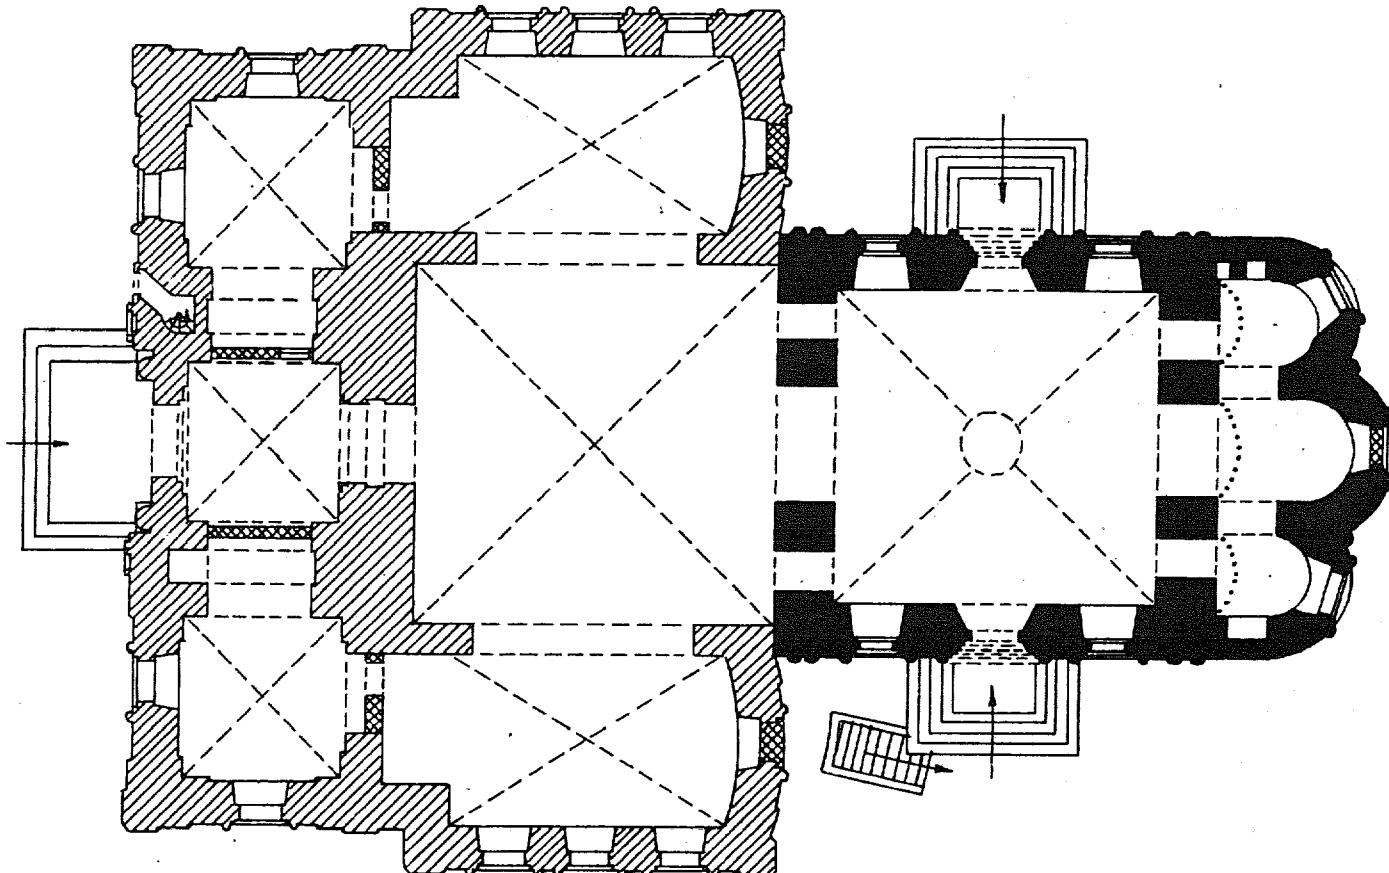
г. Москва.
Кунцевский район.
Дорогобужская ул., д. № 42.
Церковь Спаса Нерукотворного на Семуни.
1673-1676 г.г., 1905 г.
