ПАСПОРТ

I НАИМЕНОВАНИЕ ПАМЯТНИКА Николо-Перервинский монастырь. Патриаршие кельи

кон. 1690-х гг.

IV. АДРЕС (местонахождение) ПАМЯТНИКА Москва, Люблинский р-н, ул. Проссейная, 82
(АССР, край, область, район, автономная обл.)

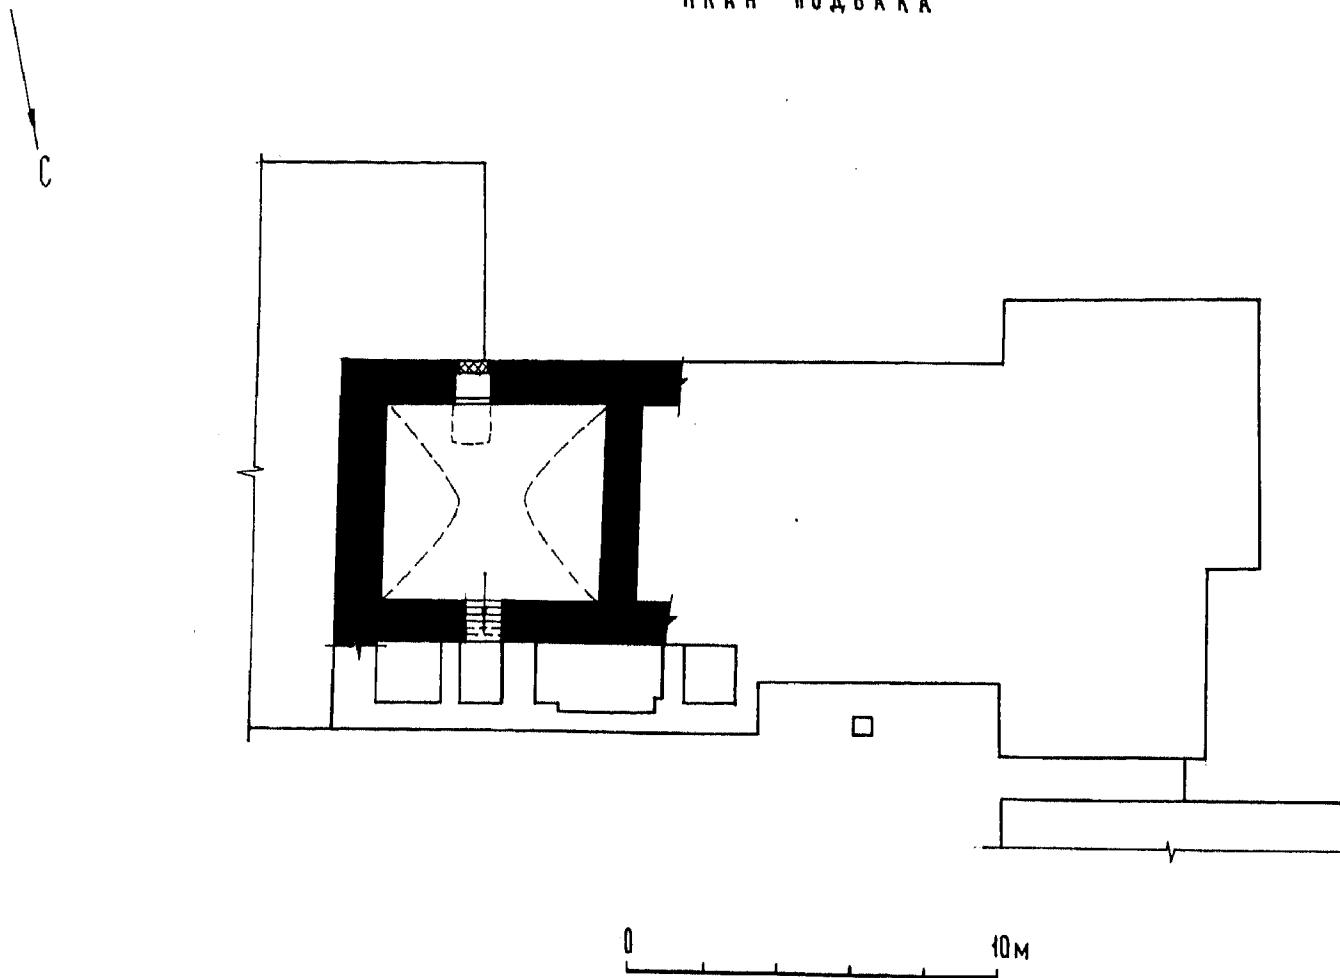
г. Москва, Люблинский р-н
ул. Шоссейная, 82
Николо-Перервинский монастырь
Патриаршие кельи, кон. 1690^х гг.
план подвала

Белокаменный подвал расположен под восточными торговыми кельями здания. Вход в него - изпод нижнего магазина крыльца. Подвал перекрыт белокаменным лотковым сводом с распалубками над входом и единственным южным окном, в настоящее время заложенным.

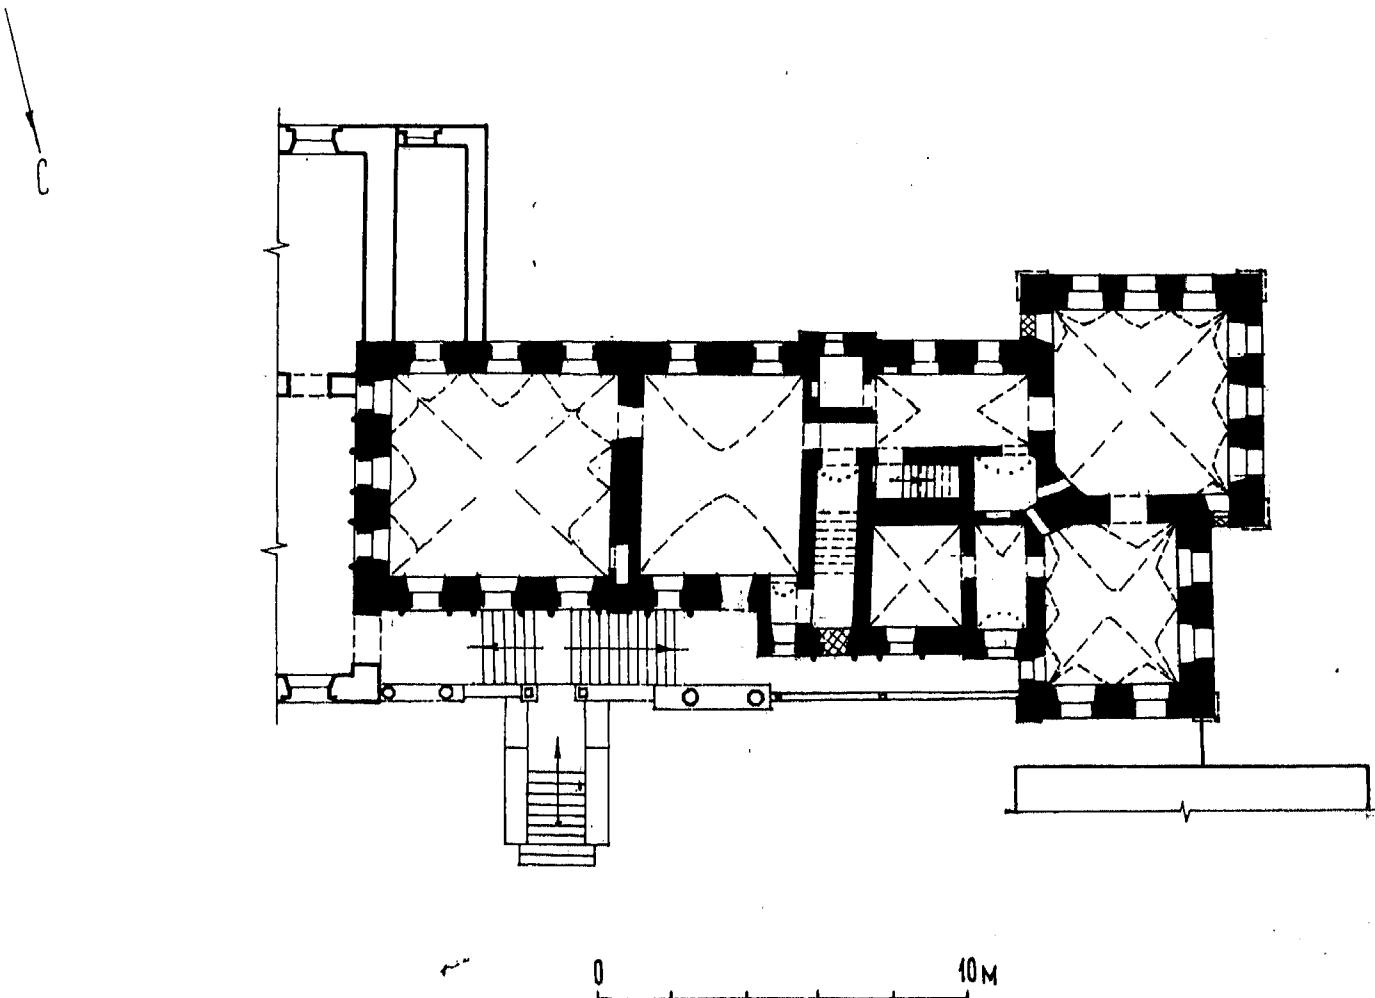
г. МОСКВА, ЛЮБЛЯНСКИЙ Р-Н
УЛ. ШОССЕЙНАЯ, 82
НИКОЛА-ПЕРЕРВИНСКИЙ МОНАСТЫРЬ
ПАТРИАРШИЕ КЕЛЬИ, КОН. 1690-Х ГГ.
ПЛАН 2-ГО ЭТАЖА

На уровне второго этажа восточная и западная половины здания сообщаются. В восточной части расположены сени и большая торцевая палата, в западной - коридор, лестницы, торцевые палаты и два небольших помещения.

Сени перекрыты лотковым сводом с распалубками, с северной стороны. В северо-западном углу сеней имеется проход в маленький чулан с окном на лестницу. Проемы в восточную палату и в западный коридор расположены напротив друг друга. В большой погребной восточной палате - сомкнутый свод с большим количеством распалубок, в том числе к угловым. В северо-западном углу палаты имеется низкая сложной конфигурации. Западный коридор протянулся вдоль южного фасада. Из коридора есть выходы на лестницу, спускающуюся вниз,

на чердачную лестницу, в небольшую каморку, сохранившуюся от стака печи (она расположена над круглой шахтой нижней печи) и в большую погодную юго-западную палату, погекнутую сомкнутым сводом с распалубками. Палата соединяется с последним погодным помещением второго этажа - малой северо-западной палатой, имеющей лотковый свод, - восточной стене палаты гасподской проем, ведущий в маленькие сени с полулотковым сводом, предваряющие последнюю маленькую келью. Помещение закрыто сомкнутым сводом. На втором этаже восстановлены все внутренние имбразуры окон и дверные проемы, имеющие тремпелевые пегемончики. Погодные палаты второго этажа сохранили отблеск 1780-х гг. и более поздние, частично восстановленные при реставрации.

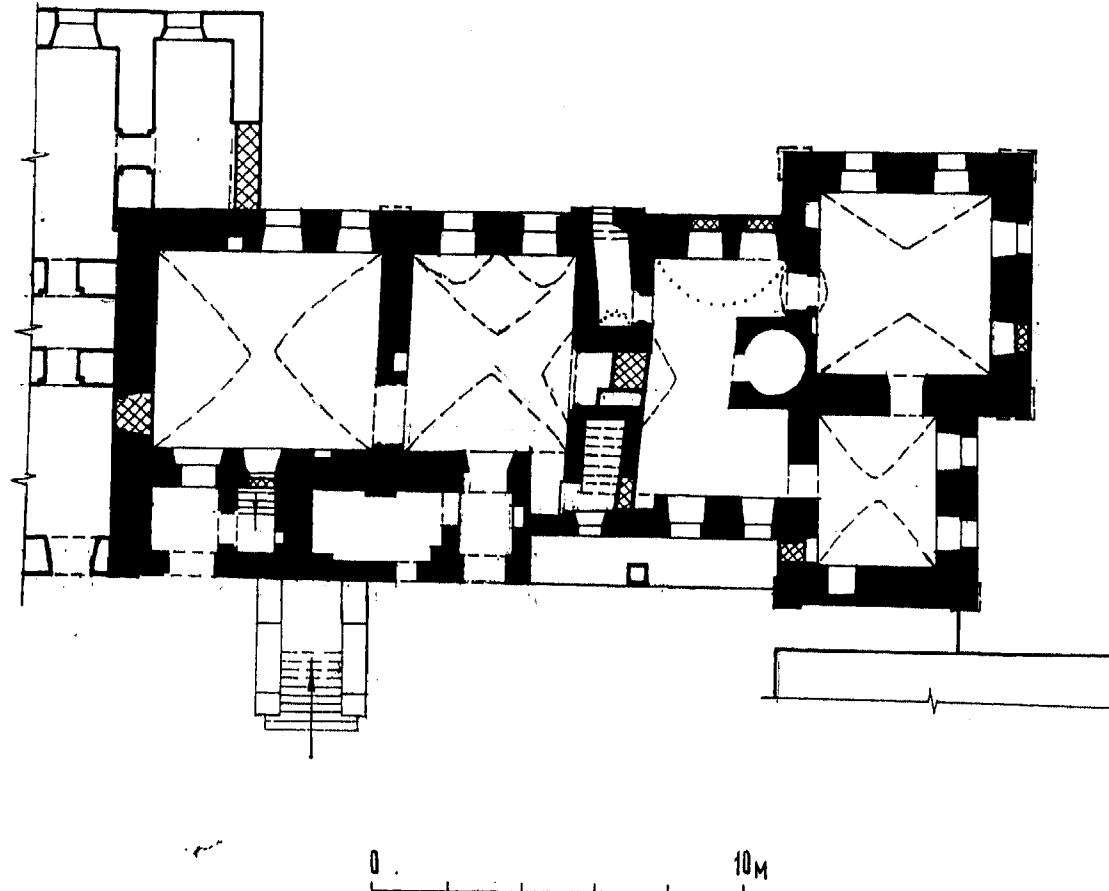
г. Москва, Люблинский р-н
ул. Шоссейная, 82.
Николо-Перервинский монастырь
Патриаршие кельи, кон. 1690-х гг.
план 1-го этажа

Внутренняя планировка обоих этажей в целом совпадает. Нижний этаж отличается тем, что был разделен раньше на две изолированные половины - восточную, без сеней, с двумя входами из-под крыльца, и западную, с сенями и двумя кельями в торце.

Восточные кельи нижнего этажа, из которых торцевая - квадратная, а вторая - прямосугольная в плане, перекрыты ориентированными по гравитации лотковыми сводами с распалубками над проемами. Простенький кирпичный потолок. В восточных кельях идет восстановление внутренних выобразуемых окон с трехцентровыми перегибами. В северо-западном углу западной кельи устроен проход на внутристенную белокаменную лестницу, поднимающуюся на второй этаж. Проход между восточной и западной половиной этажа, устроенный в ХХ веке на месте печи, полузаложен.

За толстой стенной, газелившей здание из камня, расположены сени зал-диской половины, перекрыты когобовыми сводом. В восточной (толстой) стене сеней имеется проход в маленький чулан, устроенный внутри стены, за лестницей. В западной стене расположены проемы, ведущие в две торцевые кельи. Между проемами сохранилась дровяная печь - кирпичные стены с круглой вактой внутри. Западные кельи, перекрыты лотковыми сводами, сообщаются между собой.
