Паспорт
ПАСПОРТ

- I. Наименование памятника - Троицкая церковь *с приделом*
- II. Типологическая принадлежность - памятник архитектуры.
- III. Датировка памятника - 1778 год.

- IV. Адрес /местонахождение/ памятника - Ивановская область,
 Фурмановский район, село Марьинское.
- V. Характер современного использования - склад колхоза.

УЧЕТНАЯ КАРТОЧКА

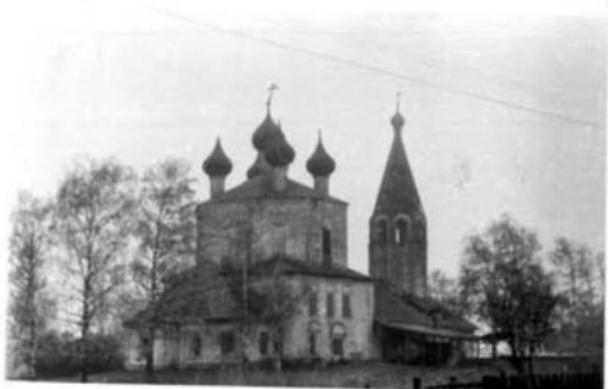
Фото или схематический план

Церковь трехчастная с летним храмом типа "восьмерик на четверике", бесстолпным, пятиглавым с двумя разновеликими гранеными алтарями, квадратной в плане двухстолпной трапезной. В общей композиции церкви доминирует мощный объем холодного храма в виде массивного восьмигранника на таком же массивном четверике. Церковь кирпичная.
