## ПАСПОРТ

I. НАИМЕНОВАНИЕ ПАМЯТНИКА Церковь в честь Воскресения Христова

**Ивановская обл.,**

**Гаврилово-Песадский р-н., с.Осанец, Осанецкий с/с.**

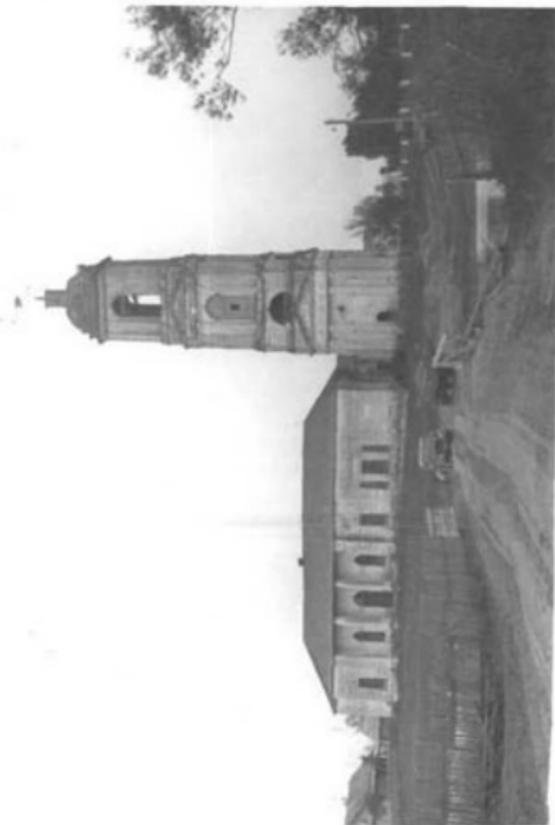
Фото или схематический план

Схема композиции - трехчастная - четверик летнего храма, трапезная и колокольня.

Трехъярусная колокольня четверикового типа имеет купольное завершение с восьмириковой шей и главкой /отсутствует/.

Церковь сдержанно декорирована. Несколько разнообразное декоративное убранство колокольни: парные 3/4 колонны тосканского ордера, накладные треугольные фронтоны, тяги которых составлены из полочек и даптикулов и рустованный аттиковый межъярусный пояс.

Церковь кирпичная.

Живопись плохо сохранилась.
