## П А С П О Р Т

I. НАИМЕНОВАНИЕ ПАМЯТНИКА Амбар (I)II. ТИПОЛОГИЧЕСКАЯ  
ПРИНАДЛЕЖНОСТЬ

ВОЛОГОДСКАЯ ОБЛАСТЬ  
НЮКСЕНСКИЙ РАЙОН  
УФТЮГСКИЙ С/С  
ДЕР. ЗАБОЛОТЬЕ  
АМБАР В ПОЛЕ (I),  
КОН. XIX в.

УЧЕТНАЯ КАРТОЧКА

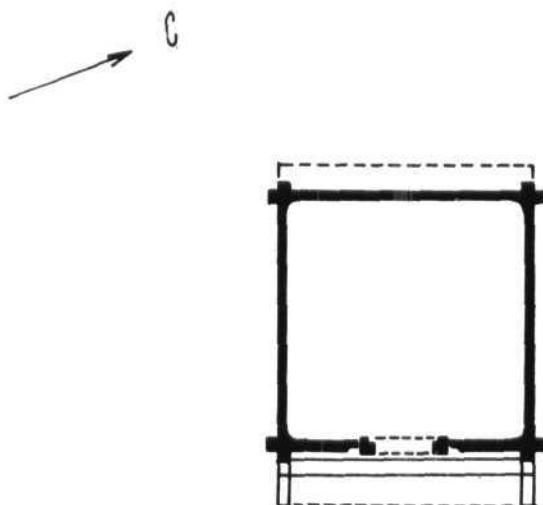
1 ЭТАЖ

Размеры амбара в плане 3,85 на 3,84 м (в осиях сруба).

ВОЛОДАСКАЯ ОБЛАСТЬ  
НЮКСЕНСКИЙ РАЙОН  
ЧУФТЮГСКИЙ С/С  
ДЕР. ЗАБОЛОТЬЕ  
АМБАР В ПОЛЕ (I),  
КОН. XIXв.

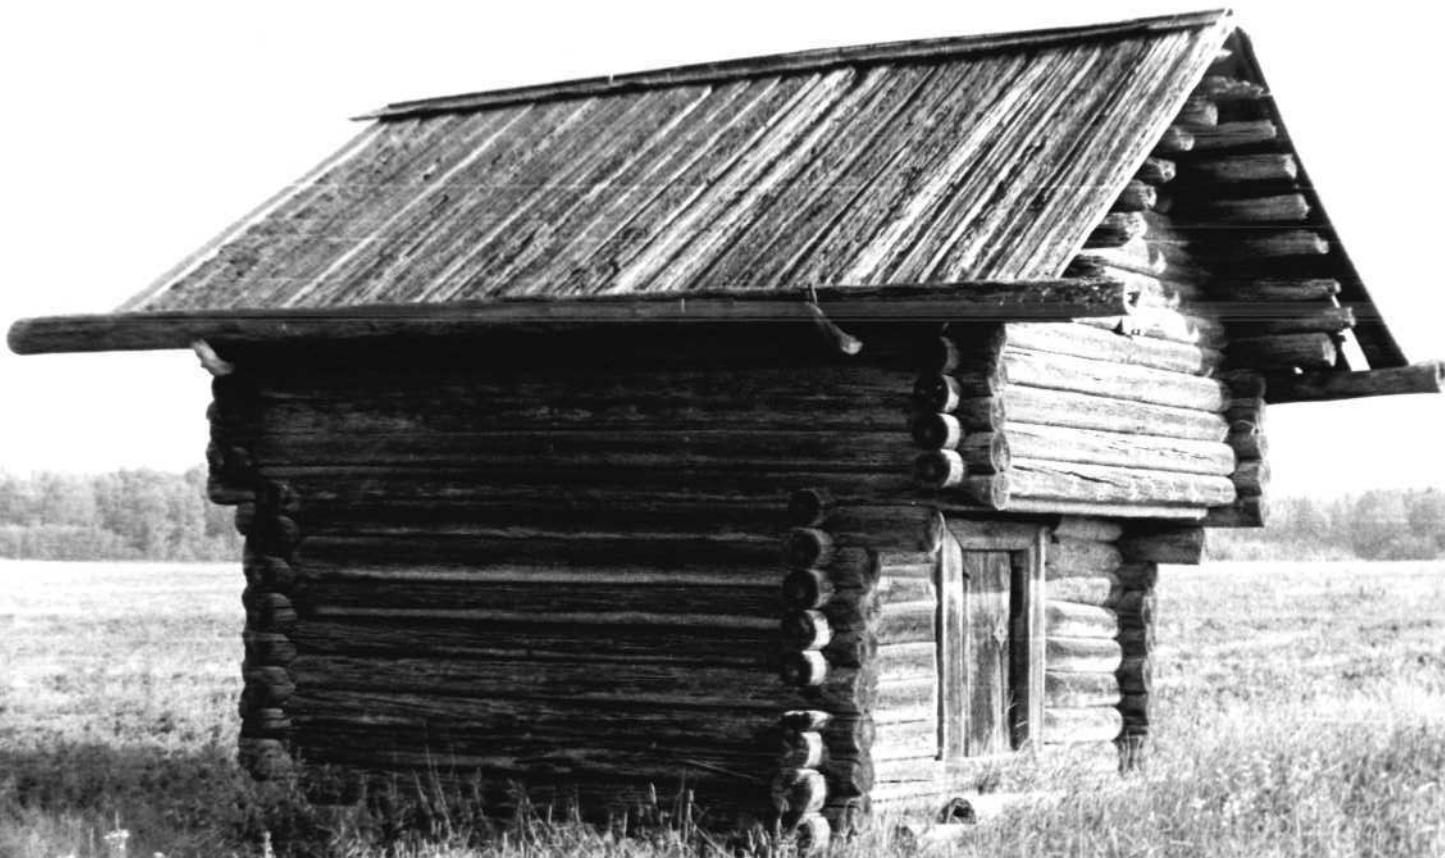
Амбар расположен в поле, к западу от деревни. Расположение его на краю зернового поля указывает на то, что амбар был зерновым. Небольшая бревенчатая постройка под двускатной самцовской кровлей; на переднем восточном фасаде над входом выдается массивный бревенчатый залобник. Небольшой залобник имеется и на заднем фасаде. Внешне амбара — четырехстенный сруб, почти квадратный; во внутрь амбара ведет косичатая дверь (фото 5). Дверной проем окружен затесами. Перед ним устроен узкий дощатый помост. Личина замка, врезанного в щитовое дверное полотно, снаружи прикрыта железной накладкой (фото 7). Стены из бревен диаметром 23-25 см рублены с остатком. Кровли крыты двумя слоями тёса, уложенного на часто расположенные слеги; концы тесин заведены в долбленные потоны, укрепленные на курицах простой формы (фото 4).

I. Вологодская обл., Нюксенский р-н,  
Утюгский с/с, д. Заболотье.  
Амбар в поле (I). Общий вид с юга.  
Фото Гельфера С.В., 1989 г.

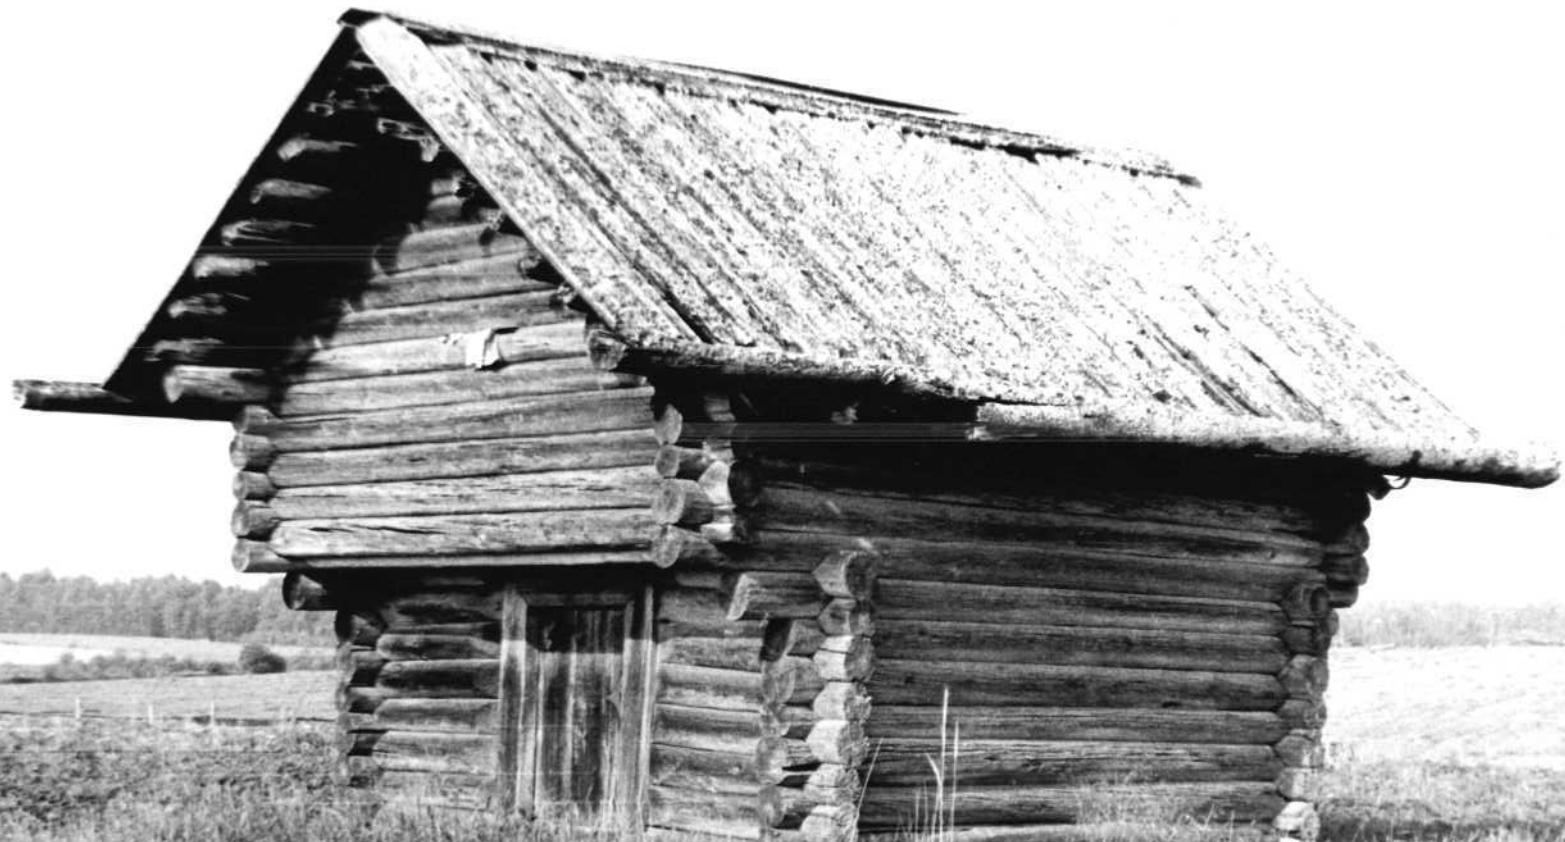
2. Вологодская обл., Нюксенский р-н,  
Устьюгский с/с, д. Заболотье.  
Амбар в поле (I). Общий вид с восто-  
ка. Фото Гельфера С.В., 1989 г.

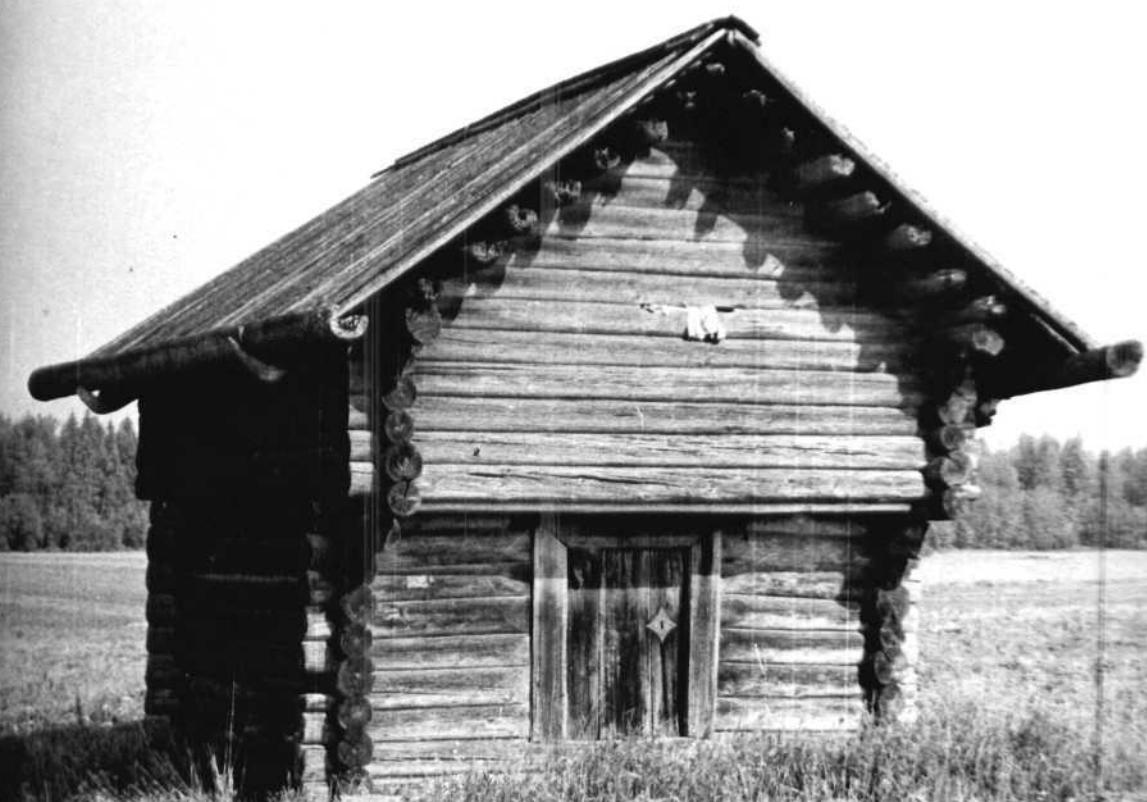
З. Вологодская обл., Нюксенский р-н,  
Ухтянский с/с, д. Заболотье.  
Амбар в поле (I). Главный вост. фасад.  
Фото Гельфера С.В., 1989 г.

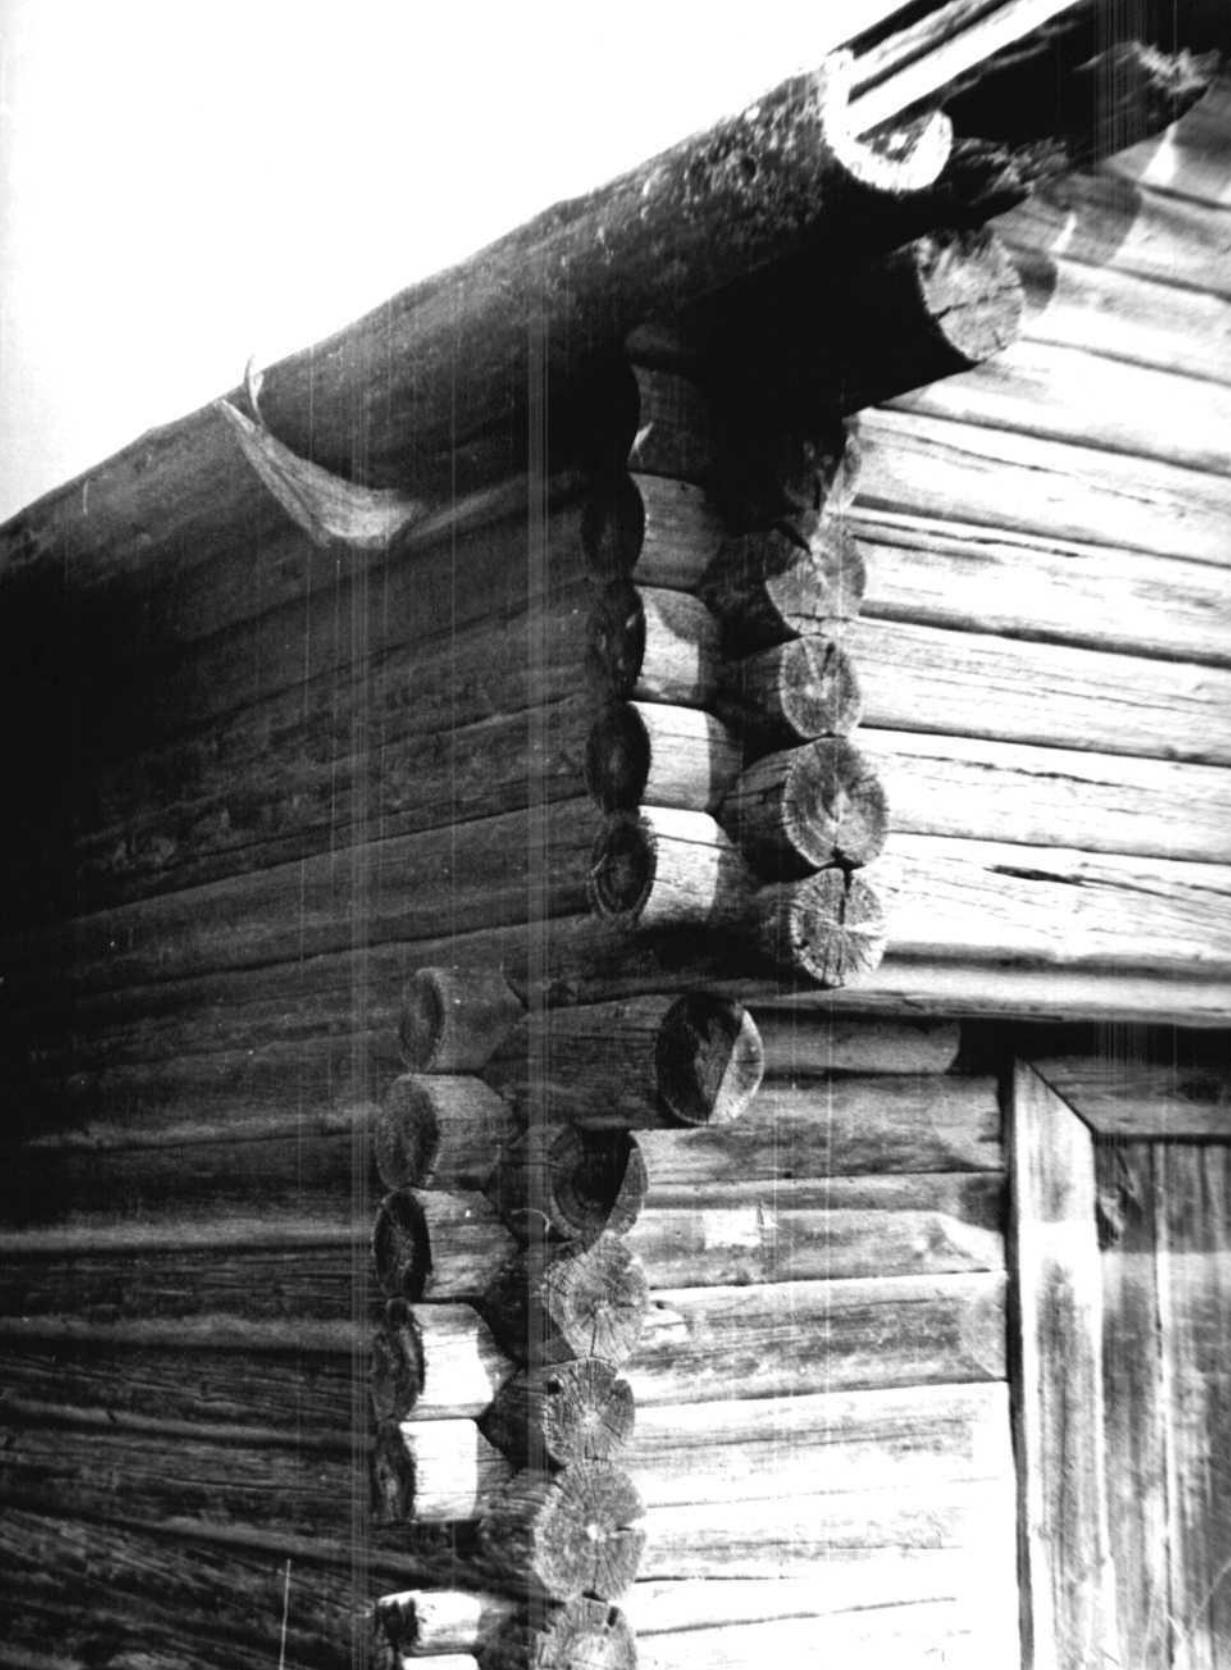
4. Вологодская обл., Нюксенский р-н,  
Устьюгский с/с, д. Заболотье.  
Амбар в поле (I). Гл. масад: залобник.  
Фото Гельфера С.В., 1989 г.

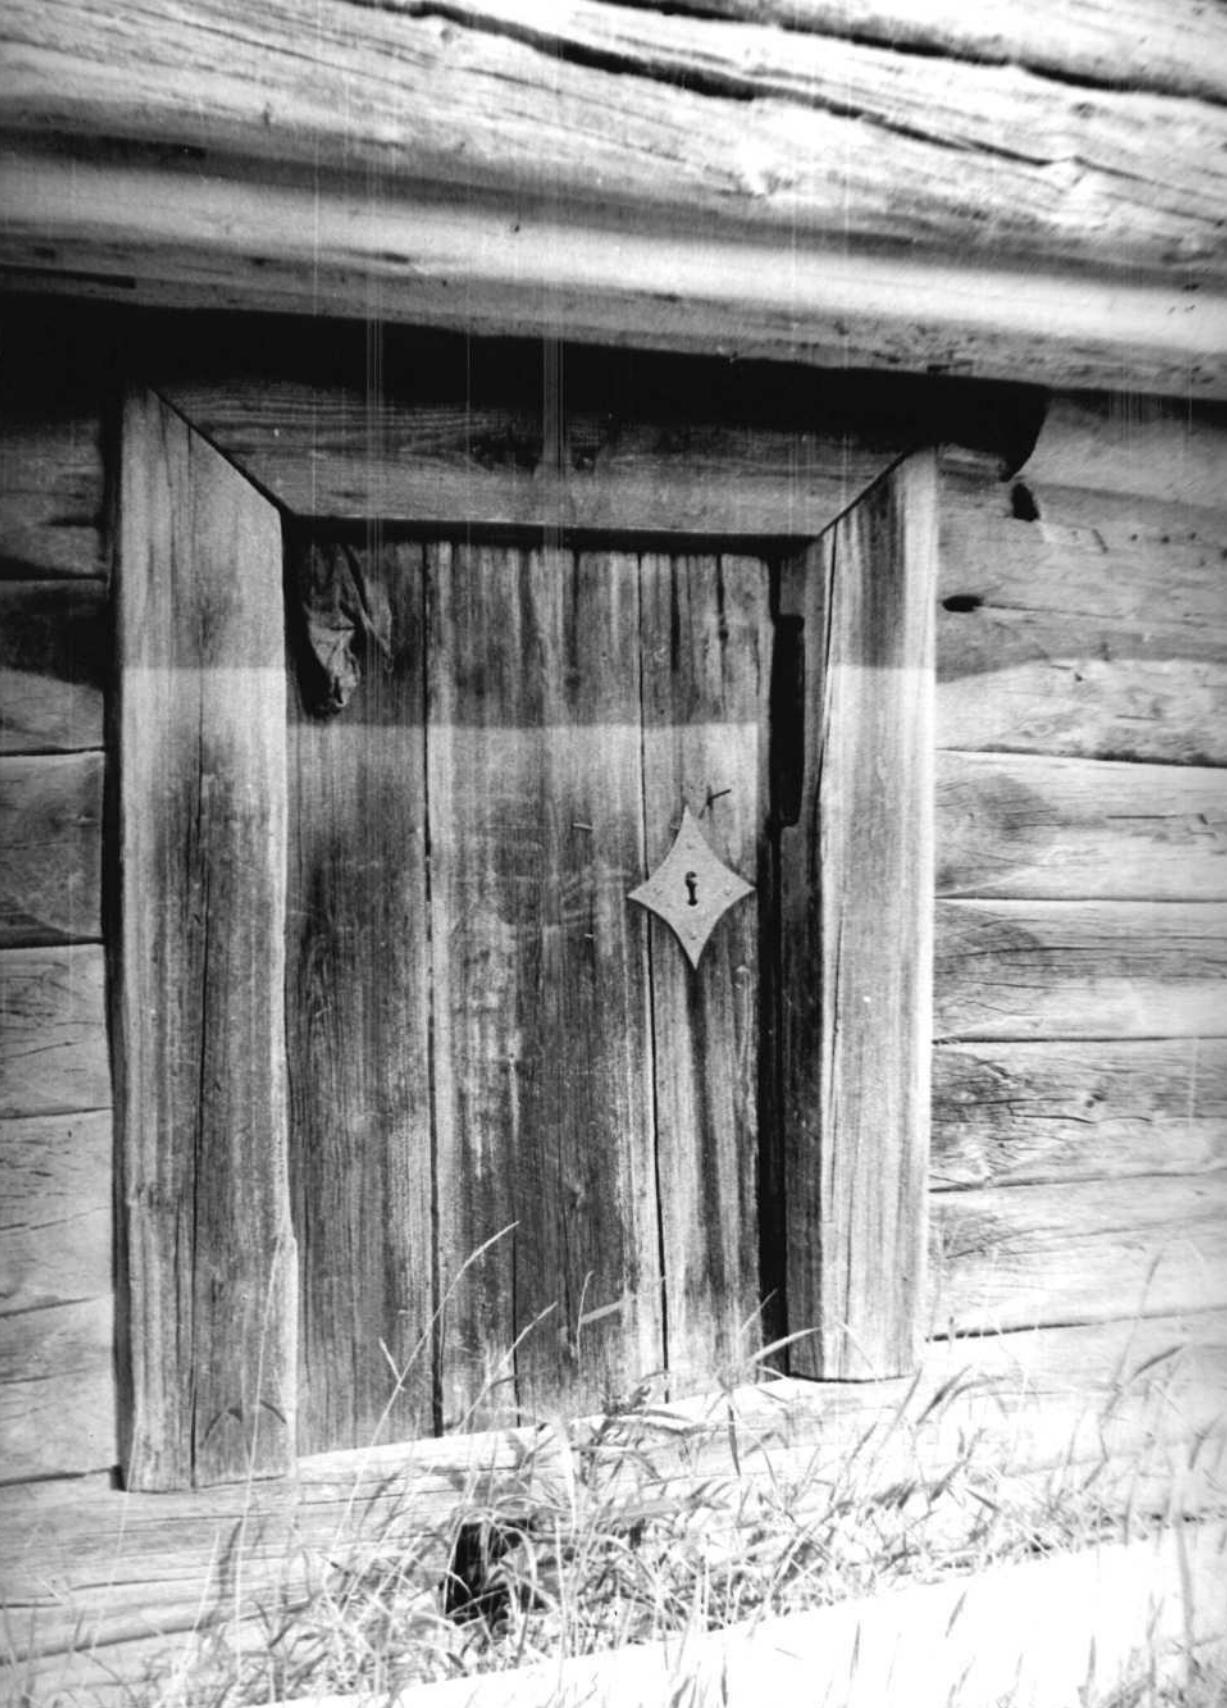
5. Вологодская обл., Нюксенский р-н,  
Ухтюгский с/с, д. Заболотье.  
Амбар в поле (I). Гл. фасад: дверь.  
Фото Гельфера С.В., 1989 г.

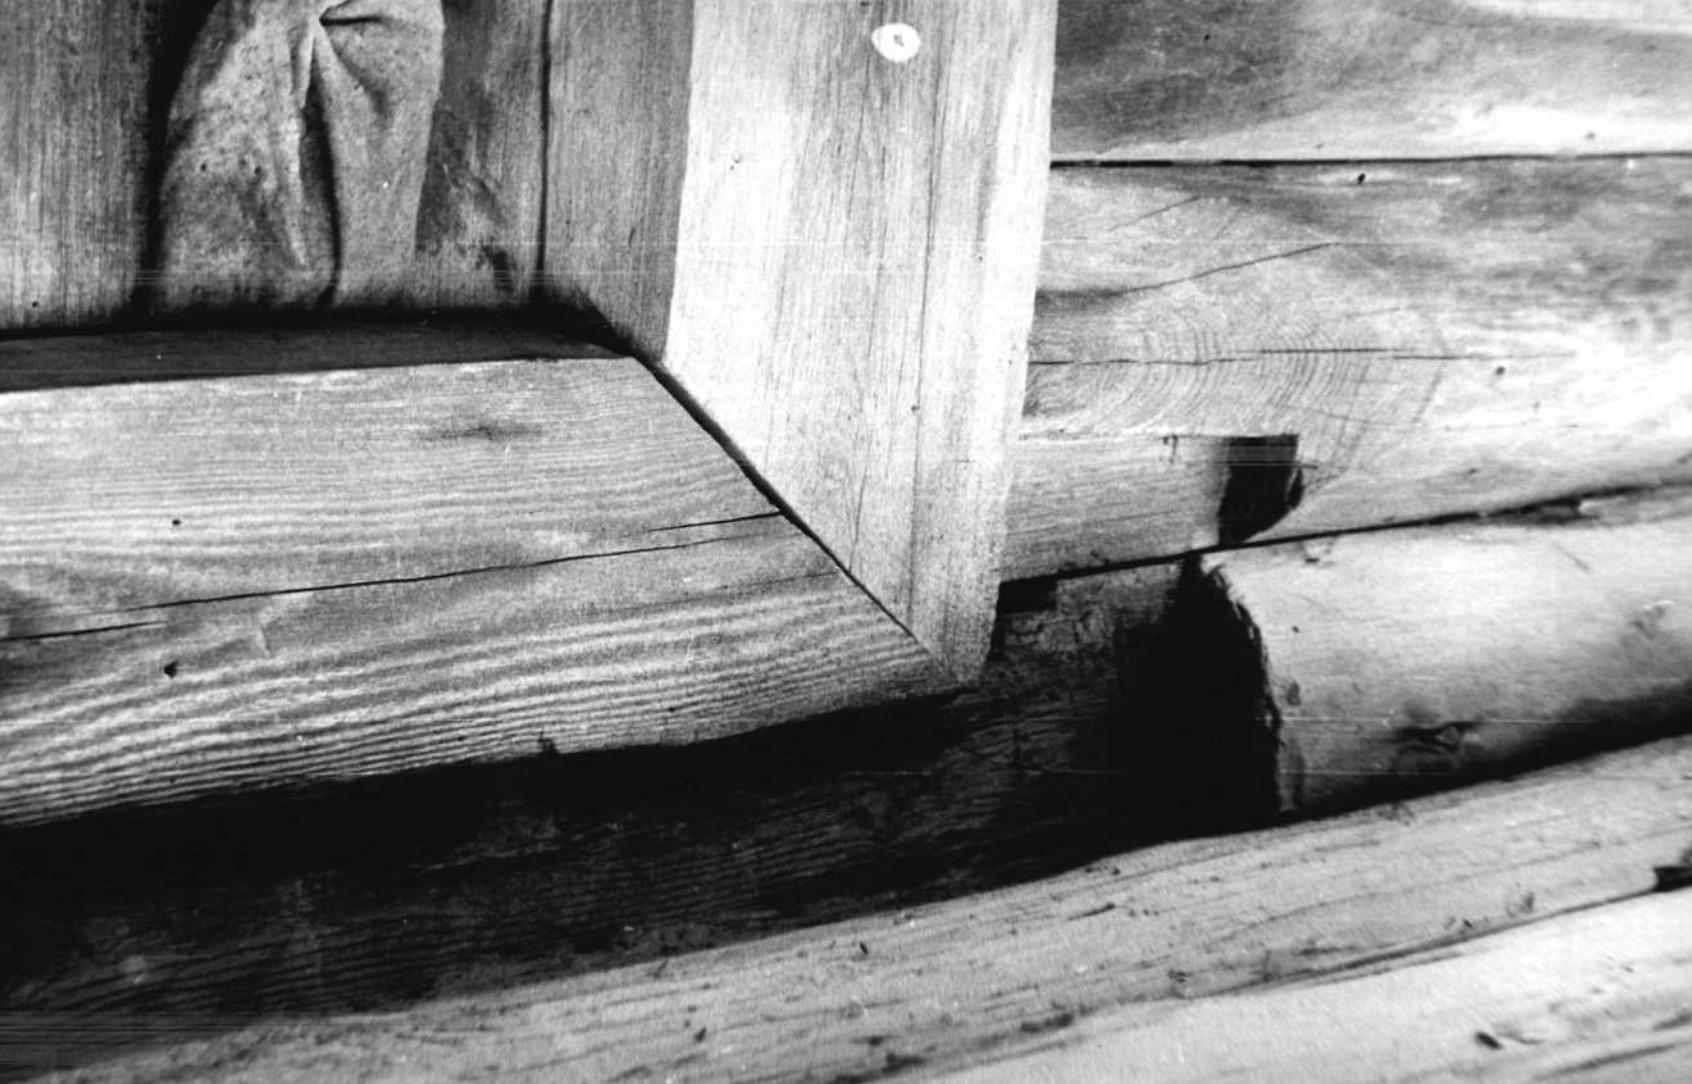
6. Вологодская обл., Нюксенский р-н,  
Ухтюгский с/с, д. Заболотье.  
Амбар в поле (I). Гл. масад: следы  
от старого вершника двери (с "ушами").  
Фото Гельфера С.В., 1989 г.

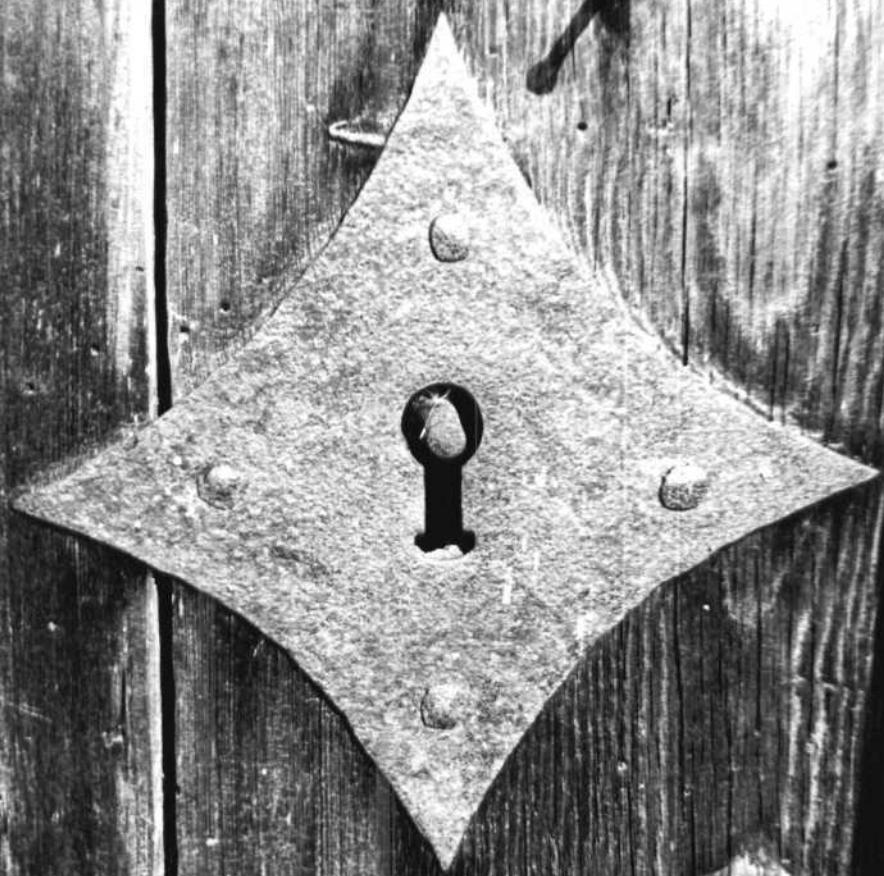
7. Вологодская обл., Нюксенский р-н,  
Ухтюгский с/с, д. Заболотье.  
Амбар в поле (I). Гл. часад: личина  
замка. Фото Гельфера С.В., 1989 г.

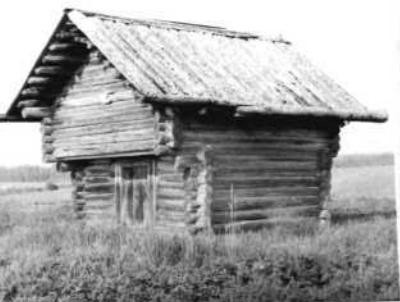
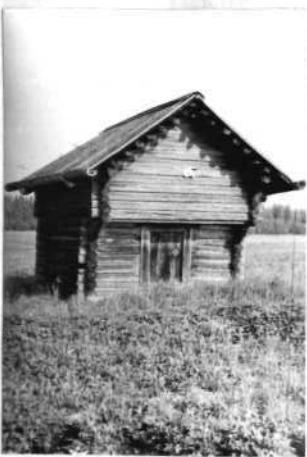
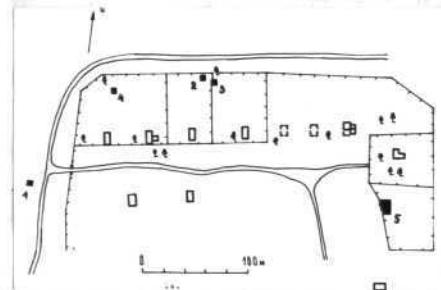
Фото или схематический план

Амбар расположен на краю зернового поля к западу от деревни. Небольшая бревенчатая постройка под двускатной самновой кровлей; на переднем фасаде над входом выдается массивный бровенчатый залобник. Небольшой залобник имеется и на заднем фасаде. В плане амбара четырехстенный квадратный сруб. На переднем фасаде косичатая дверь, окруженная затесами, перед ней узкий дощатый пост. Личина замка, врезанного в щитовое дверное полотно, прикрыта железной накладкой. Стены из бревен диам. 23–25 см рублены с остатком, кровли тесовая по курицам и потокам. Сохранились курицы и потоки. Размеры амбара 3,85 на 3,84 м (в осах сруба).
