ПАМЯТНИКИ ИСТОРИИ И КУЛЬТУРЫ СССР
(НЕДВИЖИМЫЕ)

П А С П О Р Т

I. НАИМЕНОВАНИЕ ПАМЯТНИКА ЧасовняII. ТИПОЛОГИЧЕСКАЯ
ПРИНАДЛЕЖНОСТЬ

Д. ДИНОЗЕРО
ВОЛОГДСКАЯ ОБЛ. ВЫТЕГОРСКИЙ Р-Н.
ЧАСОВНЯ
НАЧ. XIX ВЕКА

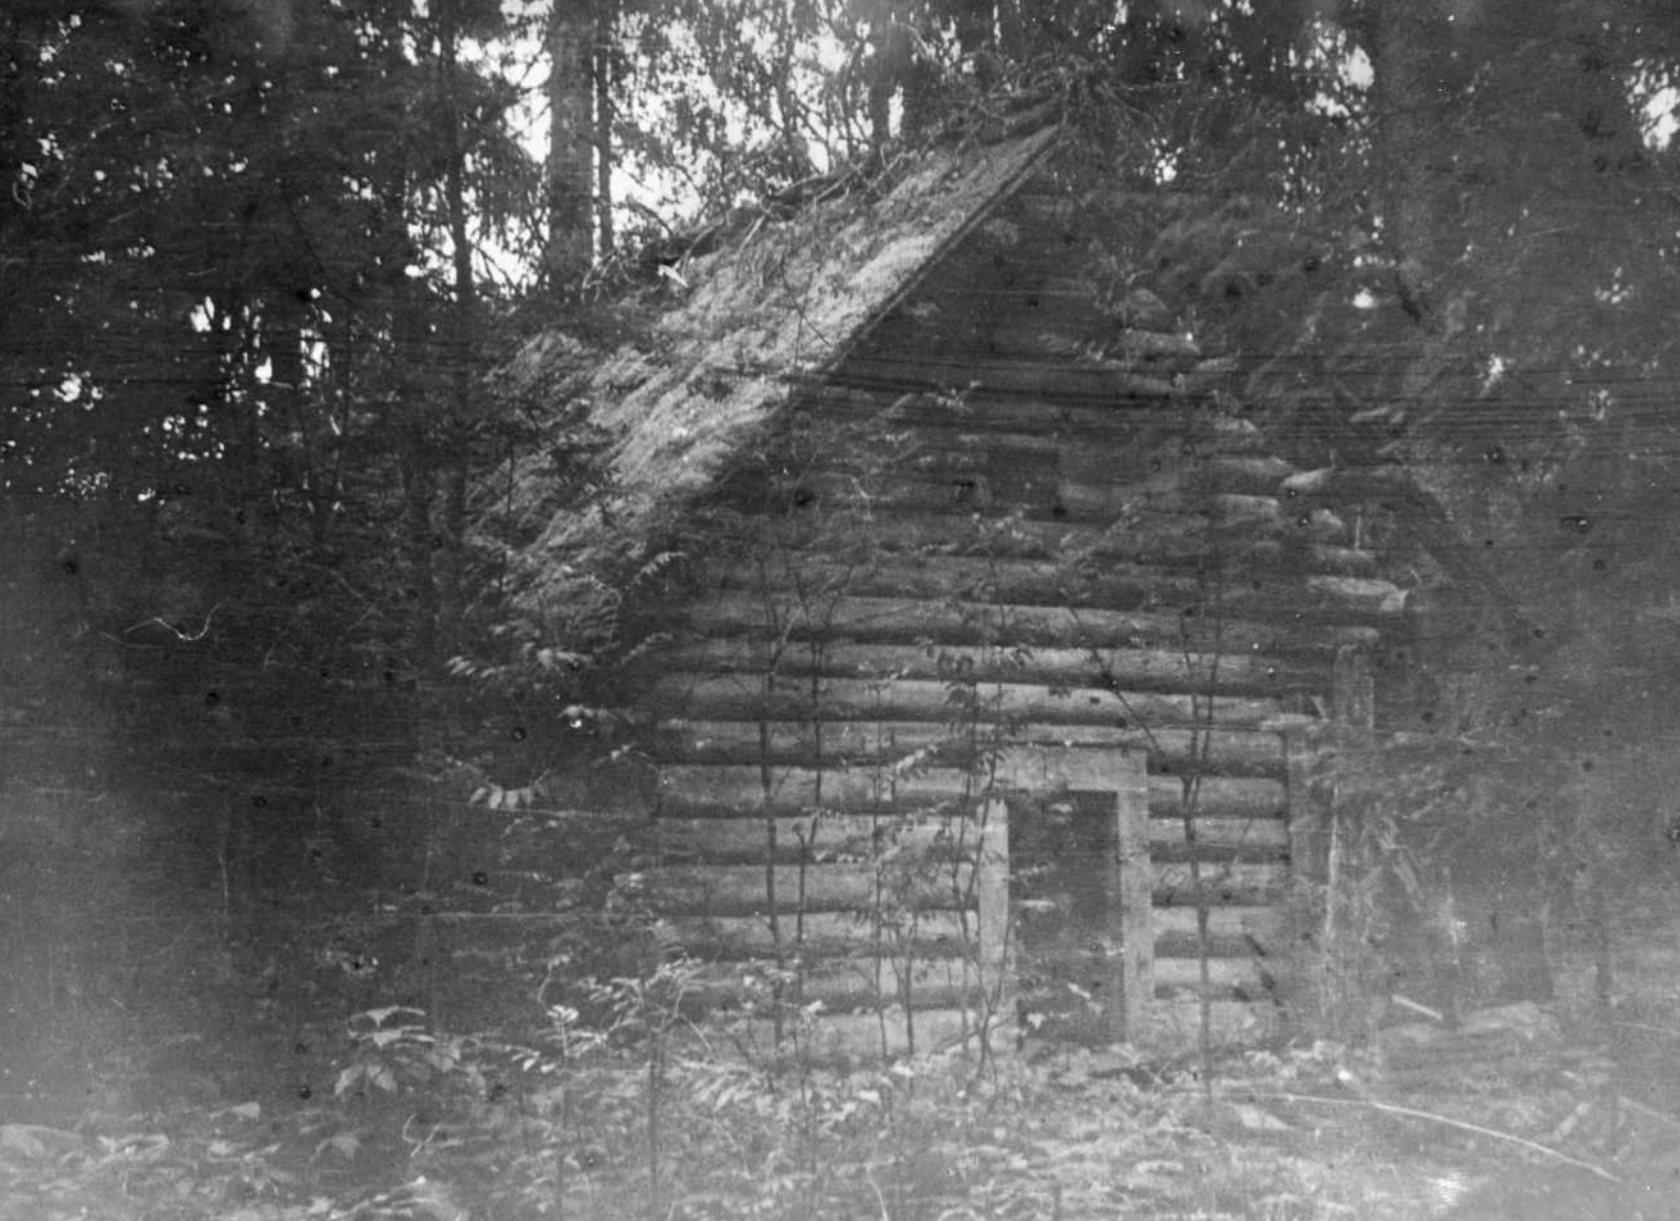
Часовня стоит в глухом лесу недалеко от д. Айнозеро, окружено старым старообрядческим кладбищем. Представляет собой небольшую клетскую постройку, рубленную "в обло" из бревен диам. 25-30 см. Фундамент отсутствует, нижний венец положен непосредственно на землю.

Часовня рублена единым срубом (570x520). Внутреннее пространство разделено на два помещения: моленную и паперть, которые имеют по одному волоковому окну, выходящих на юг. Крыша тесовая двухскатная самцового типа. Слеги крыши имеют значительный вынос на западном фасаде, образуя навес над входом. На западном фронте имеется одно слуховое волоковое оконце.

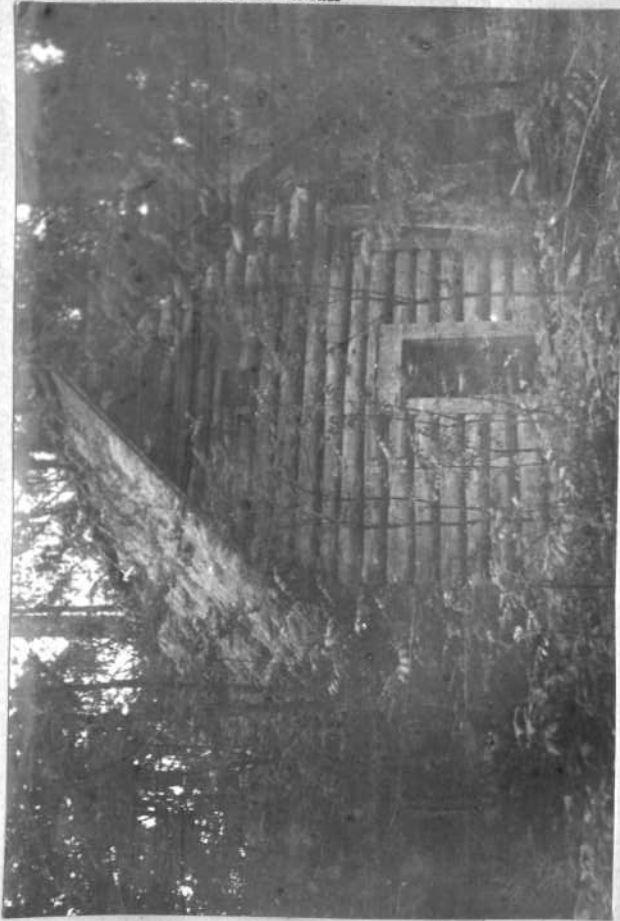
Фото или схематический план

Часовня стоит в глухом лесу недалеко от д. Айнозеро, окружено старым старообрядческим кладбищем. Представляет собой небольшую клетскую постройку. Фундамент отсутствует, нижний венец положен непосредственно на землю. Часовня рублена единым срубом. Внутреннее пространство разделено на два помещения: молельни и паперти. Молельня и паперть имеют по одному волоковому окну, выходящих на юг. Крыша тесовая двухскатная самцового типа. Следи крыши имеют значительный вынос на запад, образуя навес над входом. В интерьере часовни сохранились деревянные скамьи, врубленные в стену. У северной стены находится захоронение с надгробной плитой.
