ПАСПОРТ

I. НАИМЕНОВАНИЕ ПАМЯТНИКА Амбар

IV. АДРЕС (местонахождение) ПАМЯТНИКА Карельская АССР, г.Костомукша,
 (АССР, край, область, район, автономная обл.,
д.Пирттигуба, в 8 км от д.Вокнаволок
 национальный округ; населенный пункт; путь следства)

Адрес: Карельская АССР, г. Коостомукуша, д. Пирттигуба
(АССР, край, область; район, автономная обл., национальный округ, населенный пункт)УЧЕТНАЯ КАРТОЧКА
Амбар

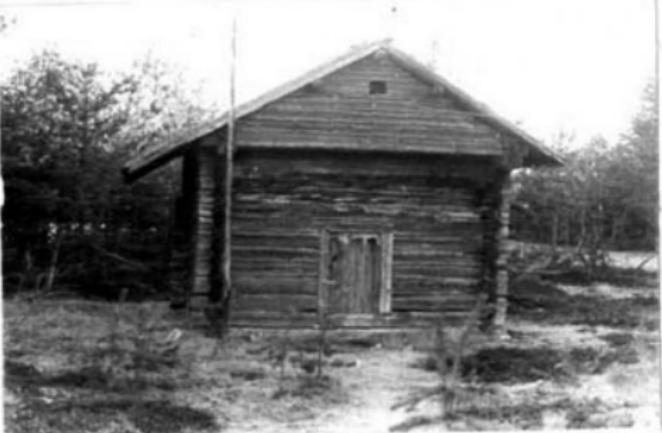
Фото или схематический план

Амбар однокамерный, с открытым предмостью.

Прямоугольный в плане сруб в форме параллелепипеда рублен в "обло" из отесанных снаружи бревен. Крыша двухскатная из двух слоев ломеного теса.

Главный фасад имеет расположенную по середине двухкосящую дверь с дощатым на шпонках полотном. Над ней незначительно нависает фронтон, в верхней части которого небольшое окно-продух для освещения внутренней антресоли. Боковые фасады имеют следы от кокор-куриц в уровне первоначальной кровли. На задней стенке небольшое окно-продух. Декоративных элементов нет. Стены изнутри не отесаны, пол дощатый по балкам.
