3.2. I.32.2
индекс**ПАМЯТНИКИ ИСТОРИИ И КУЛЬТУРЫ СССР**

Министерство культуры. Главное управление по охране памятников истории и
(наименование республиканского органа охраны памятников)
культуры**П А С П О Р Т**I. НАИМЕНОВАНИЕ ПАМЯТНИКА Дом жилойII. ТИПОЛОГИЧЕСКАЯ
ПРИНАДЛЕЖНОСТЬ

кон. XIX — нач. XX вв.IV. АДРЕС (местонахождение) ПАМЯТНИКА Московская обл., г. Звенигород, ул. Почто-
(АССР, край, область, район, автономная обл.,вая, 3

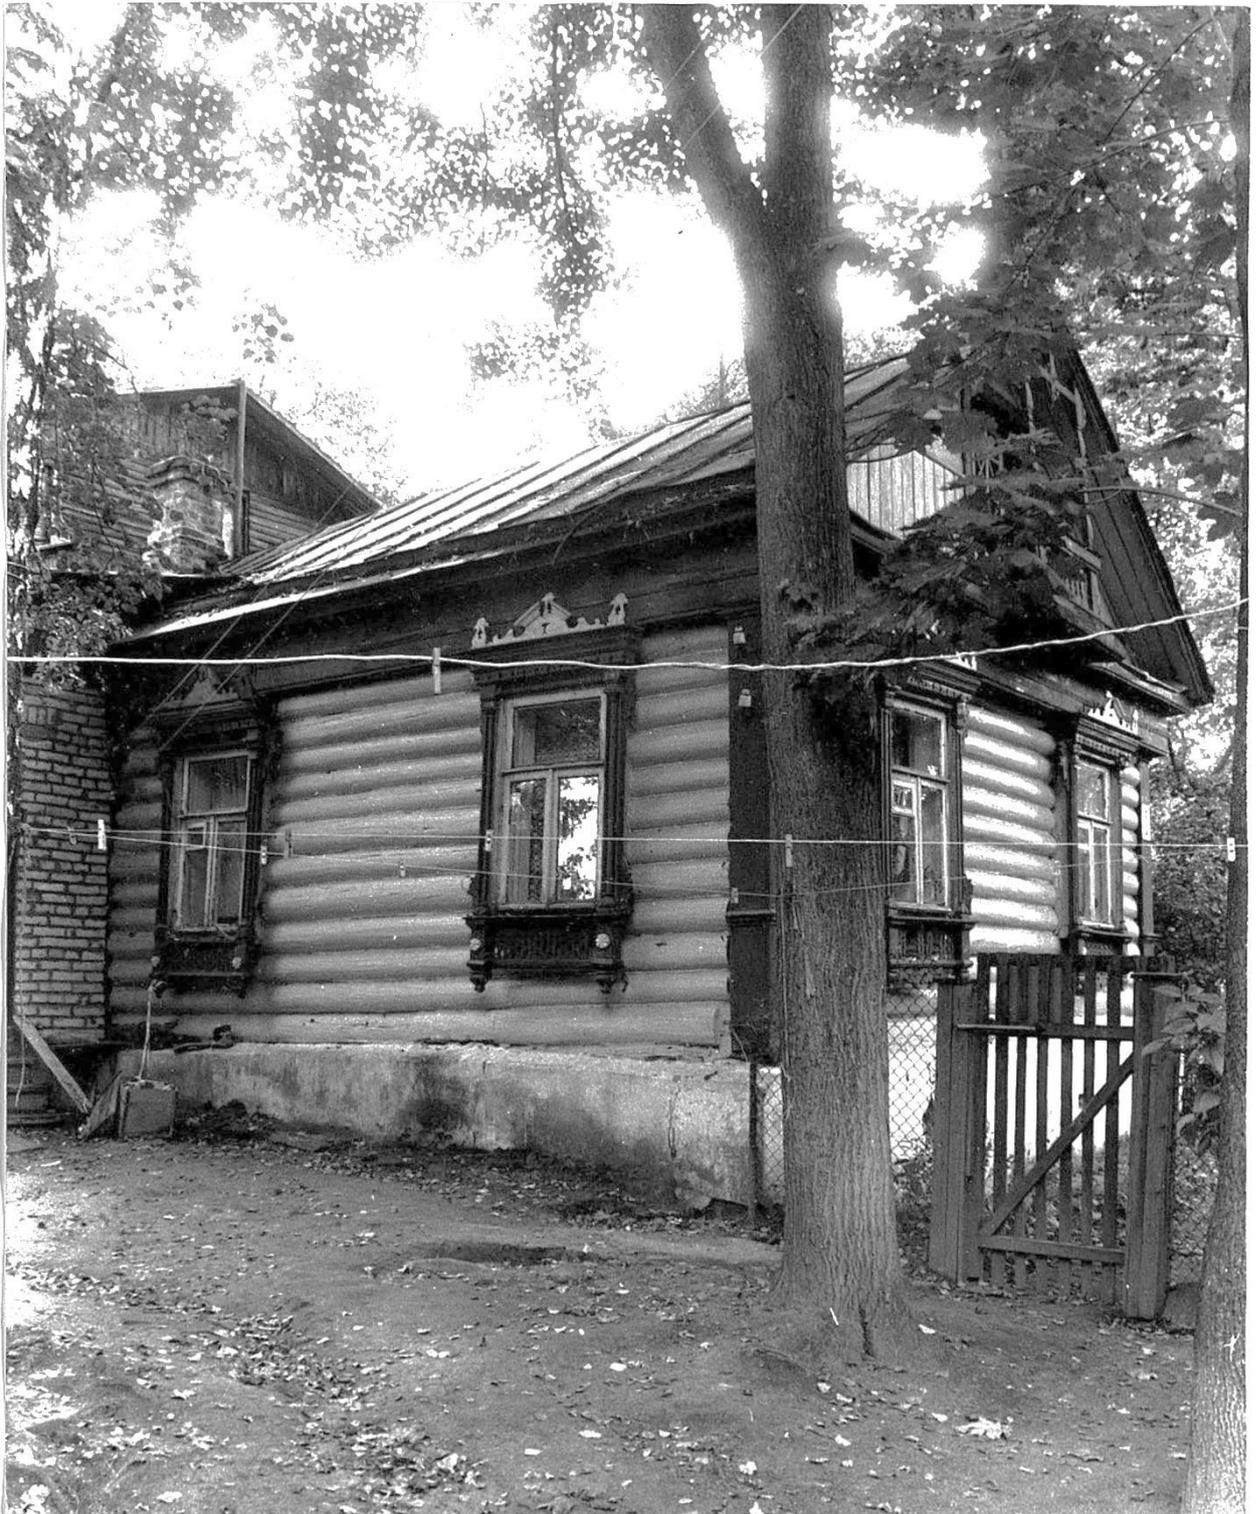
Московская область, г. Звенигород, ул. Почтовая, 3.
Дом жилой, конец XIX – начало XX вв.
Фото Г.К. Смирнова, 1987 г.

Вид с юго-запада.

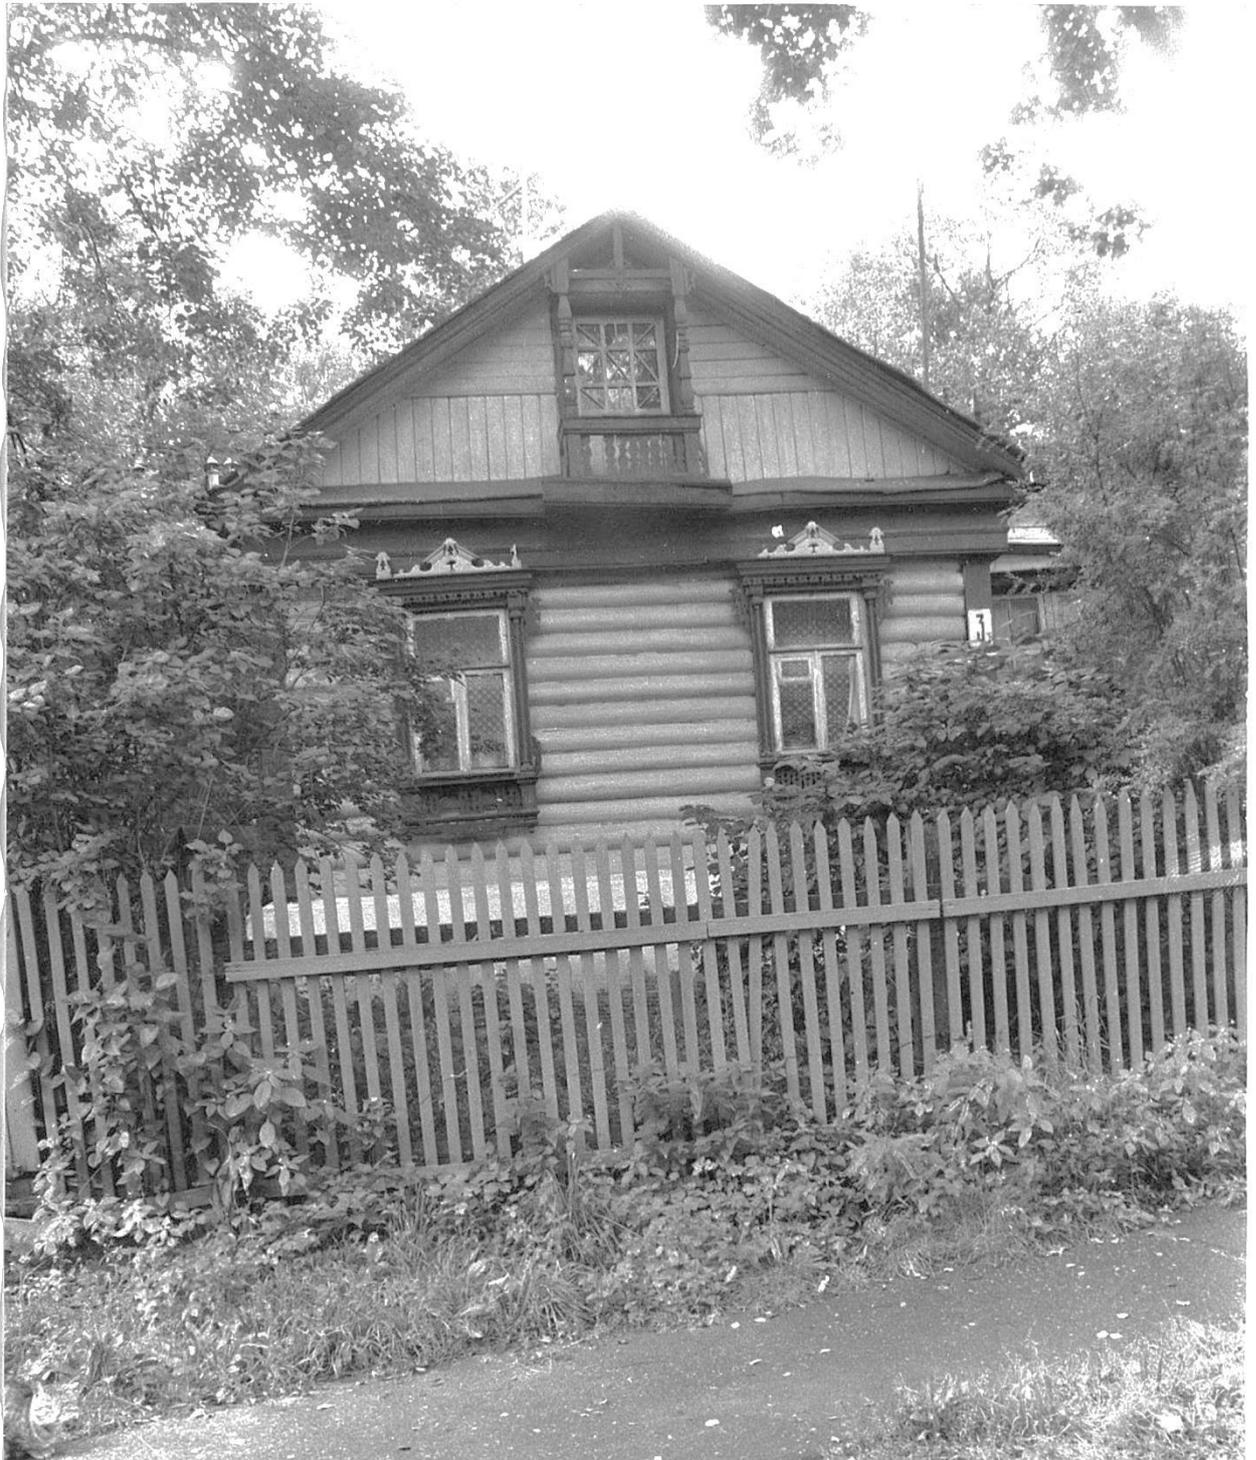
Московская область, г. Звенигород, ул. Почтовая, 3.
Дом жилой, конец XIX – начало XX вв.
Фото Г.К. Смирнова, 1987 г.

Уличный фасад симметричен. Два широко расставленных окна первого этажа и балкон перед чердачным окном затейливо декорированы богатой пропиленной резьбой. Резной декор контрастирует с плоскими, почти без украшений угловыми лопатками и венчающим карнизом.

Южный фасад.

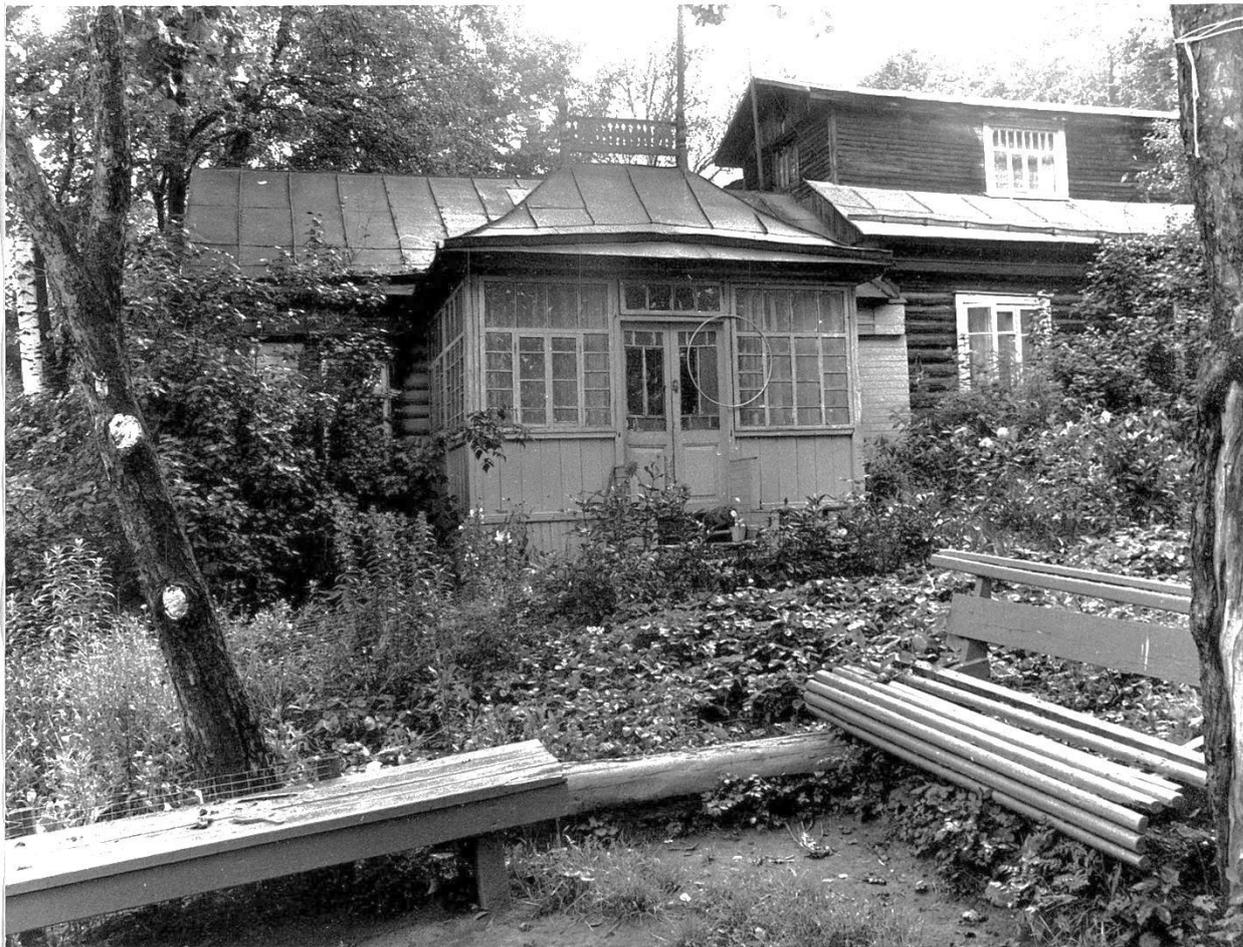
Московская область, г. Звенигород, ул. Почтовая, 3.
Дом жилой, конец XIX – начало XX вв.
Фото Г.К. Смирнова, 1987 г.

Бревенчатый дом, выстроенный в "русском стиле", стоит немного отступив от красной линии улицы, обращен к ней южным торцевым фасадом. Вытянутая прямоугольная в плане постройка завершена двускатной кровлей, над северным концом которой возвышается мезонин. Примыкающие к восточному фасаду застекленные сени имеют "теремную" кровлю с деревянными шпильями и балюстрадой на коньке.

Общий вид с востока.
