ПАСПОРТ

I. НАИМЕНОВАНИЕ ПАМЯТНИКА Парк Национальный природный Водлозерский.
Дом жилой Калининна

Парк Национальный природный Водлозерский
Дом жилой Калинихина

УЧЕТНАЯ КАРТОЧКА Парк Национальный природный

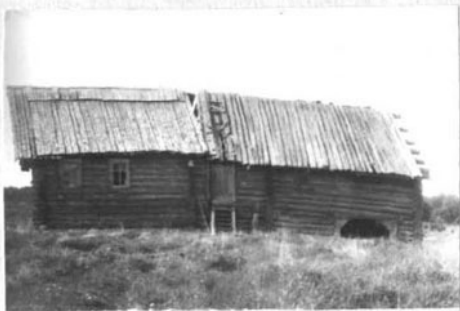
Фото или схематический план

Дом-комплекс типа равноширокий "брус" включающий четырехстенку жилой части с помещениями избы и горницы, сени и двухэтажный двор-сарай. Прямоугольный в плане объем сложен из круглых бревен "в обло", покрыт двухскатной самцово-слеговой крышей с покрытием дороженным тесом.

Главный фасад-торцовый, симметричный на 3 окна с рамочными наличниками. Из декоративных элементов сохранились резные кронштейны и кокоры-курицы первоначальной безгвоздевой кровли. Боковые фасады имеют по два окна жилой половины здания. К дверям сеней с севера ведет приставная лестница по косоурам. На северную сторону двора выходят ворота, а на южной выпилен проем, впритык к которому приставлены две автономные клетки хлевов. В избе сохранилась русская печь. Основные габариты 15,1x7,2 м.
