П А С П О Р Т

I. НАИМЕНОВАНИЕ ПАМЯТНИКА Церковь Спаса-Преображения.

1824 год

IV. АДРЕС (местонахождение) ПАМЯТНИКА Вологодская область, Кирилловский район,

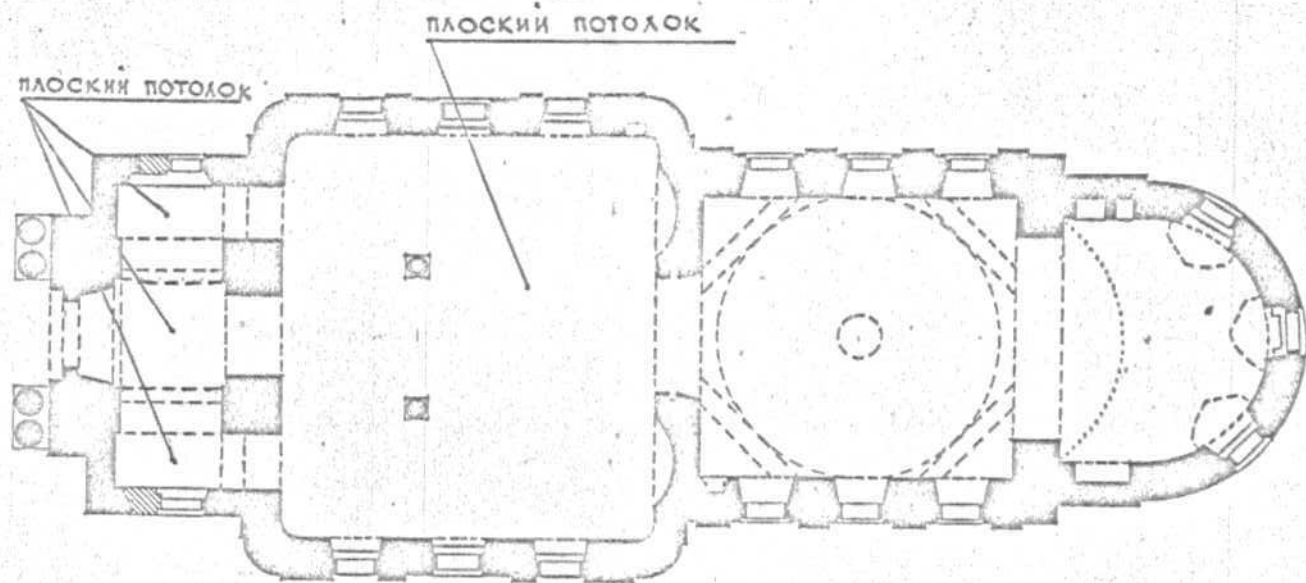
ВОЛОГОДСКАЯ ОБЛАСТЬ
КИРИЛЛОВСКИЙ РАЙОН
С. ПОПОВКА /ШАЛГА-ВОДУНОВО/
СПАССКАЯ ЦЕРКОВЬ
1824 ГОД.

План здания имеет вытянутую компактную конфигурацию. Ядро планировки составляет квадрат основания четверика, к которому с востока примыкает большое полукружие алтаря, а с запада — квадрат основания трапезной, углы которого скруглены. С запада к трапезной примыкает колокольня с двумя боковыми помещениями.

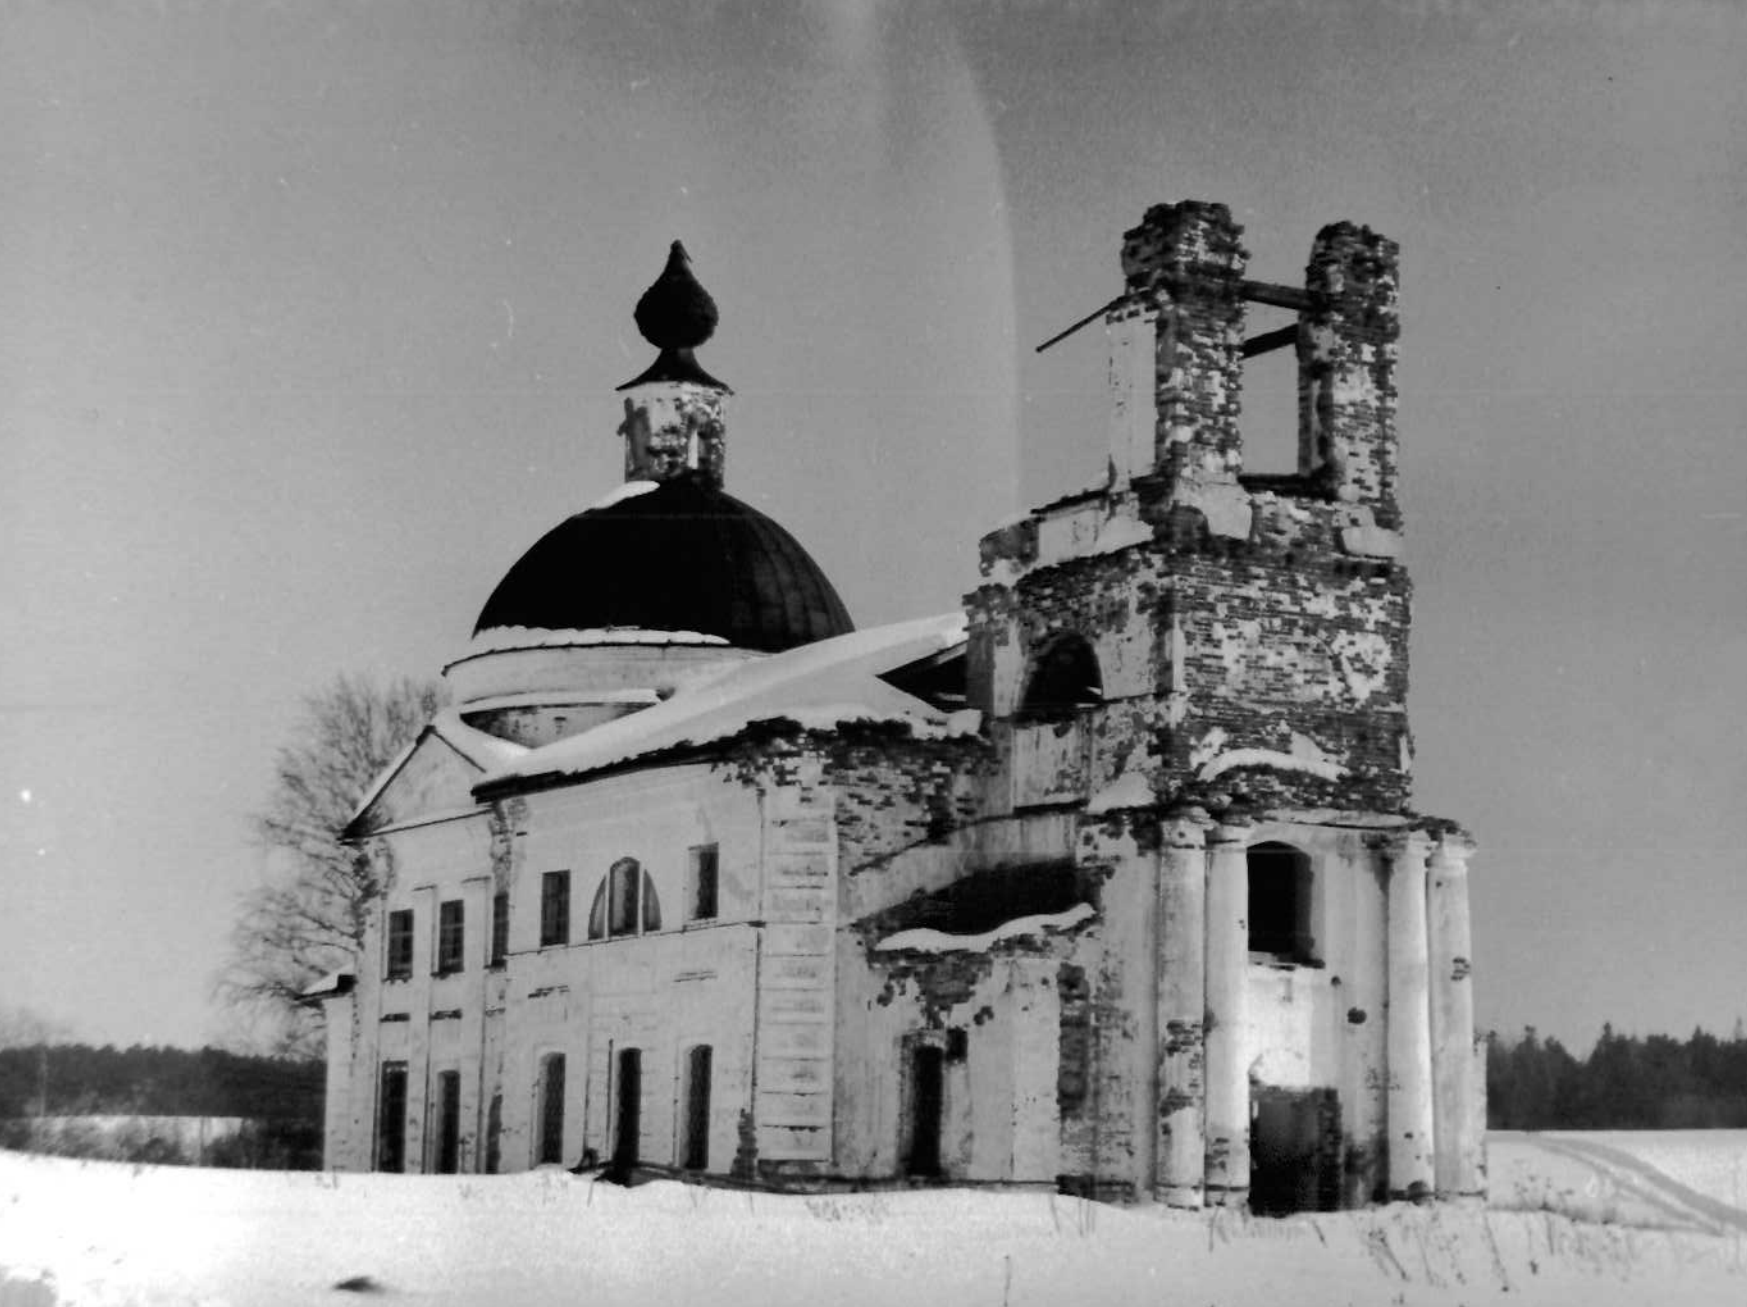
Вологодская обл.,
Куринковский р-н,
Поселок Шауро-Бадуйсто (Ры. Тонотка)
В. Луца-Трехдзятельские, 1824г.
Общий вид с селого-запада.

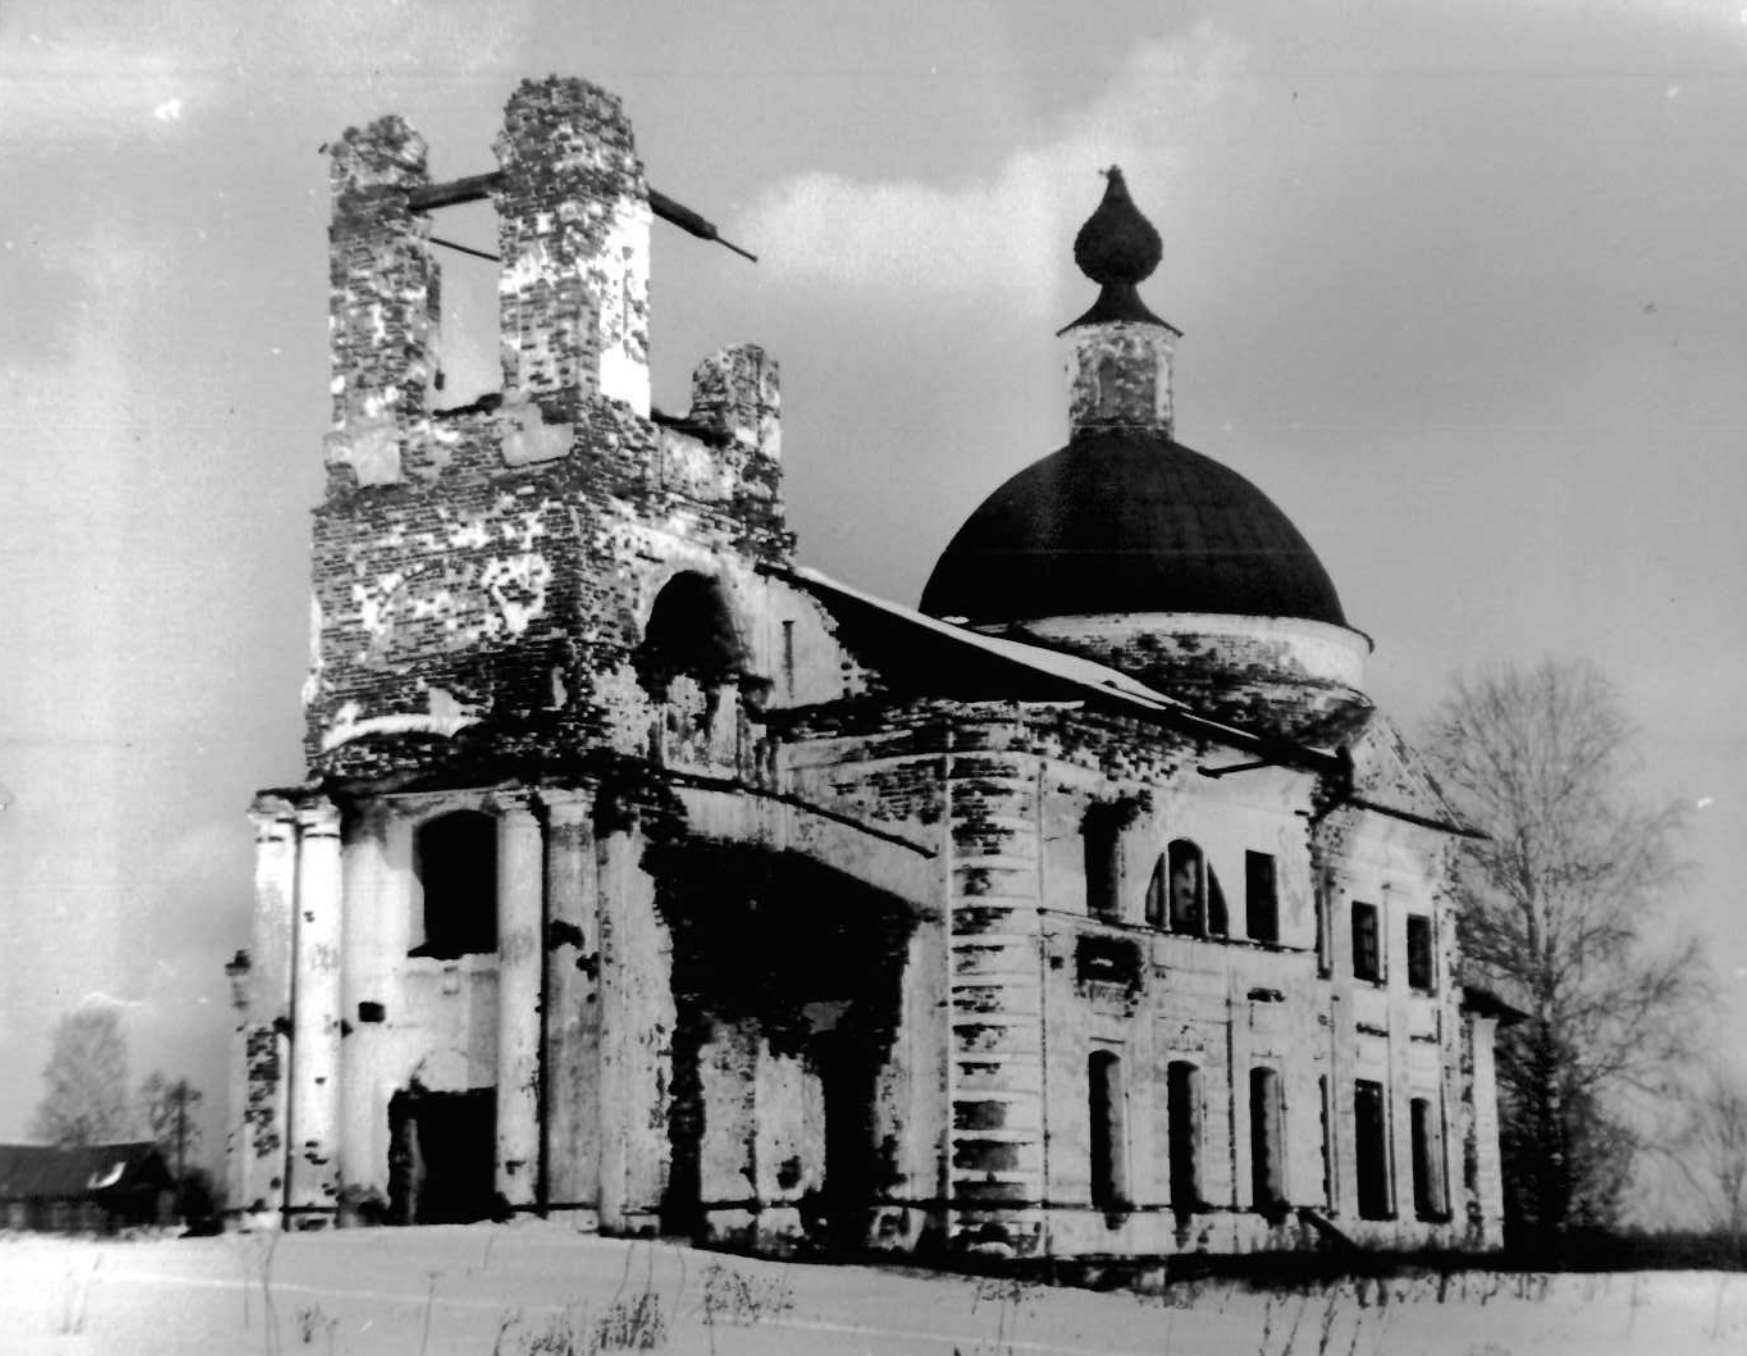
Вологодская обл.,
Куратовский ж-д
Торас - Марк - Бидунто (П. Поника)
к. Суаса - Преображенский, 182 1/2.
Вдунто буд с тово-ганада.

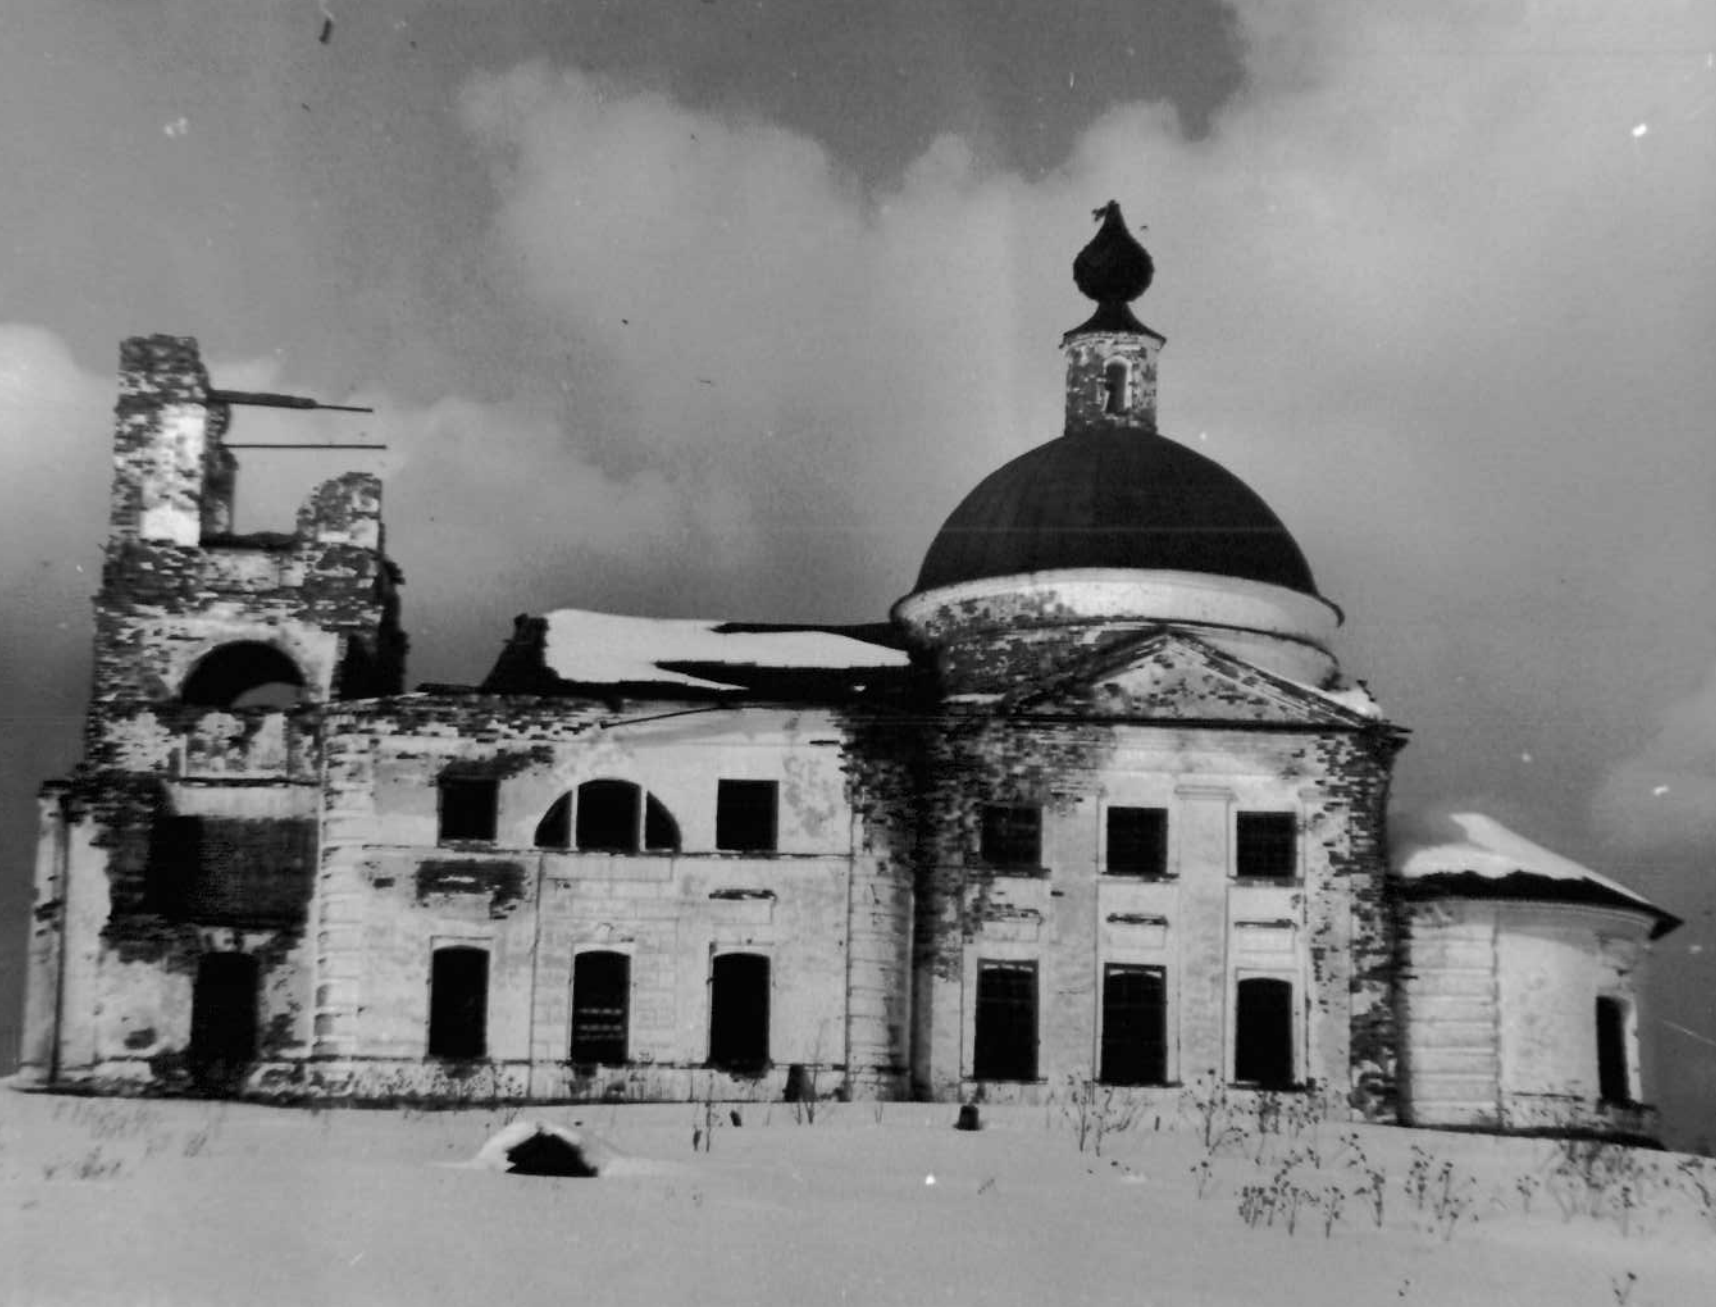
Южный фасад.

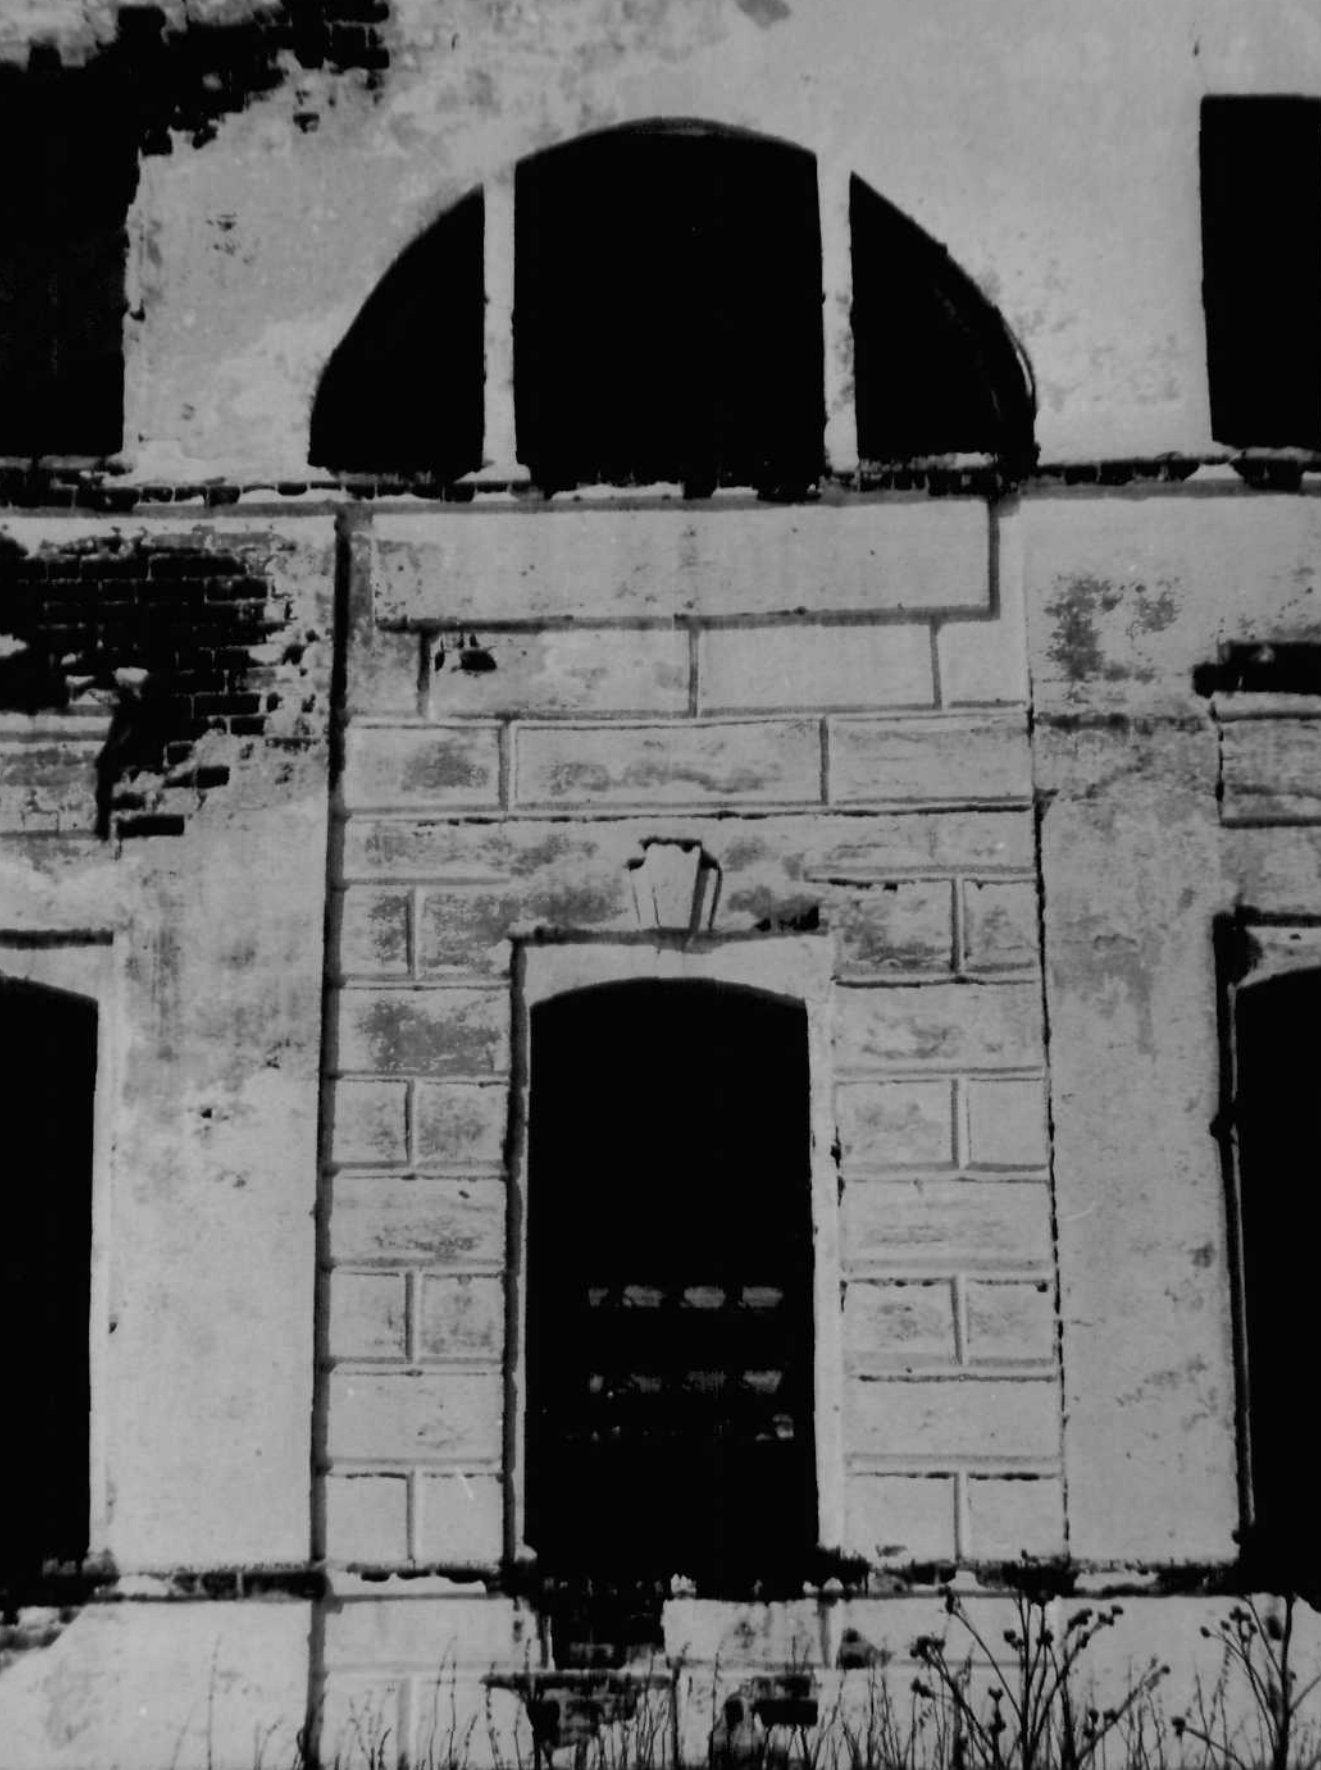
Вологодская обл.
Киринское р-н
с. Тоновка (посел. Шага-
-Бодуново)
ул. Св. Спаса - Преображения, 1824.
Центральная часть трапециевидной
площ. с забором

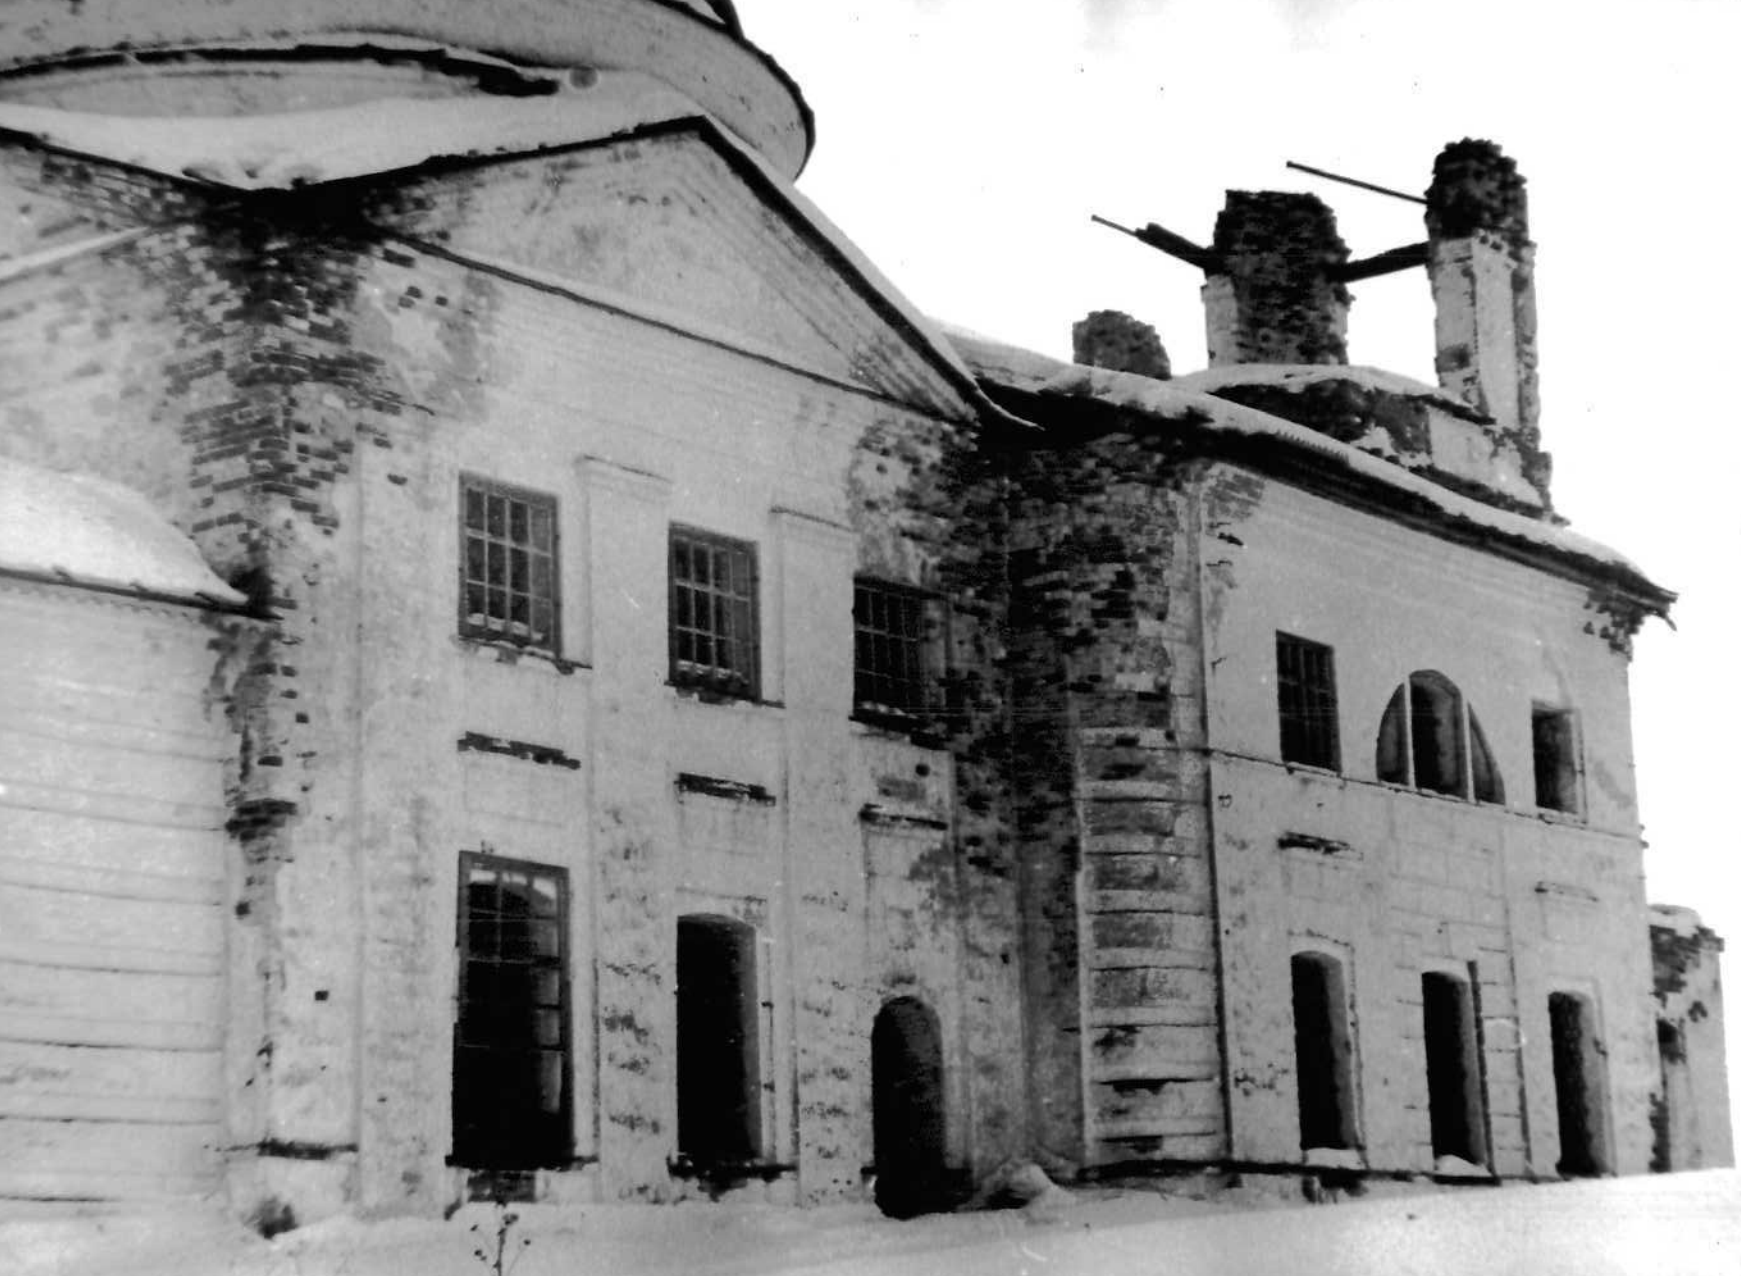
Вологодская обл.
Куршатовский р-н.
с. Поповка (посел. Шатра-
бодуново).
У-во Стара-Трансформации,
1824 год
Фрагмент северного фасада

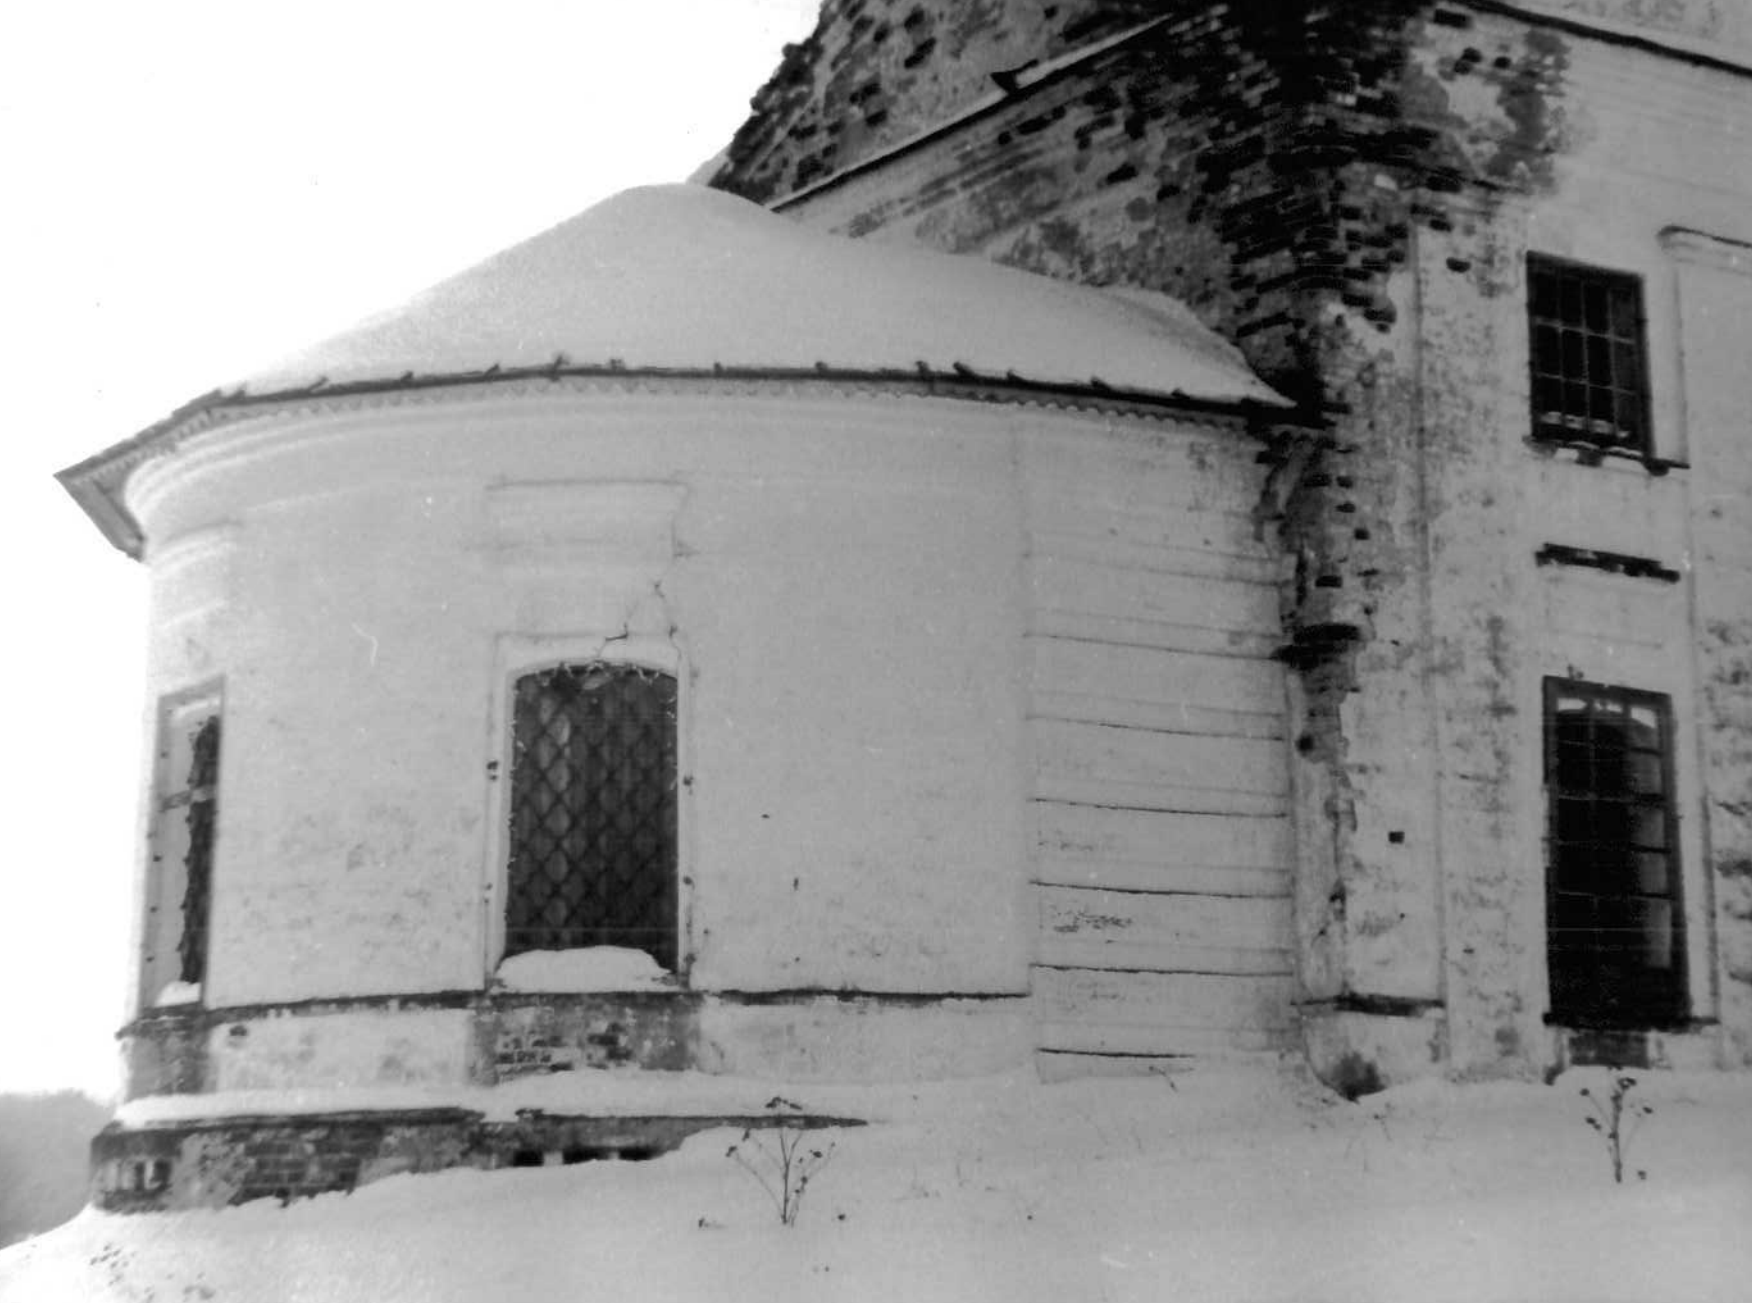
Вологодская обл.
Кирилловский р-н
с. Поповка (посел. Шавра-
-Бодунов)
уч-во Спец. Преображенск.,
1824 год.

Франциск асида, из
с севера.

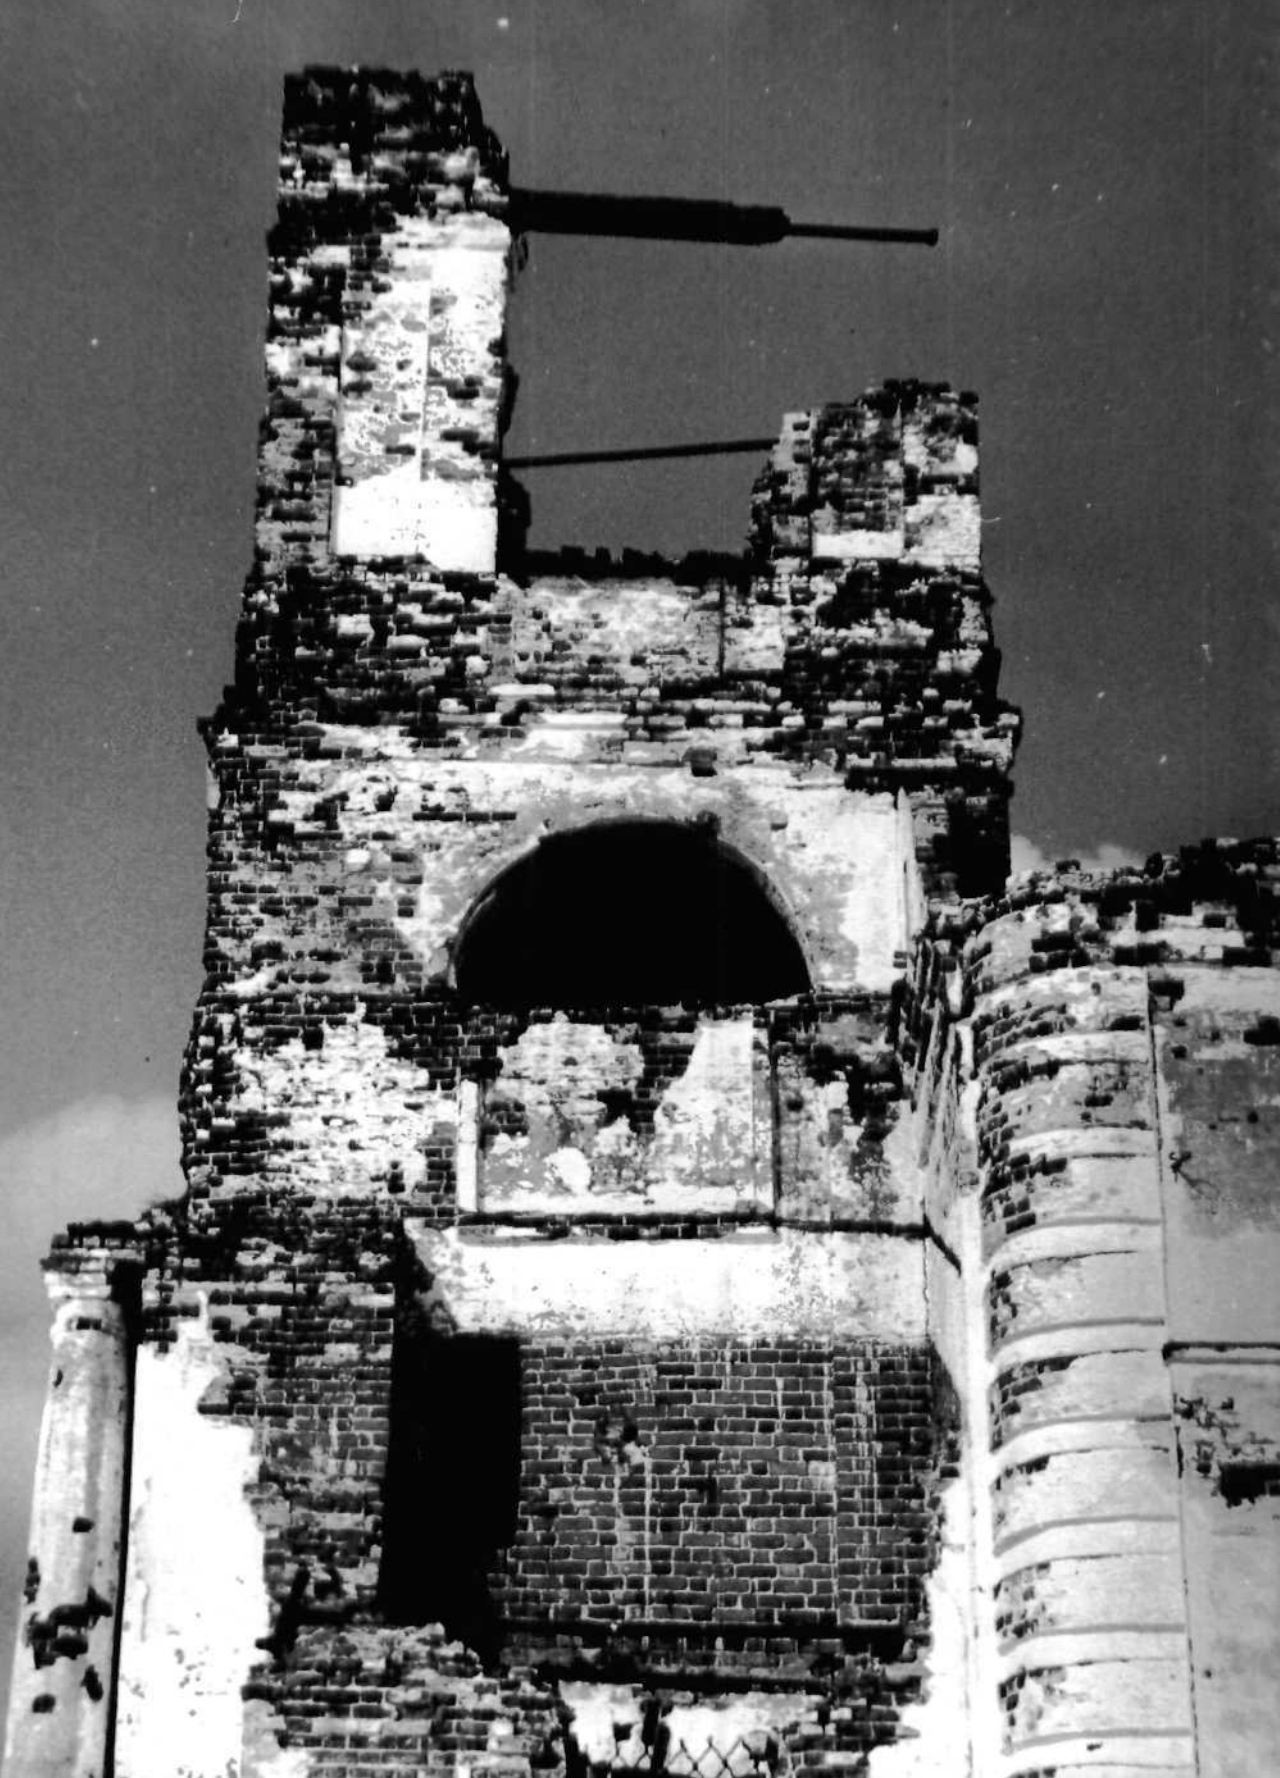
б) перестройки и утраты, изменившие первоначальный облик памятника. В трапезной утрачены перекрытия и кровля над ней. Сильно разрушена колокольня: утрачены два ее верхних яруса и завершение, сломан портик, в плохом состоянии кладка. Имеются большие утраты штукатурки на фасадах здания.

20^{ей}
лрн савоковни,
Вид с запада

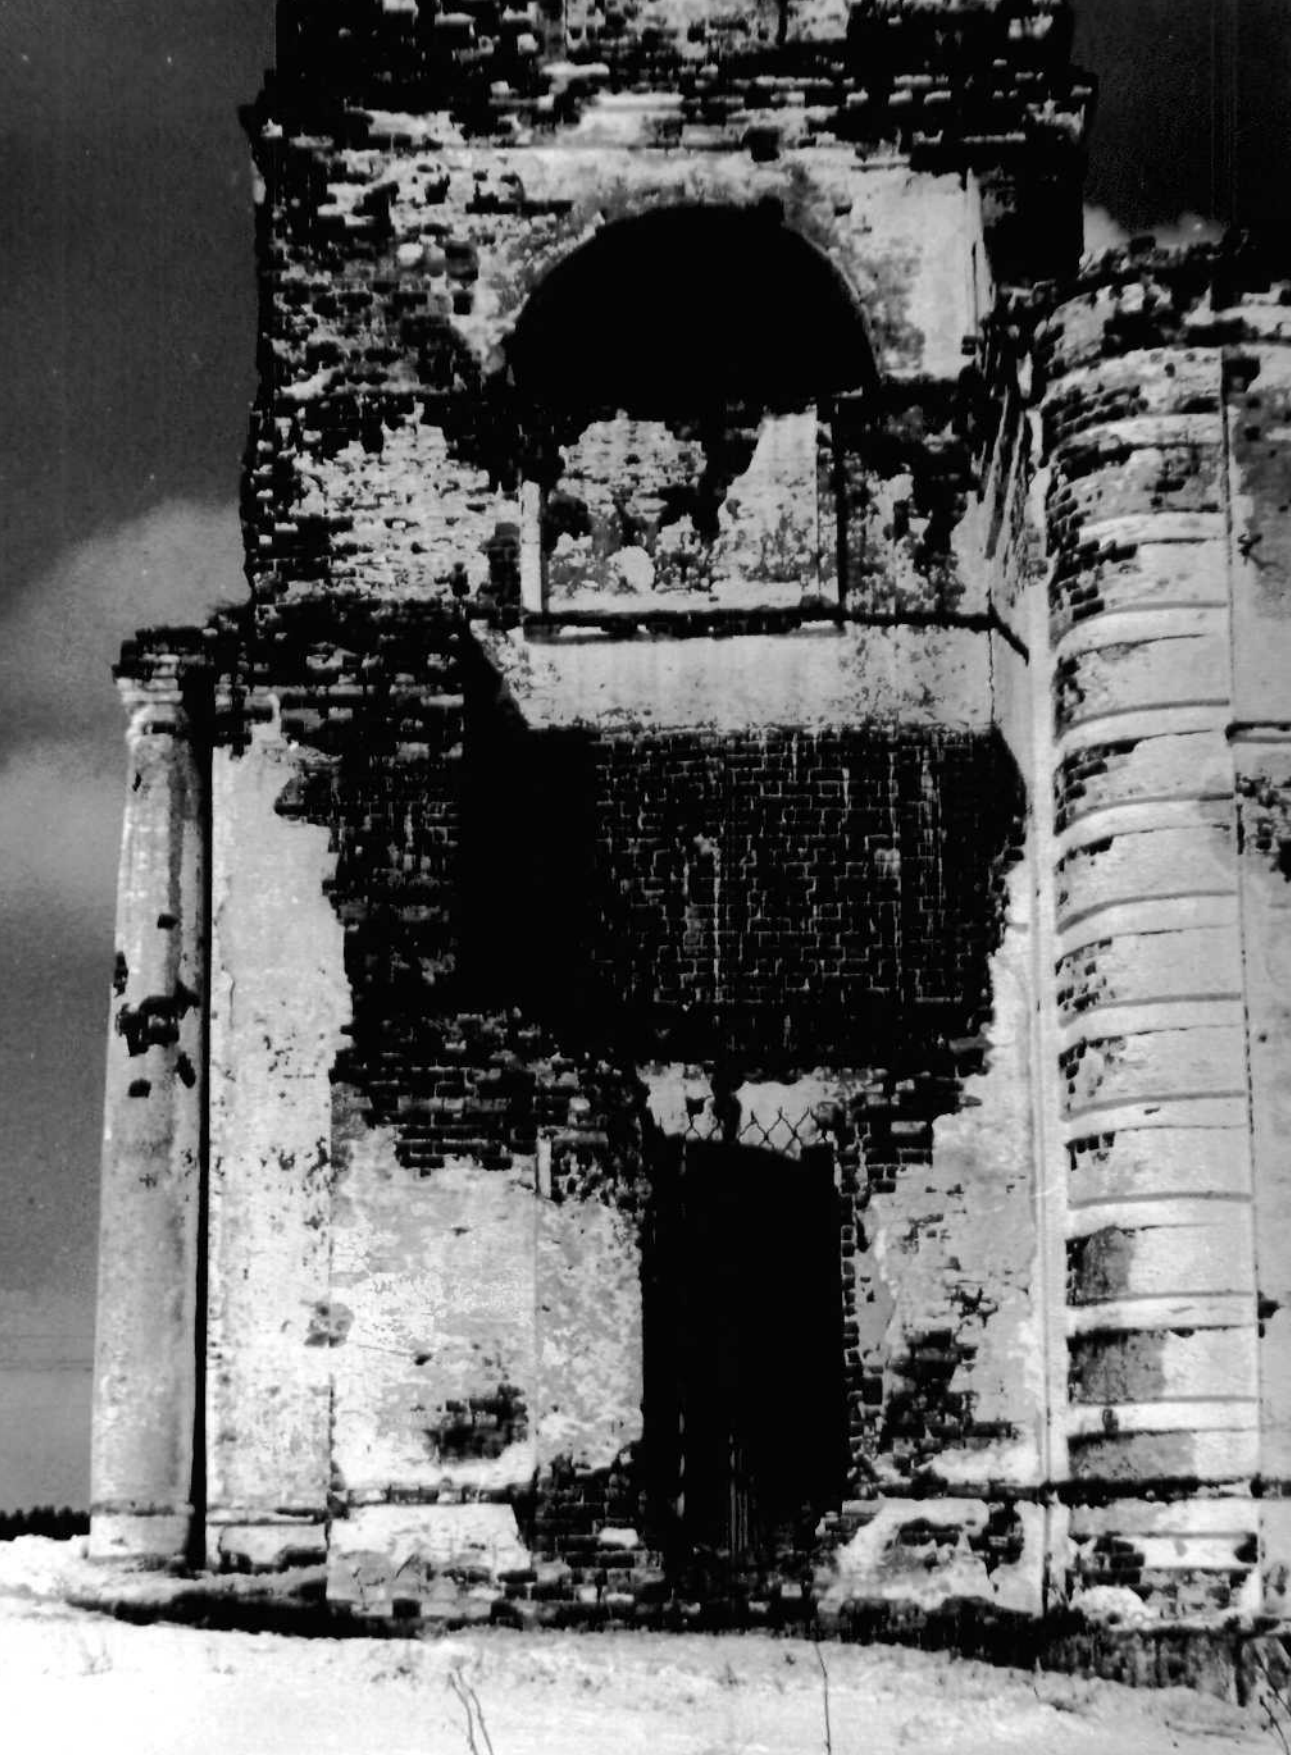
Вологодская обл.,
Киршиловский р-н,
Поселок Шалги-Будуново (вул. Понювка)
д. Сидра-Трестраженни, 1827г.
Вид колонкальки с юга. Третьим узлом.

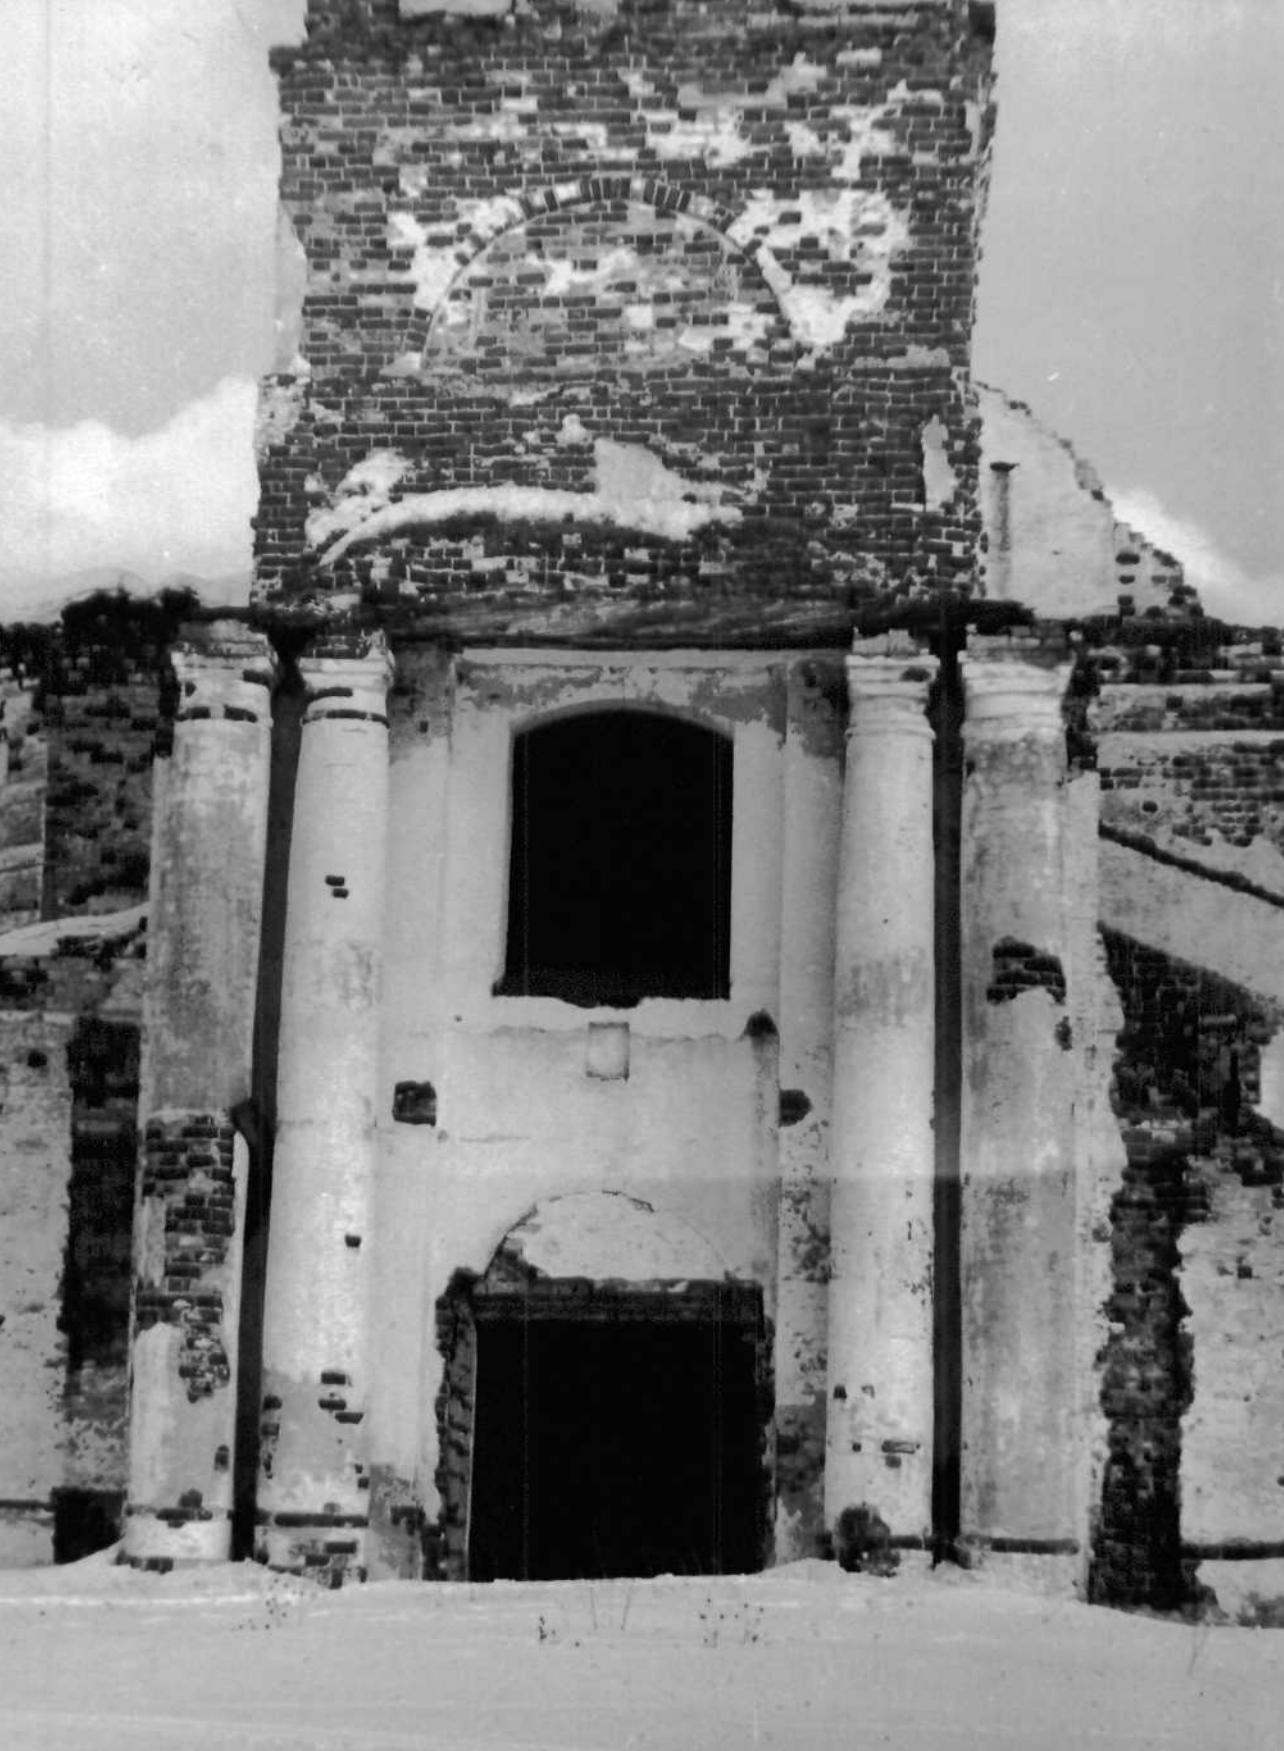
Западный фасад колокольни оформлен пертиком со сдвоенными колоннами / фронтон его утрачен/. Нижний ярус колокольни продолжен полуярусом с полуциркульными окнами. Маленький световой фонарь, венчающий купол, увенчан фигурной луковичной главкой. Здание снаружи оштукатурено и побелено.

Вологодская обл.
Журиковская р-н
с. Понюха (посел. Улаша-
-Бодуново)
ул. Св. - Преображения,
1824 кв.
Западный фасад колокольни
