## П А С П О Р Т

I. НАИМЕНОВАНИЕ ПАМЯТНИКА Дом жилой.

Конец XIX - начало XX веков.IV. АДРЕС (местонахождение) ПАМЯТНИКА Город Пенза, улица Калинина, 5.  
(АССР, край, область, район, автономная обл.,

Жилой дом, кон. XIX—нач. XX в.в.

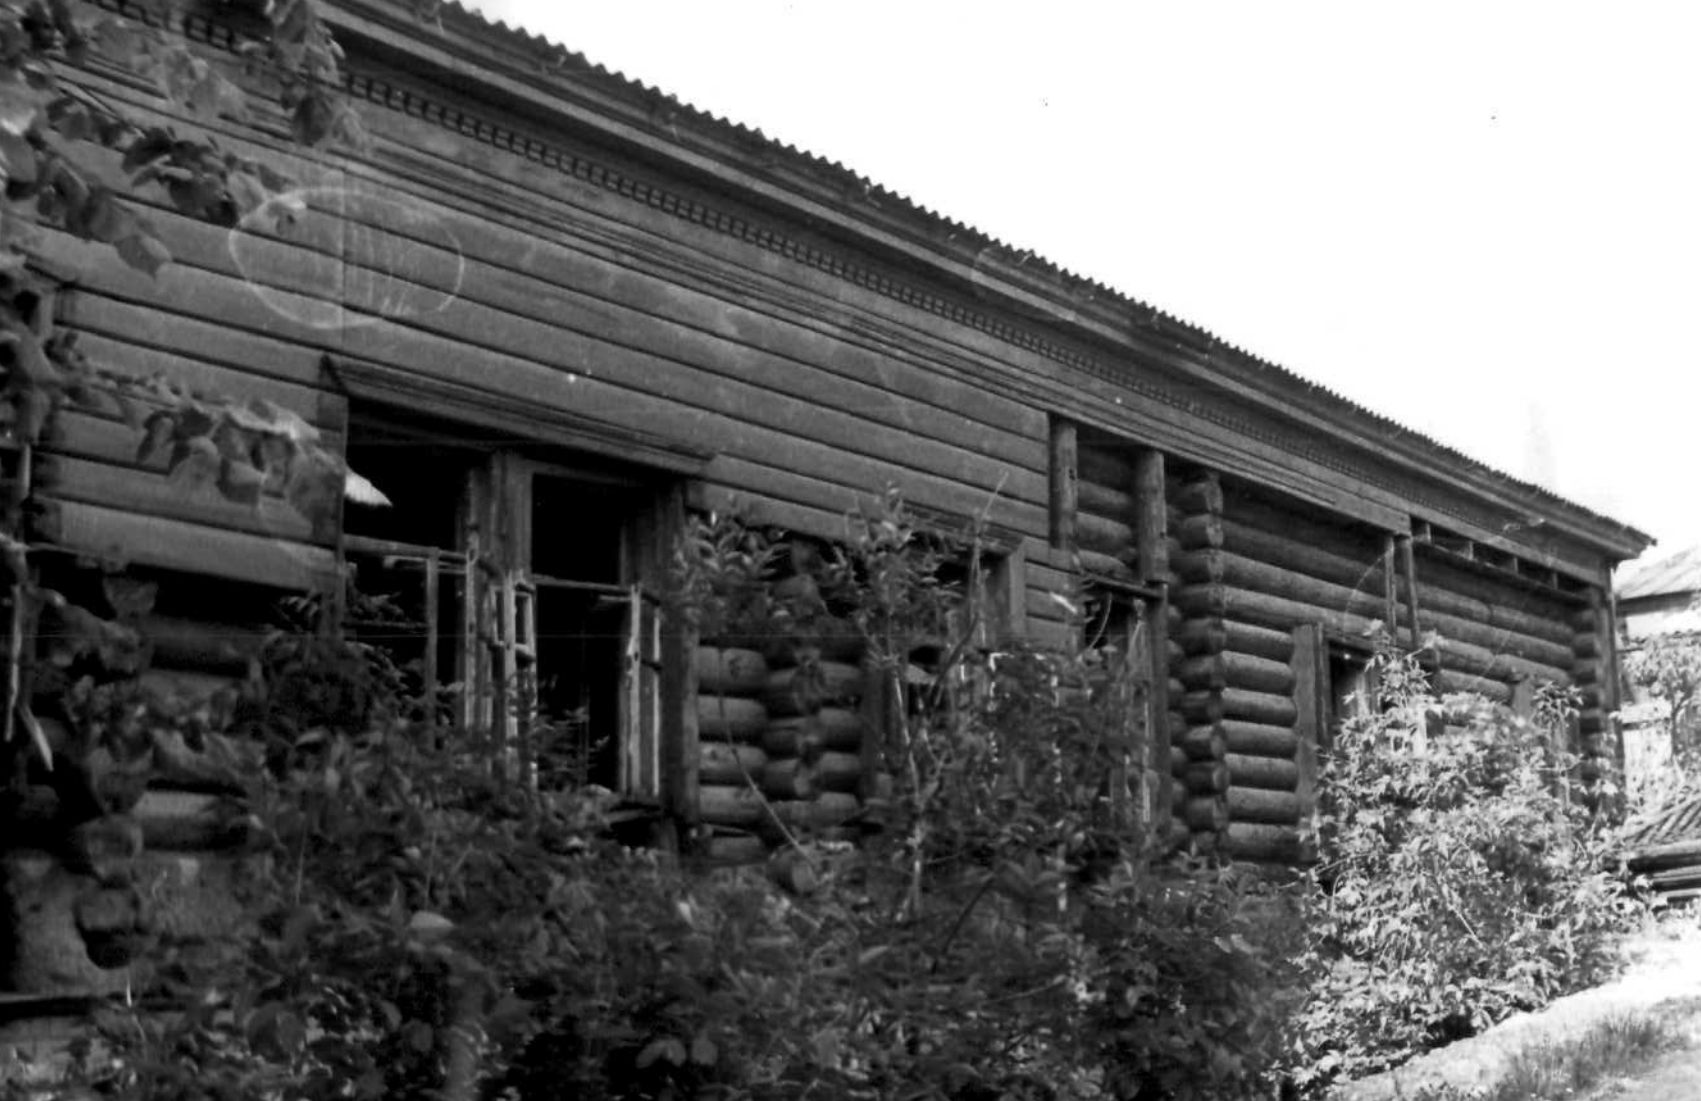
№3

На боковых фасадах частично сорвана обшивка сруба. Как на первом, так и на втором этажах пробито несколько новых проемов. Почти все окна первого этажа заложены. В интерьере некоторые старые стены разобраны, возведены временные перегородки. Большинство печей переложено.

Фрагмент северного р-ра.

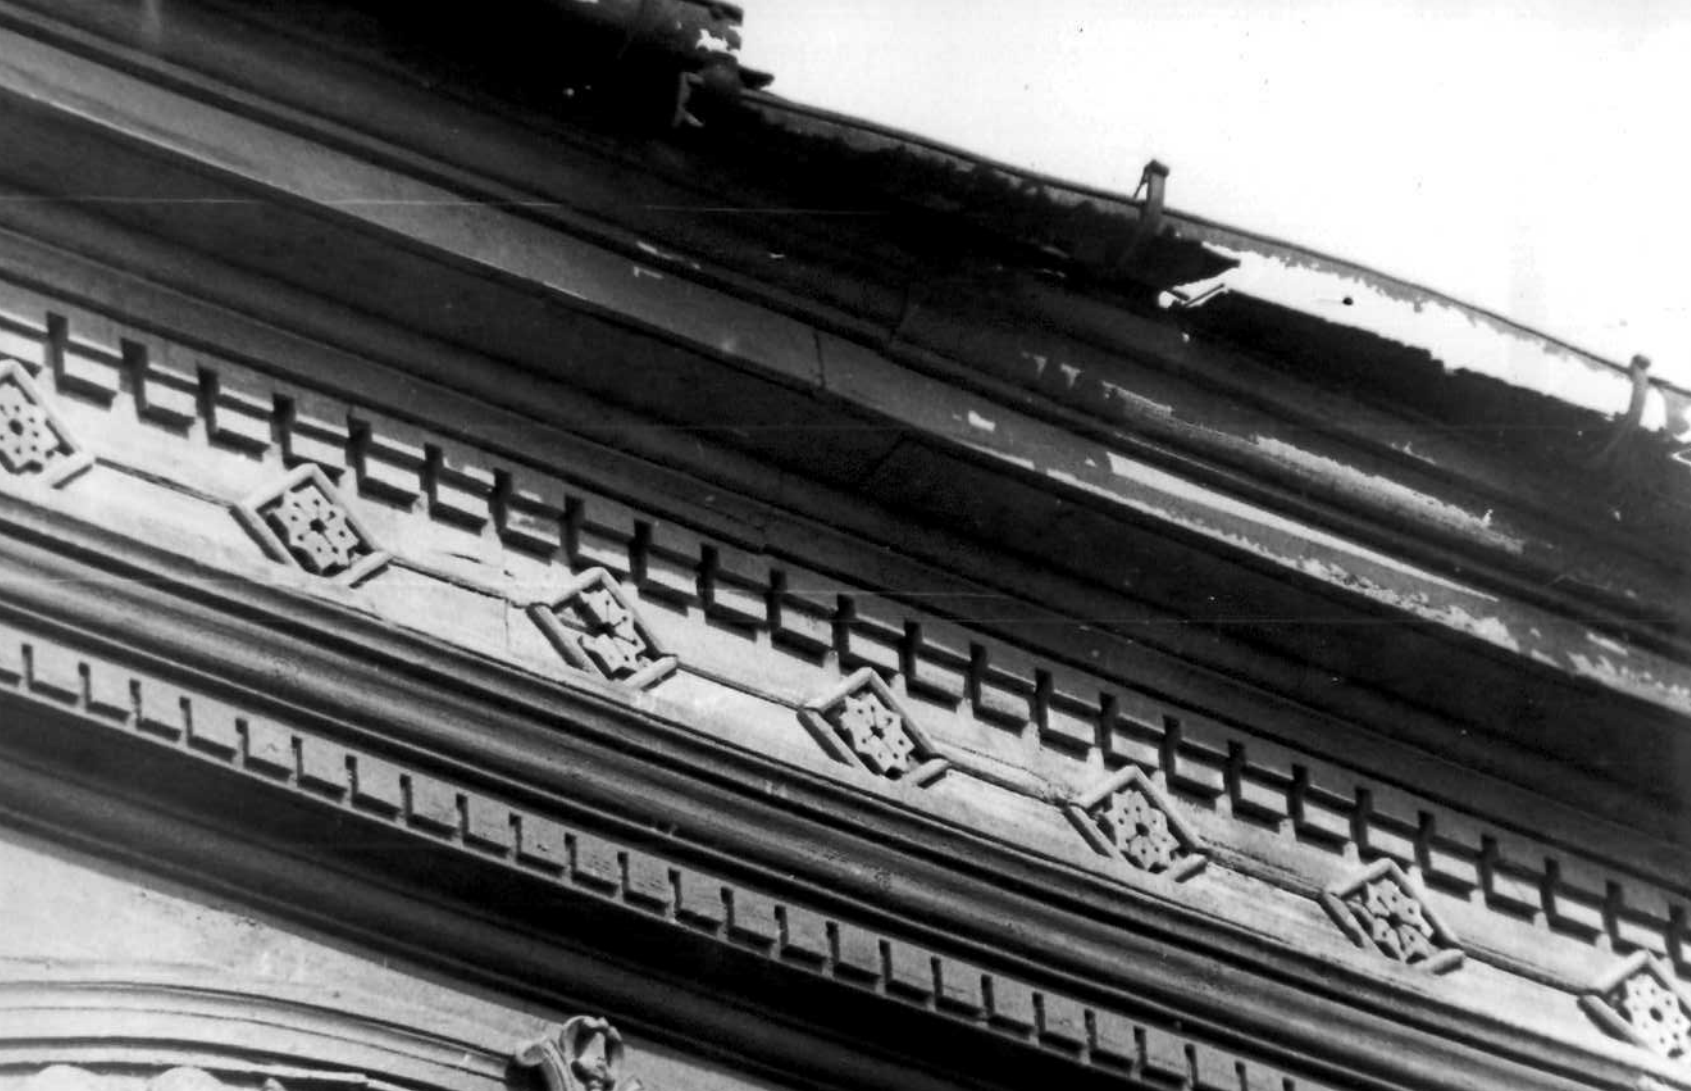
ный фасад памятника. Выступающие хвосты венцов сруба второго этажа на главном фасаде, обработаны каннелюрованными пилястрами. По верху стен проходит широкий, раскрепованный на пилястрах многообломный венчающий карниз, украшенный поясами сухариков и накладными розетками. В уровне подоконников окон расположена тонкая, упрощенного рисунка тяга. Три больших парных, с лучковыми перемычками окна на втором этаже обрамлены рамочными наличниками, завершенными профилированной полкой с сухариками. Над перемычками помещена сложная, арнаментального характера композиция с небольшим изящным замком, напоминающим по форме трилистник. Декор боковых фасадов второго этажа ограничен венчающим карнизом упрощенного рисунка. Цокольный этаж отделен широким отливом и штукатурным мелкопрофилированным карнизом. Плоскость стен первого этажа обработана рустовкой. Широкие, низкие с лучковыми перемычками окна лавок, выходящие на главный фасад, обрамлены рамочными штукатурными наличниками, объединенными в уровне подоконников скромной тягой.

Фрагмент вешалочной карниза  
на восточной ст-не.

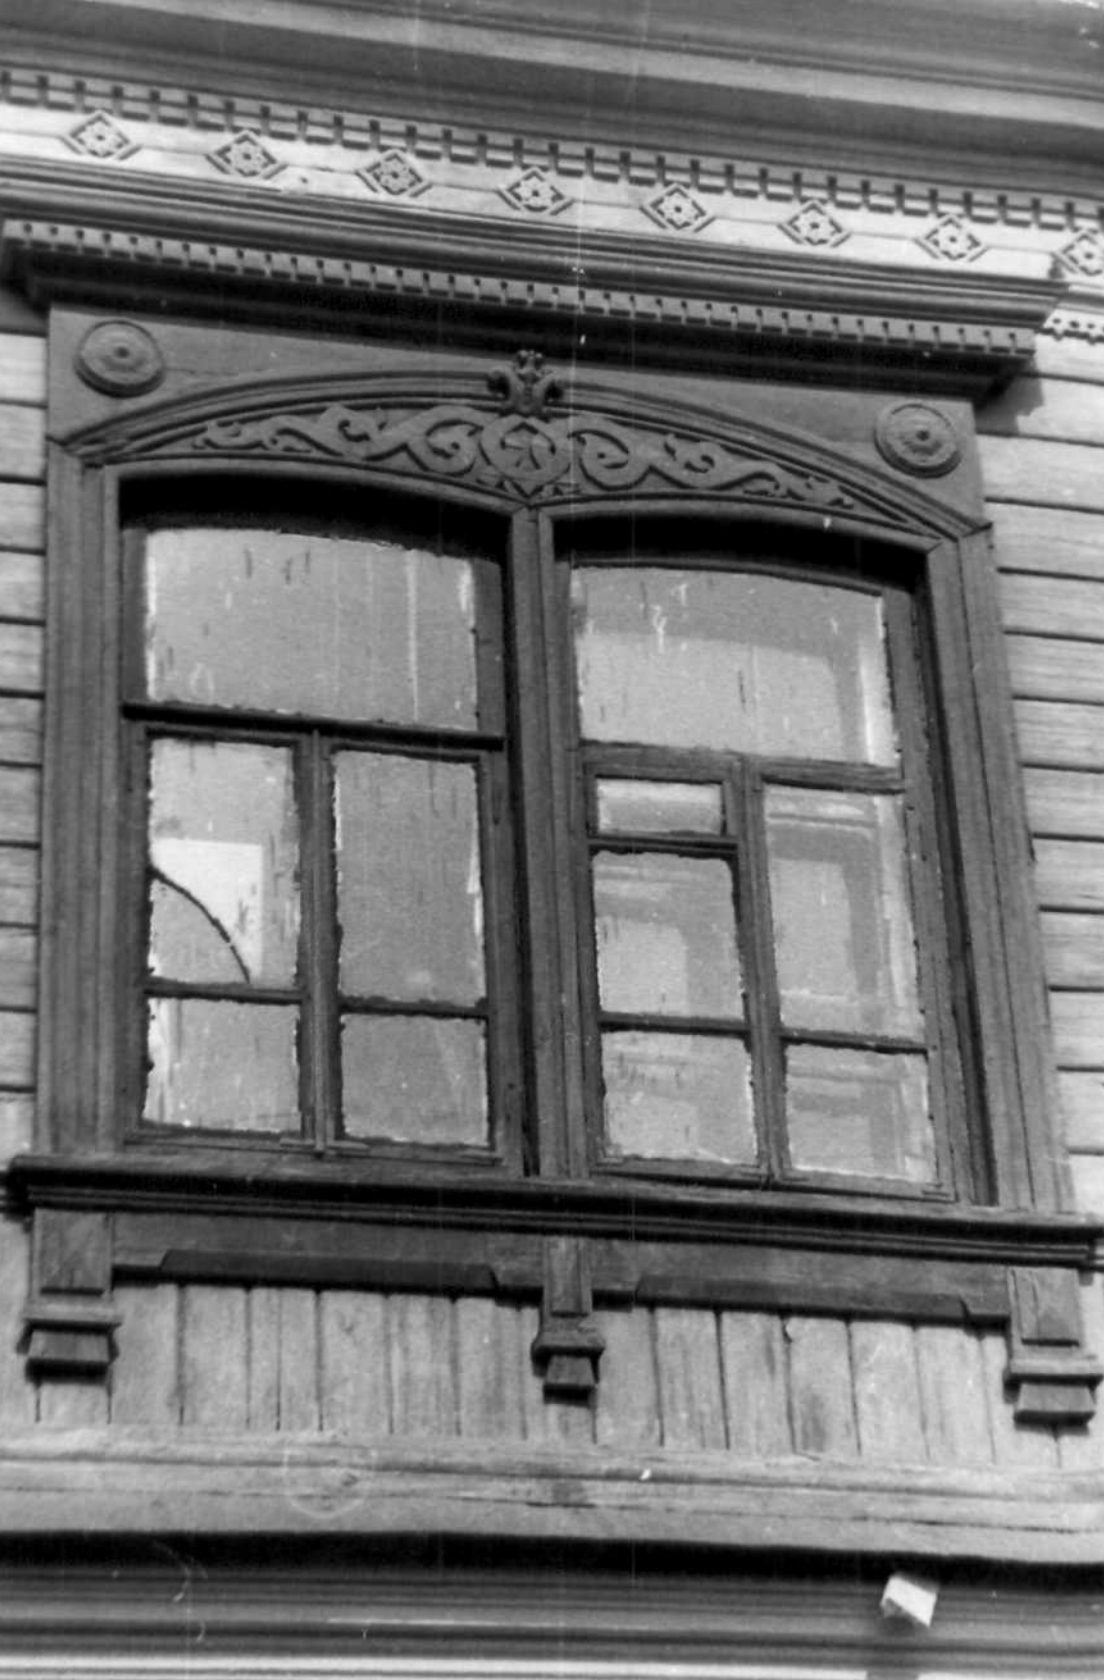
№5

Верно II этанна на востоке  
мол др-р

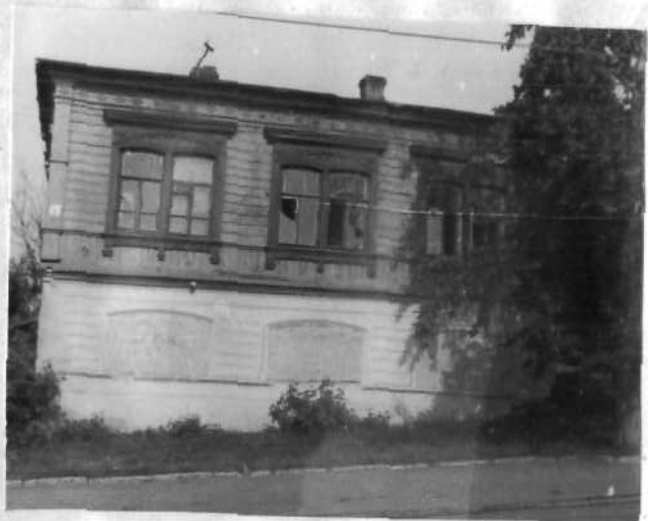
Фото или схематический план

Двухэтажный с кирпичным покольным и деревянным вторым этажами жилой дом, выстроенный в формах поздней провинциальной эклектики, расположен на красной линии ул. Калинина. Его протяженный, вытянутый в длину участка, прямоугольный в плане объем, обращен к улице главным, восточным фасадом. Из-за перепада рельефа покольный этаж устроен лишь под восточной частью дома. Покольный этаж, в котором располагались лавки и складские помещения, оштукатурен и выкрашен в желтый цвет. Второй, жилой этаж рублен из бревен, перевязанных в "обло", обшит тесом и выкрашен в зеленый цвет.
