ПАСПОРТ**Дом жилой****I. НАИМЕНОВАНИЕ ПАМЯТНИКА****II. ТИПОЛОГИЧЕСКАЯ ПРИНАДЛЕЖНОСТЬ**

Дом жилой. 1903 г. (Пензенская обл.,
г.Пенза, ул.Урицкого,56)

ПЕНЗЕНСКАЯ ОБЛ., г. ПЕНЗА, ул. УРИЦКОГО, 56.
дом жилой. 1903 г.

Дом жилой

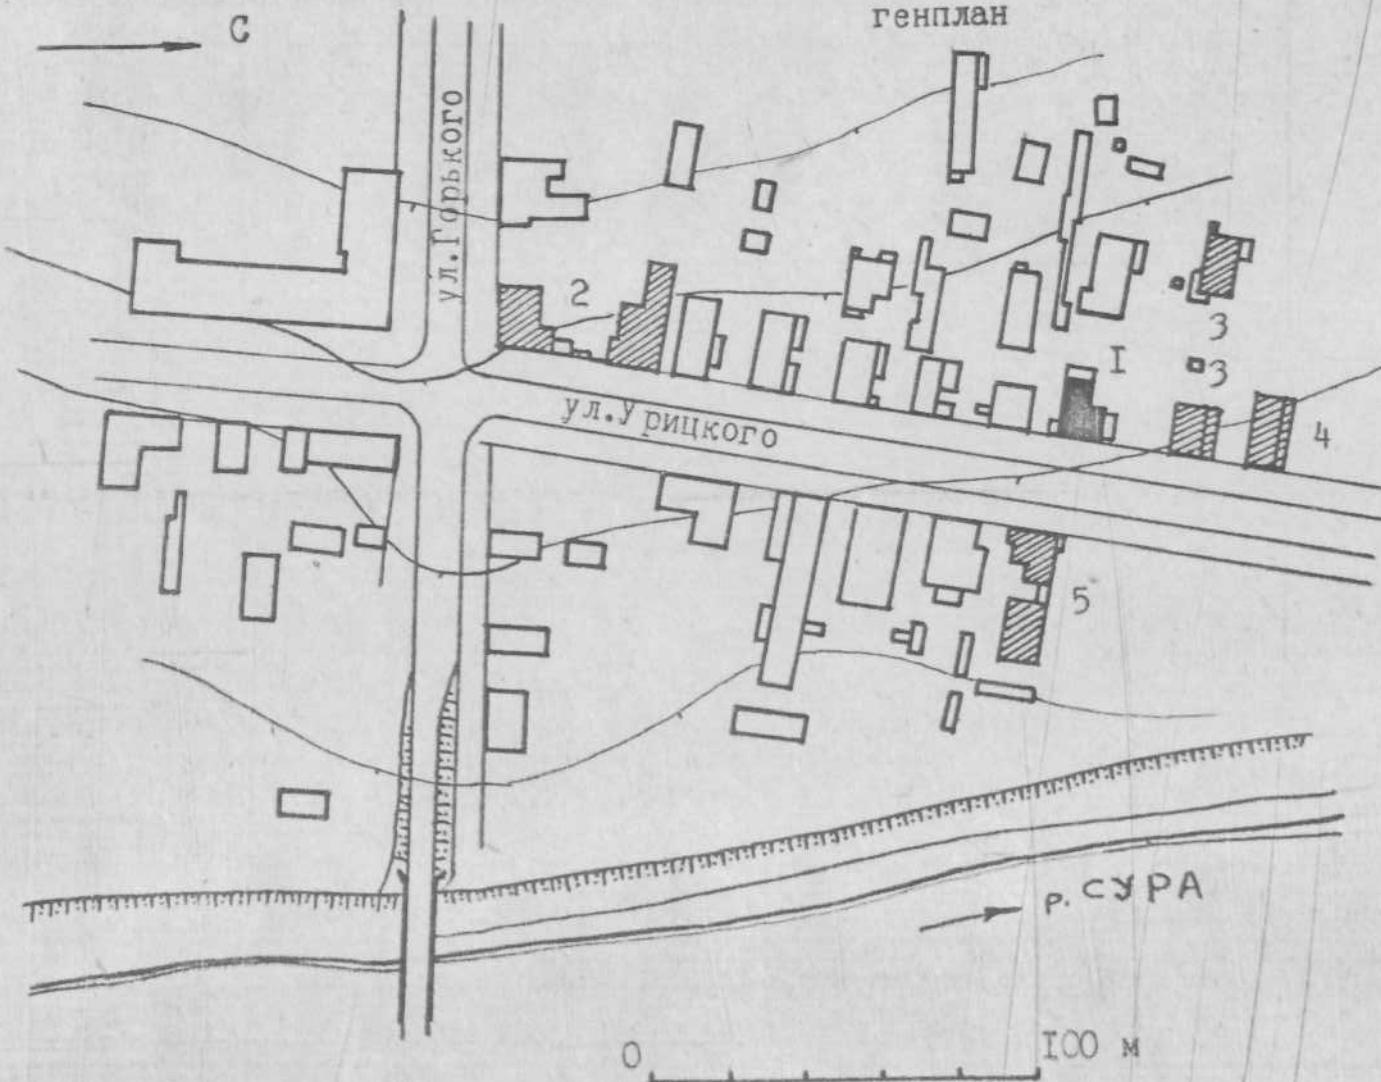
генплан

- 1 - Дом жилой. 1903 г. (ул. Урицкого, 56).
- 2 - Усадьба городская. к. XIX-н. XX в. (ул. Урицкого, 44) ул. М. Горького, II
- 3 - Усадьба городская. к. XIX-н. XX в. (ул. Урицкого, 58).
- 4 - Дом жилой. 1905 г. (ул. Урицкого, 60)
- 5 - Усадьба городская. к. XIX-н. XX в. (ул. Урицкого, 53).

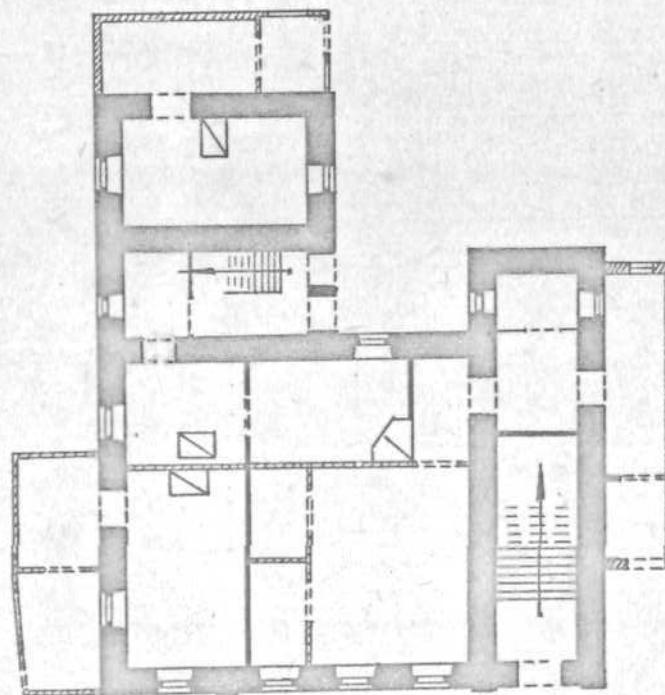
план I-го этажа

В плане основной жилой объем представляет собой прямоугольник, с северной стороны к которому пристроен более длинный объем лестничной клетки, соответствующий крайней справа оси главного фасада. К южной части западного фасада пристроен объем, разделенный стеной на две части, в одной из которых (ближней к основному жилому объему дома)

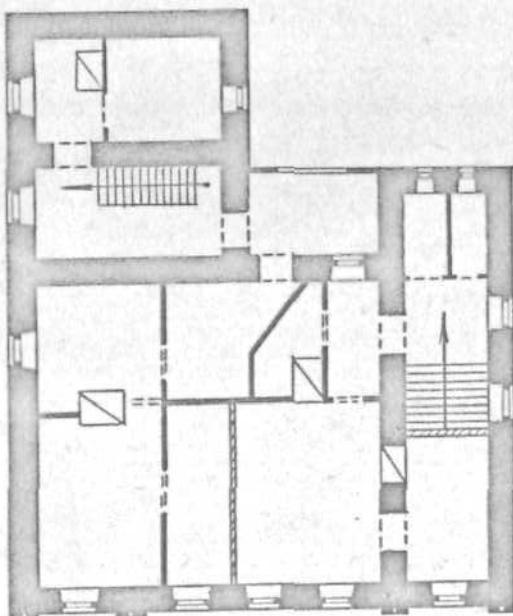
план 2-го этажа

Уп. а) расположена лестница черного хода, ведущая на второй этаж.
Между выступами с западной стороны на уровне второго этажа устроен
закрытый балкон с большим окном, средняя часть которого имеет стрель-
чатое завершение.

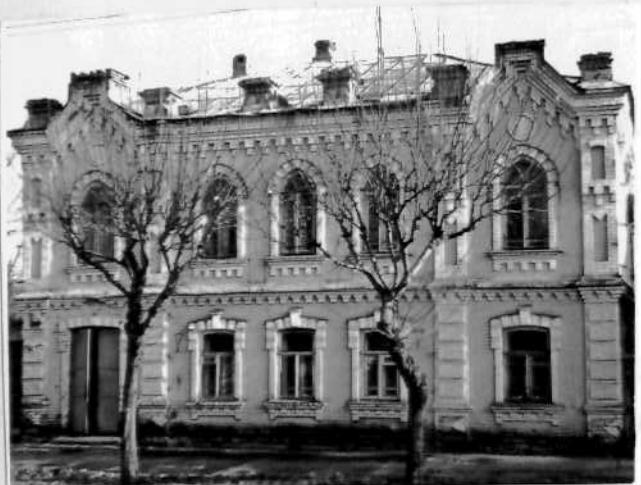
фото зеркальное

Дом кирпичный 2-этажный, на улицу выходит 5-осевым восточным фасадом, крайние оси которого по бокам выделены пилонами, а сверху отмечены трапециевидными щитцами.

Оконно-дверные проемы 1-го этажа имеют лучковые перемычки, 2-го - стрельчатое завершение. Наличники повторяют форму проемов, их верхняя часть рустована, а подоконные декоративные фартуки украшены сухариками, как и междуэтажный карниз. Венчающий карниз ^{дом} украшен городками. Крыша дома железная вальмовая. В плане имеет форму прямоугольника, с северной стороны к которому пристроен объем лестничной клетки, а с западной объемы лестницы черного хода и подсобных помещений. Является примером жилого каменного дома конца XIX в., большую живописность которому придает дробный характер декора.
