П А С П О Р Т

I. НАИМЕНОВАНИЕ ПАМЯТНИКА Никола-Перервинский монастырь. Новый Никольский собор.II. ТИПОЛОГИЧЕСКАЯ
ПРИНАДЛЕЖНОСТЬ

1908 г.

IV. АДРЕС (местонахождение) ПАМЯТНИКА г. Москва, Люблинский р-н, ул. Шоссейная, 82
(АССР, край, область, район, автономная обл.,

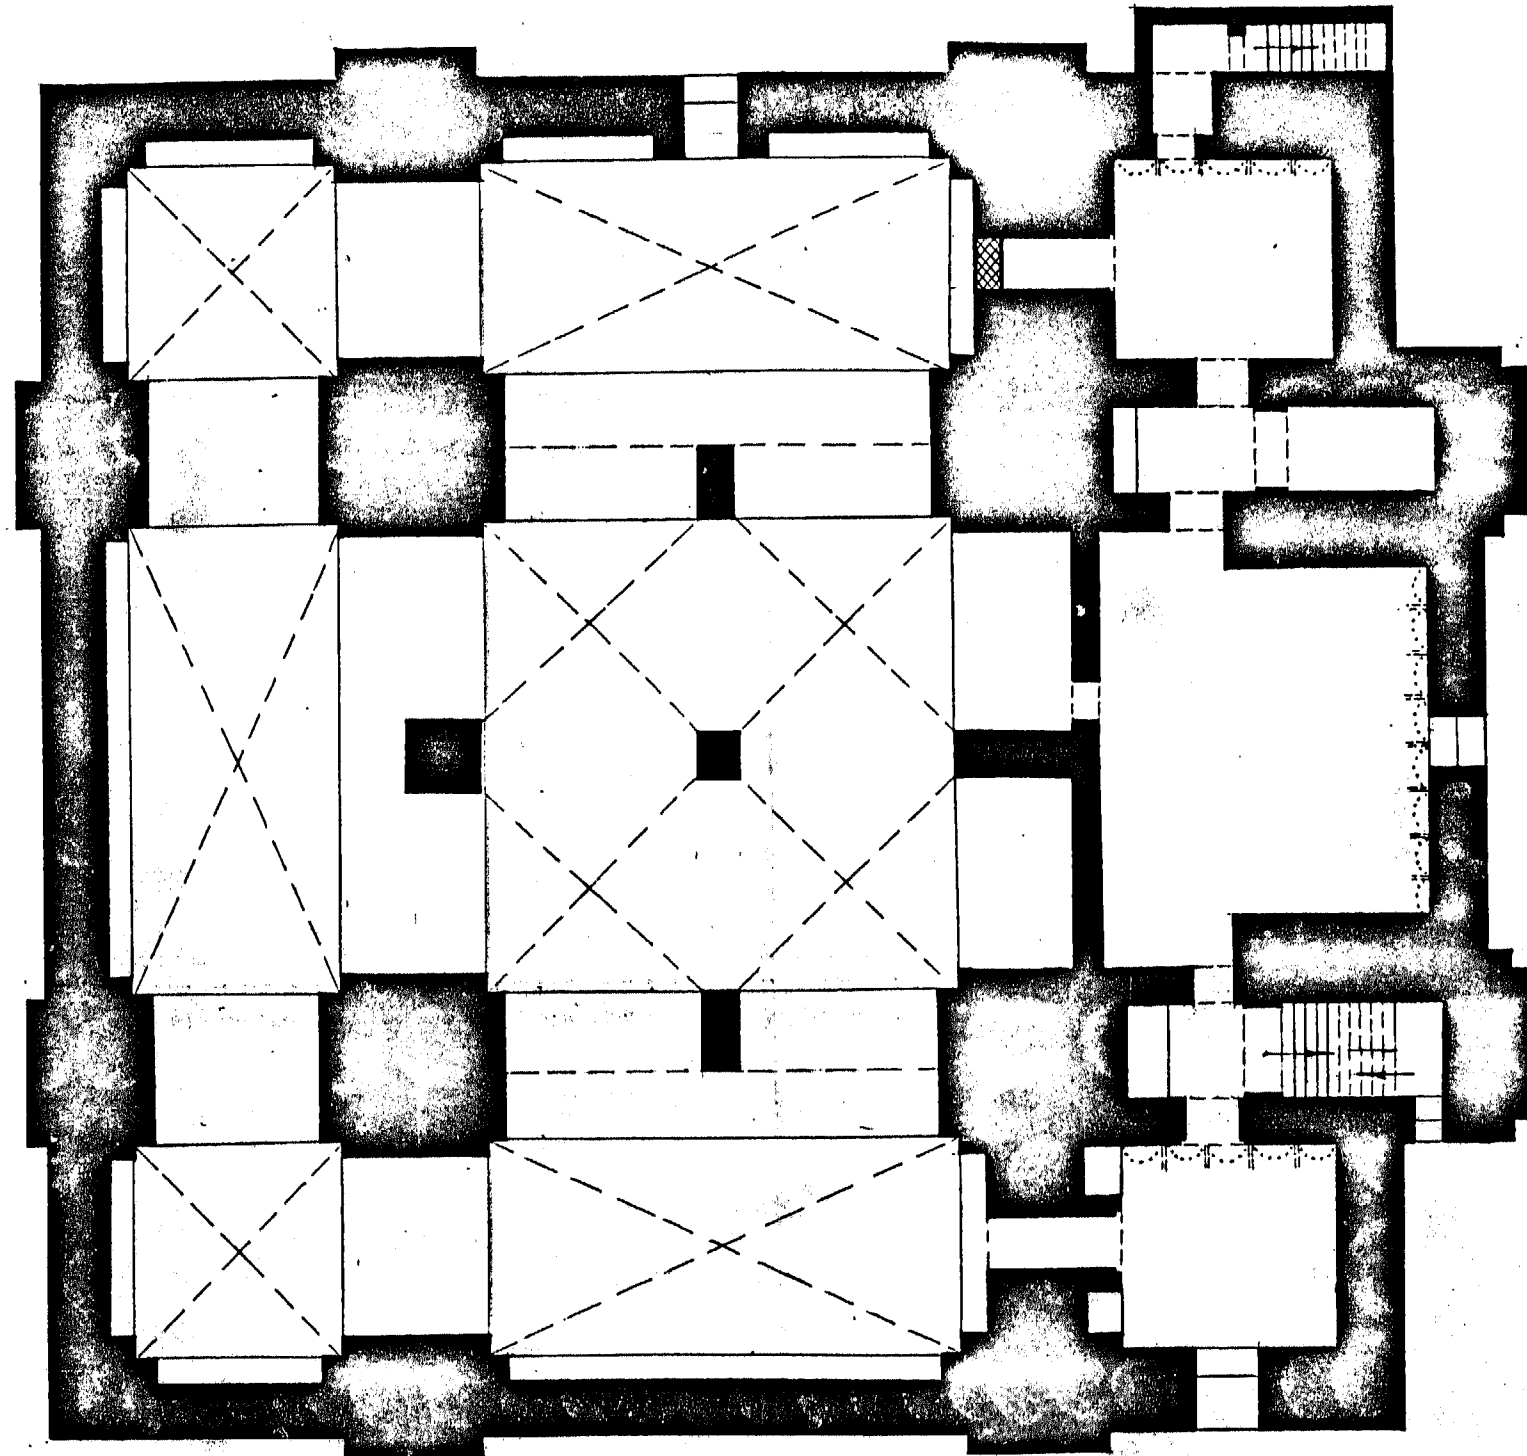
г. Москва, Люблинский р-н
ул. Шоссе́нная, 82
Николае-Перервинский монастырь
Новый Николаевский собор, 1908 г.
План яодвала

Под всем объемом здания расположен подвал, преимущественно темный. Основной вход в подвал расположен рядом с левым западным входом в собор, в боковой стене гизадита. Второй, новый вход расположен с юга.

В перекрытых сводами Мопье западных компартиментах подвала, отделенных капитальными стенами, размещена, как и прежде, котельная.

Остальное, единое пространство подвала перекрыто упрощенными крестовыми сводами, опирающимися на четыре пилона и низкие арки. Центральная часть подвала решена в виде одностолпной палаты с системой крестовых сводов. Стены и своды подвала оштукатурены. Полы - бетонные.

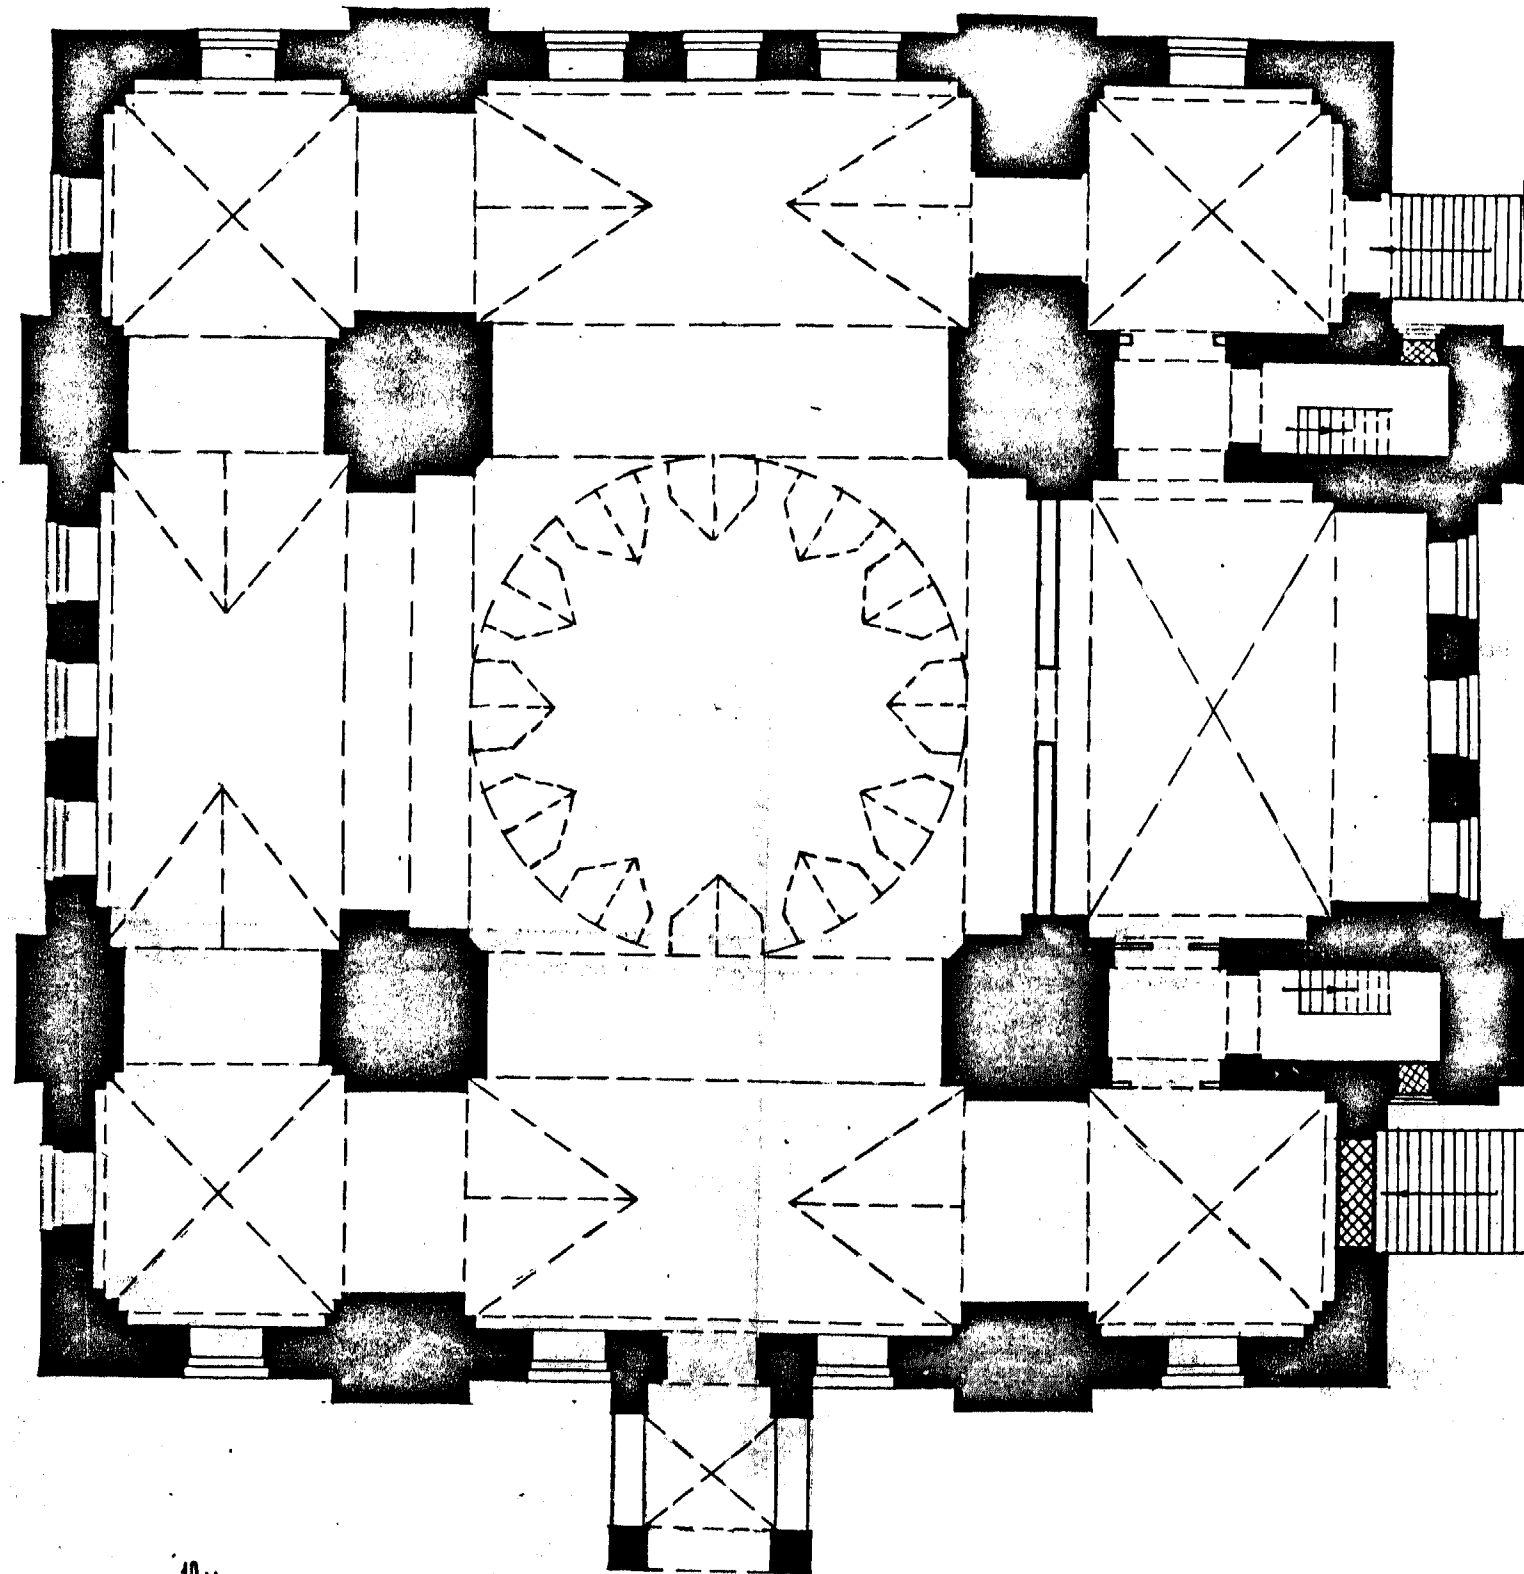
г. Москва, Люблинский р-н
ул. Шосейная, 82
Никола-Перервинский монастырь
Новый Никольский собор, 1908 г.
План церкви

Внешнему облику монументального здания соответствует его величественный интерьер. Четыре мощных пилона сложной конфигурации, крыто поднятые подпружные арки и паруса поддерживают высокий цилиндр купольного барабана. Нишняя часть барабана декорирована нишами, в которых располагается живописные изображения. Над высоко поднятыми окнами имеют ^{ся} распалубки с ребром посередине. Алтарная часть собора отделялась лишь иконостасом. Сохранились белокаменные ступени солеи. С запада расположены центральные компартменты вокруг подкупольного пространства перекрыты коробовыми сводами с большими, переломанными по ребру

распадубками над проходами в угловые части. Угловые компартименты имеют крестовые своды, отсекающие их от боковых глав. Алтарная часть отделялась от остального пространства лишь иконостасом. В настоящее время в верхней части поставлена перегородка. Сохранилась белокаменная содея. С западной стороны расположены хоры. Под балконом хор — крестовый свод. На хоры ведут две симметричные чугунные лестницы, примыкающие к западной стене. Лестницы Никольского собора являются великолепным и редким образцом подобного рода сооружений в стиле модерн. Ажурные ступени, столбики и балясины украшены типичным для модерна орнаментом. На уровне хор сделано в виде балкона междуэтажное перекрытие.

Стены собора отштукатурены, живопись заделана. Сохранилась тянутая профилировка арок, пилонов, оконных амбразур и фигурные мраморные подоконники. Арки укреплены большим количеством воздушных металлических связей. В соборе — новые плиточные полы.
