## ПАСПОРТ

Чайная Скорлупкиной А.И.II. ТИПОЛОГИЧЕСКАЯ  
ПРИНАДЛЕЖНОСТЬ

### УЧЕТНАЯ КАРТОЧКА

I. НАИМЕНОВАНИЕ ПАМЯТНИКА Чайная Скорлупкиной А.И.

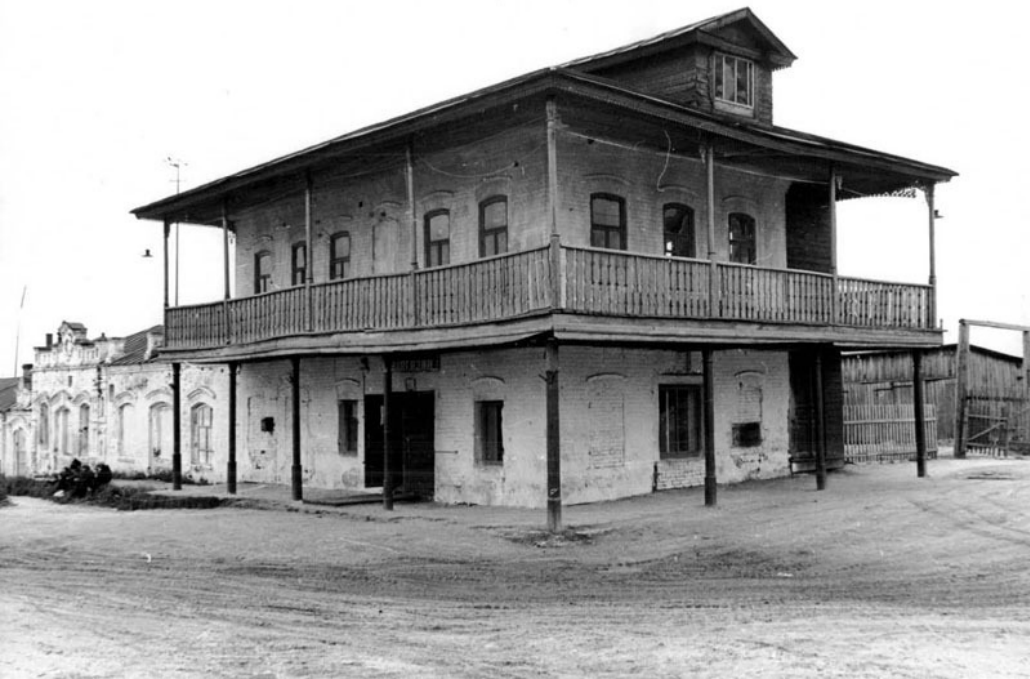
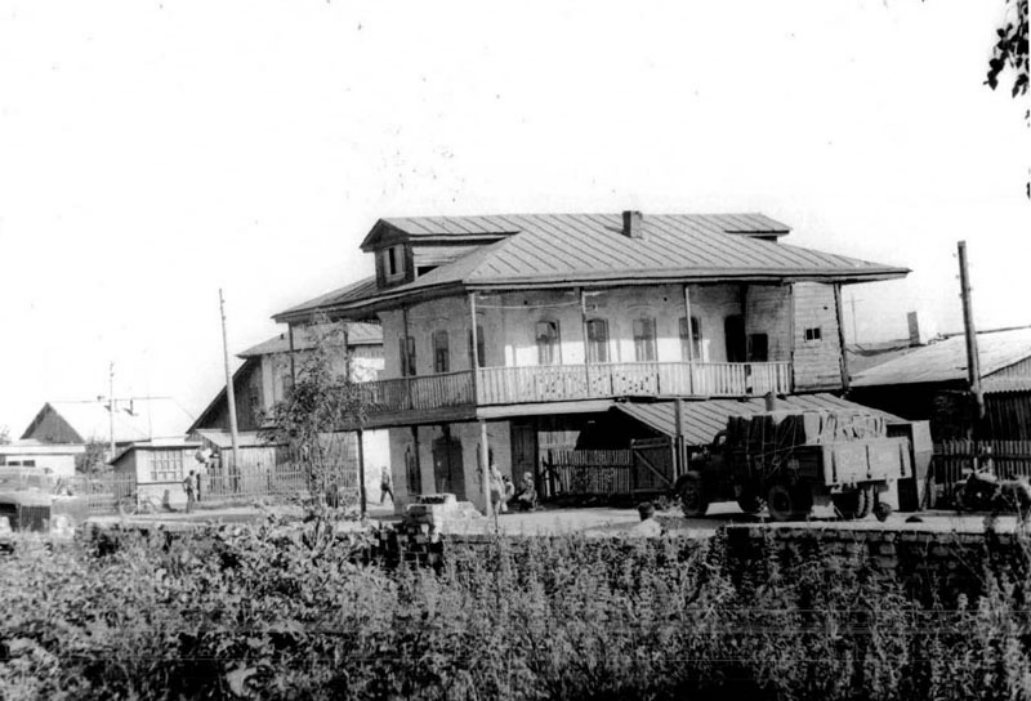
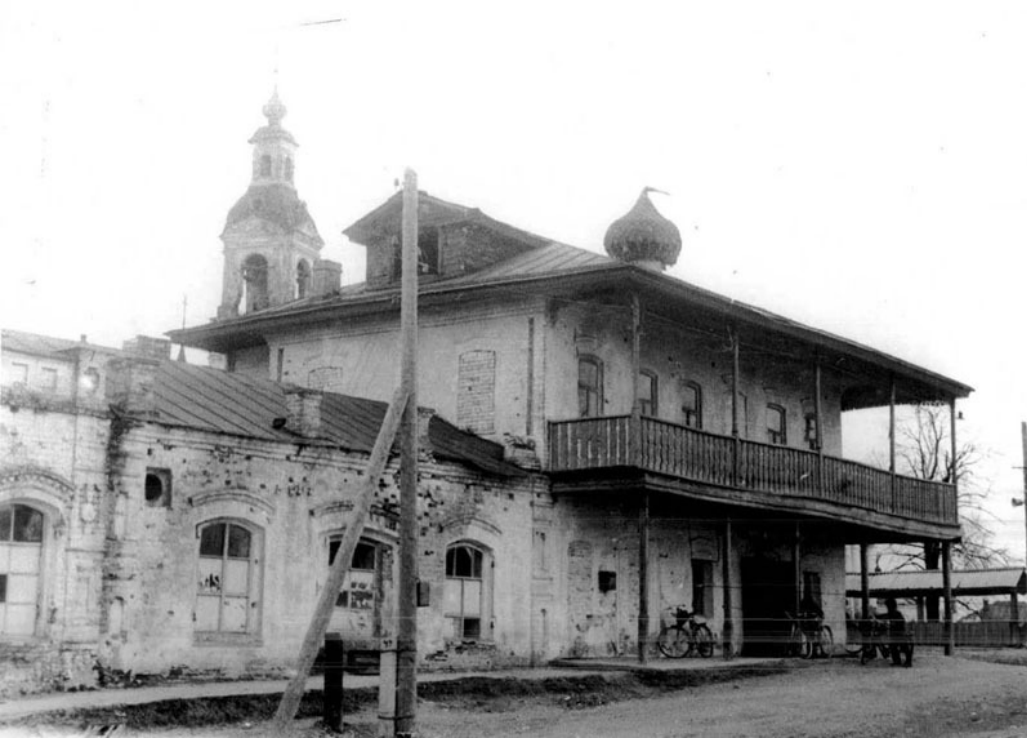
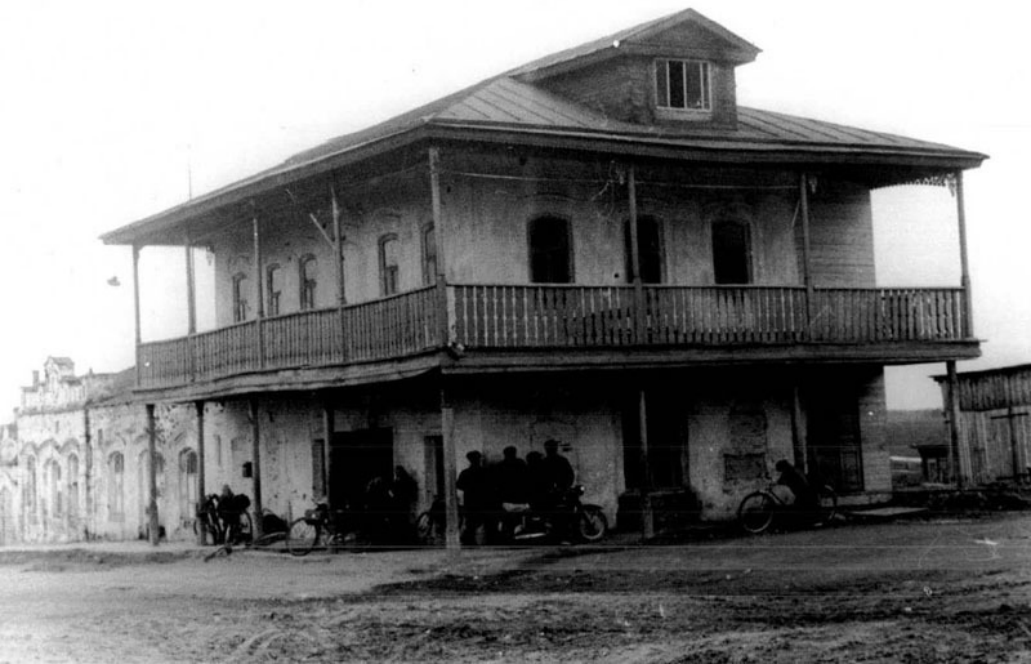
В первом этаже здания пробыли новые оконные проемы; первоначальные оконные проемы на первом и втором этаже в большинстве своем заделаны кирпичом. Утрачена часть галереи, огибающая второй этаж здания с западной стороны, где в 1973 г. была сооружена позднейшая дощатая пристройка.

Памятник представляет собой двухэтажный кирпичный объем, обрамленный по второму этажу деревянной галереей — "гульбищем". Несущими конструктивными элементами являются 4 периметральных стены и внутренняя кирпичная перегородка. Толщина наружных стен — 70 см, толщина перегородки — 65 см. Размер кирпича — 24 x 12 x 7,5 см. Объем перекрыт четырехскатной железной кровлей с чердачными окнами на южном и северных фасадах.

Основным декоративным элементом наружных фасадов является деревянная галерея, шириной 1,8 м, поддерживаемая простыми деревянными опорами. Под свесами кровли — резной металлический подзор. Оконные проемы обрамлены простыми наличниками, шириной 3 см, повторяющими абрис проемов.
