ПАСПОРТ

Часовня ВоскресенияII. ТИПОЛОГИЧЕСКАЯ
ПРИНАДЛЕЖНОСТЬ

Вологодская область, Вытегорский район,

Коштугский с/с д. Сяргозеро (автобус Вытегра-Мегра, далее пешком 60 км)

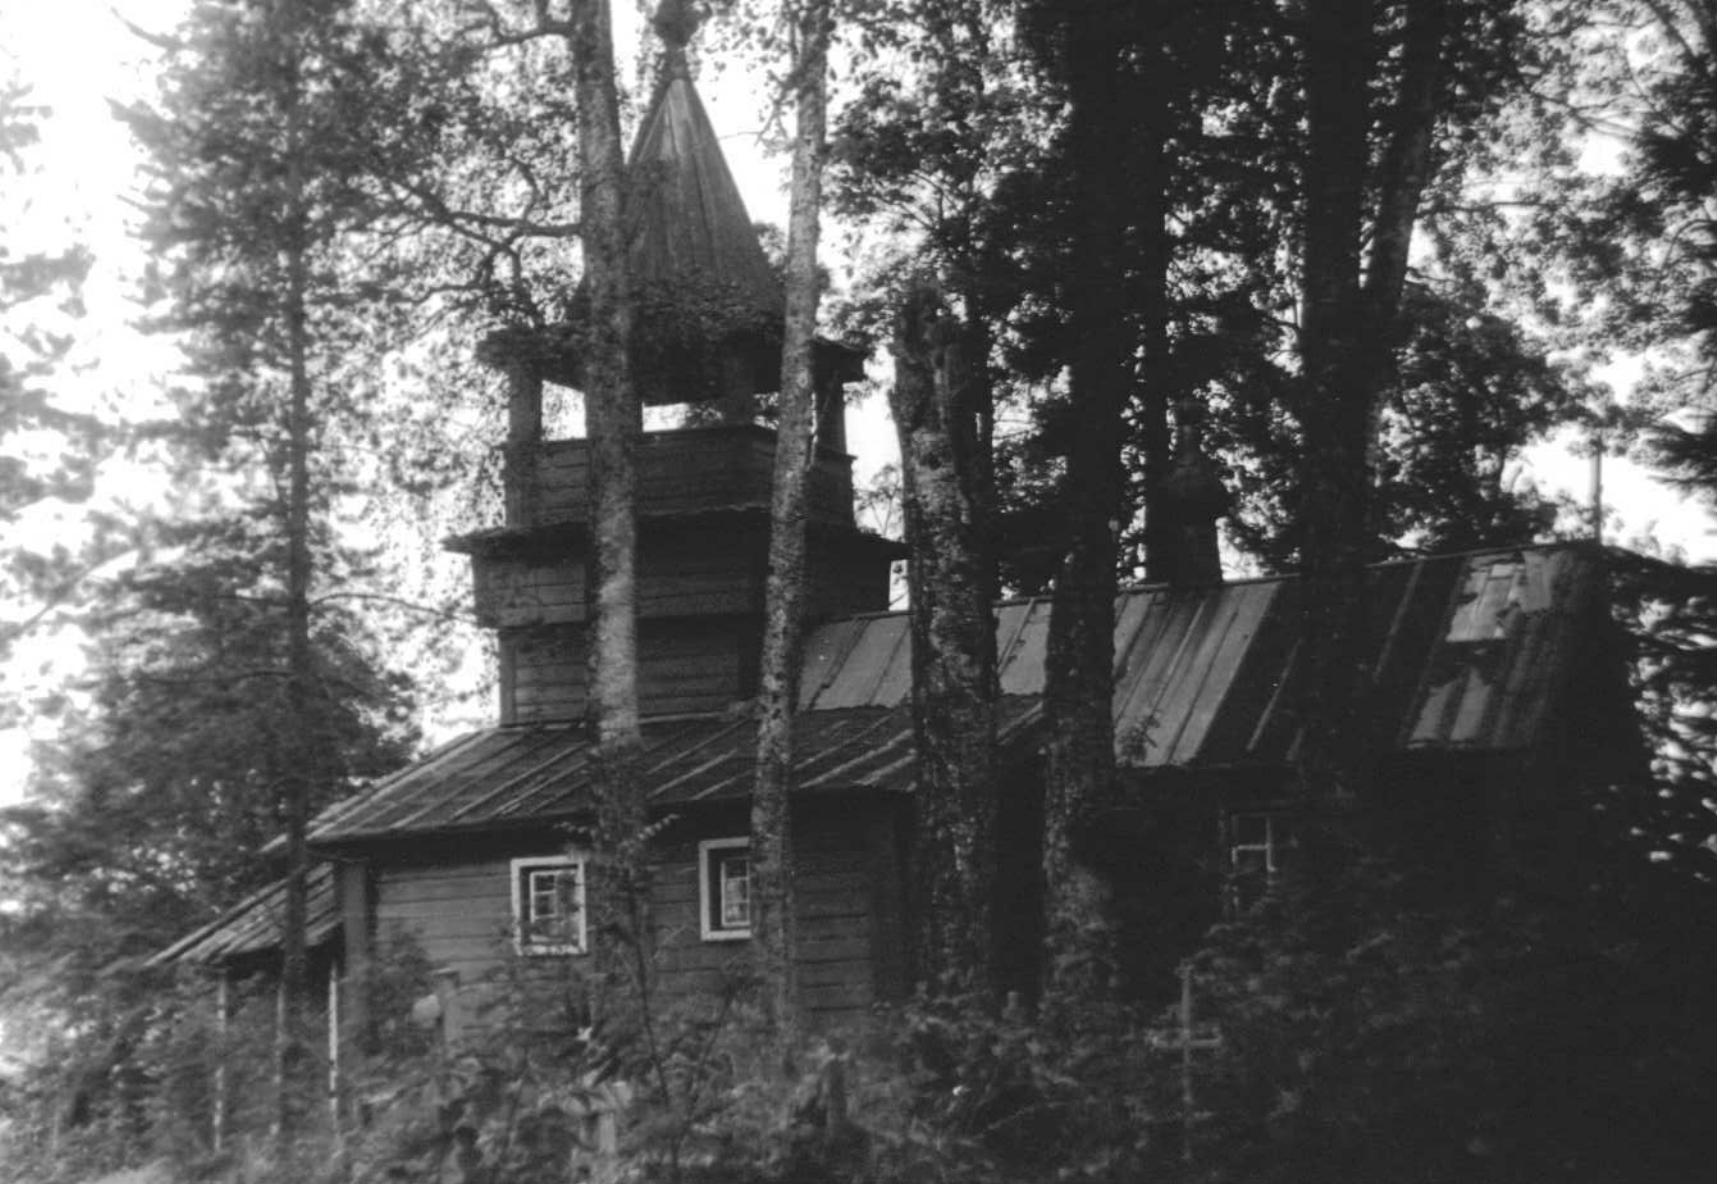
Д. СЯРГОЗЕРО
ВЛАДИМИРСКАЯ ОБЛ. ВЫТЕГОРСКИЙ Р-ОН
КОШТУГСКИЙ С/С
ЧАСОВНЯ ВОСКРЕСЕНИЯ
2-я пол. XIX в.
1 ЭТАЖ

Памятник относится к типу деревянных клетских культовых построек, рублен из бревен "в обло с остатками" на фундаменте из валунов. Постройка обшита досками, расположенными горизонтально. "Остатки" сруба защиты в пилястры. Обшивка покрашена масляной охрой; обрамления окон и рамы — белилами. Кровля самцовая с двухслойным тесовым покрытием, частично подремонтированным уложенным поверху рубероидом. В интерьере за исключением трапезной стены обтесаны. Потолки плоские; полы из шпунтованных плах, уложенных по лагам. В трапезной — трехмаршевая лестница на звон колокольни. В храме тябловый иконостас с иконами конца XIX — начала XX вв.

Габариты:плана: длина - 12,95 м; ширина - 6,60 м.

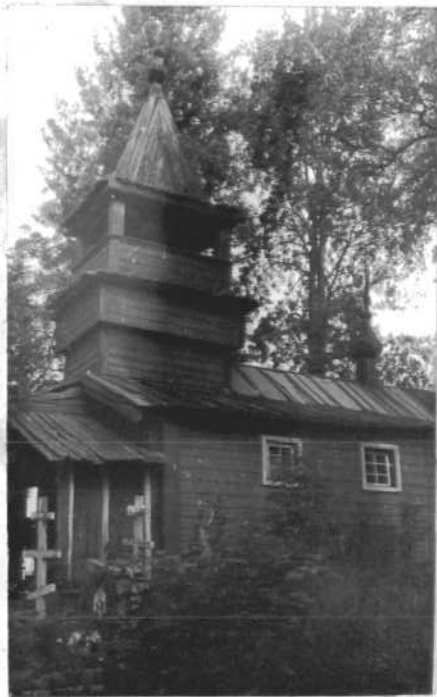
Фото или схематический план

Памятник относится к типу деревянных клетских культовых построек, рублен из бревен "в обло с остатками" на фундаменте из валунов. Постройка обшита досками, расположенными горизонтально. "Остатки" сруба зашиты в пиллястры. Обшивка покрашена масляной охрой; обрамления окон и рамы - белилами. Кровля самцовая с двухслойным тесовым покрытием, частично отремонтированным уложенным поверху рубероидом. В интерьере за исключением трапезной стены обтесаны. Потолки плоские; полы из шпунтованных плах, уложенных по лагам. В трапезной - трехмаршевая лестница на звон колокольной. В храме тябловый иконостас с иконами конца XIX - начала XX в.

Наибольший интерес представляет крыльцо часовни на фигурных резных столбах.

Габариты плана: длина - 12,95 м, ширина - 6,60 м.
