П А С П О Р Т

I. НАИМЕНОВАНИЕ ПАМЯТНИКА Баня

середине XIX века

IV. АДРЕС (местонахождение) ПАМЯТНИКА Архангельская обл., Холмогорский г-н,
(АССР, край, область, район, автономия обл.,
д. Говч. проезд от пос.Холмогоры автобусом на Кузомень - 110 км, далее
пешком - 10 км. находящийся окр. находящий приступ каскада

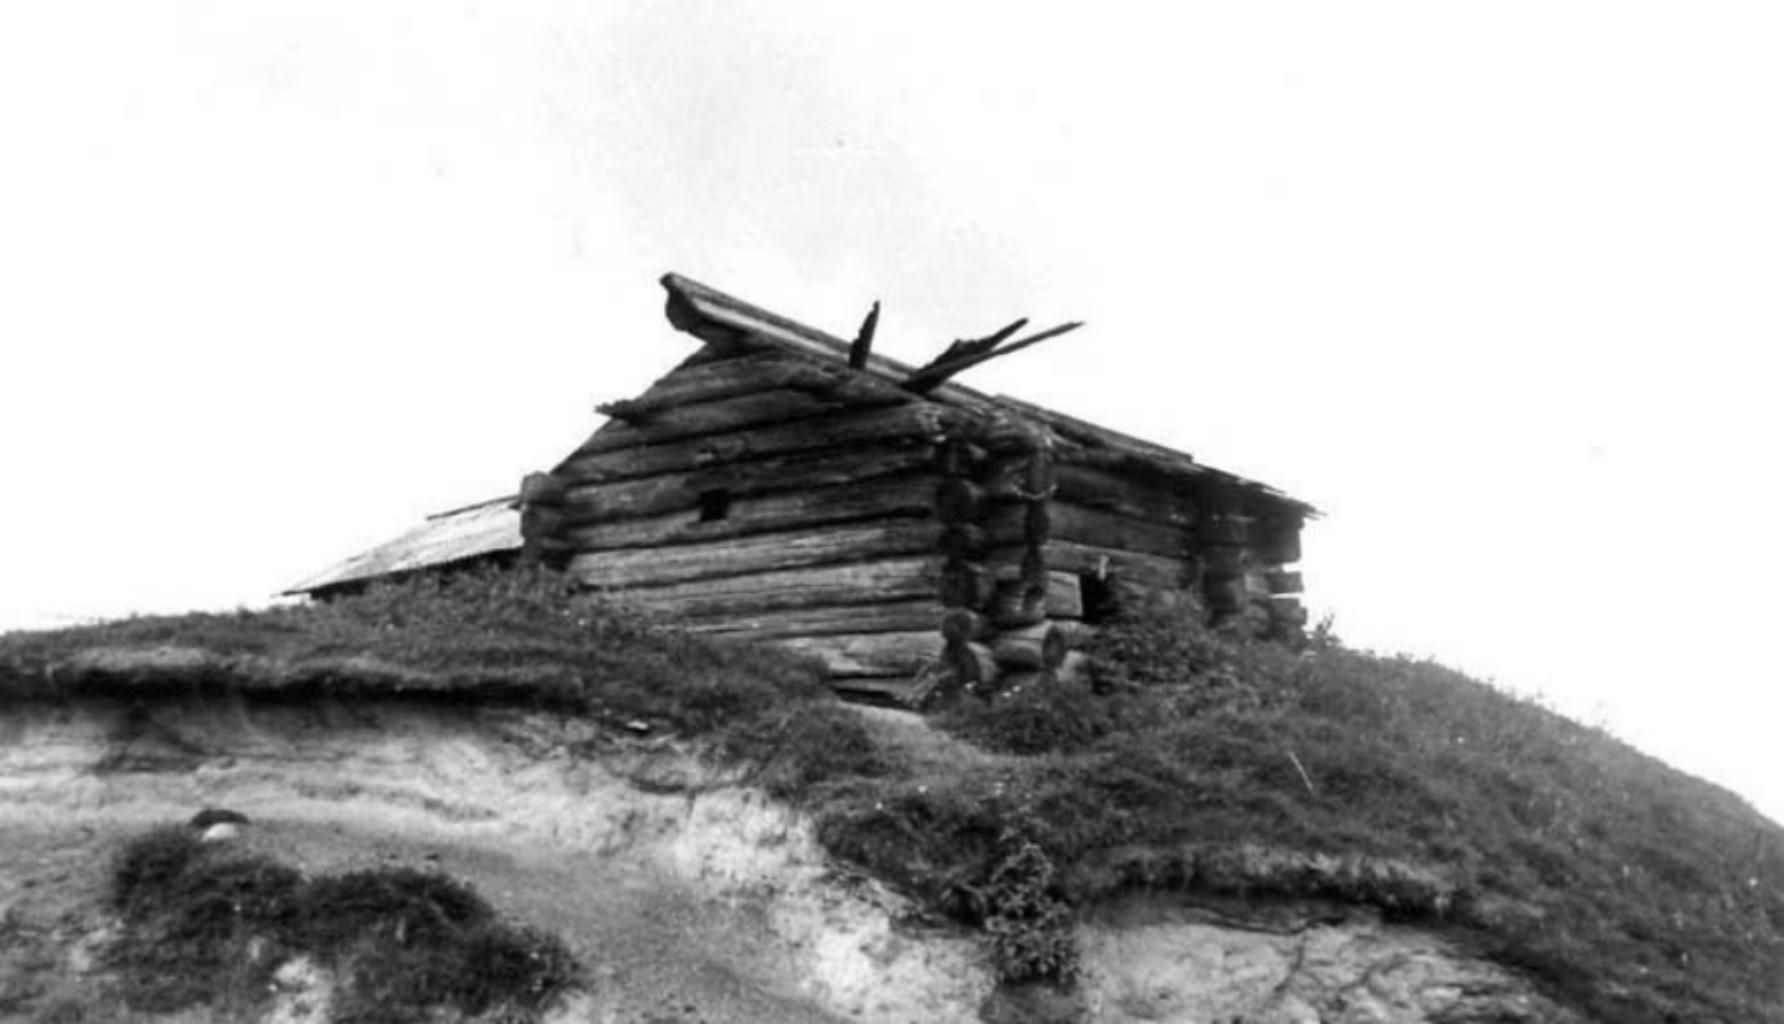
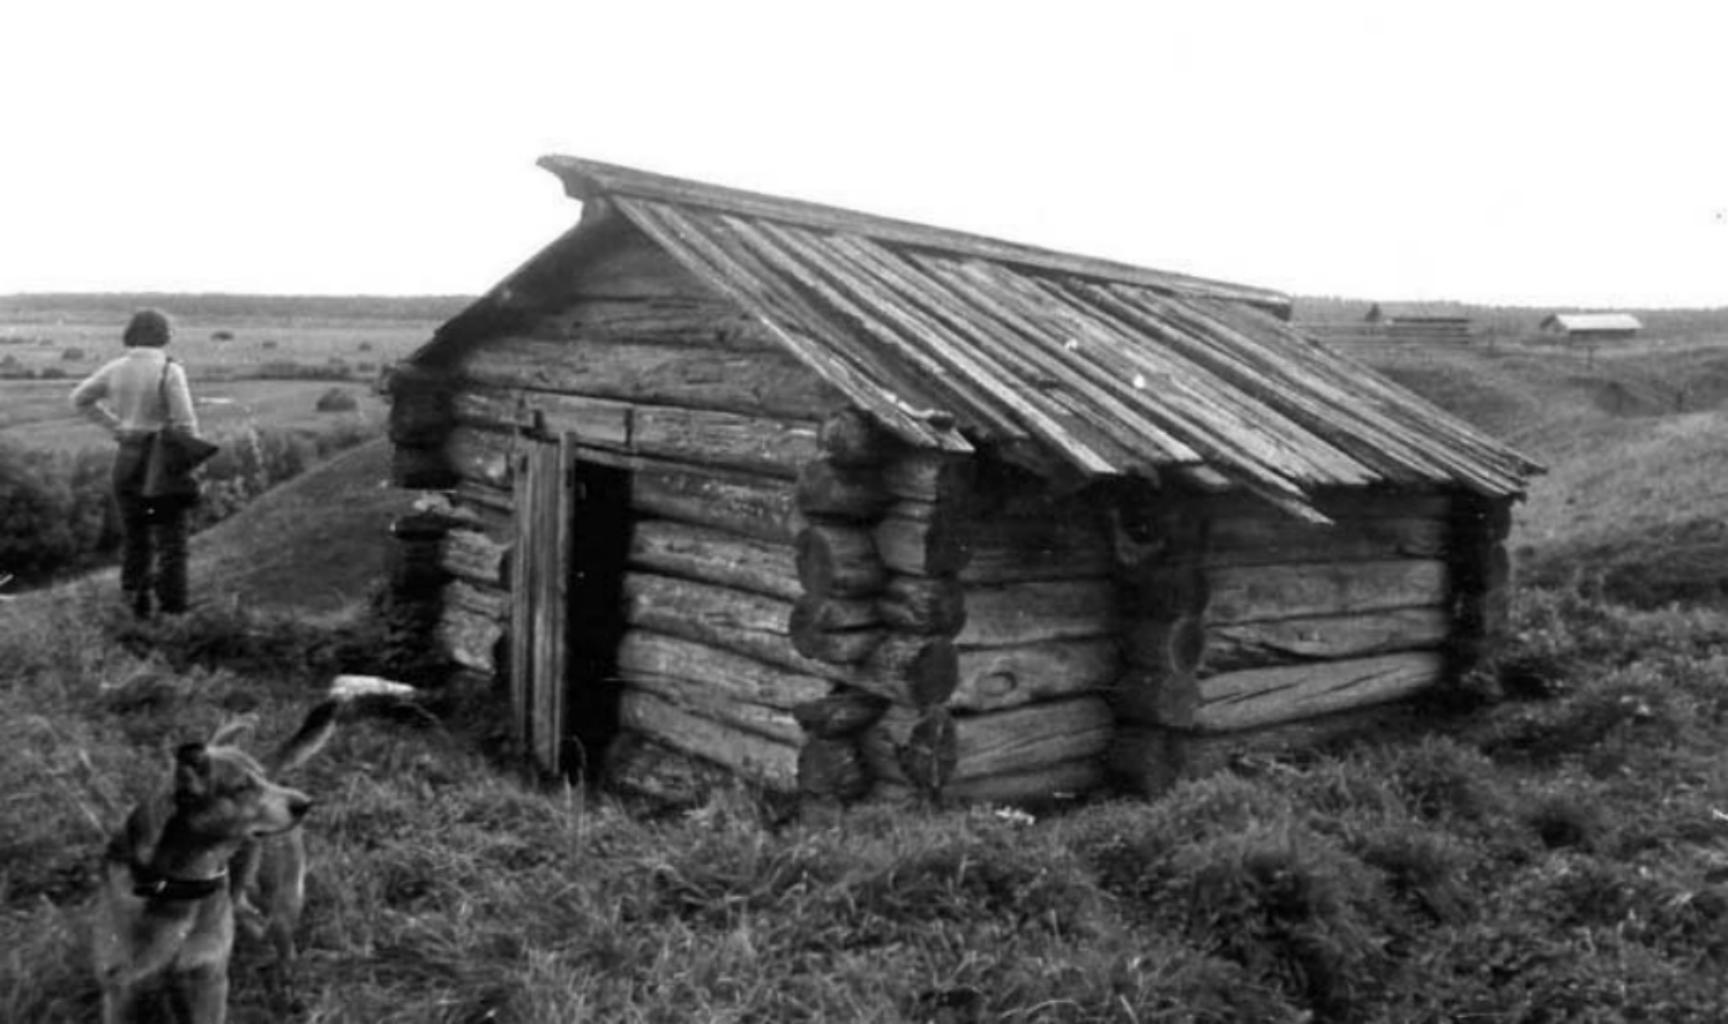
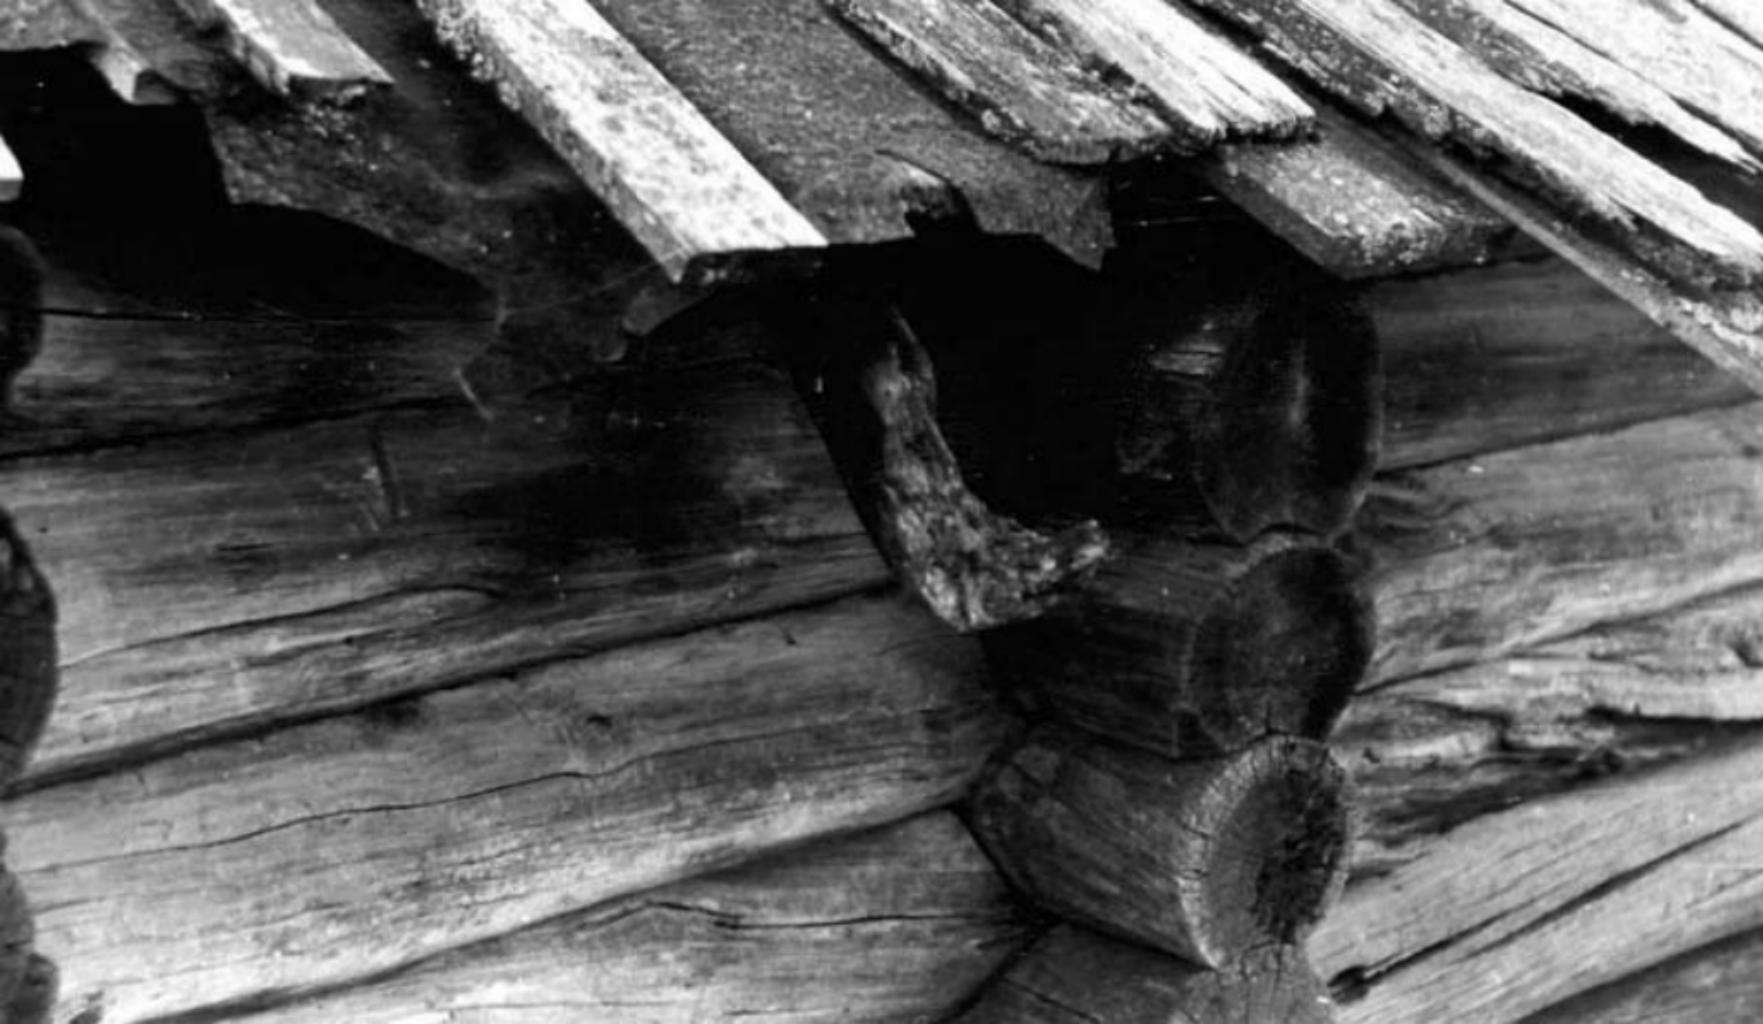
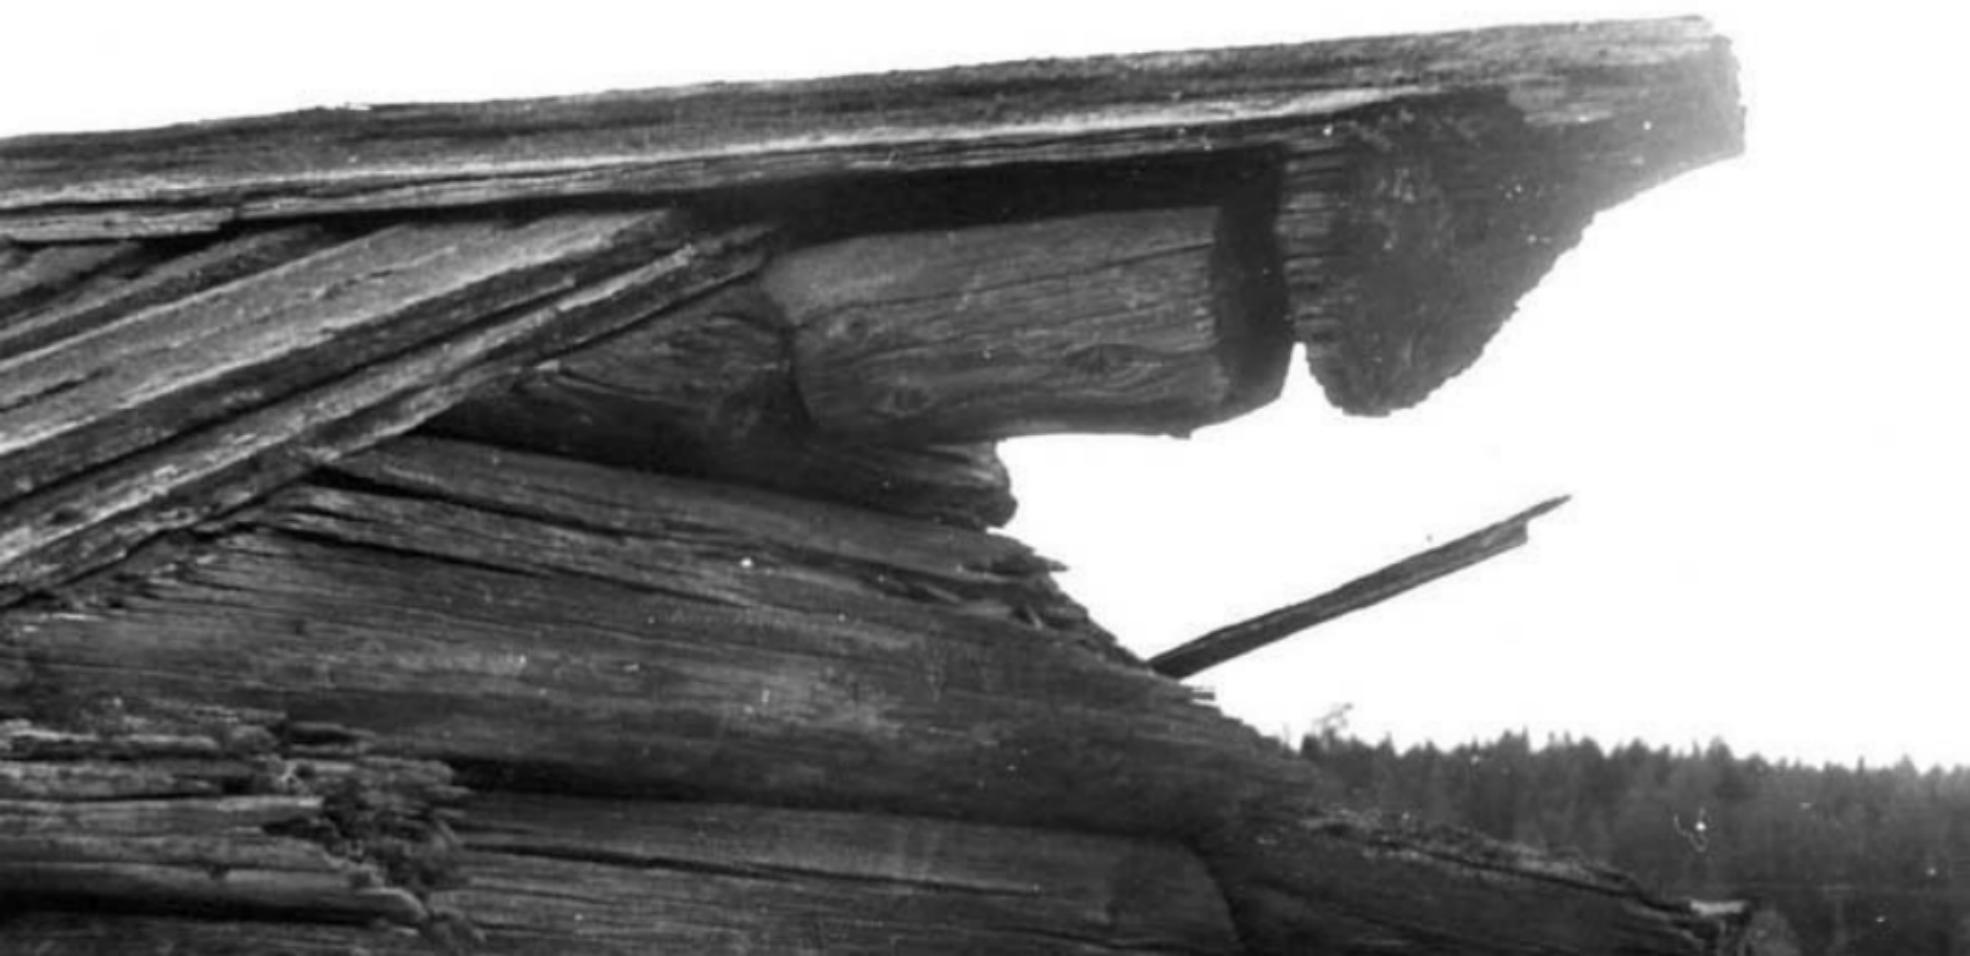
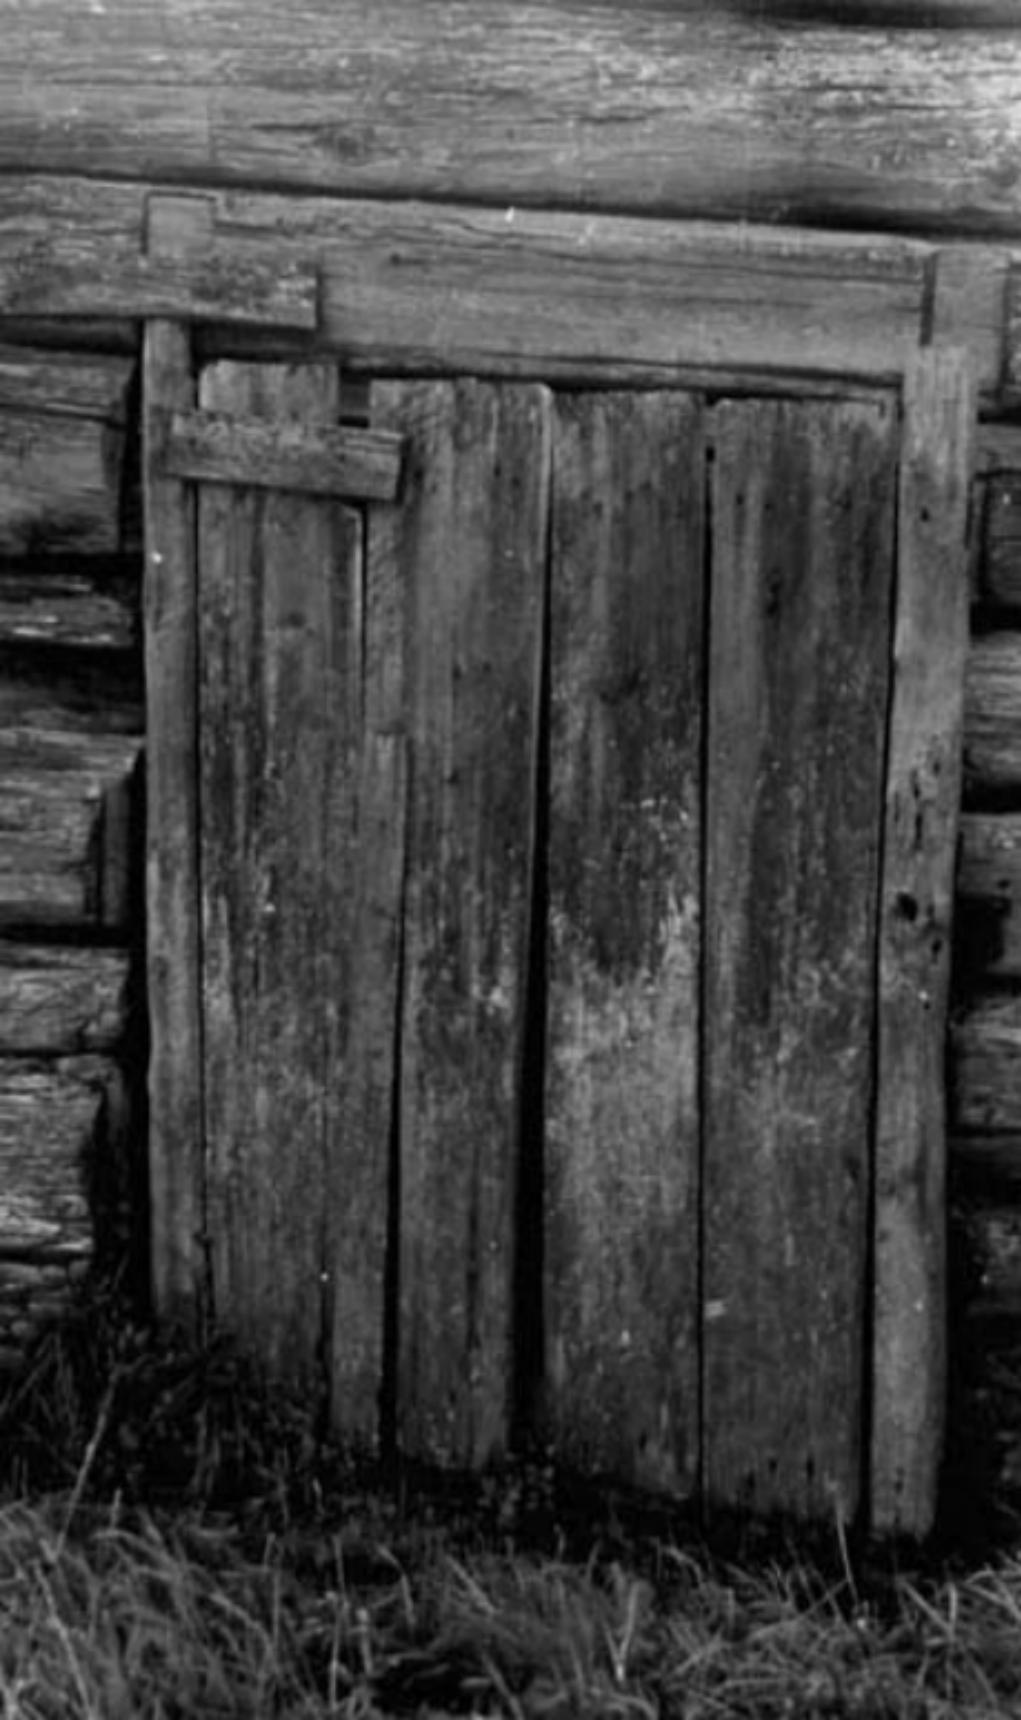
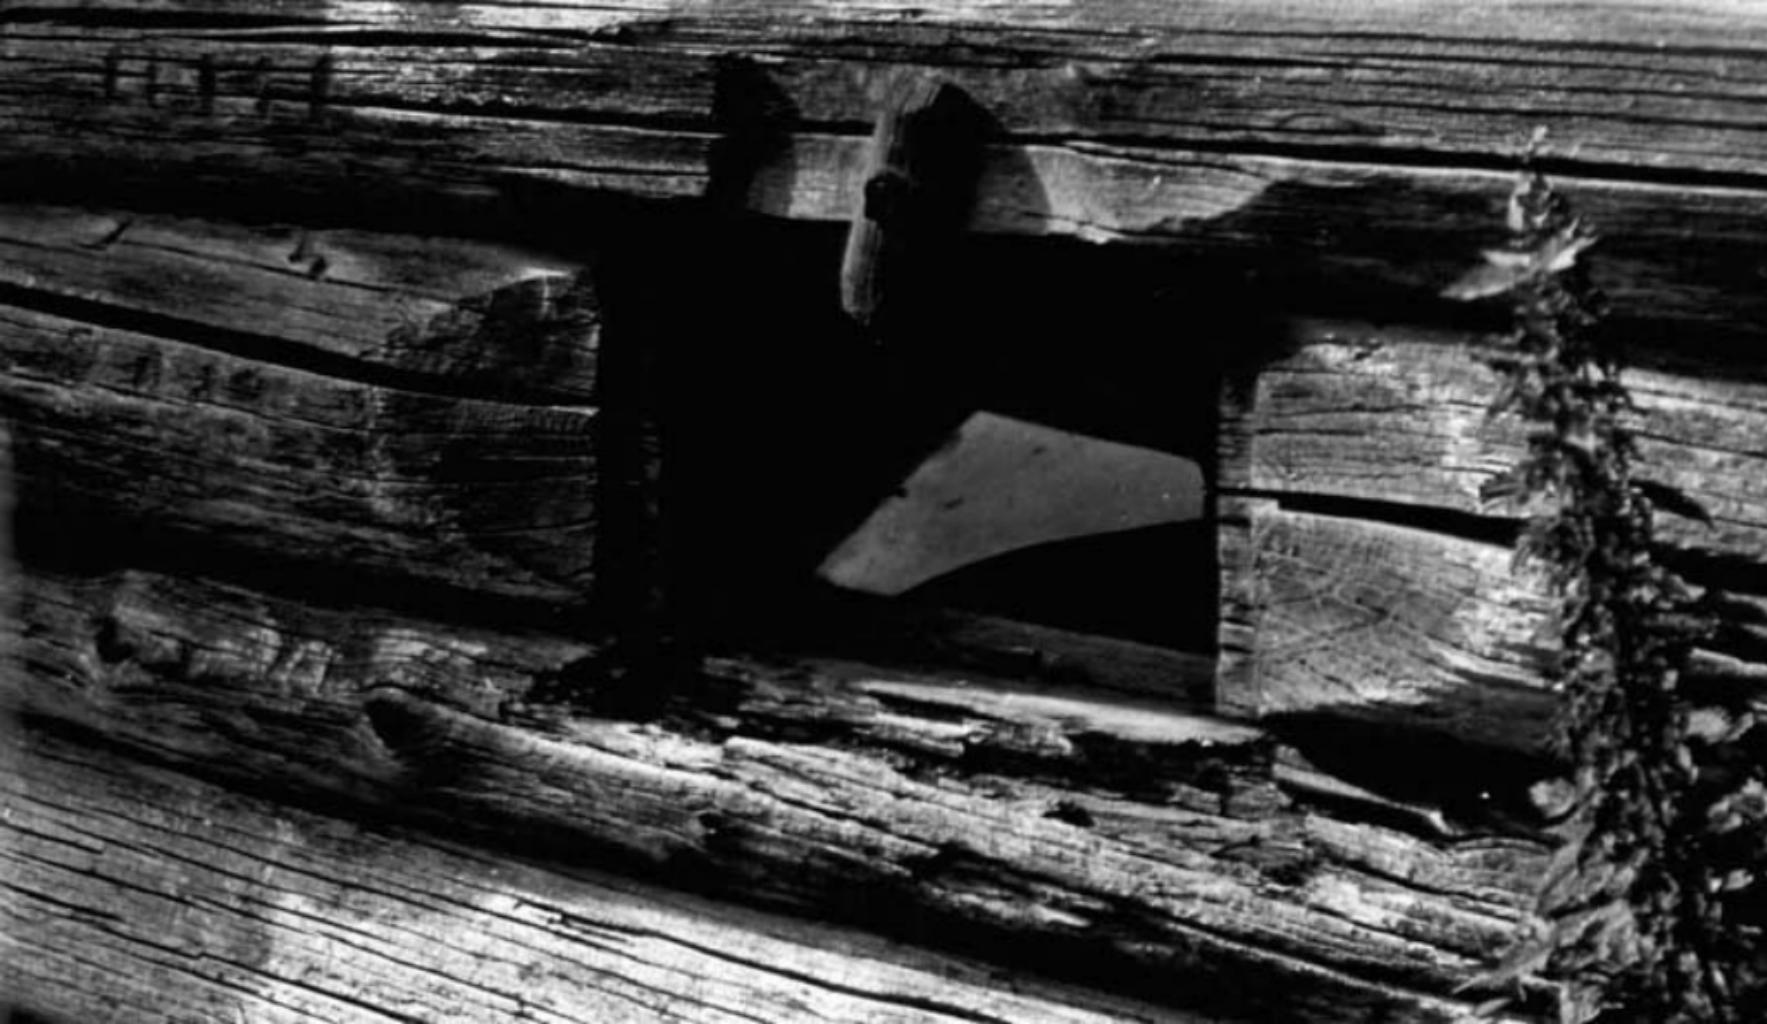
Переделана кровля здания. Утрачены водометы и курицы. Все конструкции подвергены гниению. Входной проем, видимо, расширен.

Низкий прямоугольный сруб, вытянутый во оси север-юг, сложен из бревен, переклеянных в "обло". Под нижние венцы подложены валуны. Пологая двухскатная кровля с самцовыми цирцами на торцах, первоначально имела безгвоздевую конструкцию. В настоящее время тесовое покрытие кровли укреплено по слегам гвоздями и прижато сверху охлупнем. На боковых фасадах выступают хвости переруба внутренней стены, отделяющей предбанник. На северном фасаде расположены, видимо, расширенный входной проем с поздней щитовой дверью, изначенной на своеобразных деревянных петлях. На северном фасаде сделано небольшое дымовое отверстие, на восточном — вплоское окно.

Внутри в северо-западном углу основного пространства находится очаг, сложенный из валунов без раствора с вмонтированным в него котлом. У стен устроены лавки. Пере крытие плоское. Пол дощатый.

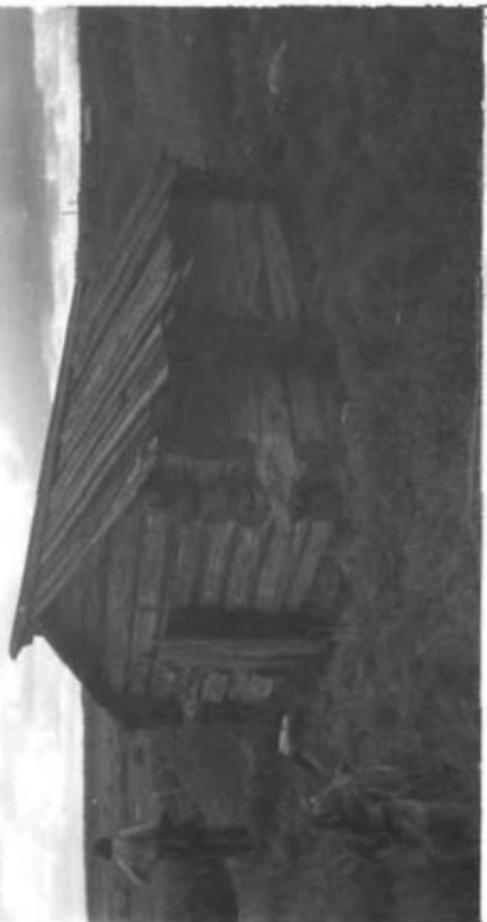
Краткое описание

Курная баня расположена на обрыве высокого пойменного берега р.Гбач. Низкий прямоугольный сруб сложен в "обло". Под нижние венцы подложены валуны. Пологая двухскатная кровля с самцовыми щипцами первоначально имела безгвоздевую конструкцию. Покрытие кровли сверху прижато охлупнем. На боковых фасадах выступают хвости перегуба внутренней стены, отделяющей предбанник. В восточной стене устроено волоковое окно. Внутри сохра нился очаг, сложенный из валунов без пастьвра с вмонтированным в него котлом. У стен устроены лавки.
