ПАСПОРТ

I. НАИМЕНОВАНИЕ ПАМЯТНИКА Усадьба художественного училища. Здание ледников.

ПЕНЗЕНСКАЯ ОБЛ., г.ПЕНЗА,
ул.БОГДАНОВА, 1/ул.ЛЕРМОНТОВА, 6
УСАДЬБА ПЕНЗЕНСКОГО ХУДОЖЕСТВЕННОГО
УЧИЛИЩА. ЗДАНИЕ ЛЕДНИКОВ. 1898 г.

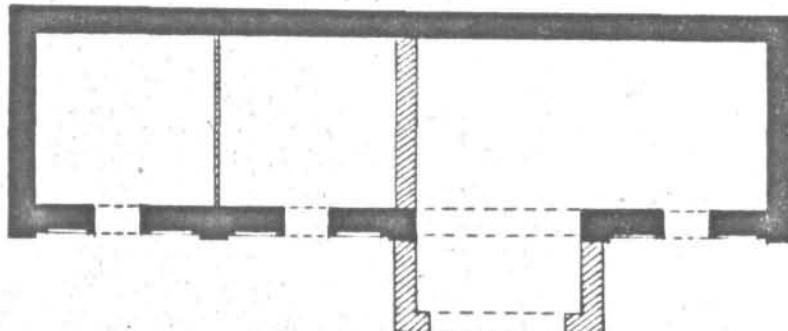
план

одноэтажное киркное здание, монумент иска-ва
углу усадьбы и имеет прямоугольную форму, вытянутую по оси запад-восток.

Главный фасад обращен на север и членится лопатками на четыре части, которым внутри соответствовали перегородки, образуя секции. Сейчас первая и вторая секции слева разделены дешевой перегородкой, вторая и третья капитальной кирпичной стеной, между третьей и четвертой перегородки нет.

К третьей слева секции с севера пристроен одноэтажный кирпичный объем гаража, а стена между ними разобрана. У остальных частей фасада плоскость стены между лопатками углублена нишой, в центре которой на всю высоту расположен дверной проем с полуциркульной перемычкой в обрамлении рамы из выступающих кирпичей. Восточный и южный фасады глухие, к западному пристроены кирпичные гаражи.

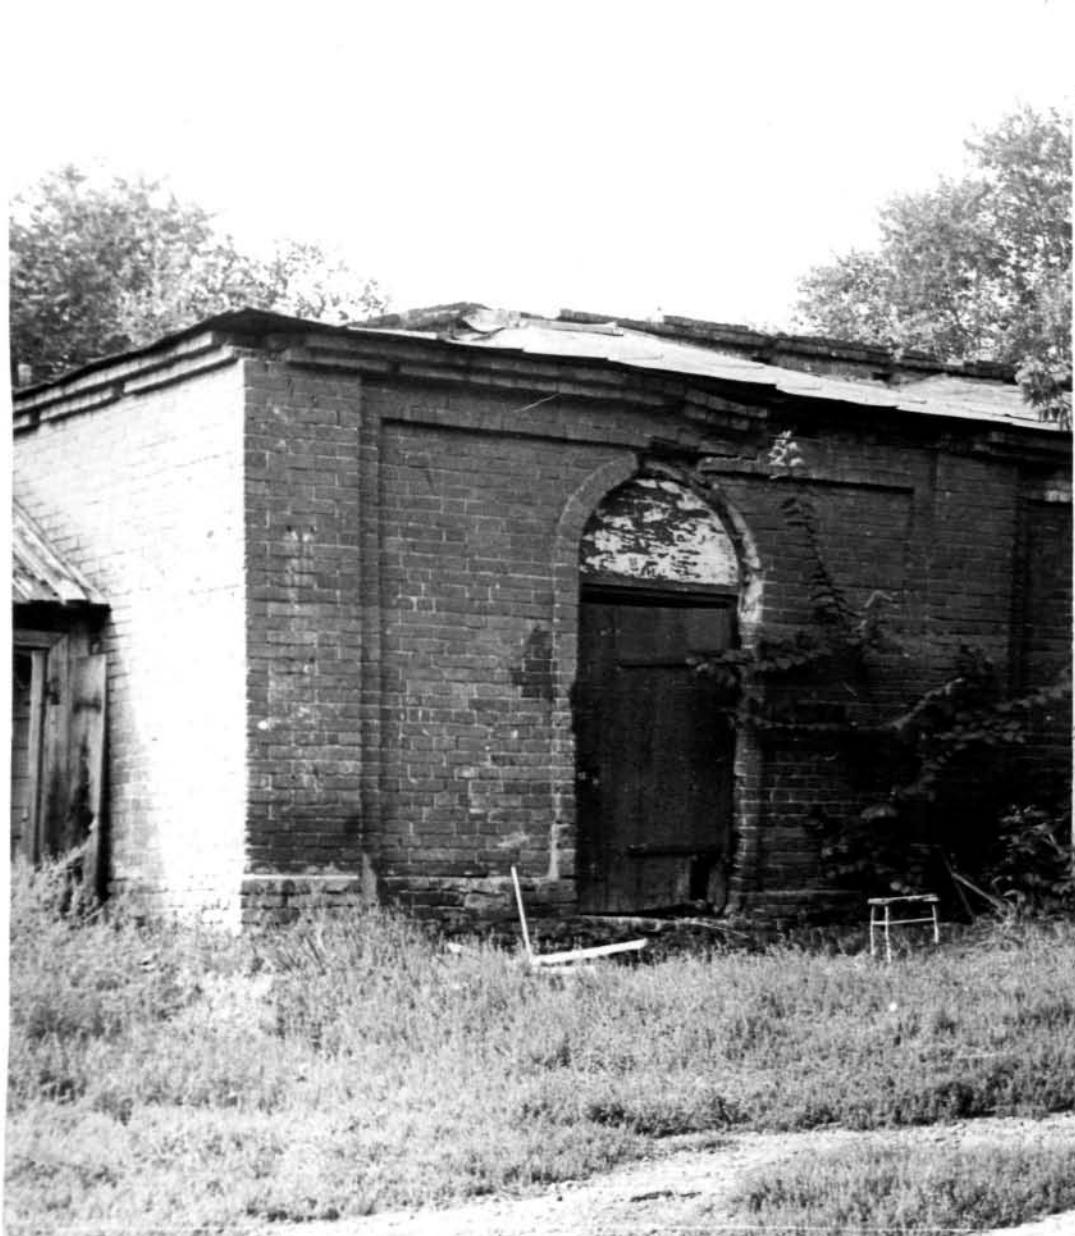
К третьей с востока секции здания пристроен спереди одноэтажный кирпичный объем, при этом стена между ними разобрана. К западному фасаду пристроены кирпичные гаражи. Частично разрушена перемычка дверного проема и карниз первой секции слева. В связи с изменением функционального назначения здания засыпаны погреба.

С северной, восточной и западной сторон стен венчается карнизом, выполненном из двух рядов кирпичей. Стена южного фасада выше остальных и имеет трапециевидное завершение, формирующее профиль крыши, которая сделана трехскатной, пологой и покрыта железом.

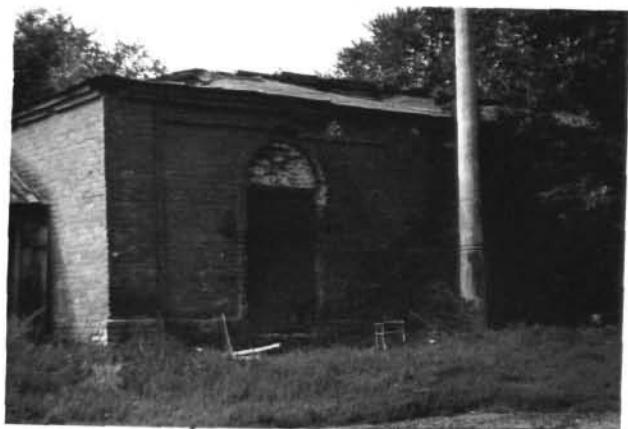
Фото или схематический план

Одноэтажное кирпичное здание, прямоугольное в плане, вытянуто по оси запад-восток. Расположено в юго-западном углу усадьбы. Главный фасад обращен на север - в сторону художественного училища. Первичальное его объем был поделен перегородками на четыре одинаковых секции, имеющие глубокие погреба. В каждую секцию вела дверь, расположенная на северном фасаде. Дверной проем имеет полуциркульное завершение и рамочное обрамление. Сейчас к третьей с востока секции спереди пристроен кирпичный объем гаража, а стена между ними разобрана. Стены остальных фасадов глухие. Стена южного фасада имеет трапециевидное завершение, формирующее профиль крыши, которая сделана трехскатной, пологой. Является хозяйственной постройкой к КИМ в. на территории художественного училища.
