П А С П О Р Т

Церковь

Продолжение к пункту УПа:
Влад. обл., Собинский р-н, с. Буланово
Церковь Троицы.

Церковь Троицы.

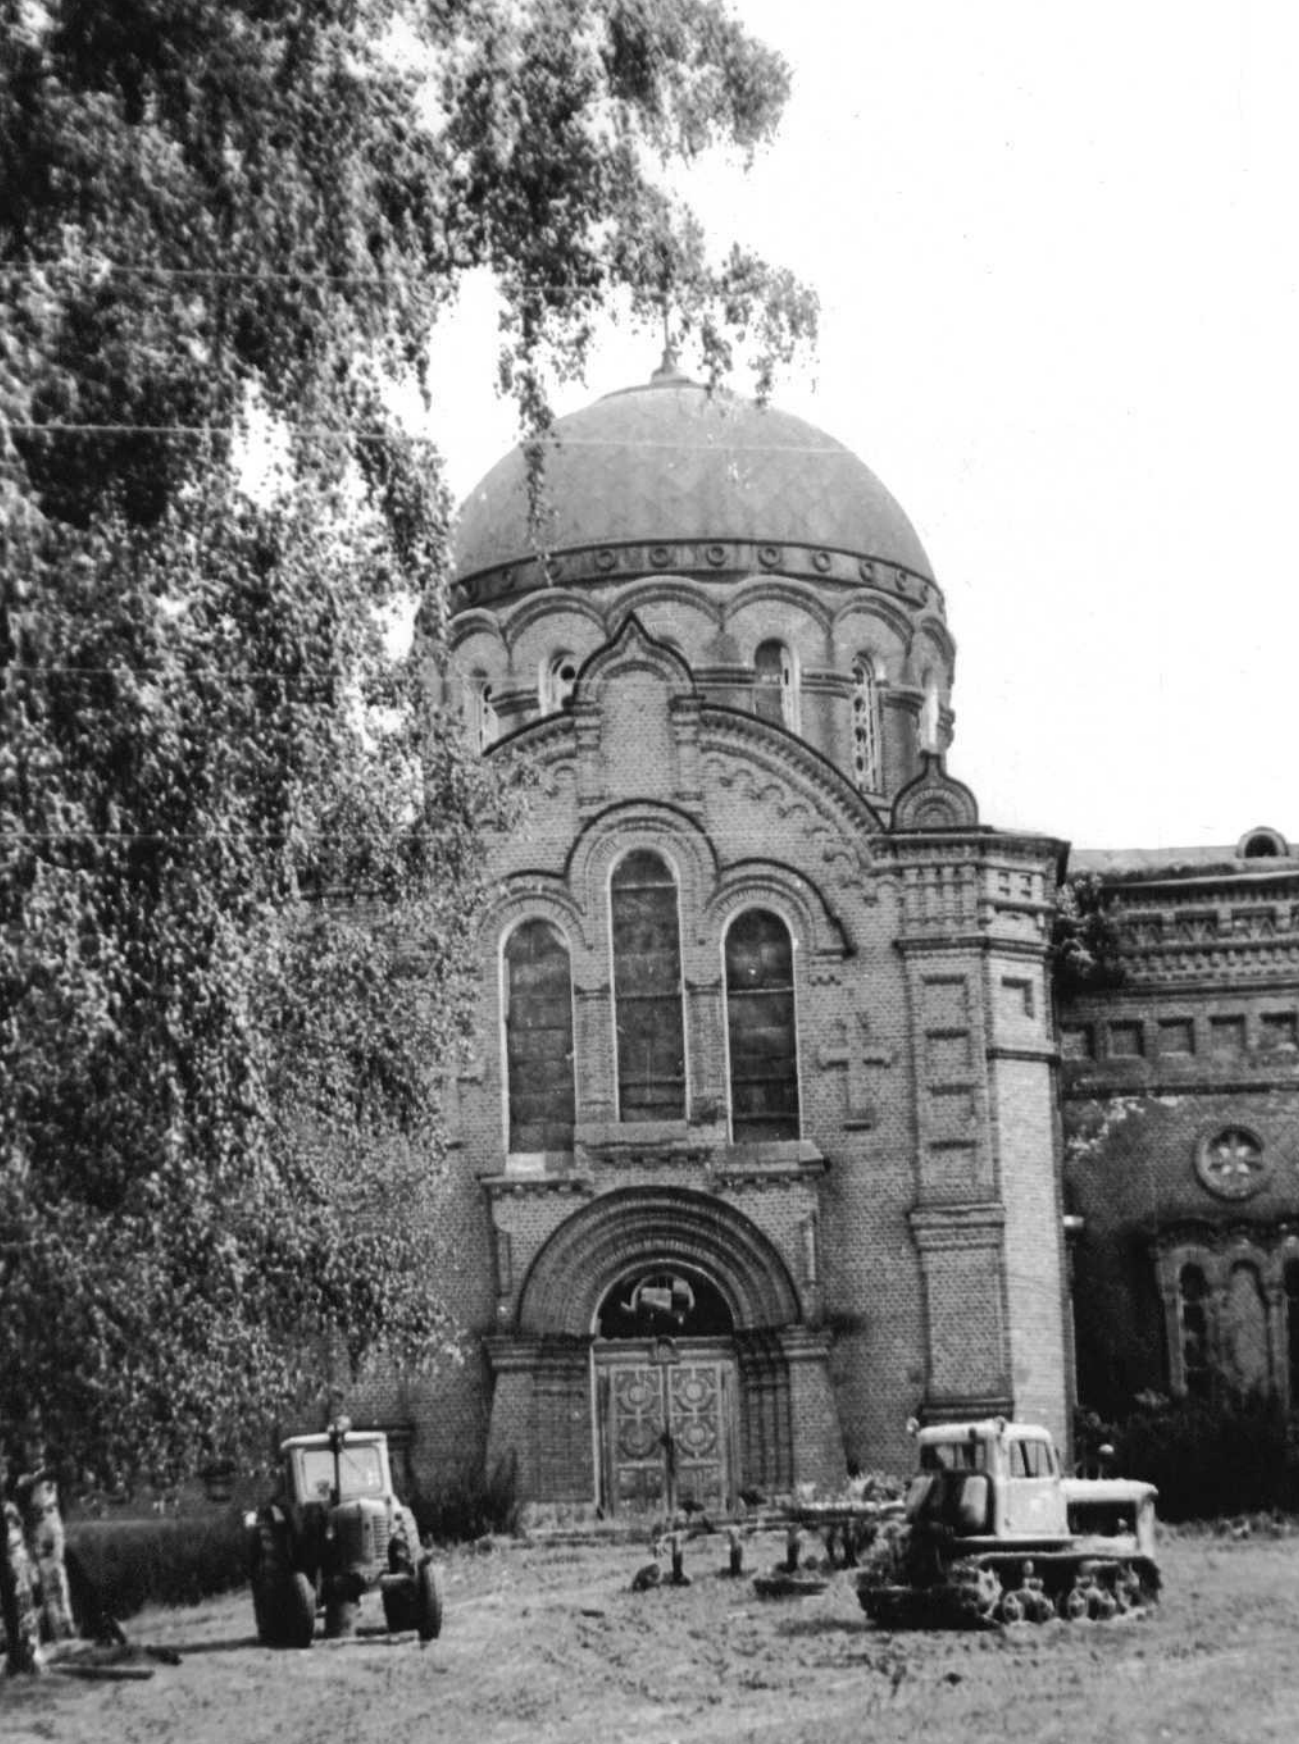
Северный фасад

Декоративное убранство фасадов выполнено в эклектичном характере. Фасады перегружены элементами, имитирующими детали "узорочья".

Углы обработаны лопатками с ширинками, окна обрамлены сложными наличниками, здание завершено 3-рядными кирпичными карнизами. Световой барабан имеет 16 световых проёмов и представляет собой 16-гранник со сложным завершением.

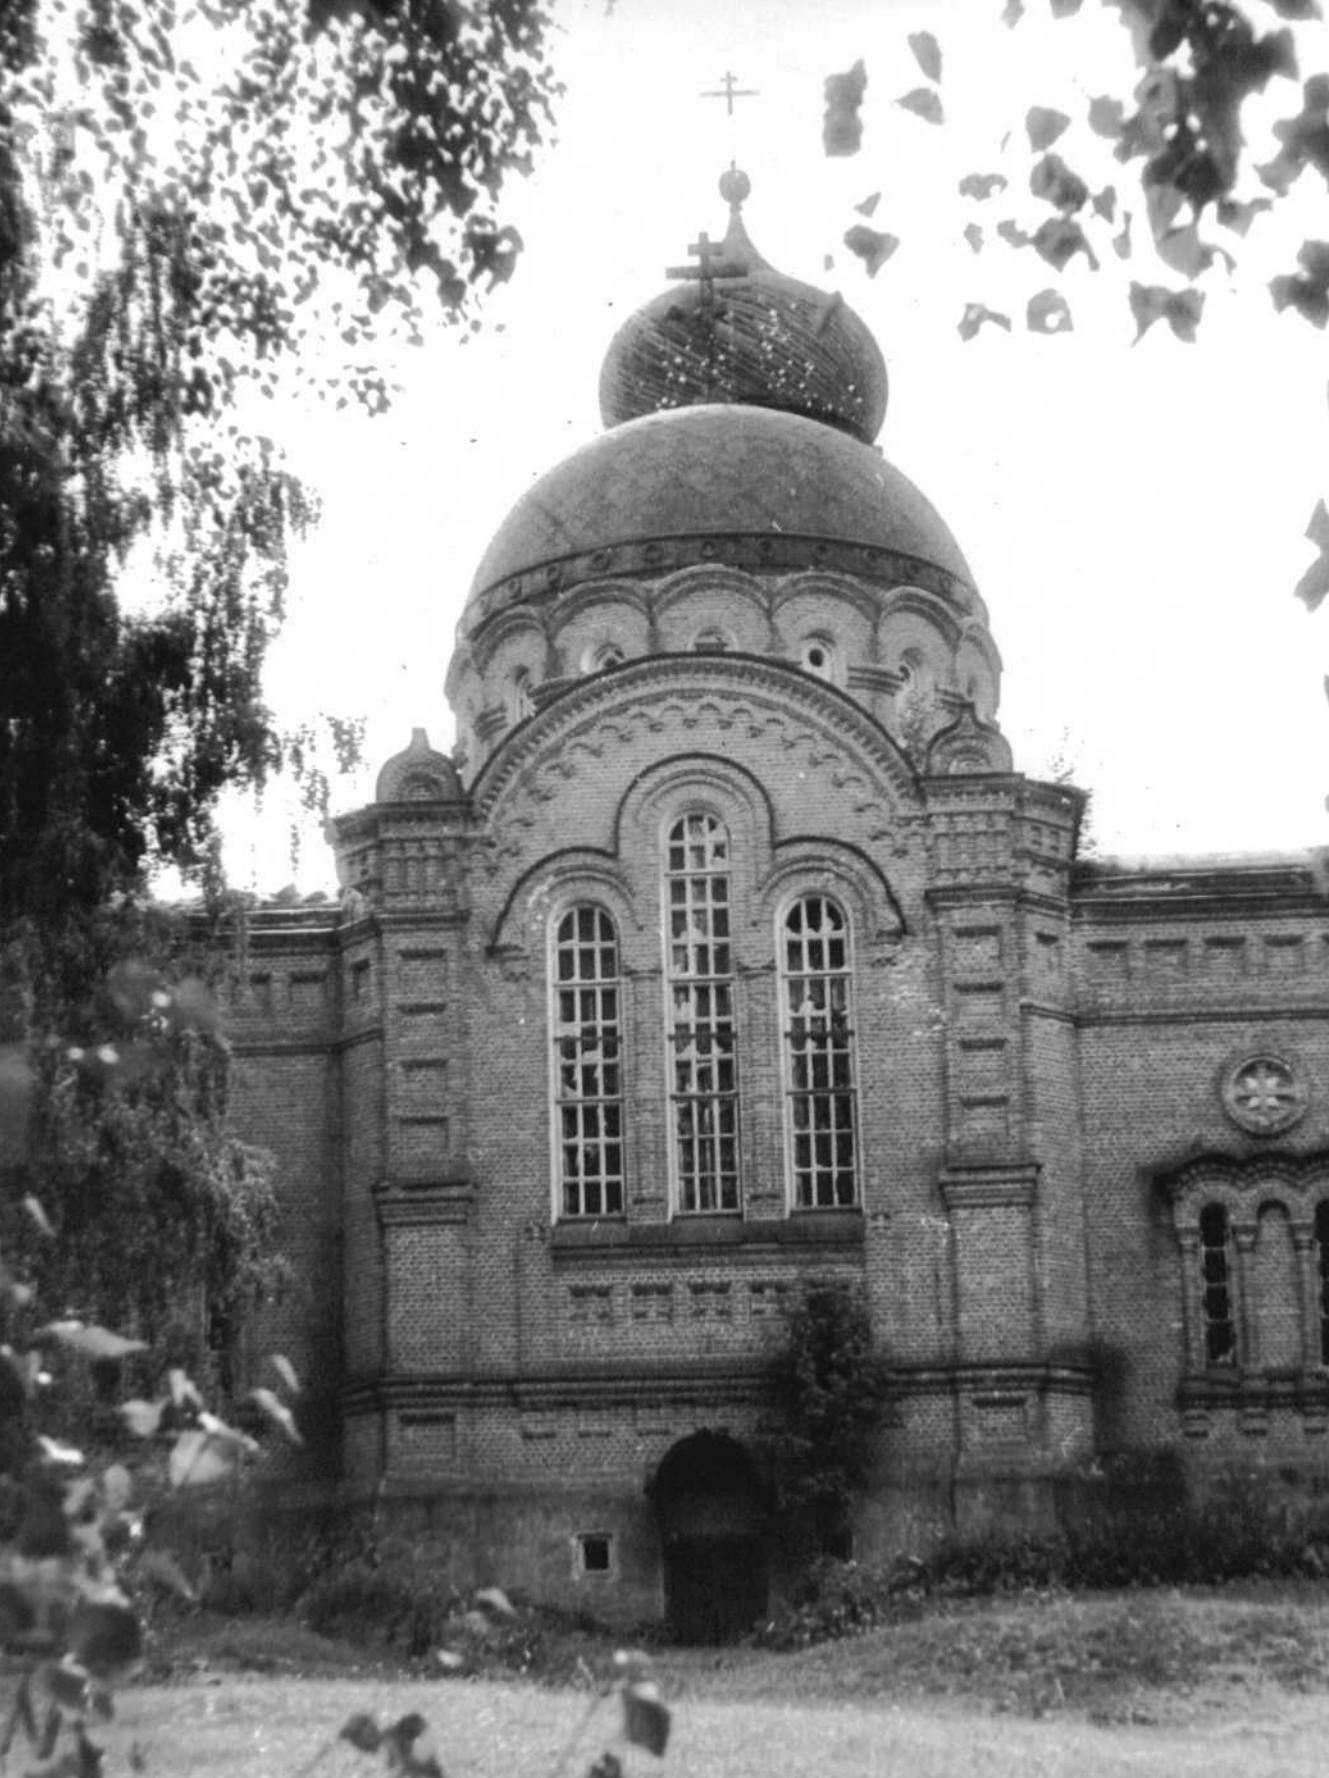
Восточное фасады

По центру тройное окно, причем боковые оконные проемы ниже уровня центрального.

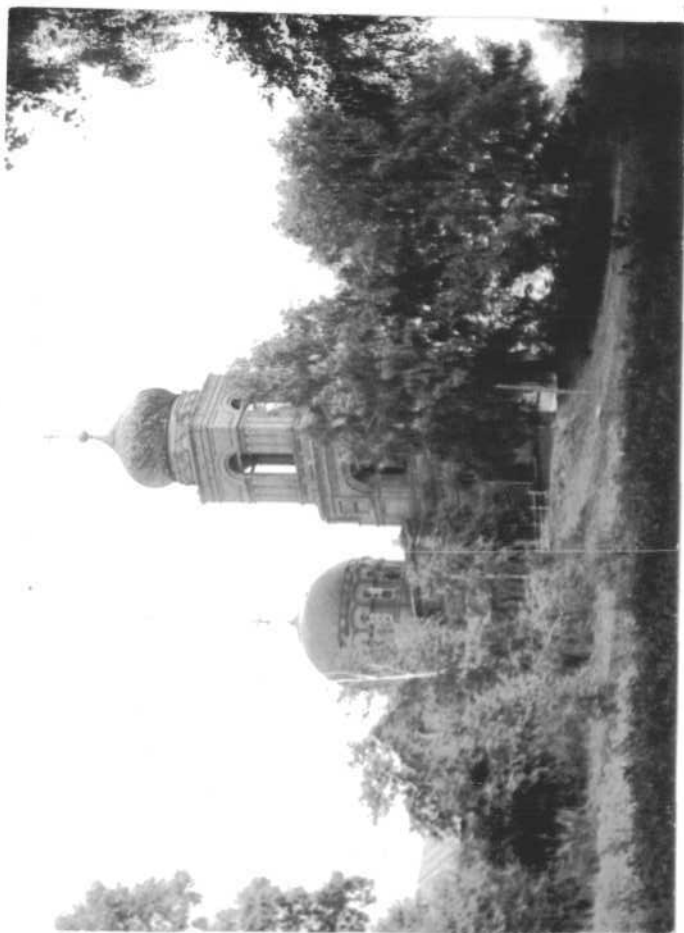
Фото или схематический план

Храм построен в центре села на невысоком холме.

Церковь относится к трехчастным бесстолпным трапезным храмам, но композиция традиционных объемов решена весьма своеобразно.

Основа композиции — четверик, на который опирается ажурный световой барабан, перекрытый куполом с крестом. С востока к четверику примыкает алтарная часть, а с севера и юга — два придела, алтарные части которых объединены с основным алтарем.

Трапезная небольшая, перекрытие ее цилиндрическое.

Колокольня трехъярусная. Завершена луковичной главой.

Декоративное убранство выполнено в эклектическом характере. Фасады перегружены элементами, имитирующими детали "узорочья".

Здание церкви сложено из красного кирпича на цементном растворе. Размеры кирпича составляют: 270x120x65-70.
