ПАМЯТНИКИ ИСТОРИИ И КУЛЬТУРЫ СССР
(недвижимые)

П А С П О Р Т

*Кельтский
Дол менный - Малагуш*II. ТИПОЛОГИЧЕСКАЯ
ПРИНАДЛЕЖНОСТЬ

УЧЕТНАЯ КАРТОЧКА

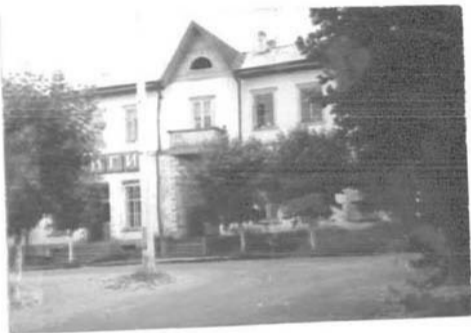
Фото или схематический план

Дом построен из кирпича на бутовом фундаменте, штукатурен и побелен. Перекрытия — деревянные балки. Здание одноэтажное, использовалось, вероятно, для торговых целей небольшими хозяевами, о чем свидетельствуют три самостоятельных входа. Сохранилась часть стены и тумба верет, связанные со зданием обителем. Фасад симметричный, основные проемы, обрамленные наличниками с декоративными замковыми камнями, чередуются с ленточными входами. Центральный вход декорирован руостоманными нишами. Размеры в плане: длина — 25,6 м, ширина — 12,4 м.

Это законченное архитектурное произведение и, несмотря на значительные изменения, является характерной для города постройкой.
