П А С П О Р Т

I. НАИМЕНОВАНИЕ ПАМЯТНИКА Нило-Сорская пустынь. Настоятельский корпус

1851-1854 гг.

IV. АДРЕС (местонахождение) ПАМЯТНИКА Вологодская обл., Кирилловский р-н
(АССР, край, область, район, автономная обл.)

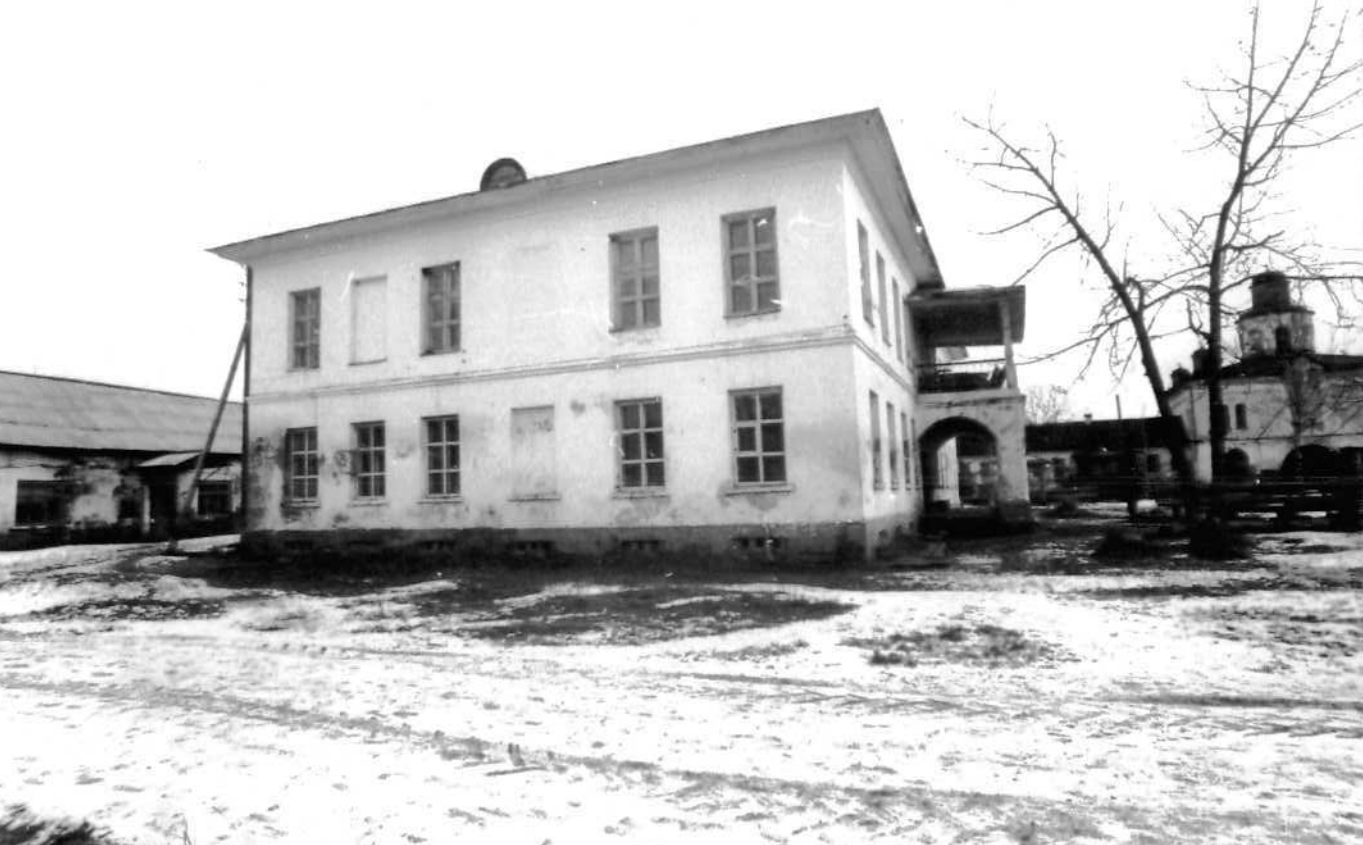
Вид с запада

Торцевые фасады решены в шесть осей окон, в том числе и ложных. Количество и ритм расположения оконных и дверных проемов на заднем (северном) фасаде подчинены внутренней структуре здания.

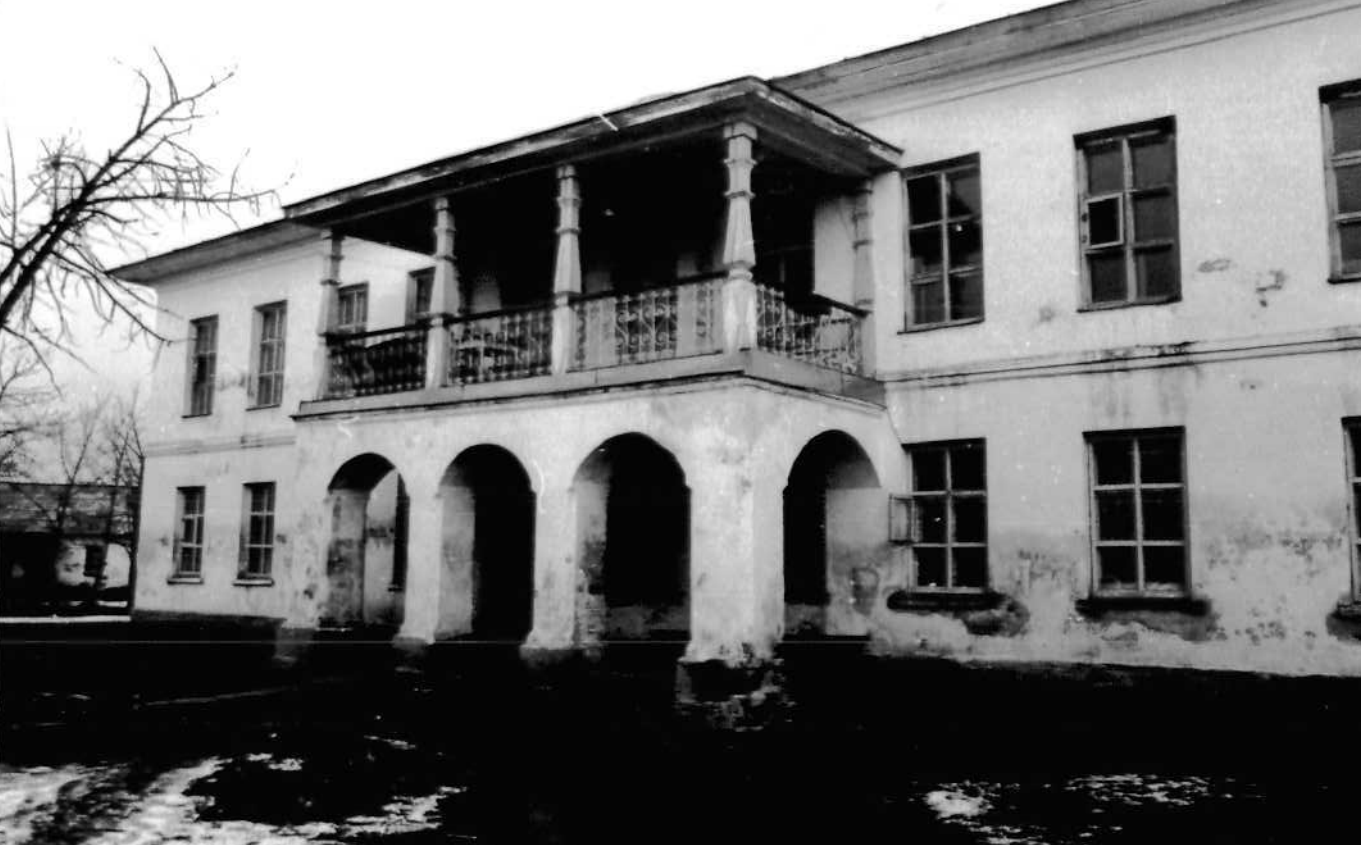
Вологодская обл.
Кирилловский р-н.
д. Пудьковский
Нико-Сорокинское кладбище
Николаевский корпус, 1851-54 гг.
Южный фасад

Главный фасад имеет симметричную трехчастную композицию в одиннадцать световых осей. Центр выделен кирпичной аркадой перед главным входом с балконом на втором этаже.

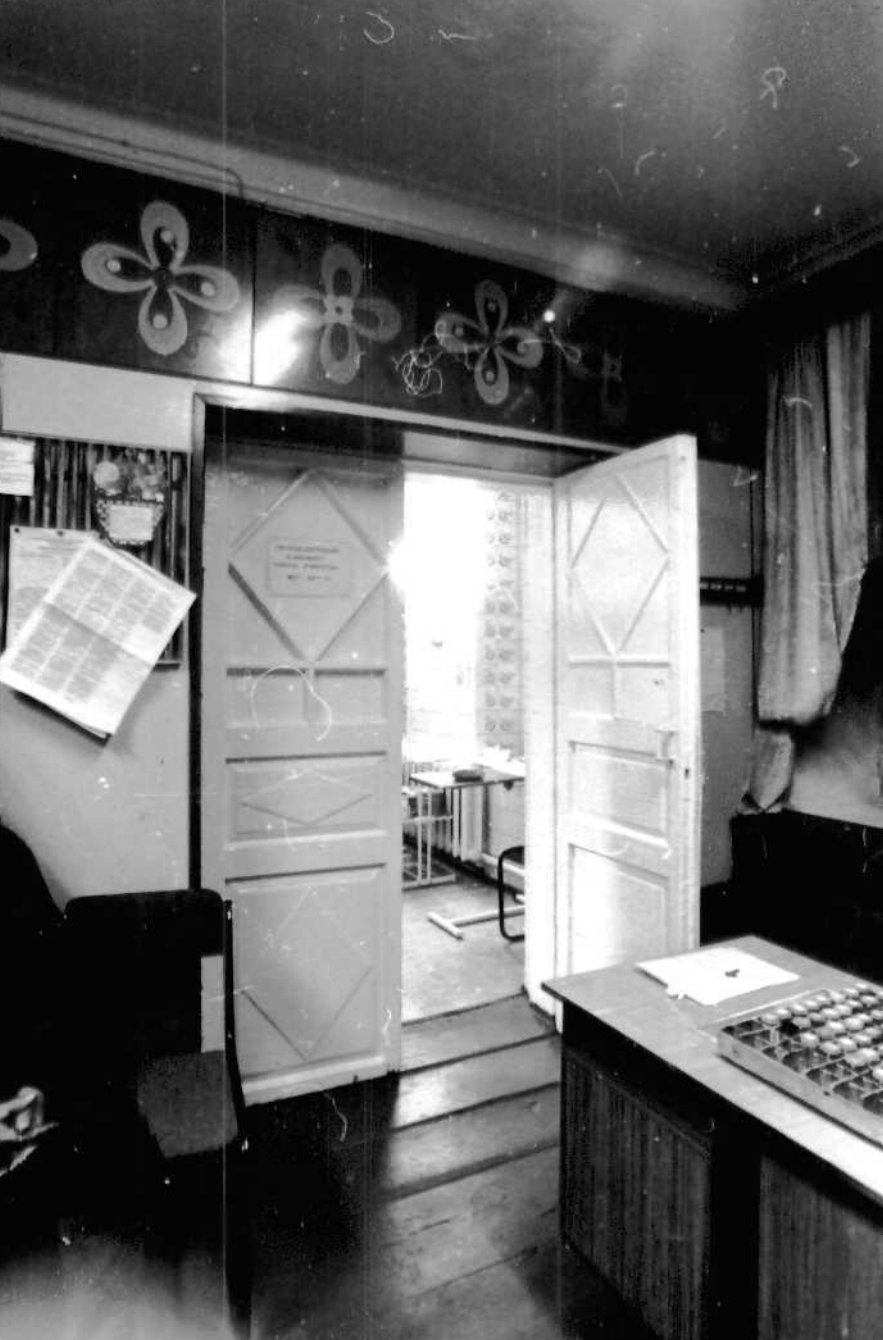
Ризничья дверь в
интерьере 1-го этажа.
Юго-восточные комнаты.

Полы дощатые крашенные, стены оштукатурены, и в нижней части покрашены масляной краской. В корпусе сохранились одно- и двухпольные филенчатые двери, а в парадных комнатах второго этажа — тянутые потолочные карнизы.

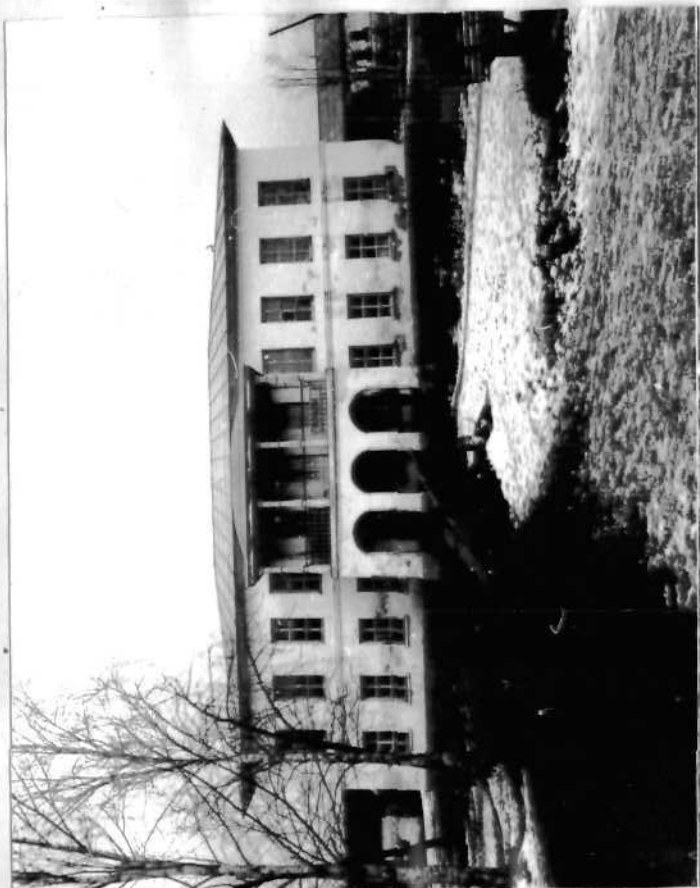
Фото или схематический план

Двухэтажный, прямоугольный в плане настоятельский корпус выстроен в строгих формах позднего классицизма. В композиции фасадов преобладают вертикальные членения. Обращённый к собору, главный южный фасад имеет симметричную трёхчастную композицию. Перед главным входом центр выделен аркадой с балконом на втором этаже. Проемы здания лишены наличников. Внутри хорошо читается первоначальная планировка с анфиладой на втором этаже вдоль главного фасада.
