### ПАСПОРТ

Дом Рухлова. 2-я половина XIX века.

Архангельская обл., Виноградовский район, с. Сельцо,  
Заостровский сельсовет.

### УЧЕТНАЯ КАРТОЧКА

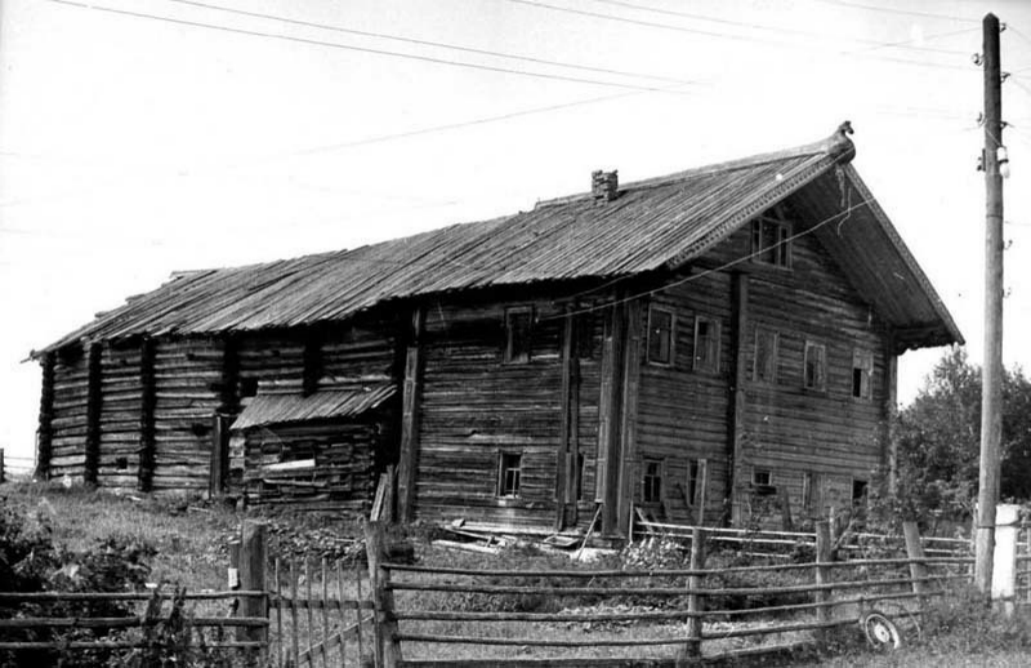
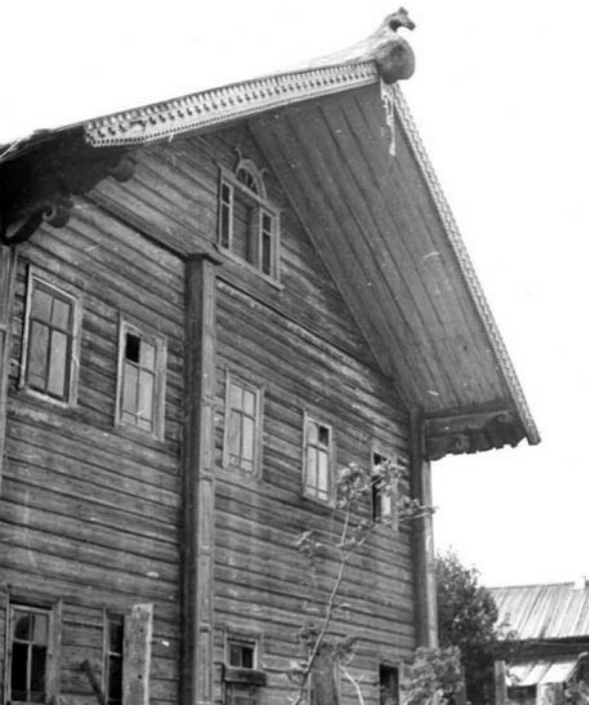
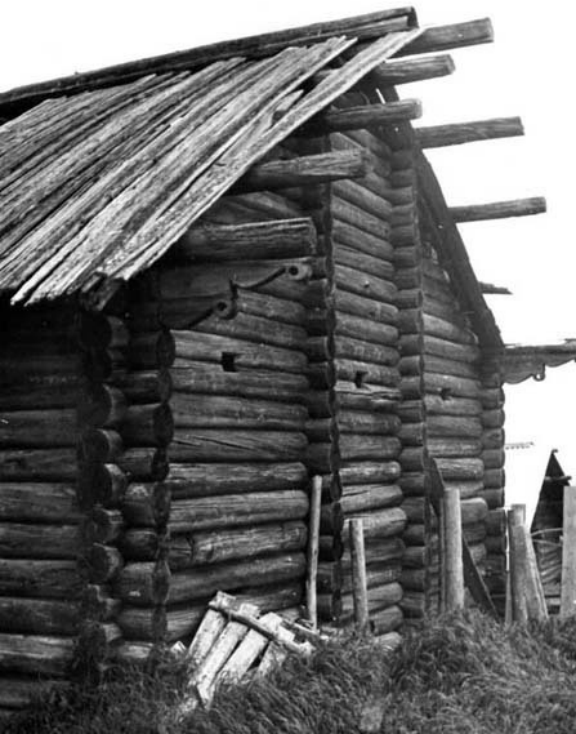
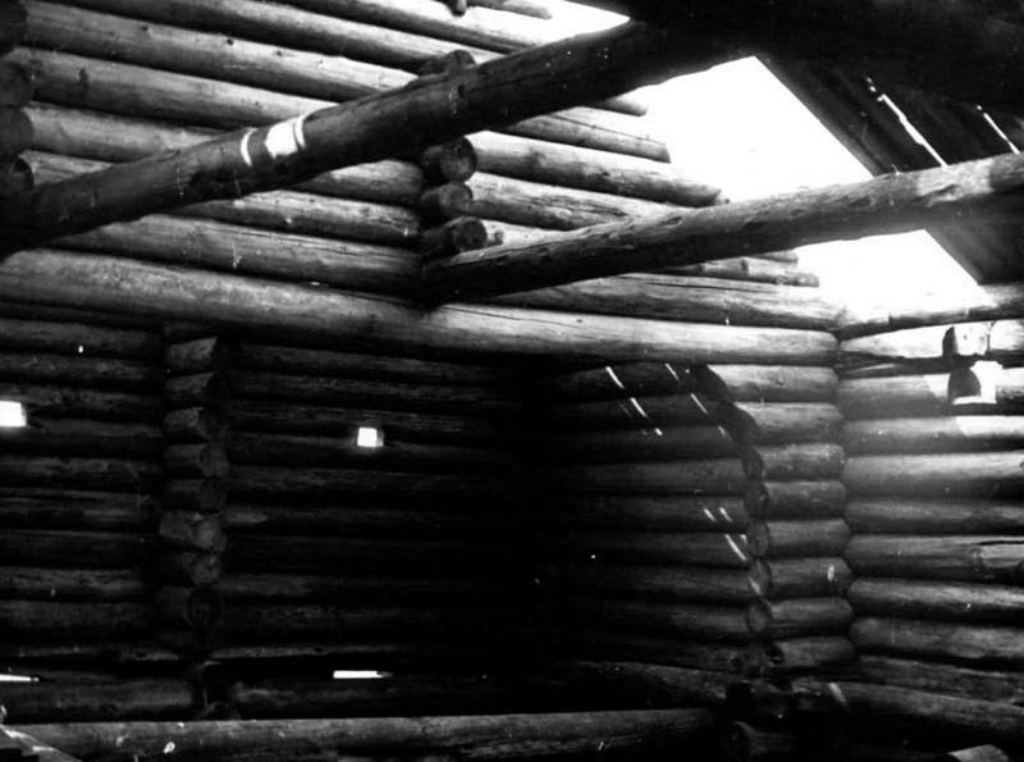
Кровля имеет большие свесы с главного и заднего фасадов, поддерживаемые резными консолями. Бревна-слезы уложены через два бревна-самца.

Покрытие из теса, сверху — охлупень с конем. Жилая часть дома обшита тесом. Свес кровли главного фасада зашит досками. Вертикальные выпуски бревен зашиты тесом, обработанными филенками по типу шпильстр. Два ряда небольших прямоугольных окон имеют профилированные обрамления. Консоли, поддерживавшие свес кровли вырезаны в виде каблучков. Край свеса украшены резными подзором с накладными деталями в виде зубчатых треугольников. Слуховое окно трехчастное; над средней, более широкой частью прорезан полуциркулярный проем.

Задний фасад дома разделен по вертикали выпусками бревен переубов на три части, в каждой из которых прорезано по узкому волоковому окну.

Клеть первого этажа рублена в лапу, имеет односкатную кровлю от стены дома.
