П А С П О Р Т

I. НАИМЕНОВАНИЕ ПАМЯТНИКА Церковь в села Слобода

IV. АДРЕС (местонахождение) ПАМЯТНИКА Вологодская обл. Вытегорский р-н. с. село Слобода Саминского с/с. Автобусом до с. Саминский Погост 50 км далее

Описание основных объемов церкви в с. Слобода,
Вологодская обл. Вытегорский р-н.

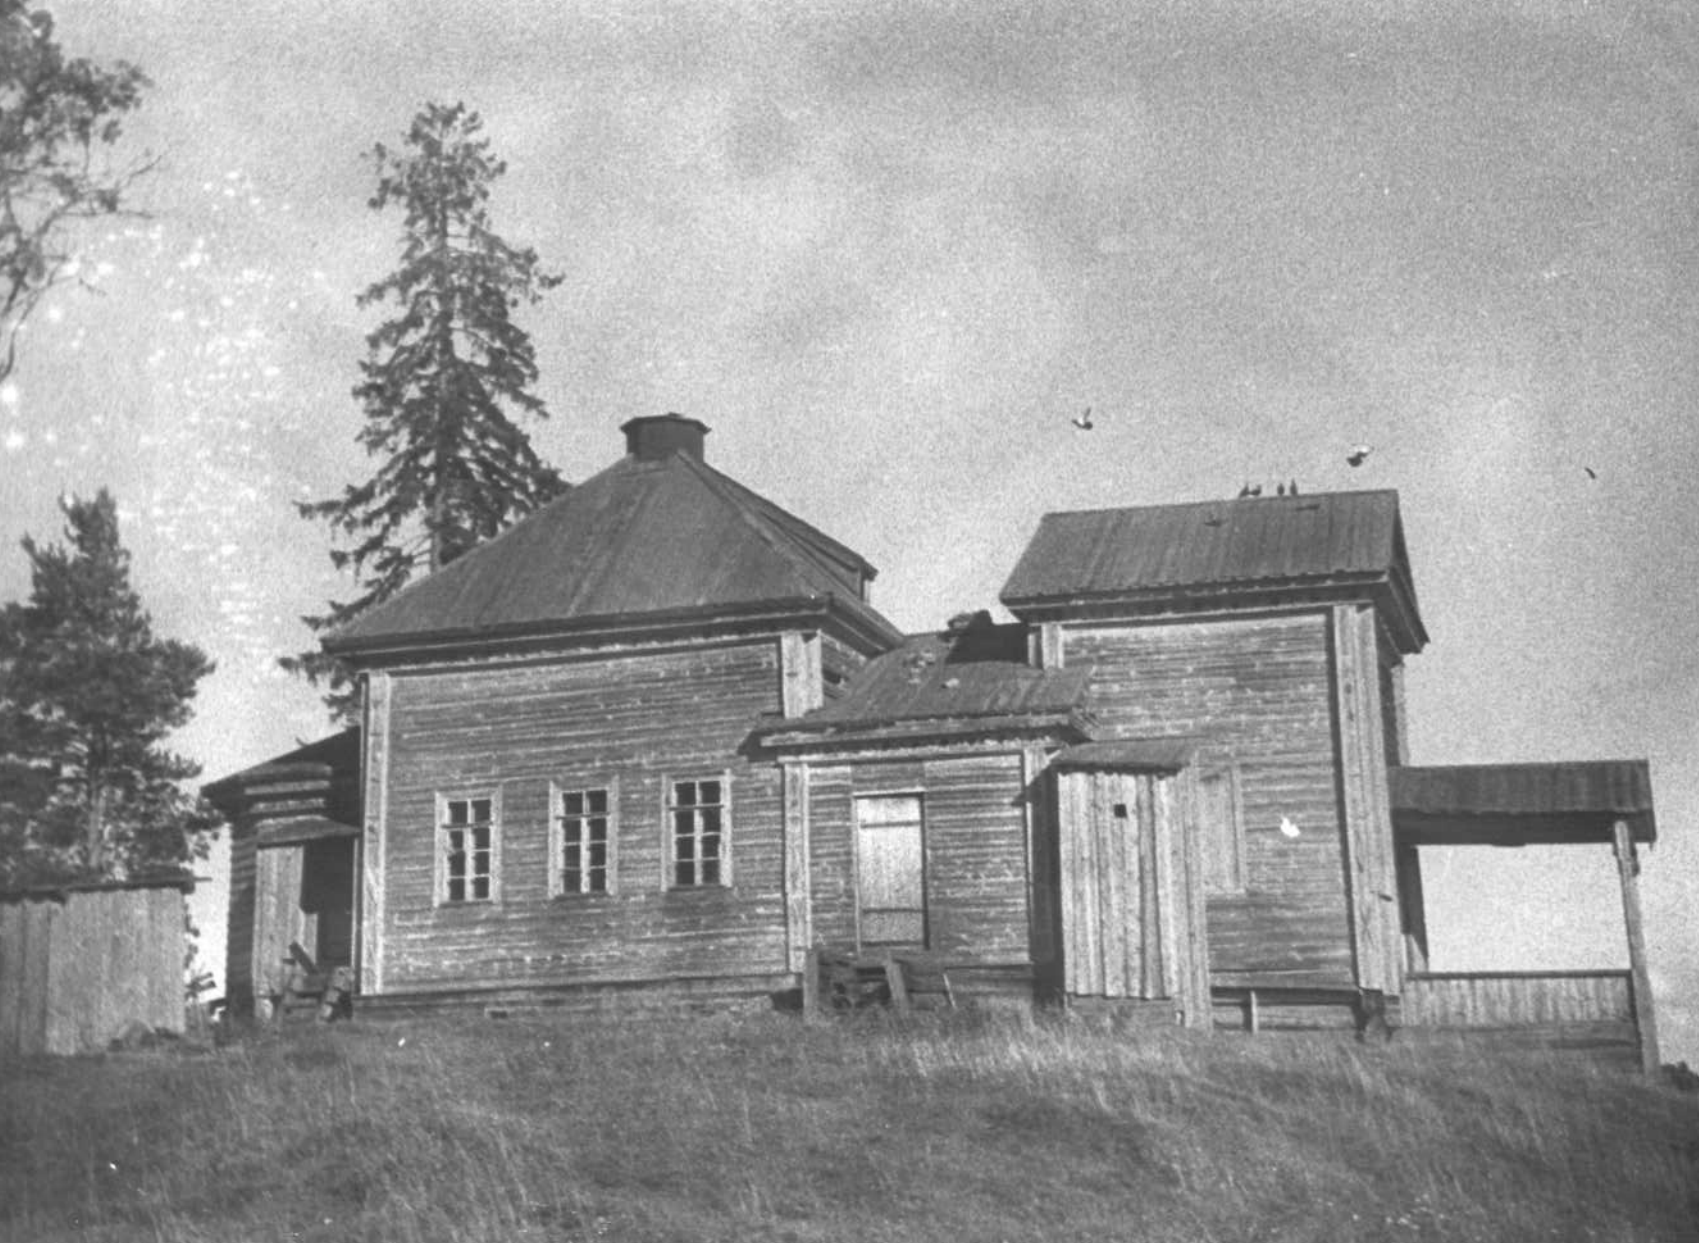
Разобраны яруса звона колокольни, глава церкви. Интерьер церкви некоторое время был приспособлен под клуб. Имеются поздние пристройки. Северное окно трапезной разрушено под дверь.

Трапезная имеет одинаковую ширину с четвериком церкви и одинаковую высоту с алтарем. С храмовой частью соединяется большим проемом. Имеет по одному окну на север и юг. Северное окно разрублено под дверь. Крыша двухскатная, тесовая по стропилам.

Вологодская обл. Вытегорский р-н. д. Слобода.
Церковь. Втор. пол. XIX века. Северный фасад.

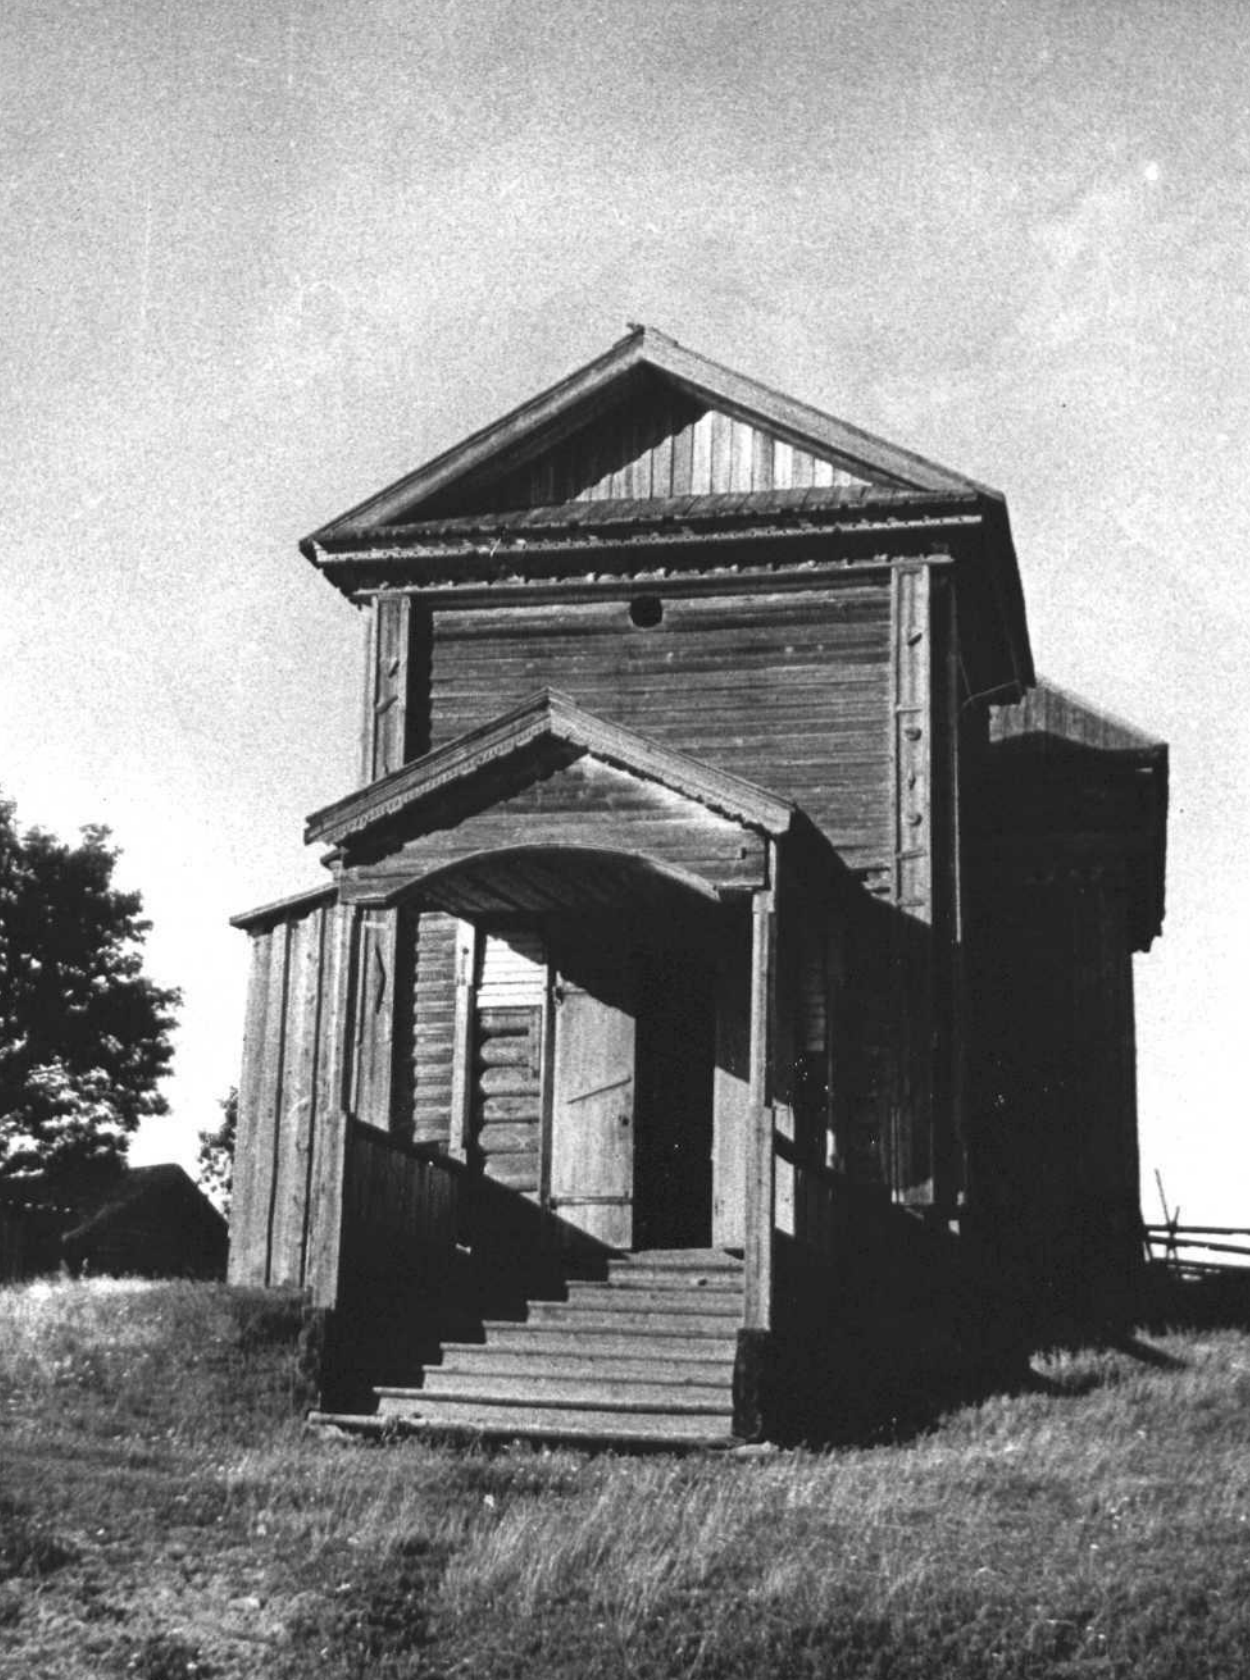
Праруб паперти является одновременно первым ярусом колокольни, в настоящее время разобранной. Первый ярус паперти имеет одинаковую высоту с храмовой частью. Имеет по одному окну на север и юг. В северной части находилась лестница, ведущая на верхние яруса колокольни.

Вологодская обл. Вытегорский р-н. д. Слобода.
Церковь. Втор. пол. XIX века. Западный фасад.

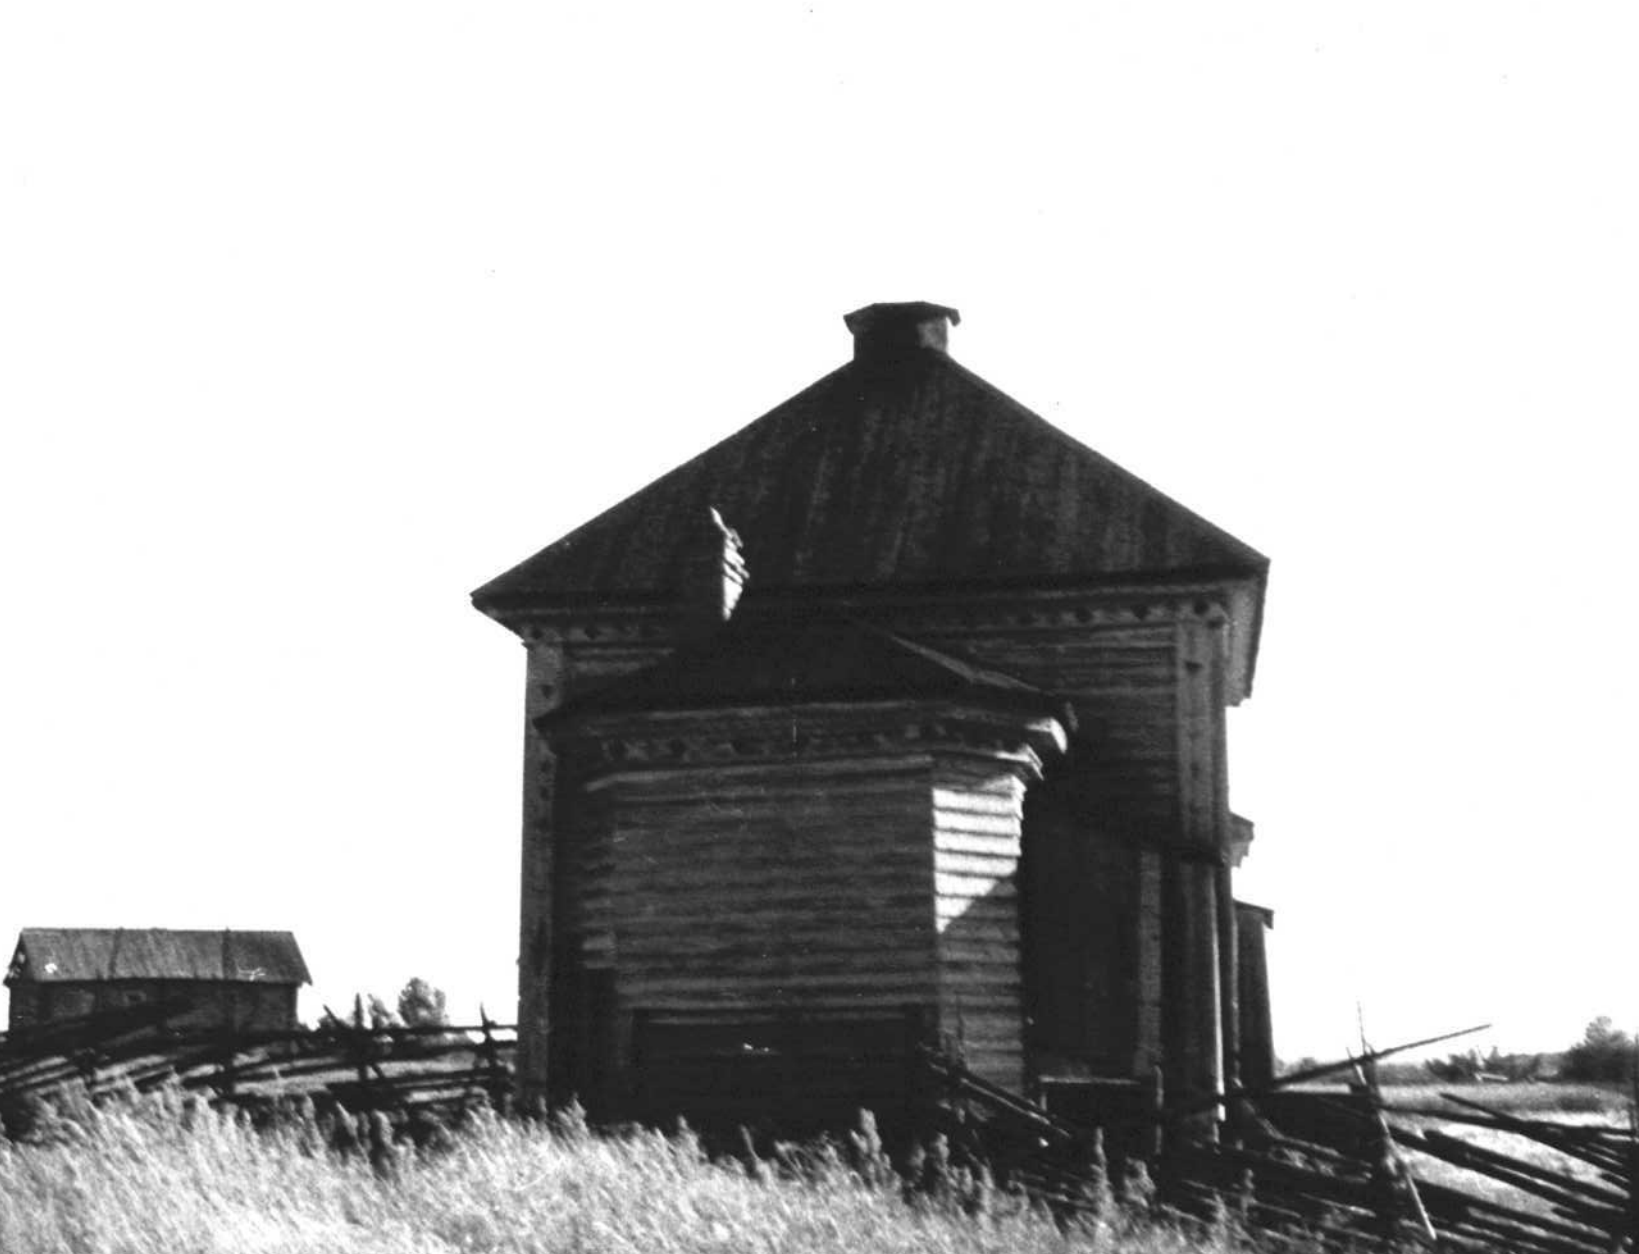
Пятигранный алтарь рублен из бревен в лапу, имеет по одному окну на север и юг. Крыша тесовая, пятискатная по стропилам.

Вологодская обл. Вытегорский р-н. д. Слобода.
Церковь. Втор. пол. XIX века. Восточный фасад.

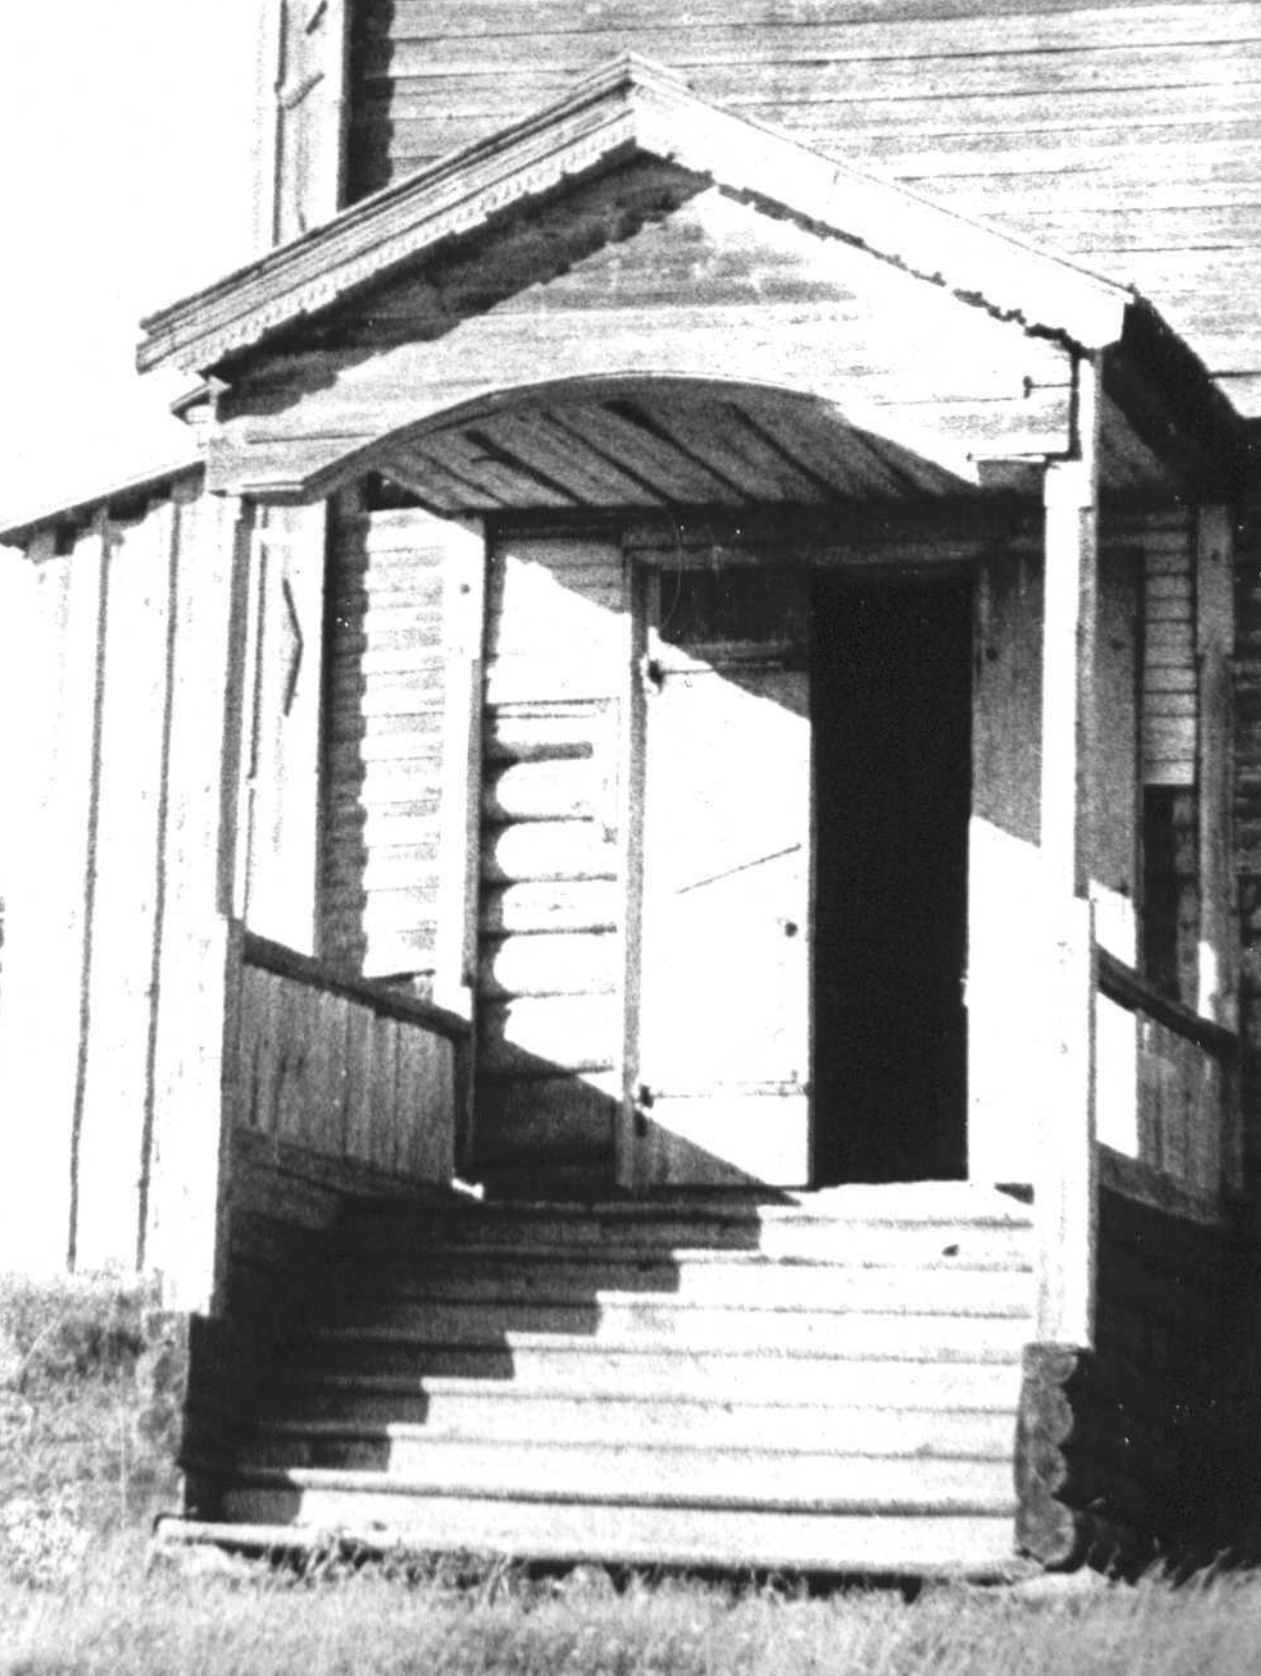
С запада пристроено крыльцо с двухскатной тесовой крышей. Лестница имеет дощатый тесовое ограждение.

Вологодская обл. Вытегорсктй р-н. д. Слобода.
Церковь. Втор. пол. XIX века. Крыльцо.
