П А С П О Р Т

I. НАИМЕНОВАНИЕ ПАМЯТНИКА Дом жилойII. ТИПОЛОГИЧЕСКАЯ
ПРИНАДЛЕЖНОСТЬ

Втор. пол. XIX векаIV. АДРЕС (местонахождение) ПАМЯТНИКА Вологодская обл. Вытегорский р-н. д. Удользерский Погост. От г. Вытегры автотранспортом по дороге через плъз
АССР, край, область, район, автономная обл.у пос. Белоусово 65 км

ДЕРЕВНЯ УНДОЗЕРСКИЙ ПОГОСТ
ВЛОГОДСКАЯ ОБЛ ВЬТЕГОРСКИЙ Р-Н
ЖИЛОЙ ДОМ
ВТОР. ПОЛ XIX ВЕКА

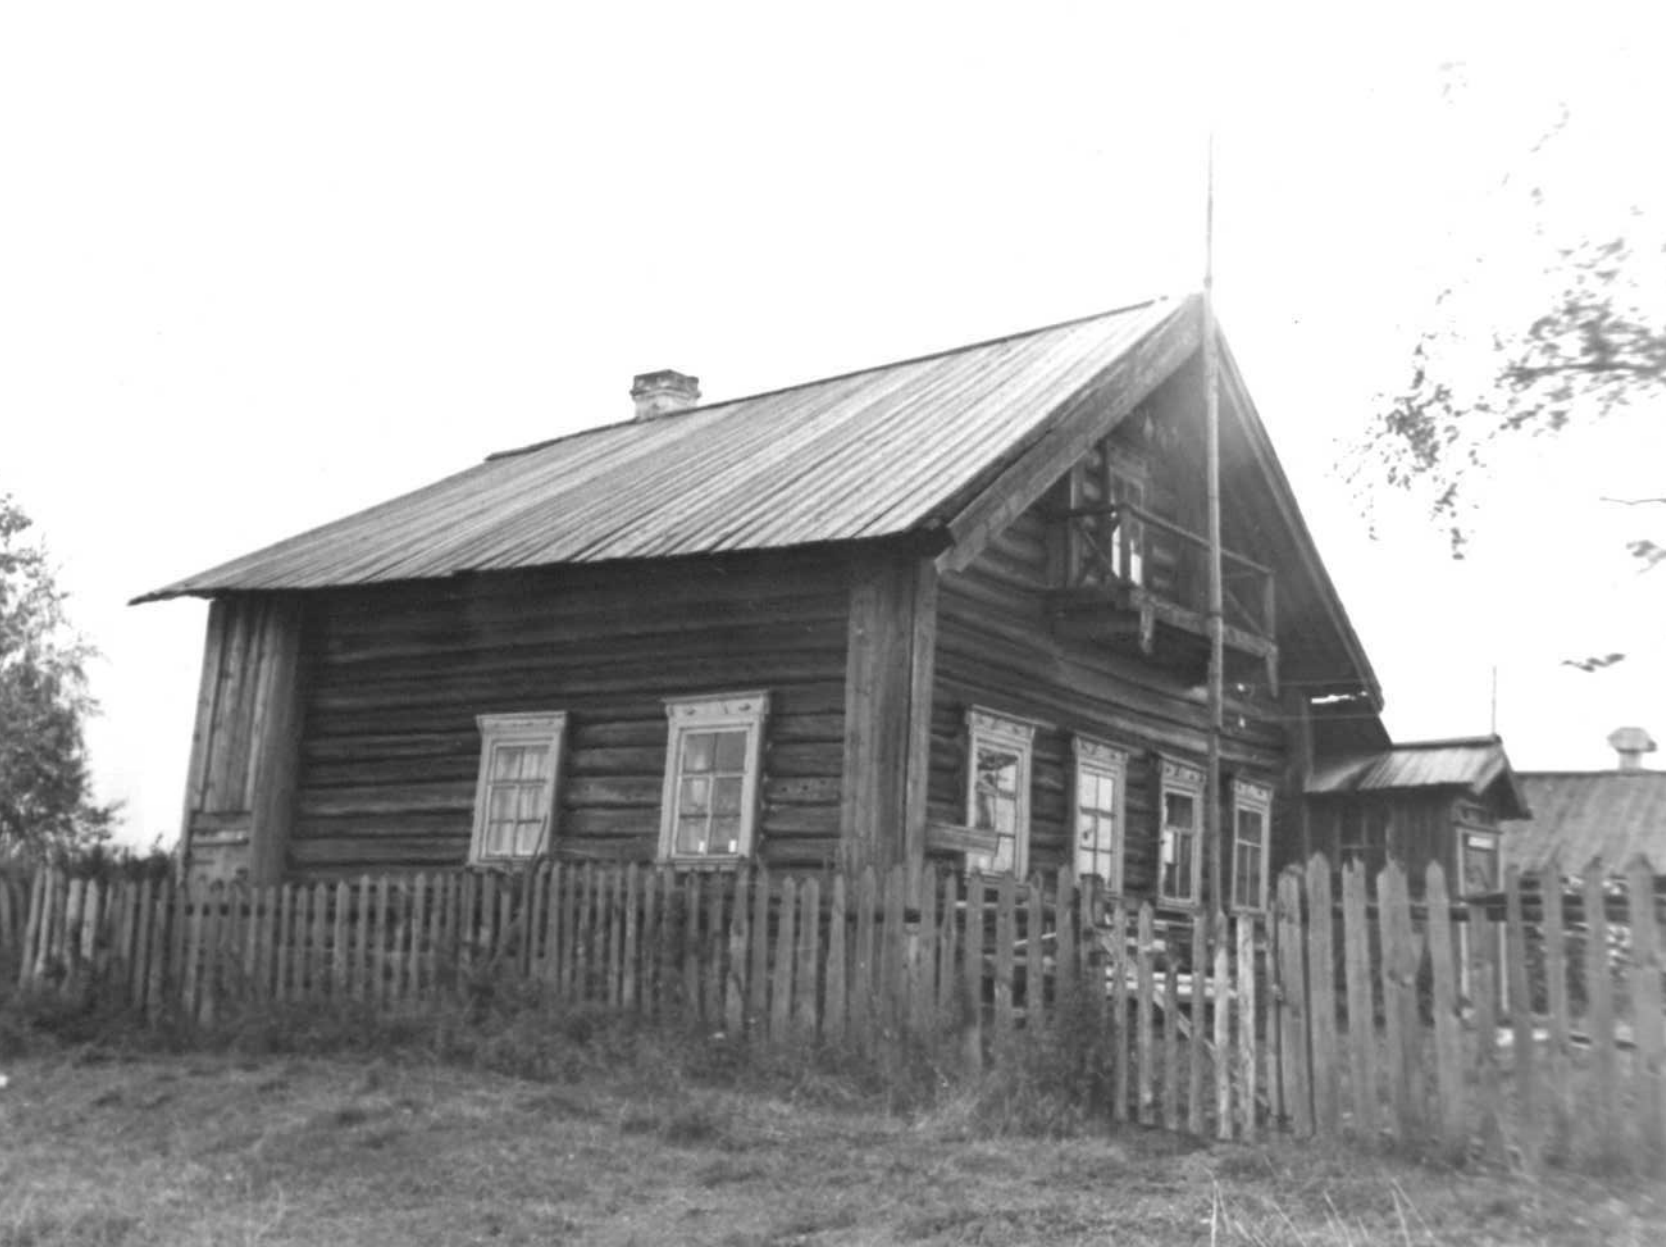
ОБЩИЙ ВИД

с. Ундозеро Жилой дом церковных
служителей сер. XIX в.

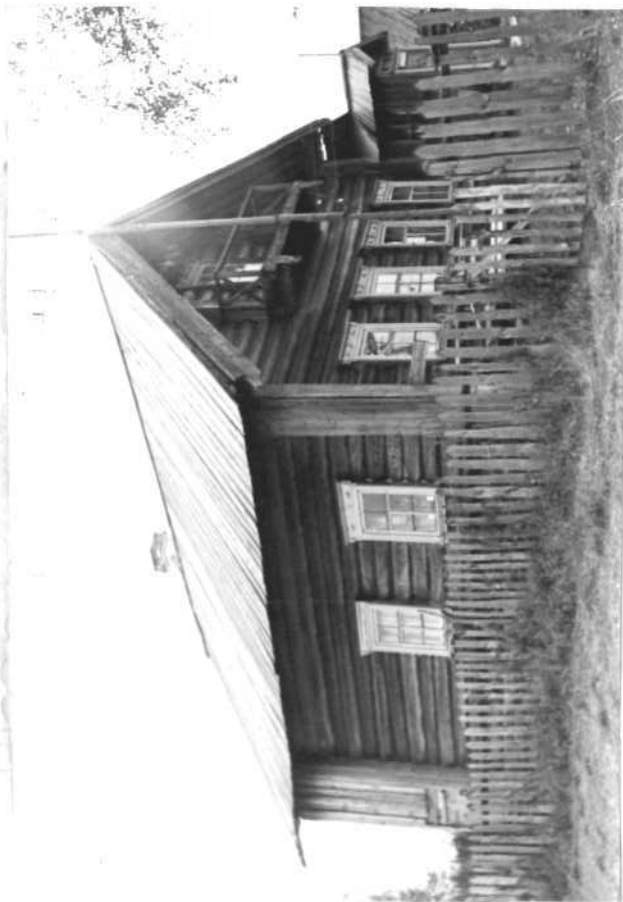
Фото или схематический план

Жилой дом стоит посредине деревни на берегу Ундозера. Первоначально состоял из двух жилых изб, объединенных сенями с отдельными входами и предназначался для проживания двух семей священнослужителей местной церкви Богоявления. От первоначальной планировки дома только помещения южной жилой избы, представляющей собой квадратный в плане сруб, рубленный "в обло" из бревен диам. 22-25 см. Углы сруба вывешены на отдельно стоящих валунах. Крыша двухскатная самцового типа. На южном фасаде под значительным выносом кровли имеется небольшой консольный балкончик "андерея" для вяленья продуктов. Косячатые окна дома имеет терцовые наличники простого рисунка.
