ПАМЯТНИКИ ИСТОРИИ И КУЛЬТУРЫ СССР
(недвижимые)

П А С П О Р Т

I. НАИМЕНОВАНИЕ ПАМЯТНИКА Каменный дом при Воскресенской церквиII. ТИПОЛОГИЧЕСКАЯ
ПРИНАДЛЕЖНОСТЬ

ул. Калинина, 15

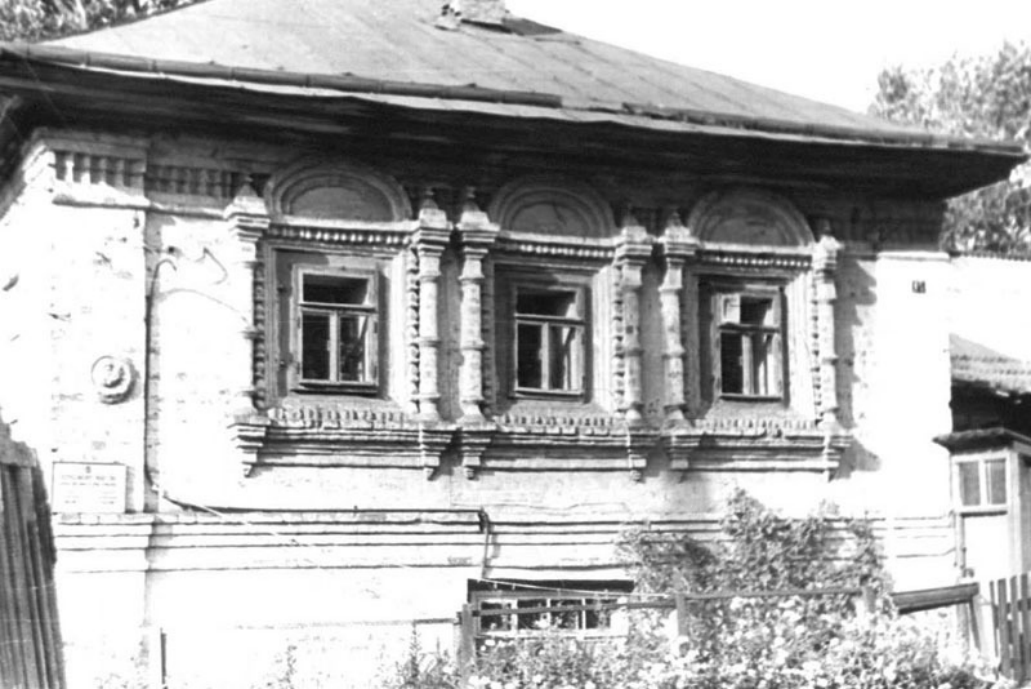
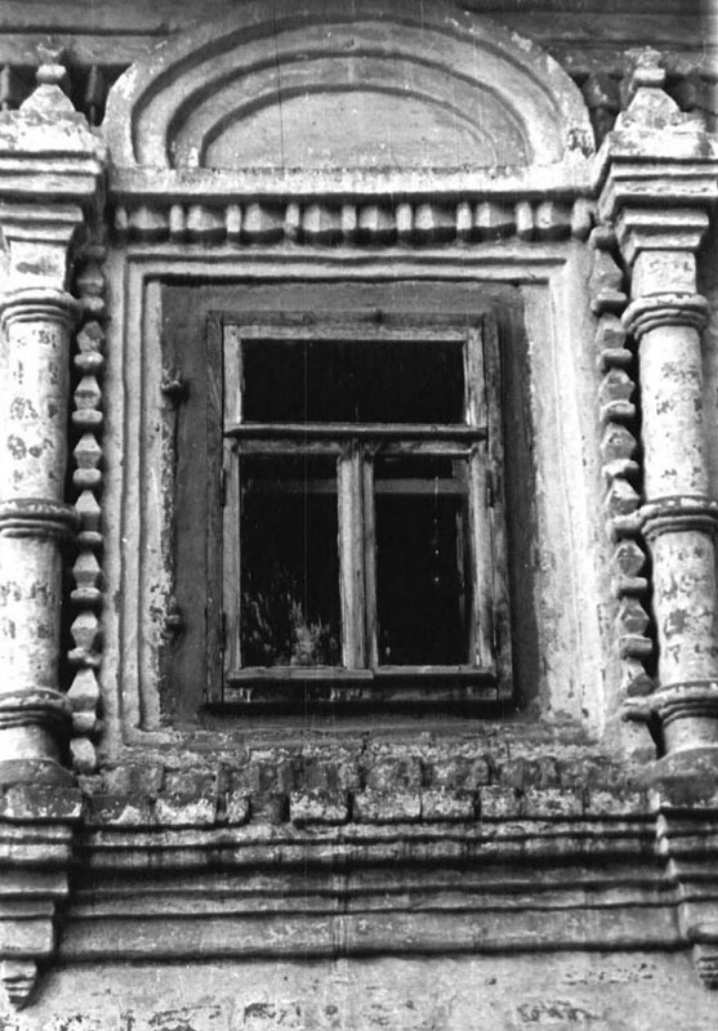
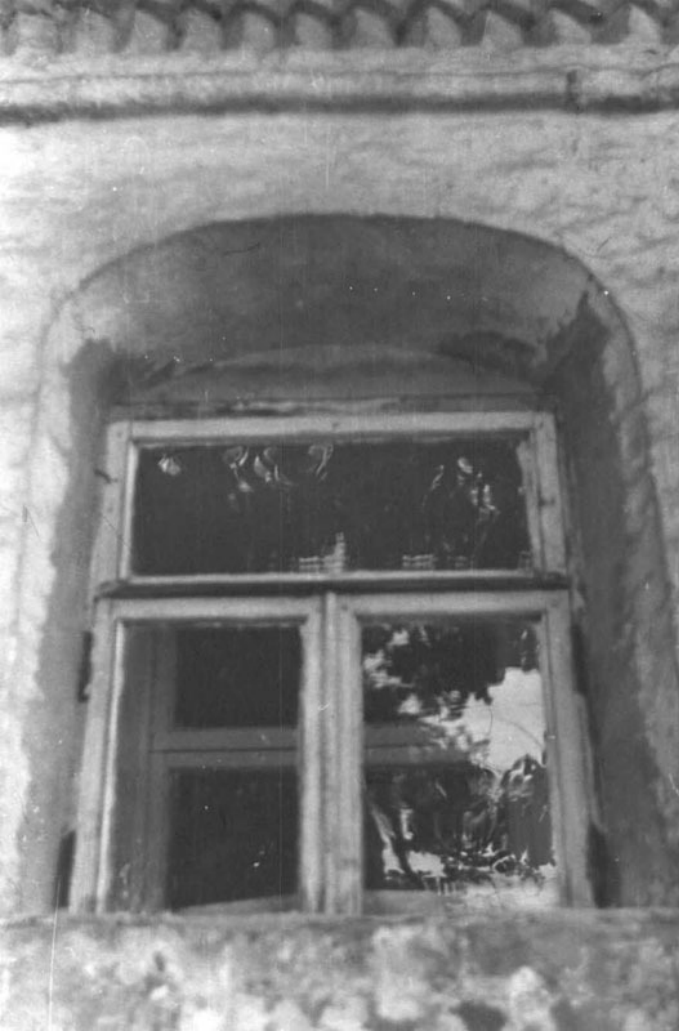
- Фото общего вида — 1
- Фото фрагментов — 2
- Генплан — 1
- Обмеры: план — 2
- фасад —
- разрез —
- Схематический план
охранной зоны —

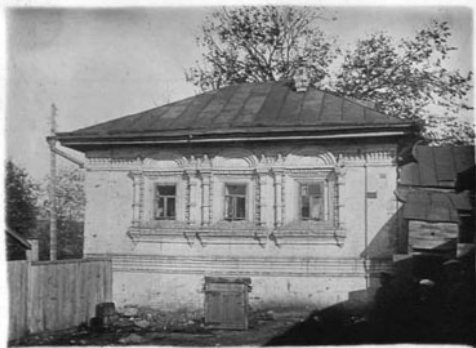
4В-8

Фото-снимок здания, об-
меров нет.
