МИНИСТЕРСТВО КУЛЬТУРЫ СССР

П А С П О Р Т

I. НАИМЕНОВАНИЕ ПАМЯТНИКА Церковь Преображенская^{ия}II. ТИПОЛОГИЧЕСКАЯ
ПРИНАДЛЕЖНОСТЬ

~~кон. XVIII в. - кон. XIX в.~~ ¹⁸⁰⁴ 1804, 1890 г.г.IV. АДРЕС (местонахождение) ПАМЯТНИКА Вологодская обл., Вытегорский район,
АССР, край, область, район, автономная обл.д. Якино, Анненский с/с (сообщение: рейсовым автобусом от "с. Вытегра - Анненский с/пост")
национальный округ, населенный пункт, пути подъездаV. ХАРАКТЕР
СОВРЕМЕННОГО
ИСПОЛЬЗОВАНИЯ

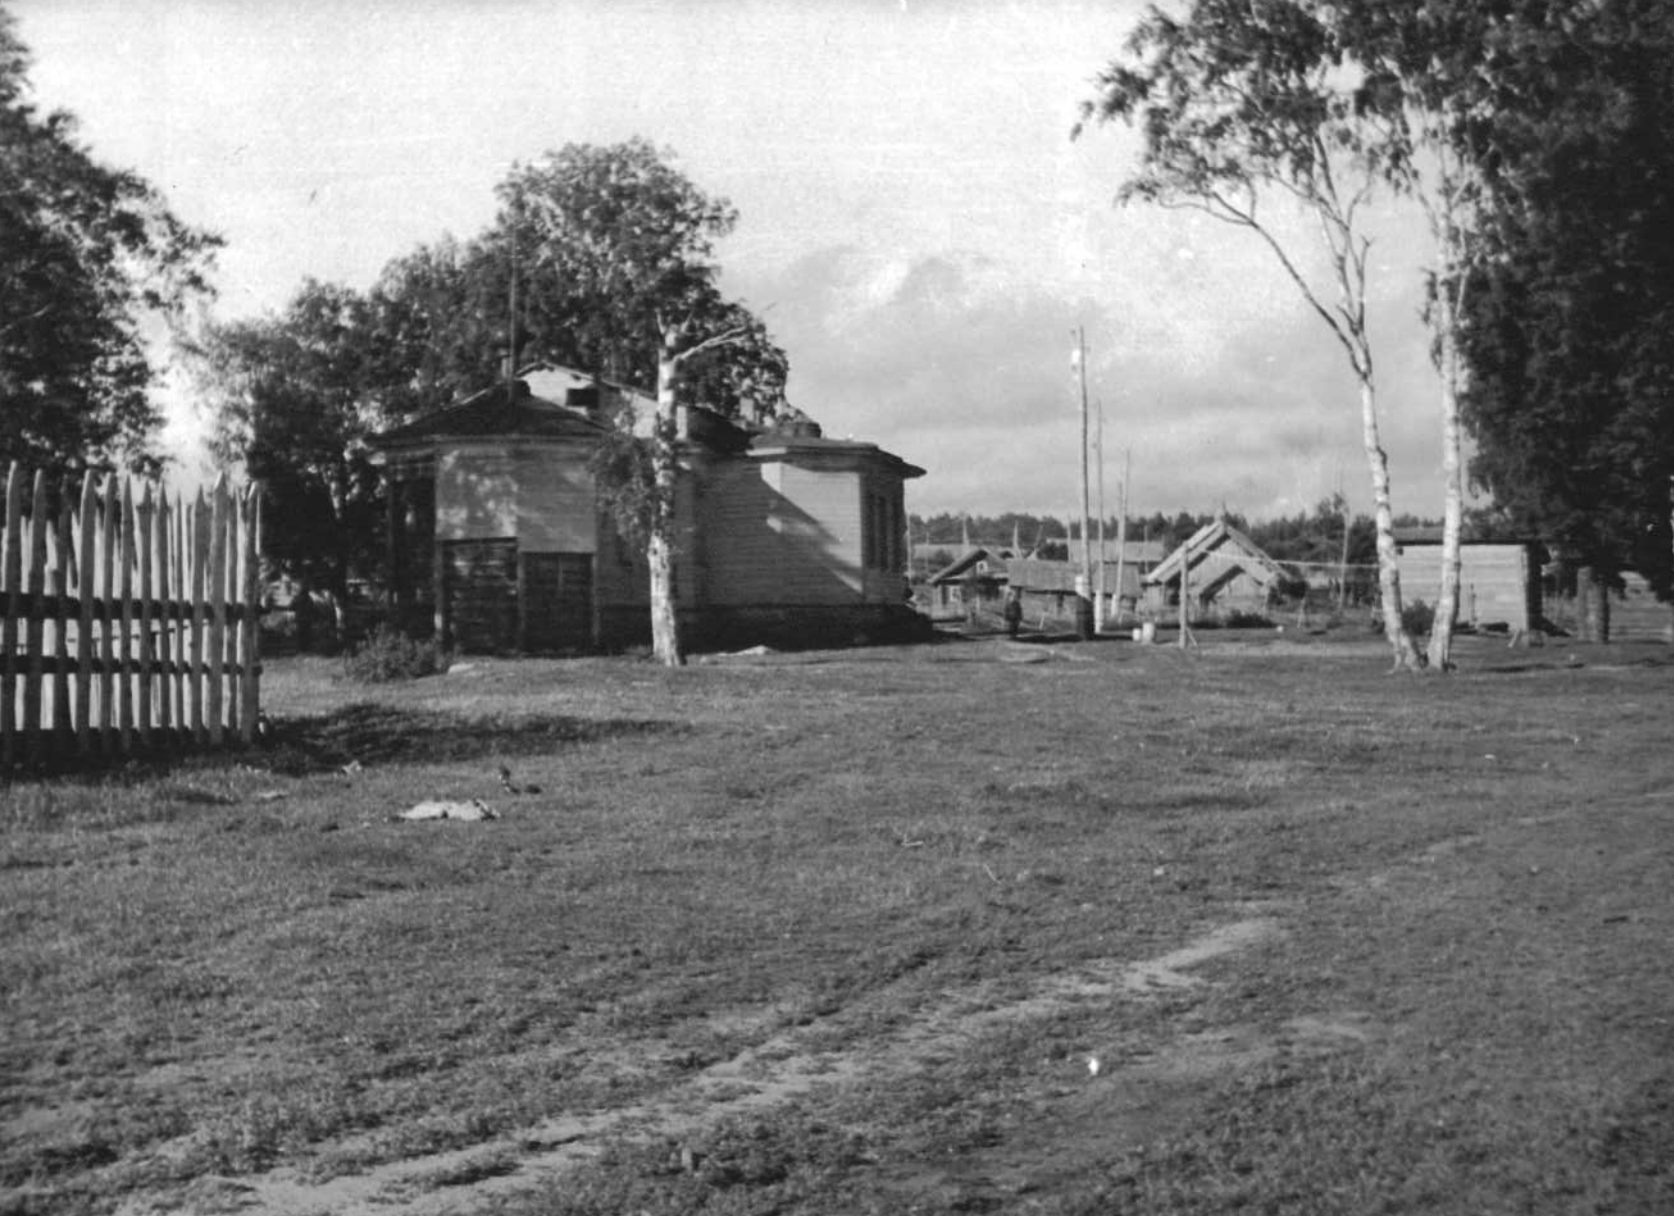
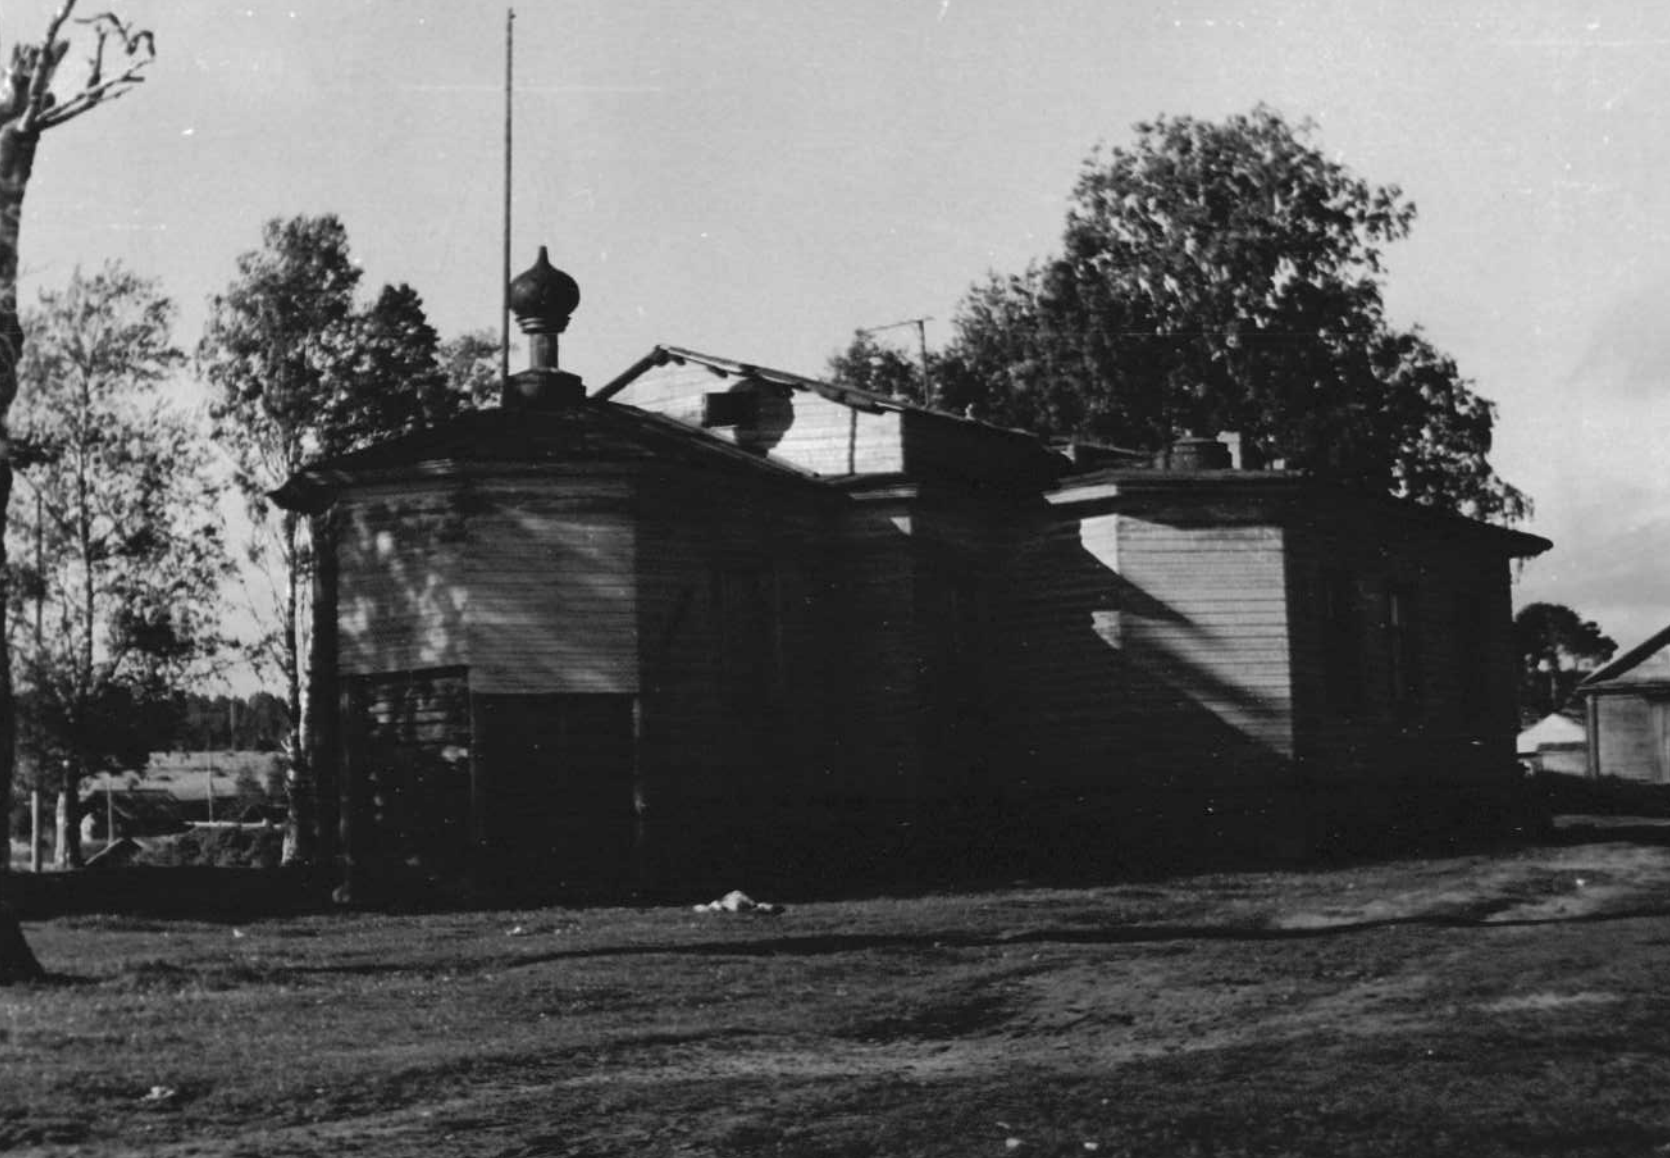
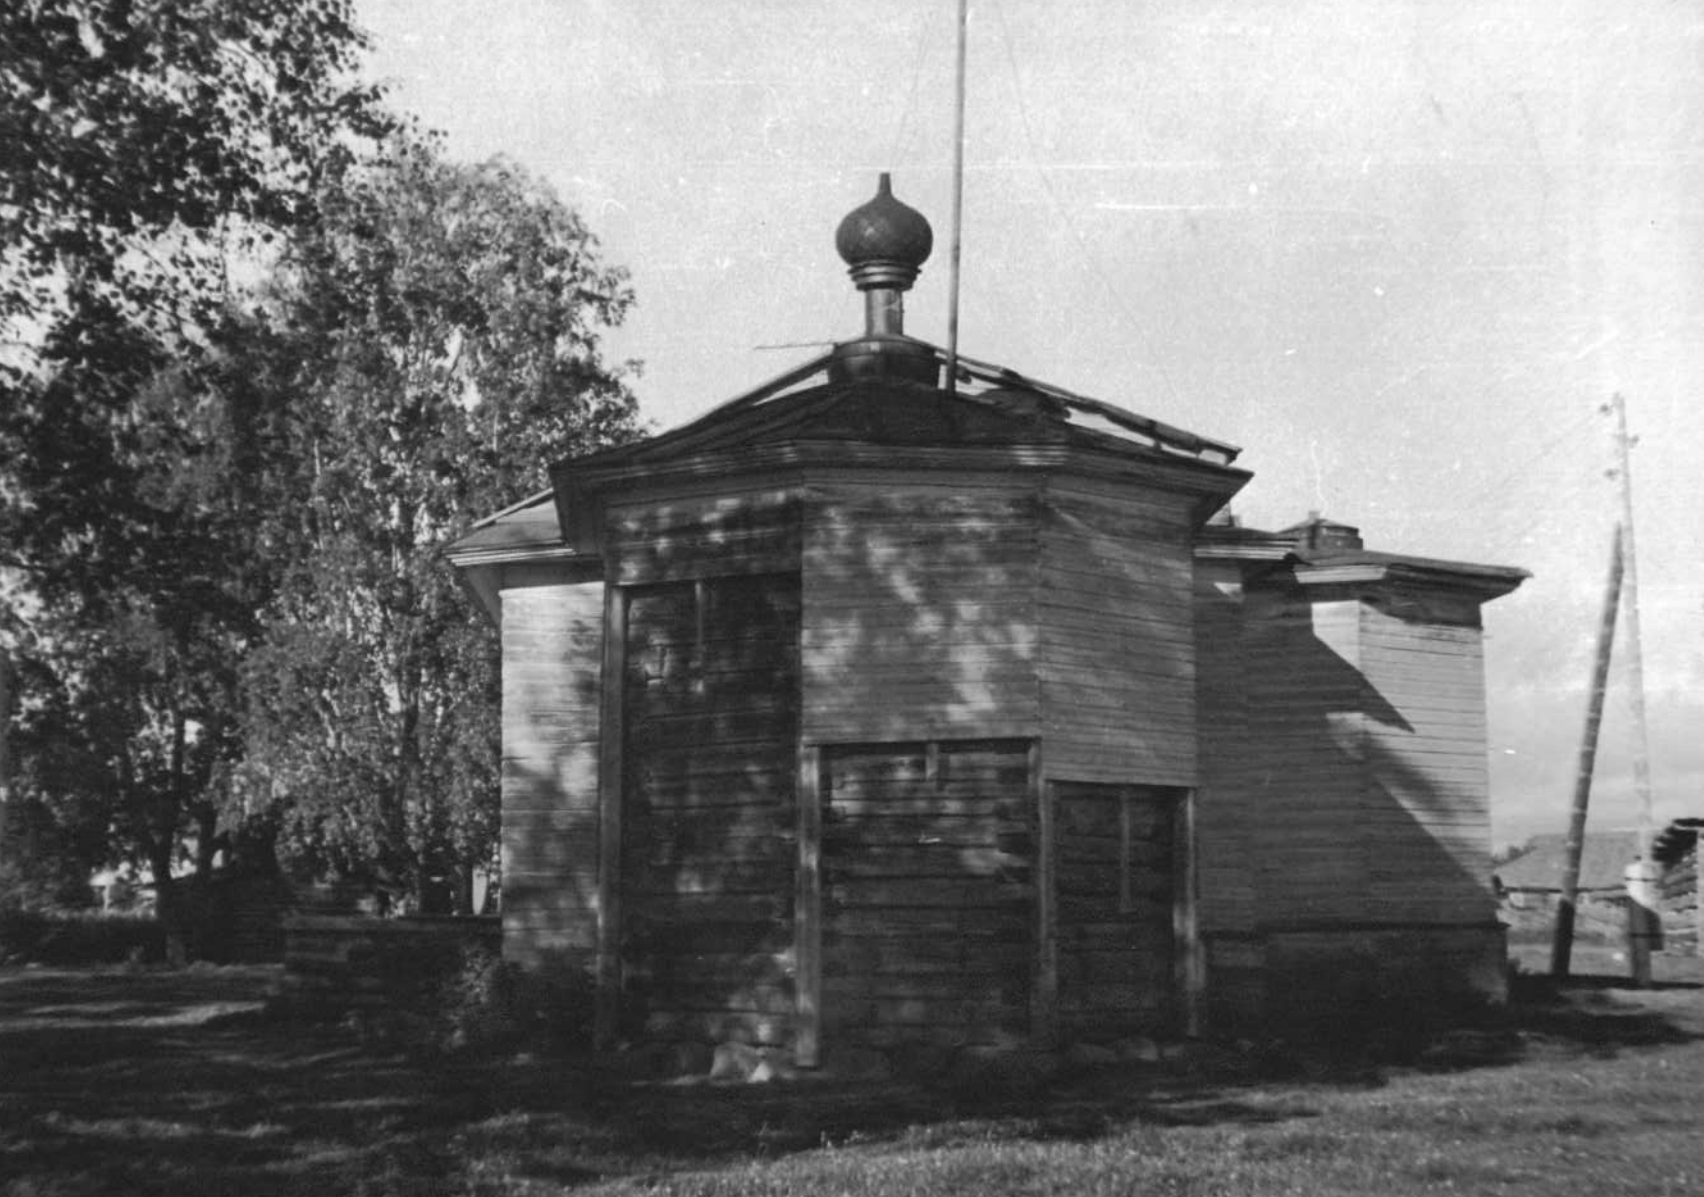
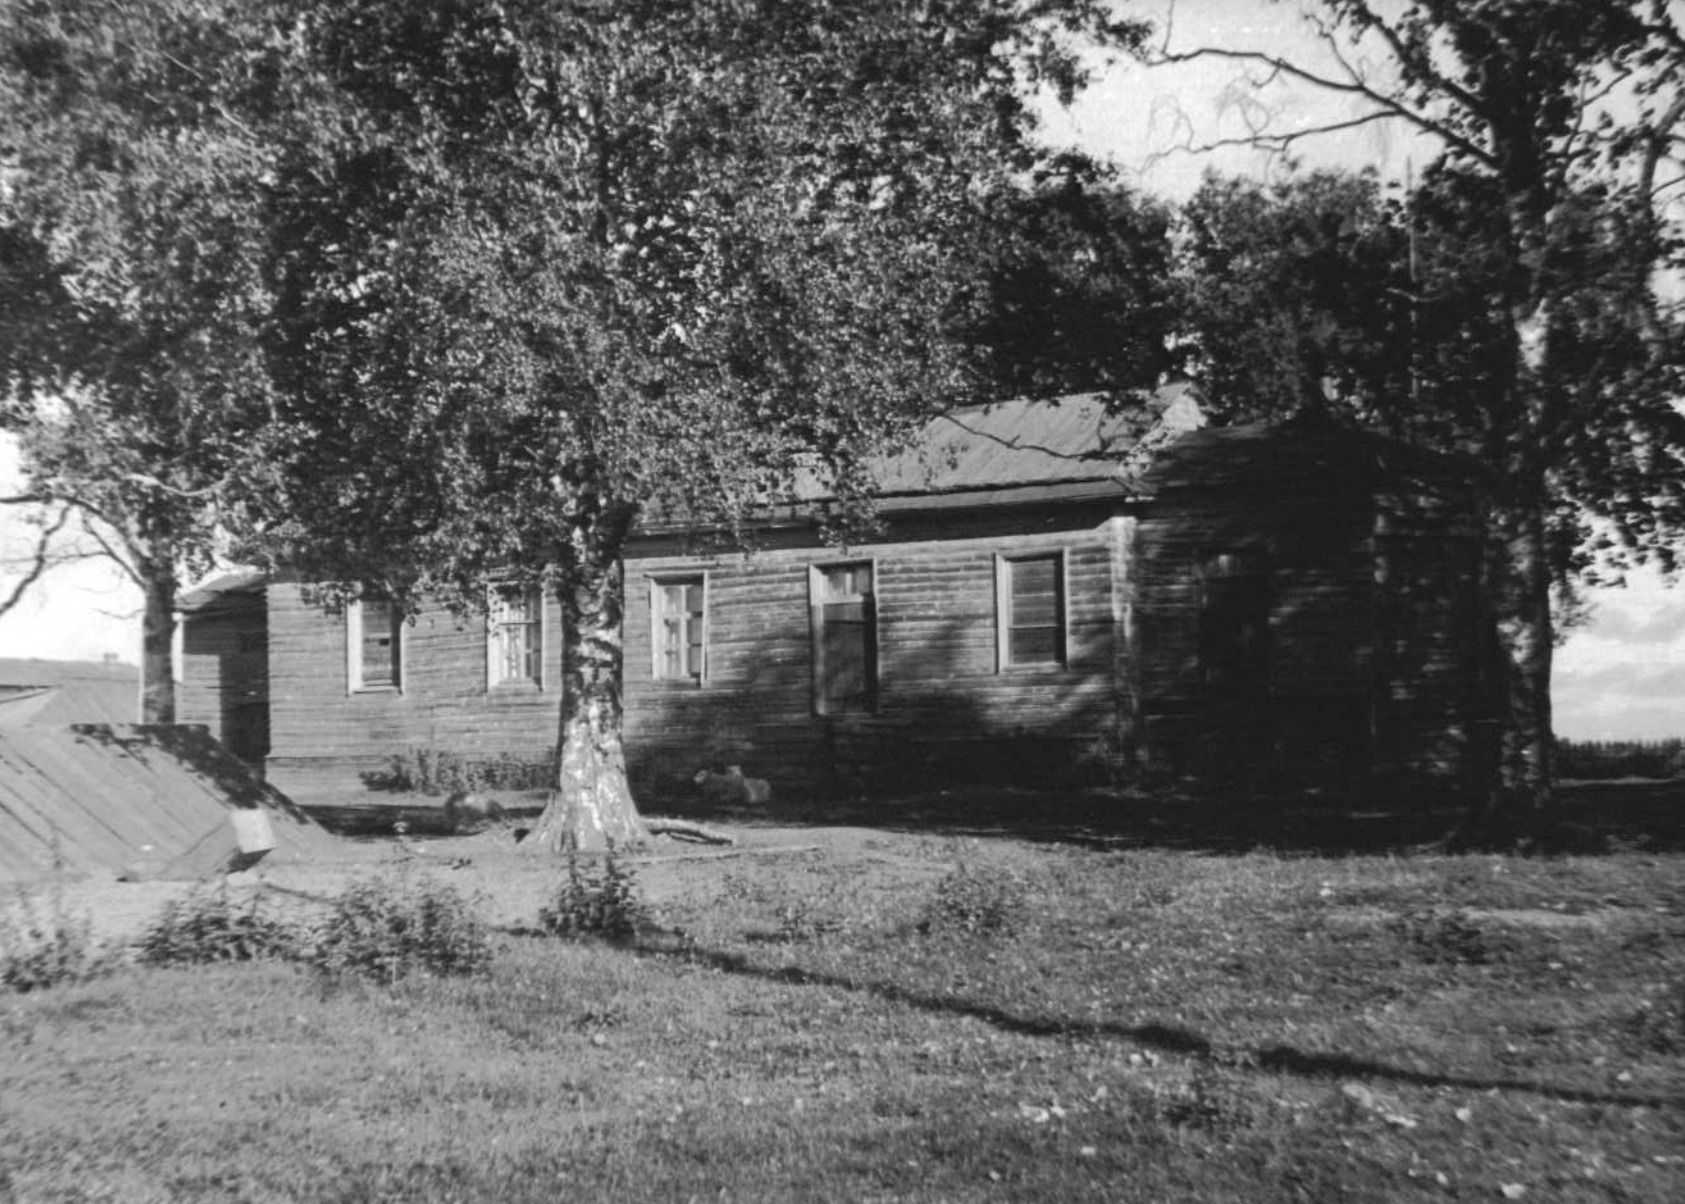
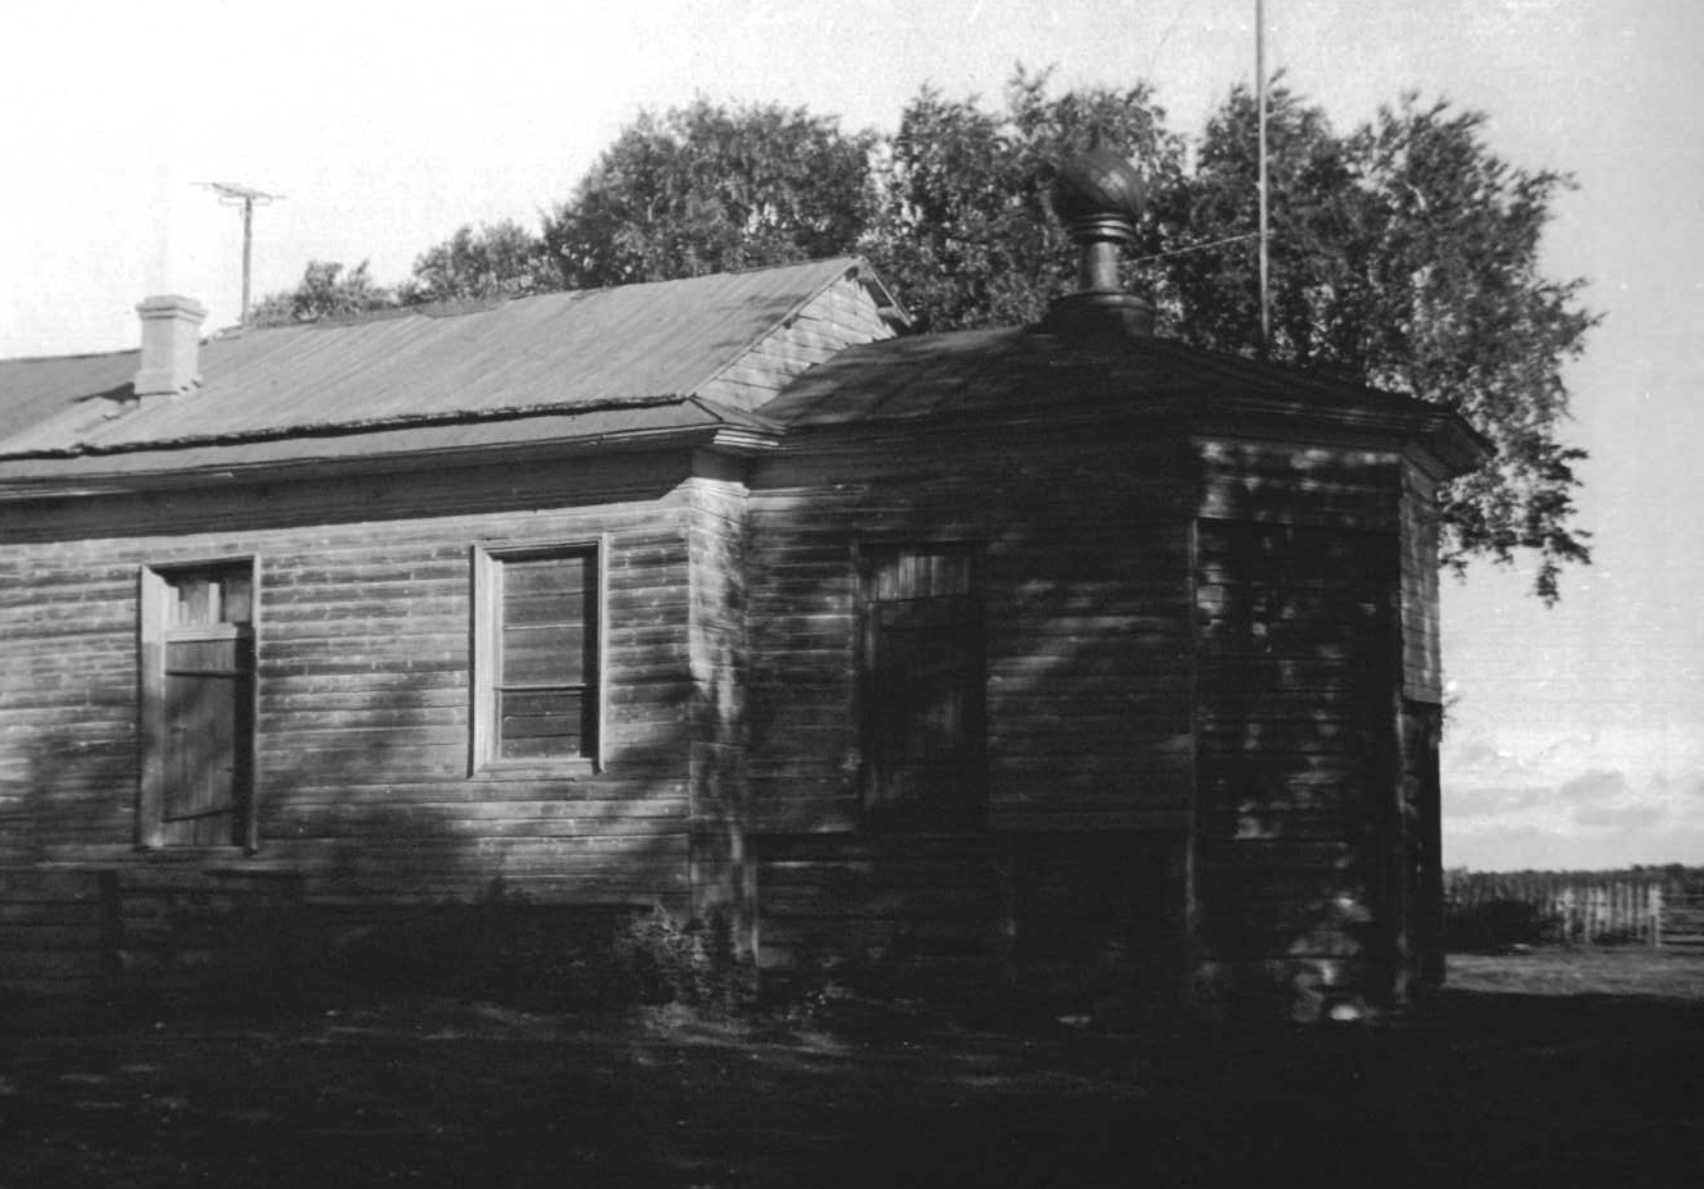
Объемно-пространственное решение памятника нарушено и искажено, а отсутствие завершения храмовой части и ярусов колькольни придает ему неинтересный силуэт, напоминающий более хозяйственную постройку, нежели культовую. И лишь небольшая главка на алтаре говорит об истинном назначении сооружения.

Декоративное убранство памятника отсутствует.

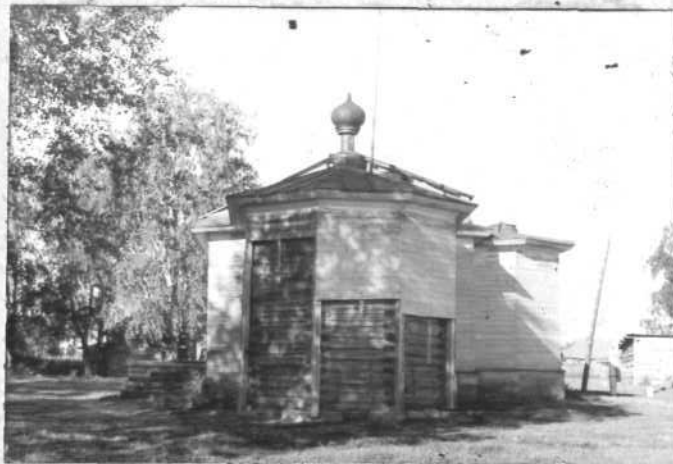
Фото или схематический план

Церковь относится к типу деревянных клетских церквей, стены которой рублены "в лапу" из бревен ^{диаметром} 25-30 см и обшиты тесом. К квадратному в плане храму на востоке примыкает пятигранный алтарь; на западе - довольно-таки большая трапезная, помещение которой заходит и обнимает с северной стороны помещение храма. По оси памятника "восток-запад" к трапезной примыкает паперть, включающая в себя Соковно помещения сторожек с лестницей на колокольню в нижнем отсеке паперти. К паперти пристроено крыльцо, лестница которого проходит поперек всего помещения. Интерьер памятника перестроен, т.к. церковь используется под клуб, в связи с чем не существует единого целостного внутреннего пространства культовой постройки. Объемно-пространственное решение памятника нарушено и искажено.

Основные габариты: длина - 27 м, ширина - 11,5 м.
