ПАСПОРТ

I. НАИМЕНОВАНИЕ ПАМЯТНИКА ЦЕРКОВЬ ИЛЬИ ПРОРОКА

д.Поля
Медвежьегорский р-н
Карельская АССР
Церковь Ильи Пророка

УЧЕТНАЯ КАРТОЧКА
церковь Ильи Пророка

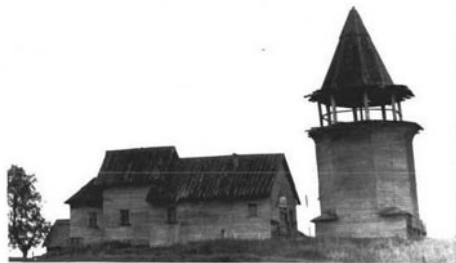
Фото или схематический план

Расположена на северной окраине деревни, активная доминанта.

На развитой продольной композиционной оси постройки расположены отдельно-стоящие церковь и колокольня, соединявшиеся переходом-галереей.

Церковь состоит из прямоугольных в плане помещений сеней, трапезной и молельни, покрытых двухскатными крышами из прямообрезанного теса.

Алтарь пятистенный, с пятискатной кровлей, увенчанной крестом.

Колокольня шатровая, типа восьмерик на четверике.

Здание рублено "в обло", за исключением алтаря, рубленого "в лапу", снаружи обшито.

Габариты в плане 25,5 x 6,5 м.
