ПАСПОРТ

I. НАИМЕНОВАНИЕ ПАМЯТНИКА ДОМ ЖИЛОЙII. ТИПОЛОГИЧЕСКАЯ
ПРИНАДЛЕЖНОСТЬ

Карельская АССР,г.Сортавала, ул.Маяковского, 6

УЧЕТНАЯ КАРТОЧКА

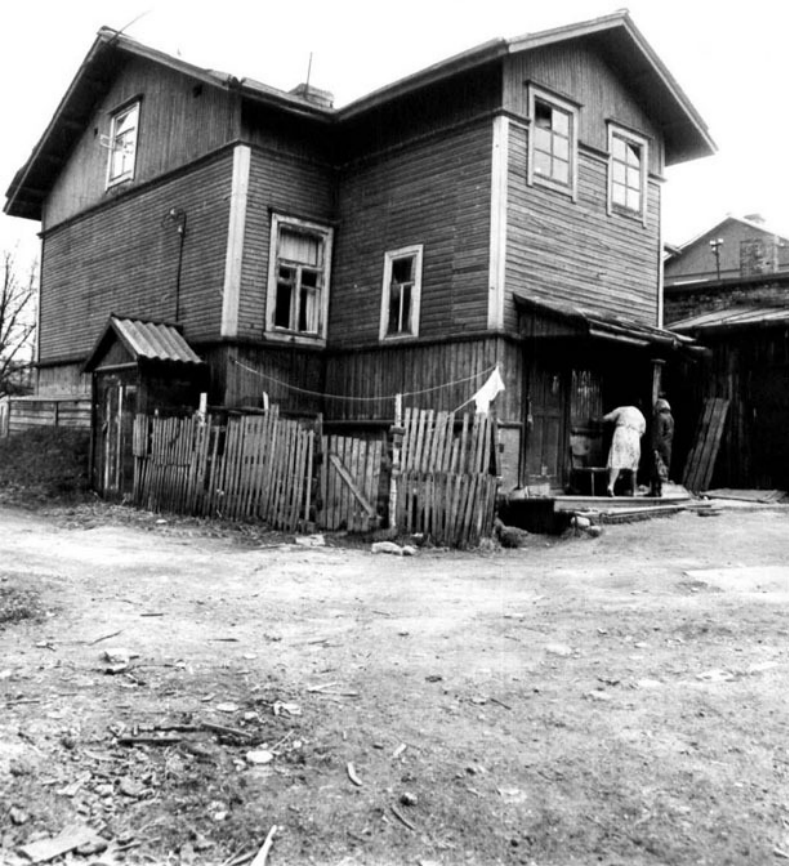
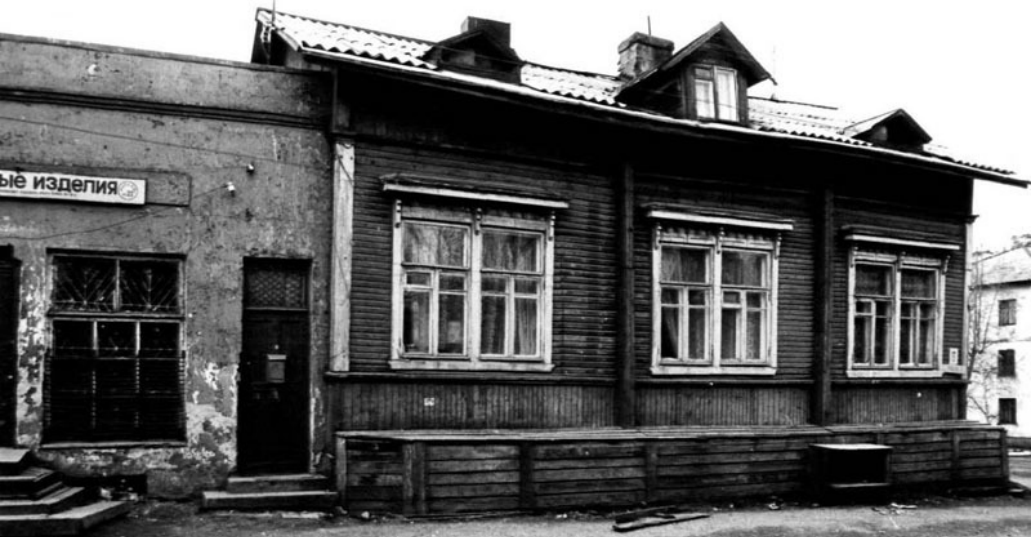
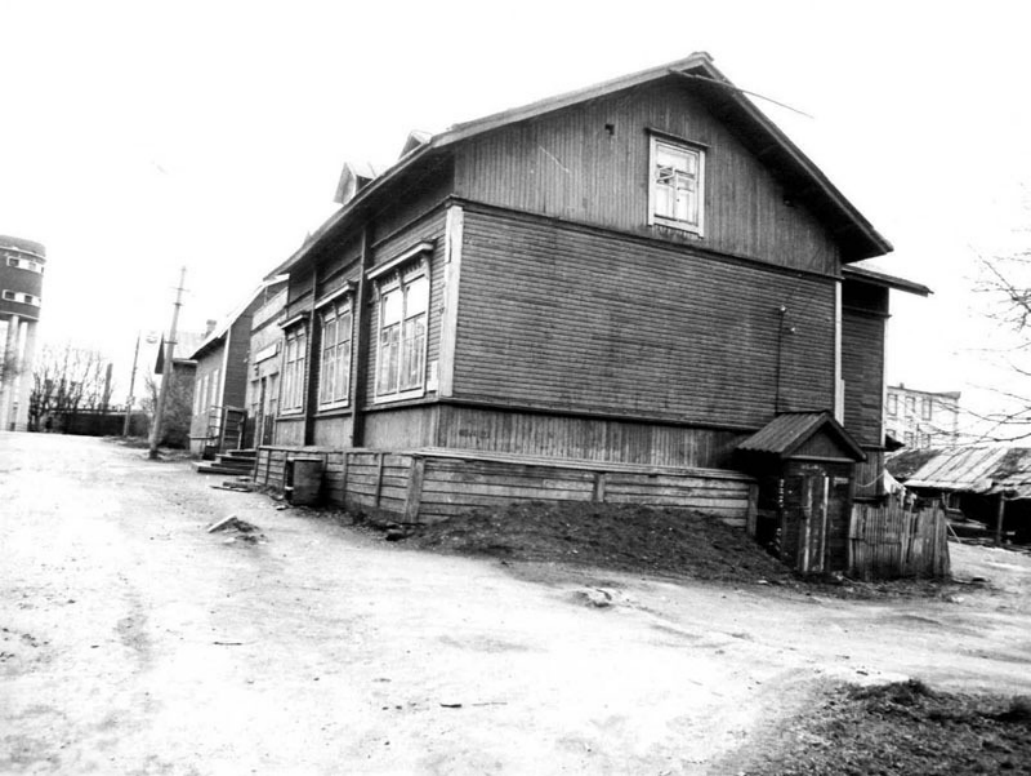
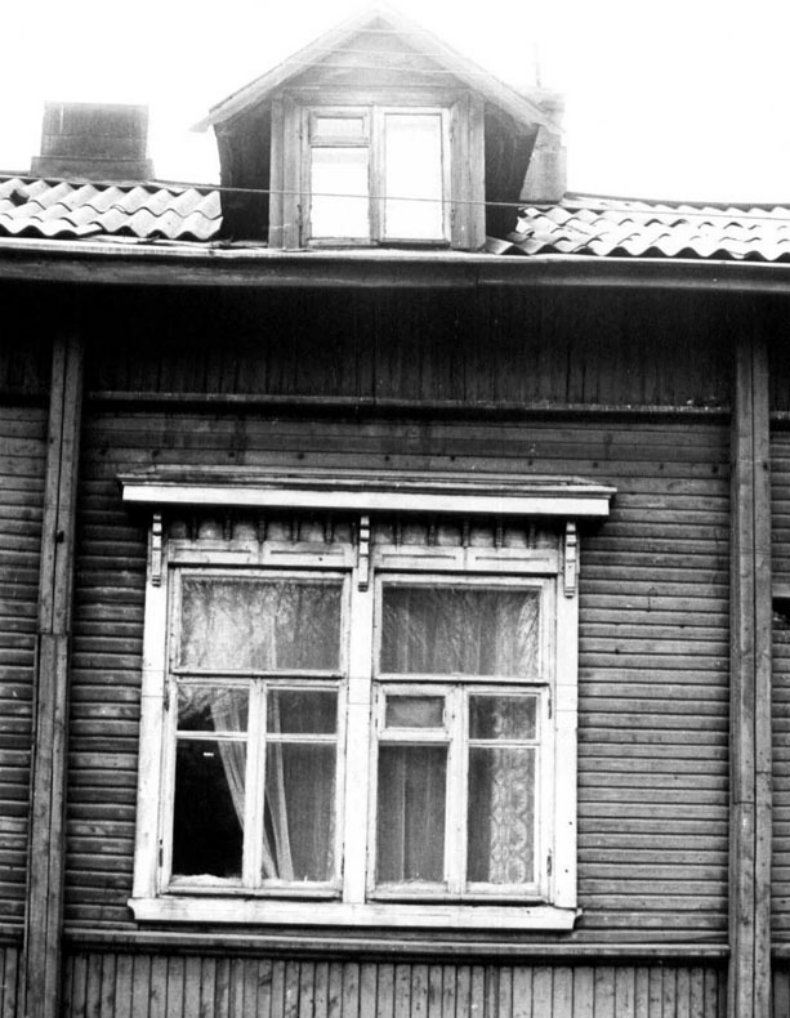
Дом рублен из бревен " в лапу" и обшит тесом по прибоинам. Крыша стропильная, перекрытия деревянные, кровля волнистые асбестоцементные листы. Размеры в плане - 8.5 м I 2.2 м

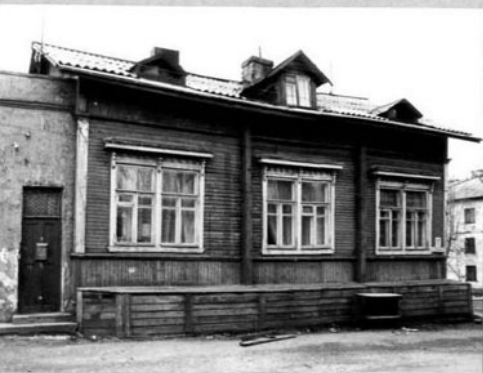
Фото или схематический план

Дом занимает рядовое положение в планировочной структуре ул. Маяковского, выходя своим главным фасадом на ее красную линию. Дом одноэтажный, имеет форму параллелепипеда. Со стороны двора пристроены сени, над основным объемом устроен мезонин. Композиция главного фасада симметричная в три оконные оси с улицы, с мезонином на оси симметрии. В плане дом представляет собой шестистенок. Планировка помещений анфиладная. Оконные наличники оформлены с использованием элементов ордерной архитектуры. Профилированная ошивка поставлена по вертикали от верха цоколя до низа окон и в пределах мезонина, и уложена в горизонтальном направлении от низа окон до основания мезонина. Дом рублен из бревен "в лапу" и обшит тесом по прибоинам. Размеры в плане - 8.5х12.2 м.
