ПАСПОРТ

I. НАИМЕНОВАНИЕ ПАМЯТНИКА ДОМ ЖИЛОЙII. ТИПОЛОГИЧЕСКАЯ
ПРИНАДЛЕЖНОСТЬ

г.Сортавала, Старолюборгское шоссе, 36

Вкладыш

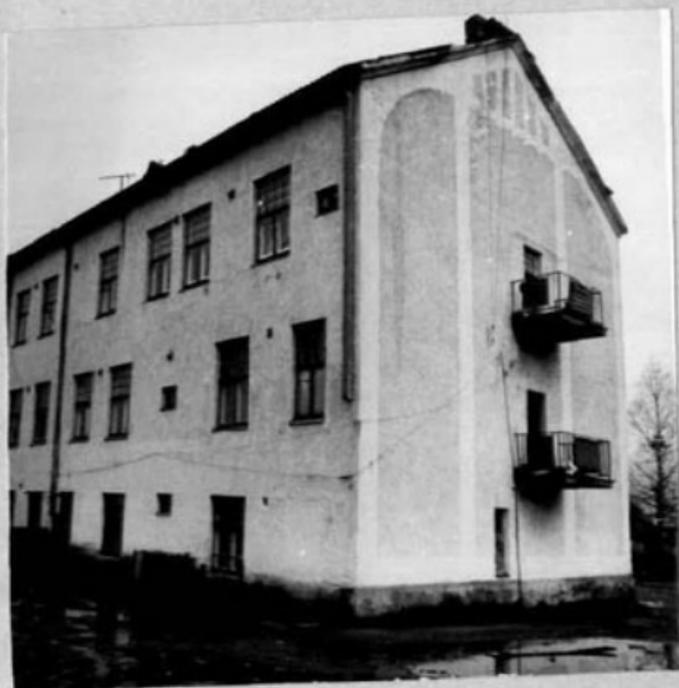
Фото или схематический план

Здание расположено в некотором удалении от Старовиборгского шоссе, под небольшим углом к нему, имеет меридиональную ориентацию. Это — двух-трехэтажный протяженный объем, имеющий форму параллелепипеда, с мансардой, под двускатной крышей имеет сложную объемно-пространственную композицию, органично увязанную с резким перепадом рельефа, что и позволило южную часть дома сделать трехэтажной, а северную — двухэтажной. Композиция главного фасада асимметрична с тремя входами в здание. Пластическое и декоративное решение фасада достаточно сложное, учитывая, что это многоквартирный жилой дом, расположенный на границе исторического центра города. Планировочно здание делится на три секции с изолированными входами. Дом — характерный пример постройки в стиле модери. Построен из кирпича, оштукатурен. Основные габариты в плане — 13 x 54 м.
