П А С П О Р Т

I. НАИМЕНОВАНИЕ ПАМЯТНИКА Дом Р.М.БухаровойII. ТИПОЛОГИЧЕСКАЯ
ПРИНАДЛЕЖНОСТЬ

1909 годIV. АДРЕС (местонахождение) ПАМЯТНИКА Московская обл, г.Звенигород, ул.Фрунзе,
(АССР, край, область, район, автономная обл.,
33

к паспорту "Дом Р.М.Бухаровой"
Московская обл., г.Звенигород, ул.
Фрунзе, 33.

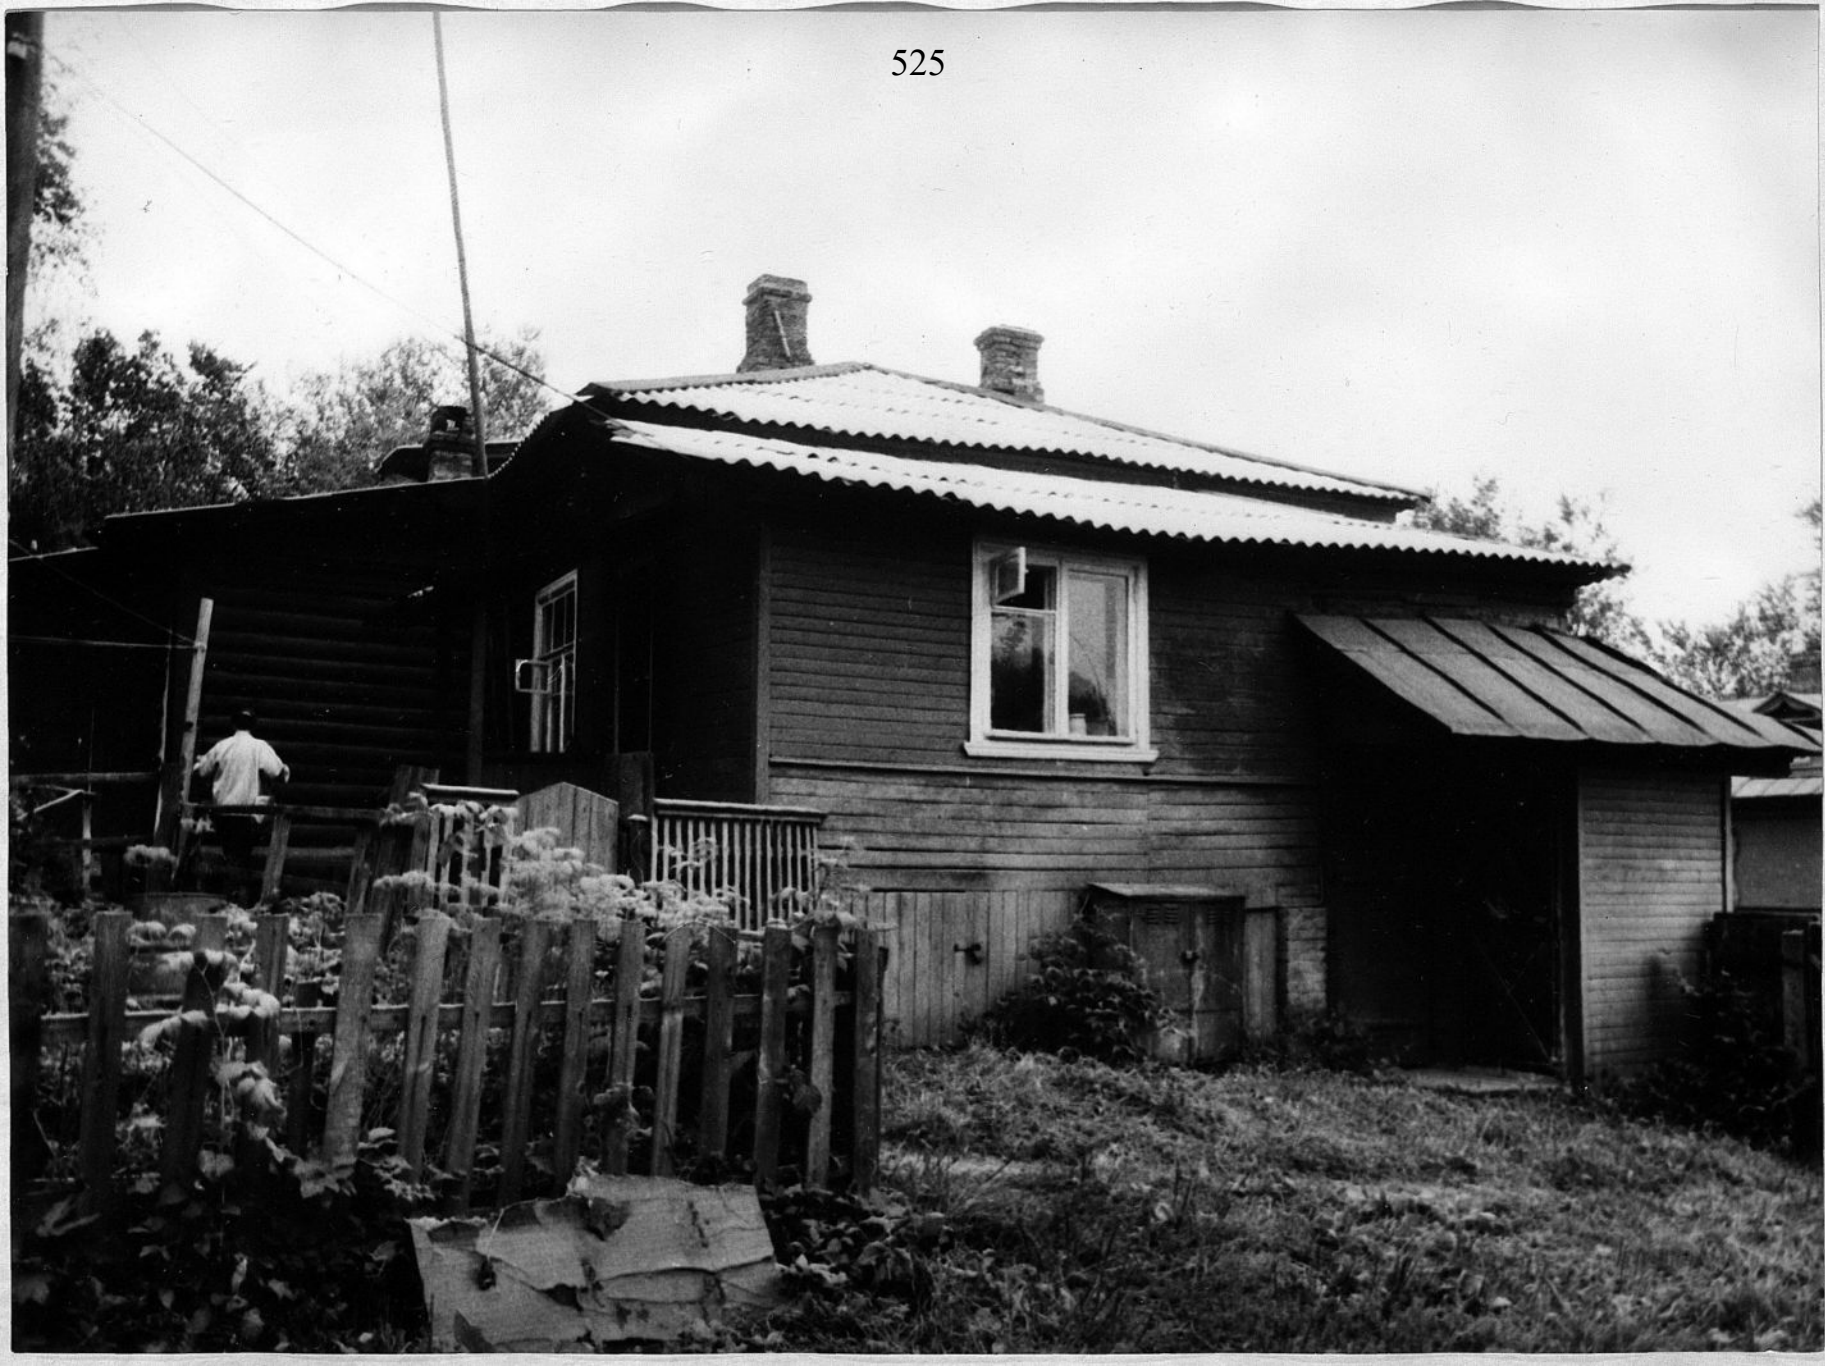
526
Октябрьская обл.,
г. Звенигород,
ул. Дружбе, 33
Росс. П. М. Бухаровой, 1909₂

Общий вид заноза

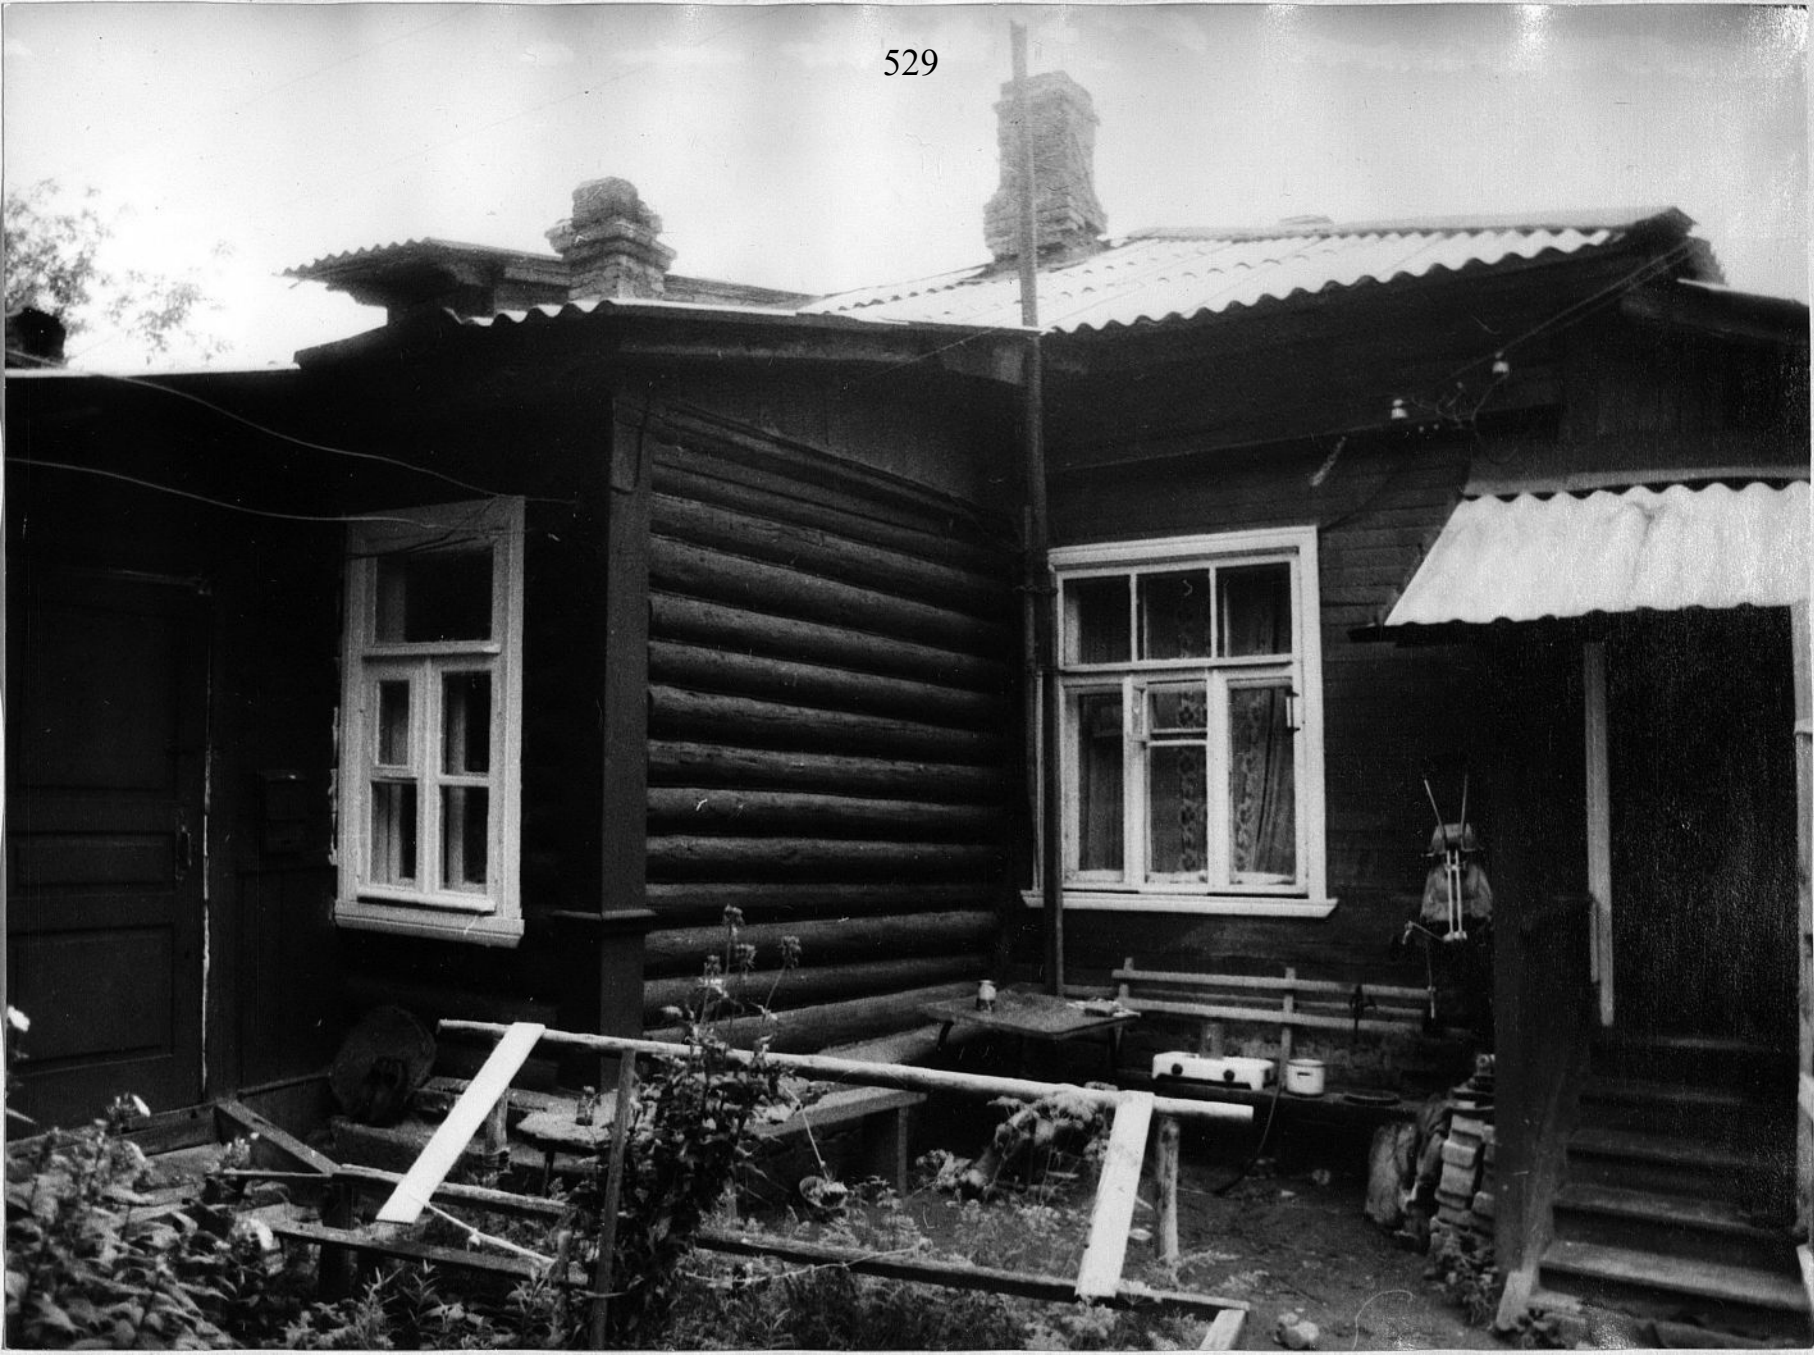
530
Иркутская обл.,
г. Вениковец,
ул. Дружбы, 33.
Полю П. М. Бухаровой, 1909.

Гораздо скромнее декор выходящего на улицу фасада западных сеней. Дворовые фасады полностью или частично заслонены поздними пристройками. Основное пространство занимают шесть сообщающихся между собой жилых комнат (две из них выходят окнами на улицу). С торцевых сторон расположены сени. В западных сенях — лестница в полуподвал.

Гражданка северного
графа.

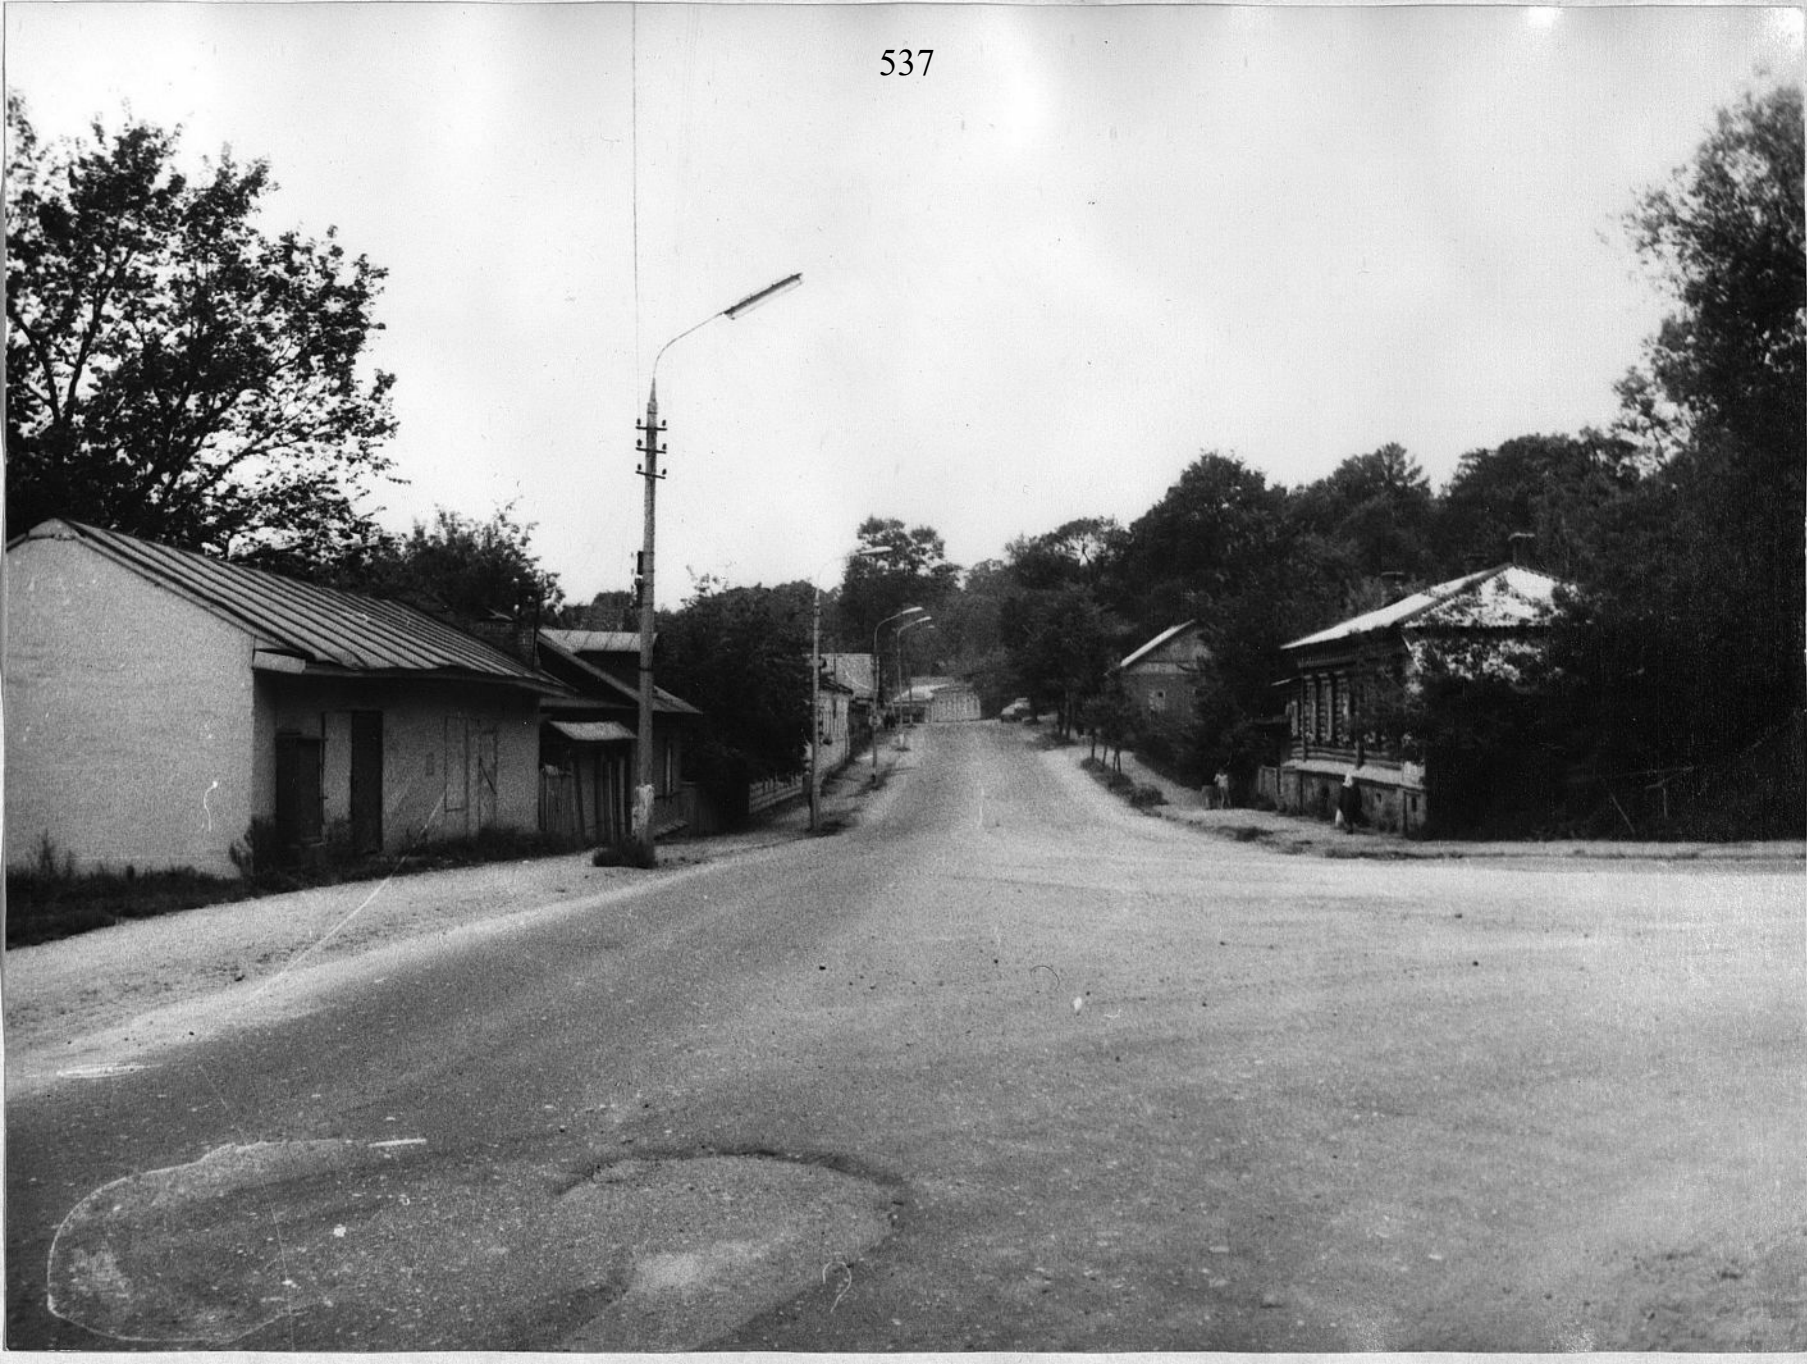
538
Московская обл.,
г. Звенигород
ул. Пушкина, 33
Роман П. М. Бухаровский, 1909г.

Дом стоит возле перекрестка ул.Фрунзе и ул.Московской, на красную линию ул.Фрунзе обращен главным (южным) фасадом. Выстроенный в формах эклектики дом одноэтажный с кирпичным полуподвалом, бревенчатый, под вальмовой кровлей. К вытянутому вдоль улицы прямоугольному основному объему с запада, востока и севера примыкают пристройки сеней.

Общий вид дома
в застройке улицы.
