## ПАСПОРТ

I. НАИМЕНОВАНИЕ ПАМЯТНИКА ..... Усадьба городская. Дом жилой.

к. XIX - н. XX в.

ул. Урицкого, 58

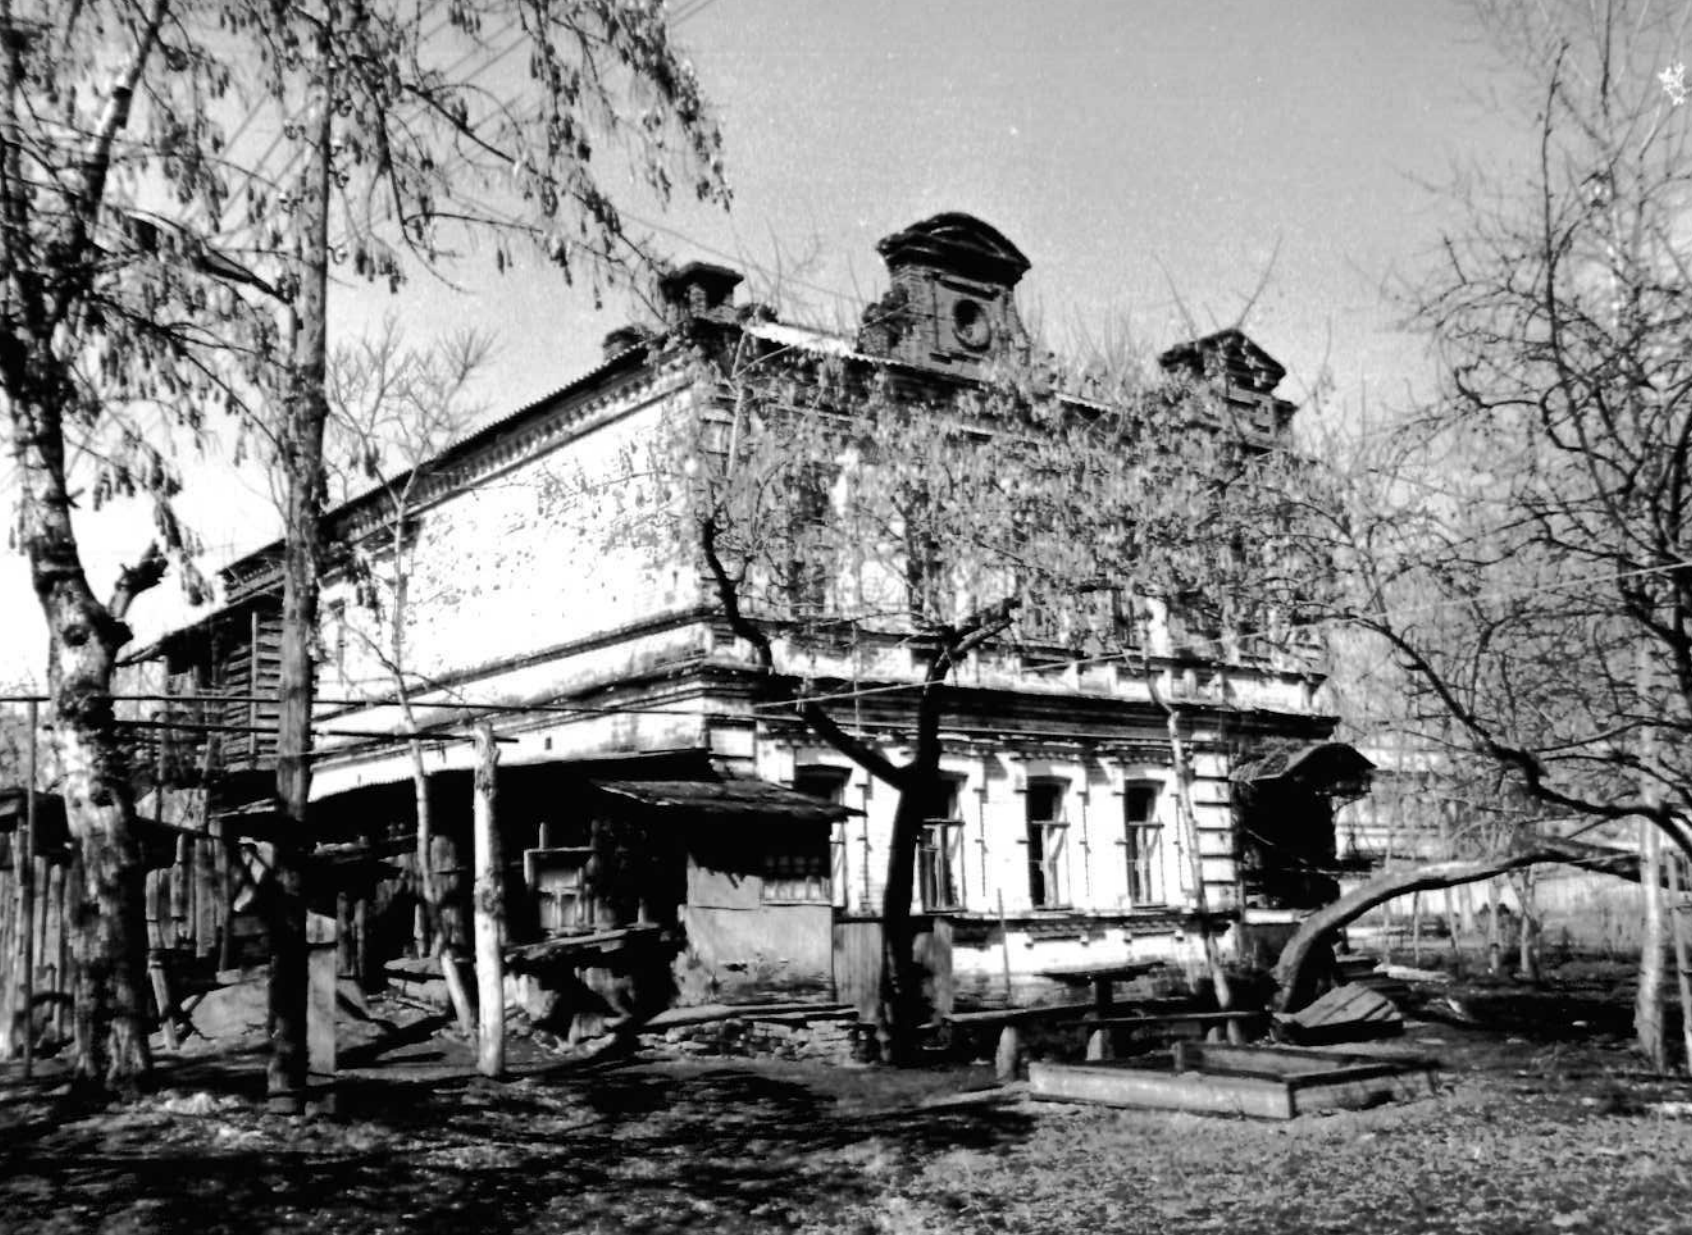
Кемзенская обл.  
г. Кемза  
ул. Трудиной, 58  
Усадьба городская  
к. XIX -  
XX вв., н. XX в.,  
вуд с юго-востока

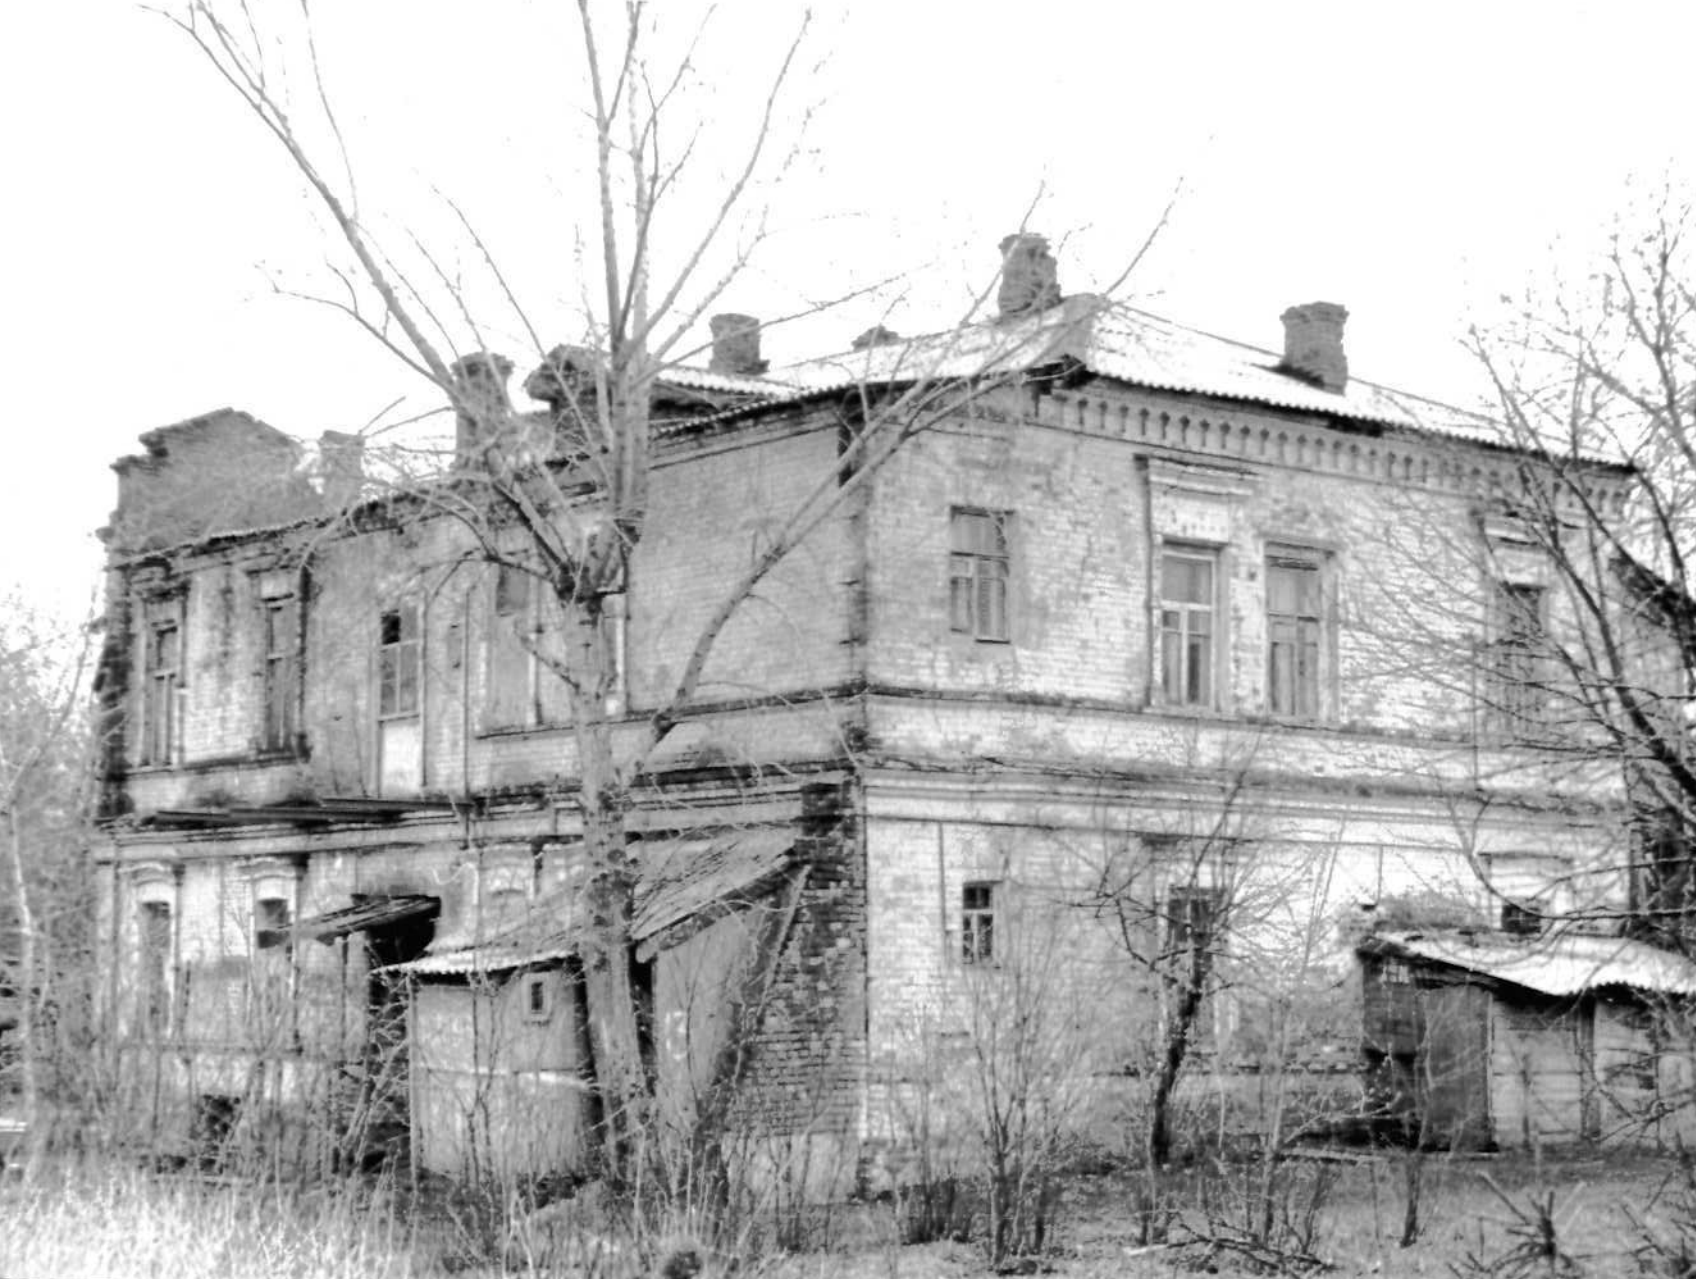
Тензевская обл.  
г. Тенза  
ул. Урицкого, 58  
Усадьба городская  
Дмитриев. К. XIX -  
XX в  
Вид с северо-запада

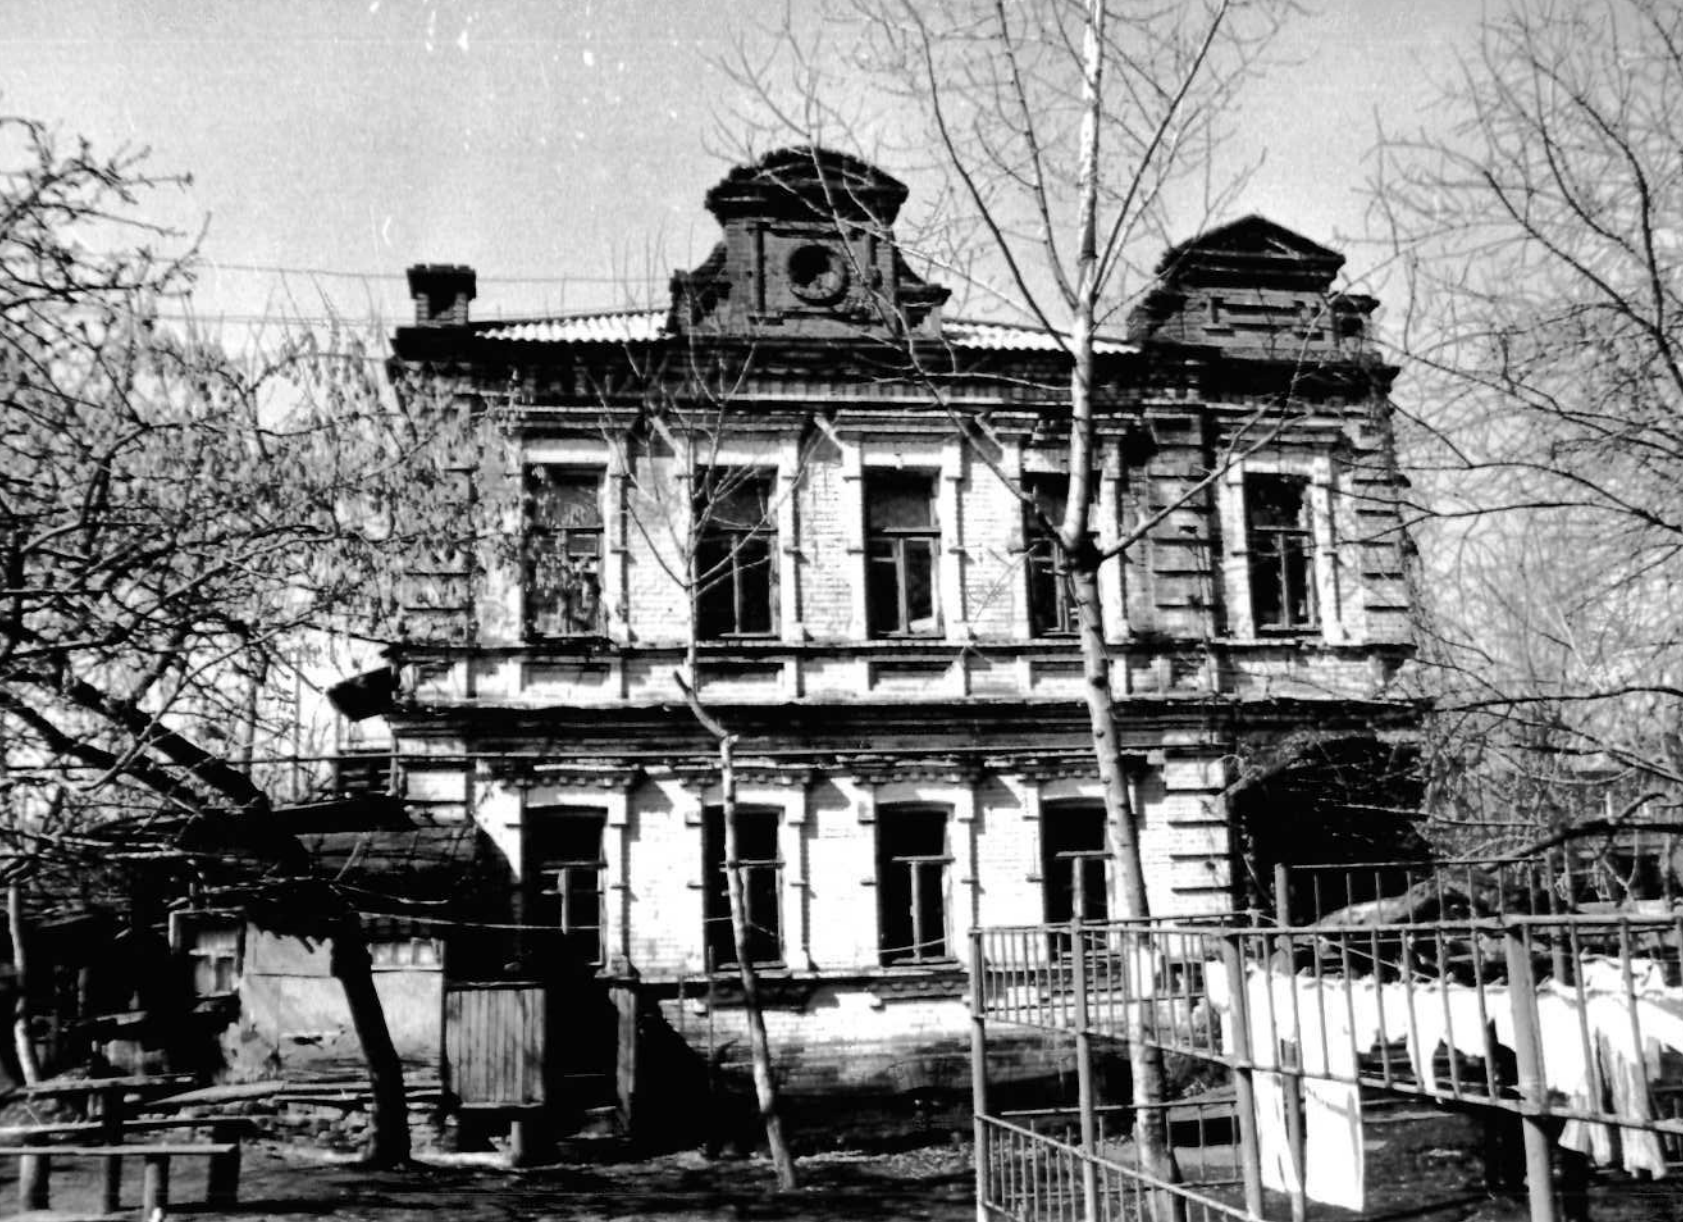
Главный восточный фасад можно разделить на две части, соответствующие расположенным за ними объемам различного функционального назначения — жилой части и лестничной клетки с сенями. Такое разделение фасада подчеркивается рустованными лопатками, отмечающими углы дома и выделяющими крайнюю с севера ось, где устроен вход на лестницу, ведущую на второй этаж. Дверь этого входа — филенчатая, великолепной столярной работы. Перед входом сделано крыльцо, над входом — металлический кованый навес. На втором этаже <sup>над ним</sup> сделан оконный проем, оформленный аналогично четырем окнам второго этажа восточного фасада, соответствующим жилой части дома. Наличники окон имеют вид пилястр, несущих прямой сандрик. Под окнами жилой части сделаны прямоугольные филенки. Форма оконных проемов прямоугольная.

Тензентская обл.  
- Тенза  
ул. Уркунов. 58  
Усадьба городская.  
Дом № 111. К. XIX -  
XX в.  
Восточный фасад.

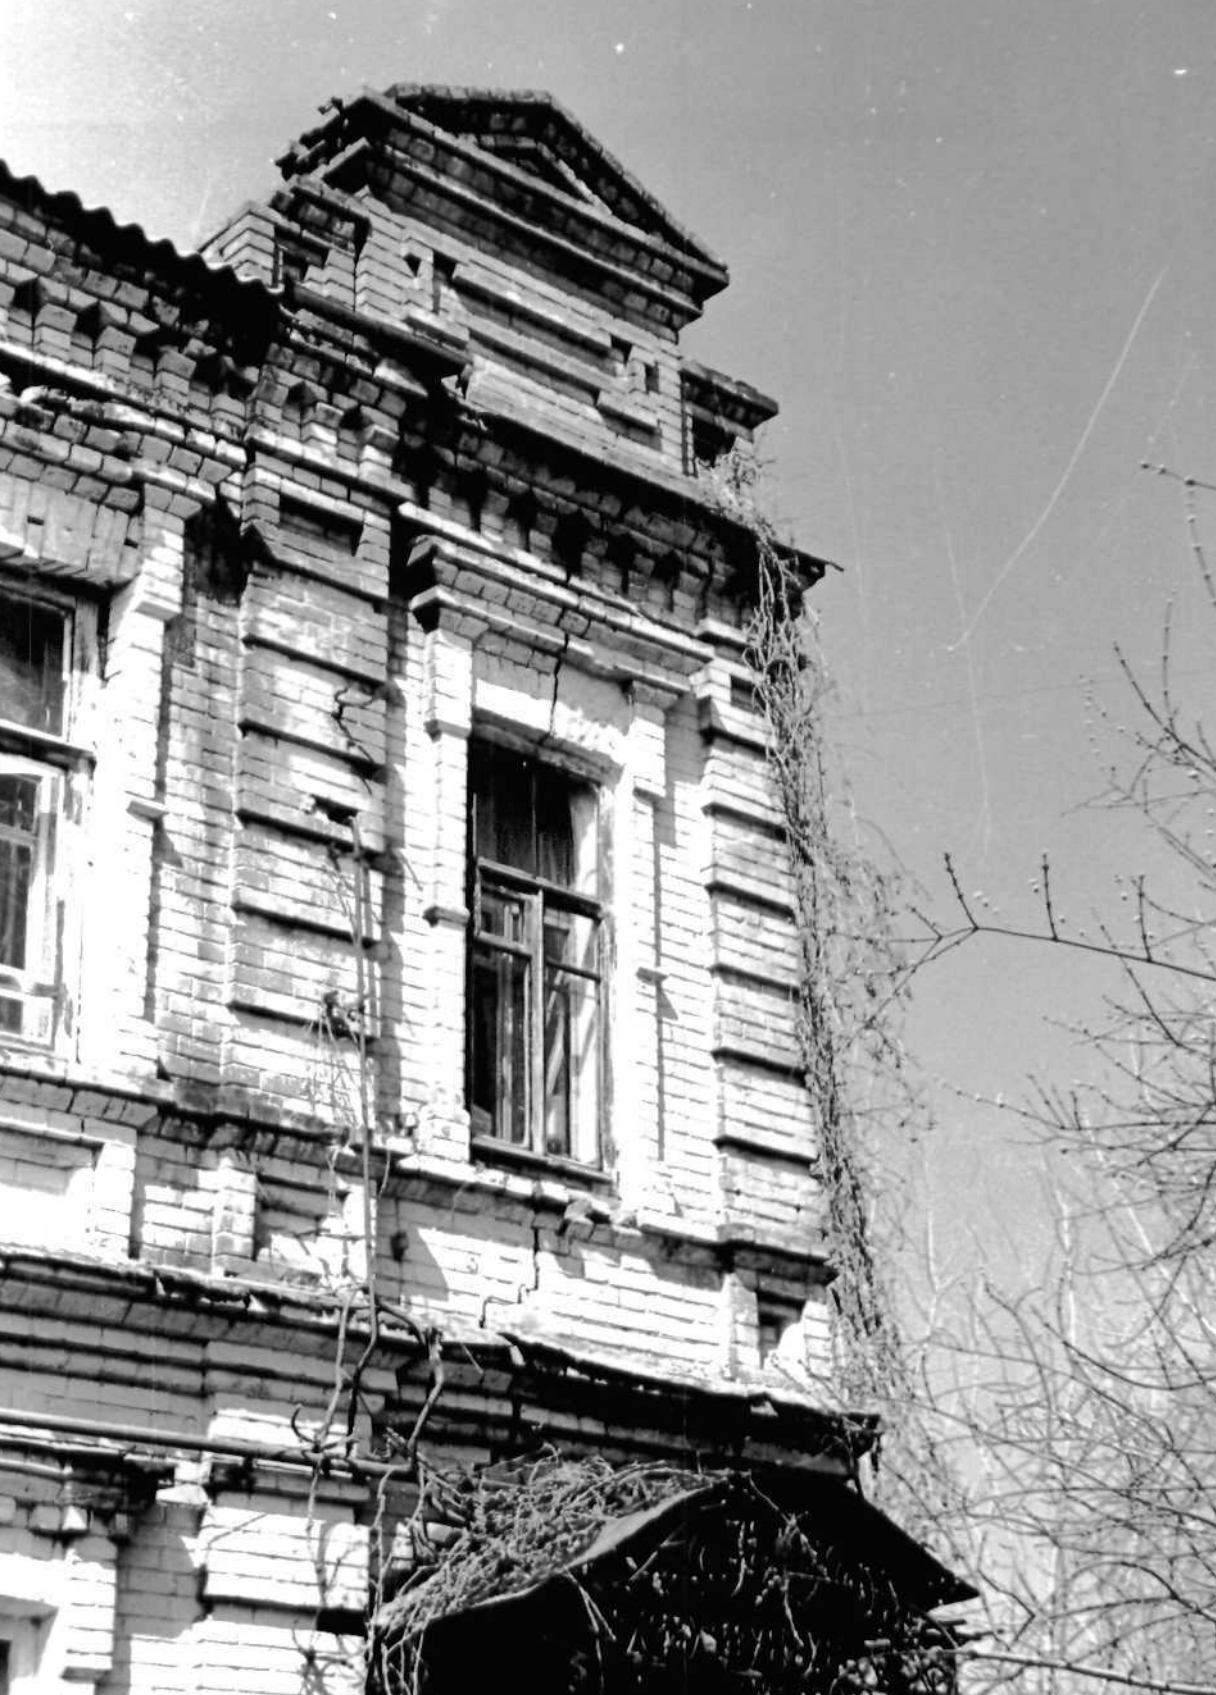
Фрагмент 2 этажа  
восточного фасада.

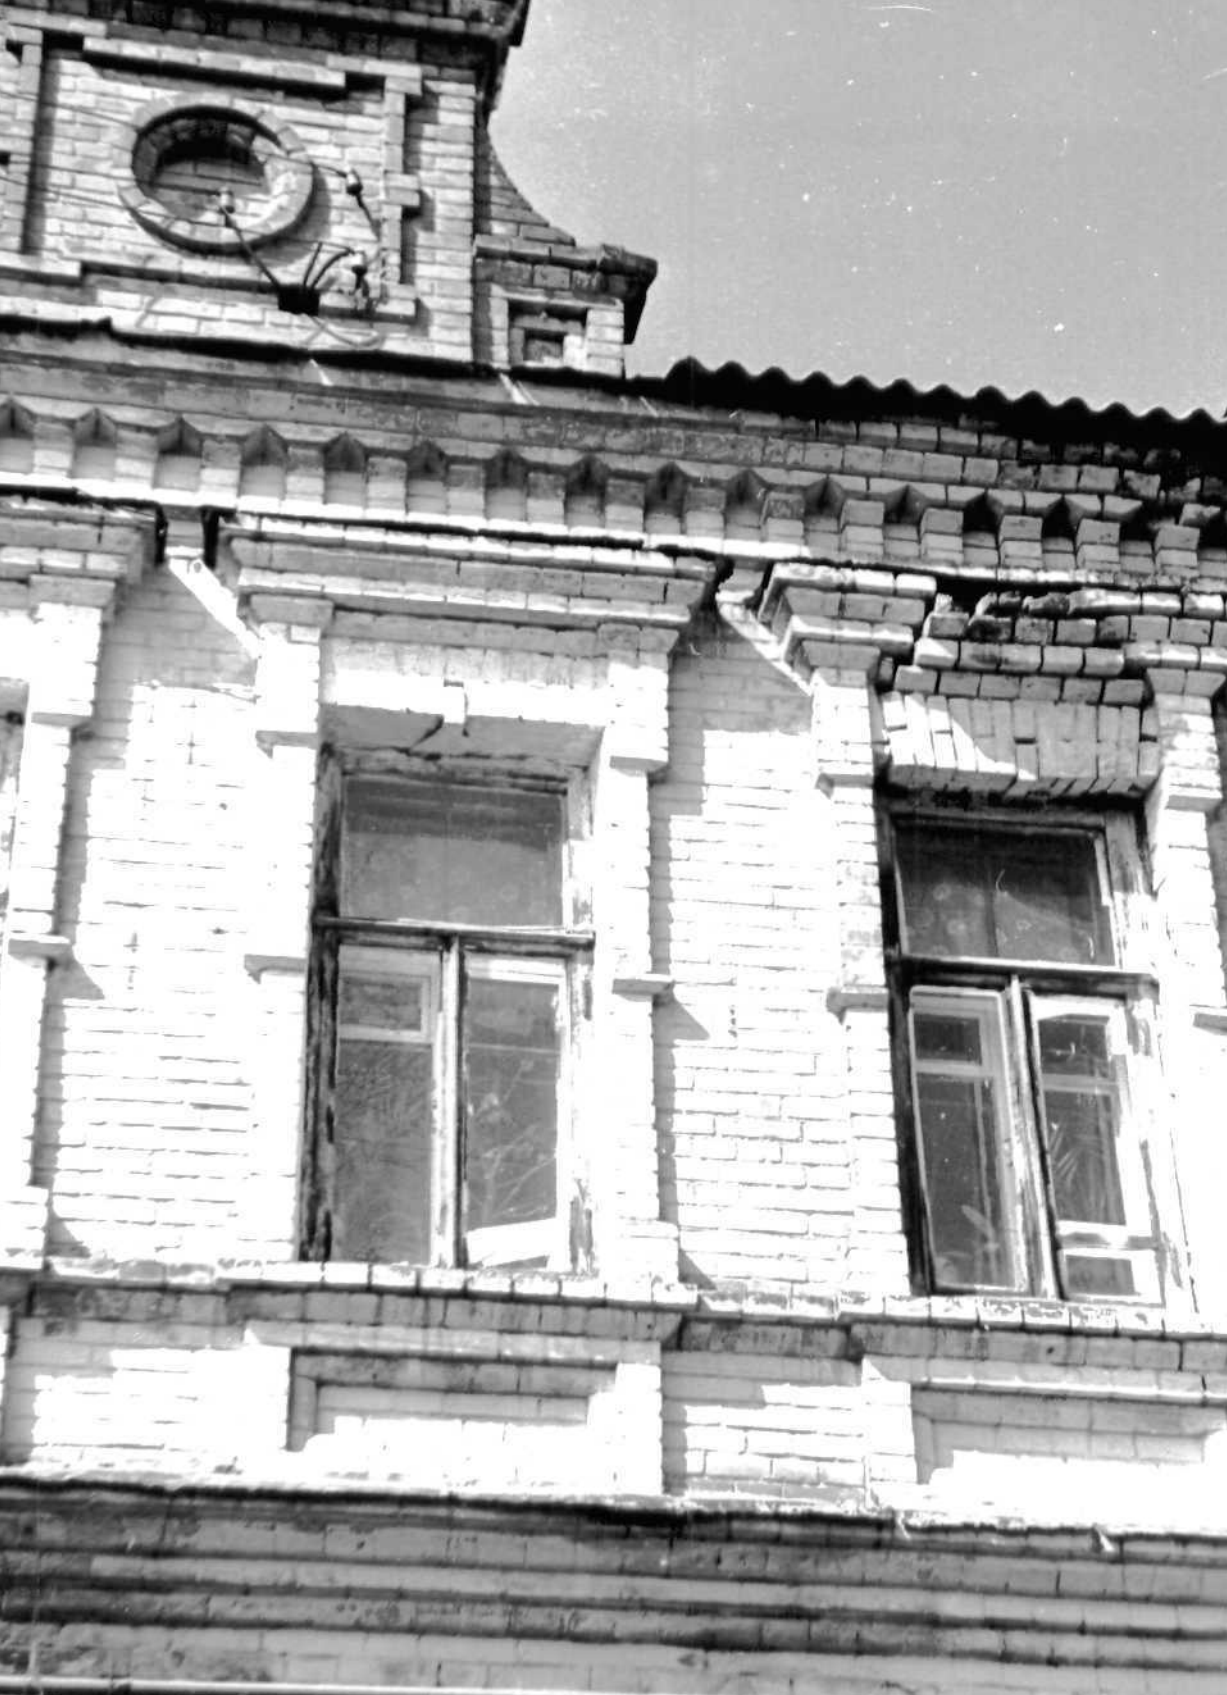
Примечательными деталями декора являются фигурные аттики. Один из них, завершенный лучковым фронтоном, отмечает середину части фасада, соответствующей жилому объему. Поле его декорировано филёнкой, в центре которой сделана круглая ниша, имитирующая чердачное окно. Над частью фасада, соответствующей лестничной клетке, сделан аттик, завершаемый треугольным фронтоном, который придает зданию асимметричность, еще больше подчеркиваемую декоративной тумбой, расположенной на другом конце ската крыши. Крыша дома вальмовая шиферная.

Невзенская обл.  
г. Невза  
ул. Фрунзенская, 58  
Усадьба вращающаяся  
Домик мраморный. №. XXV  
Фронтон и эркер  
главного фасада

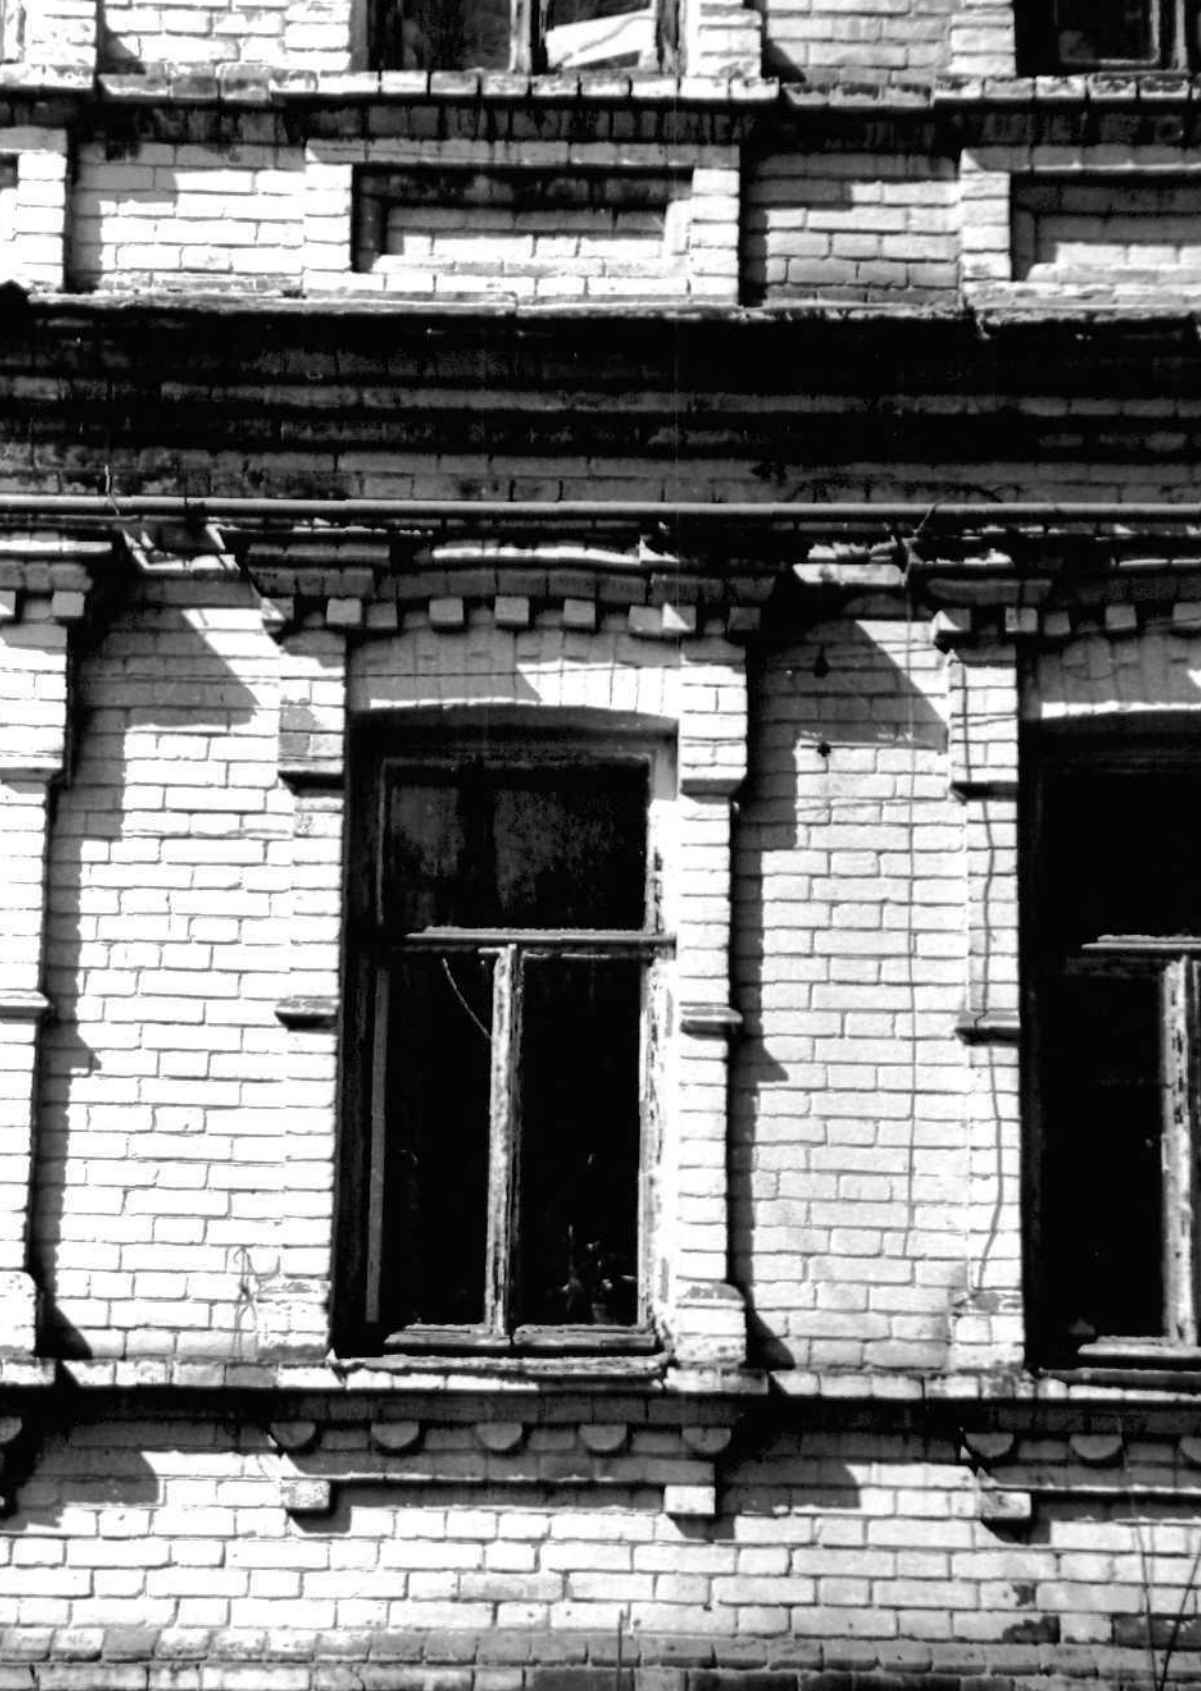
Четыре оконных проема нижнего этажа имеют слабую лучковую перемычку, обрамляются также пилястрами, несущими сандрик слабой лучковой формы, украшенный сухариками. Под окнами сделаны декоративные фартуки, декорированные полукруглыми зубчиками. Четыре небольших подвальных окна имеют лучковое завершение и закрыты (см. вкладки)

Кемеровская обл.  
г. Кемерово  
ул. Трудовое, 58  
Усадьба горнозаводская  
Дом №111, ч. XXV  
Окно 1 этажа вос-  
точного фасада.

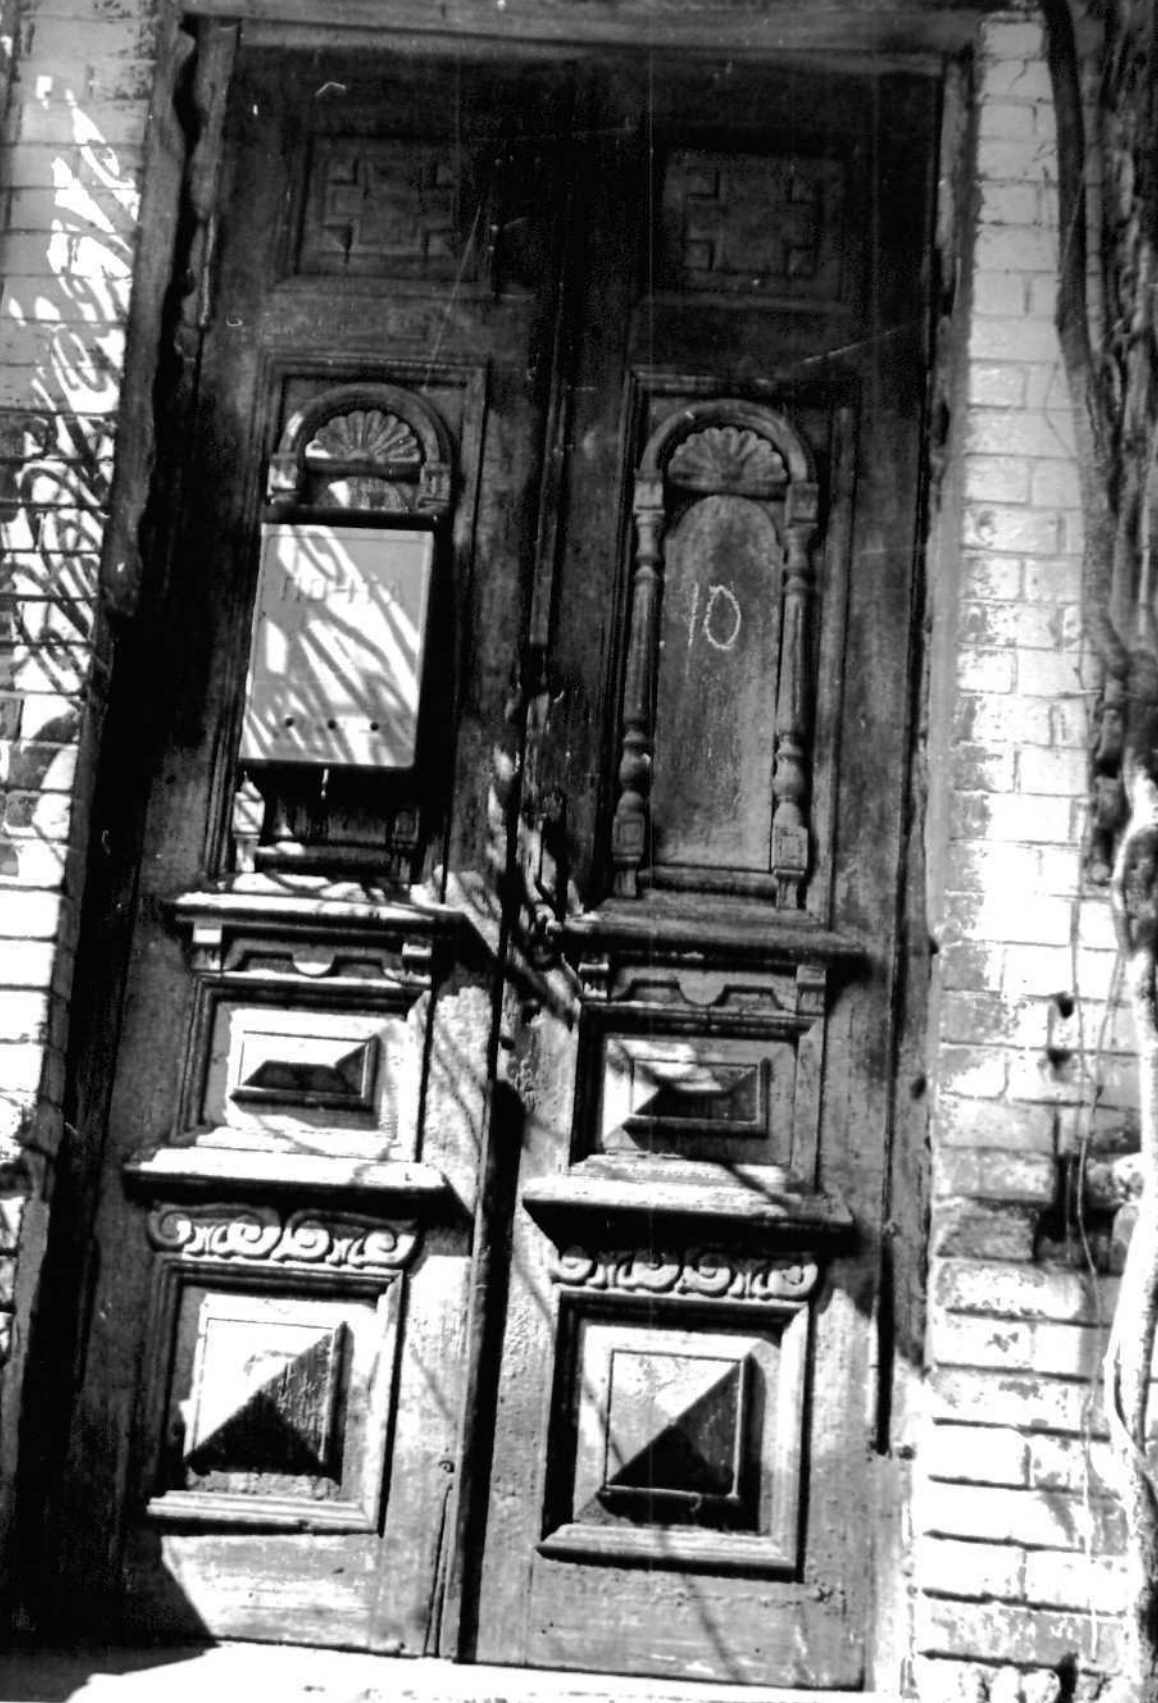
Ферзенская обл.  
г. Ферга  
ул. Фришкова, 57  
Усадьба герцесса  
Деминской, н.хх в  
Вход.

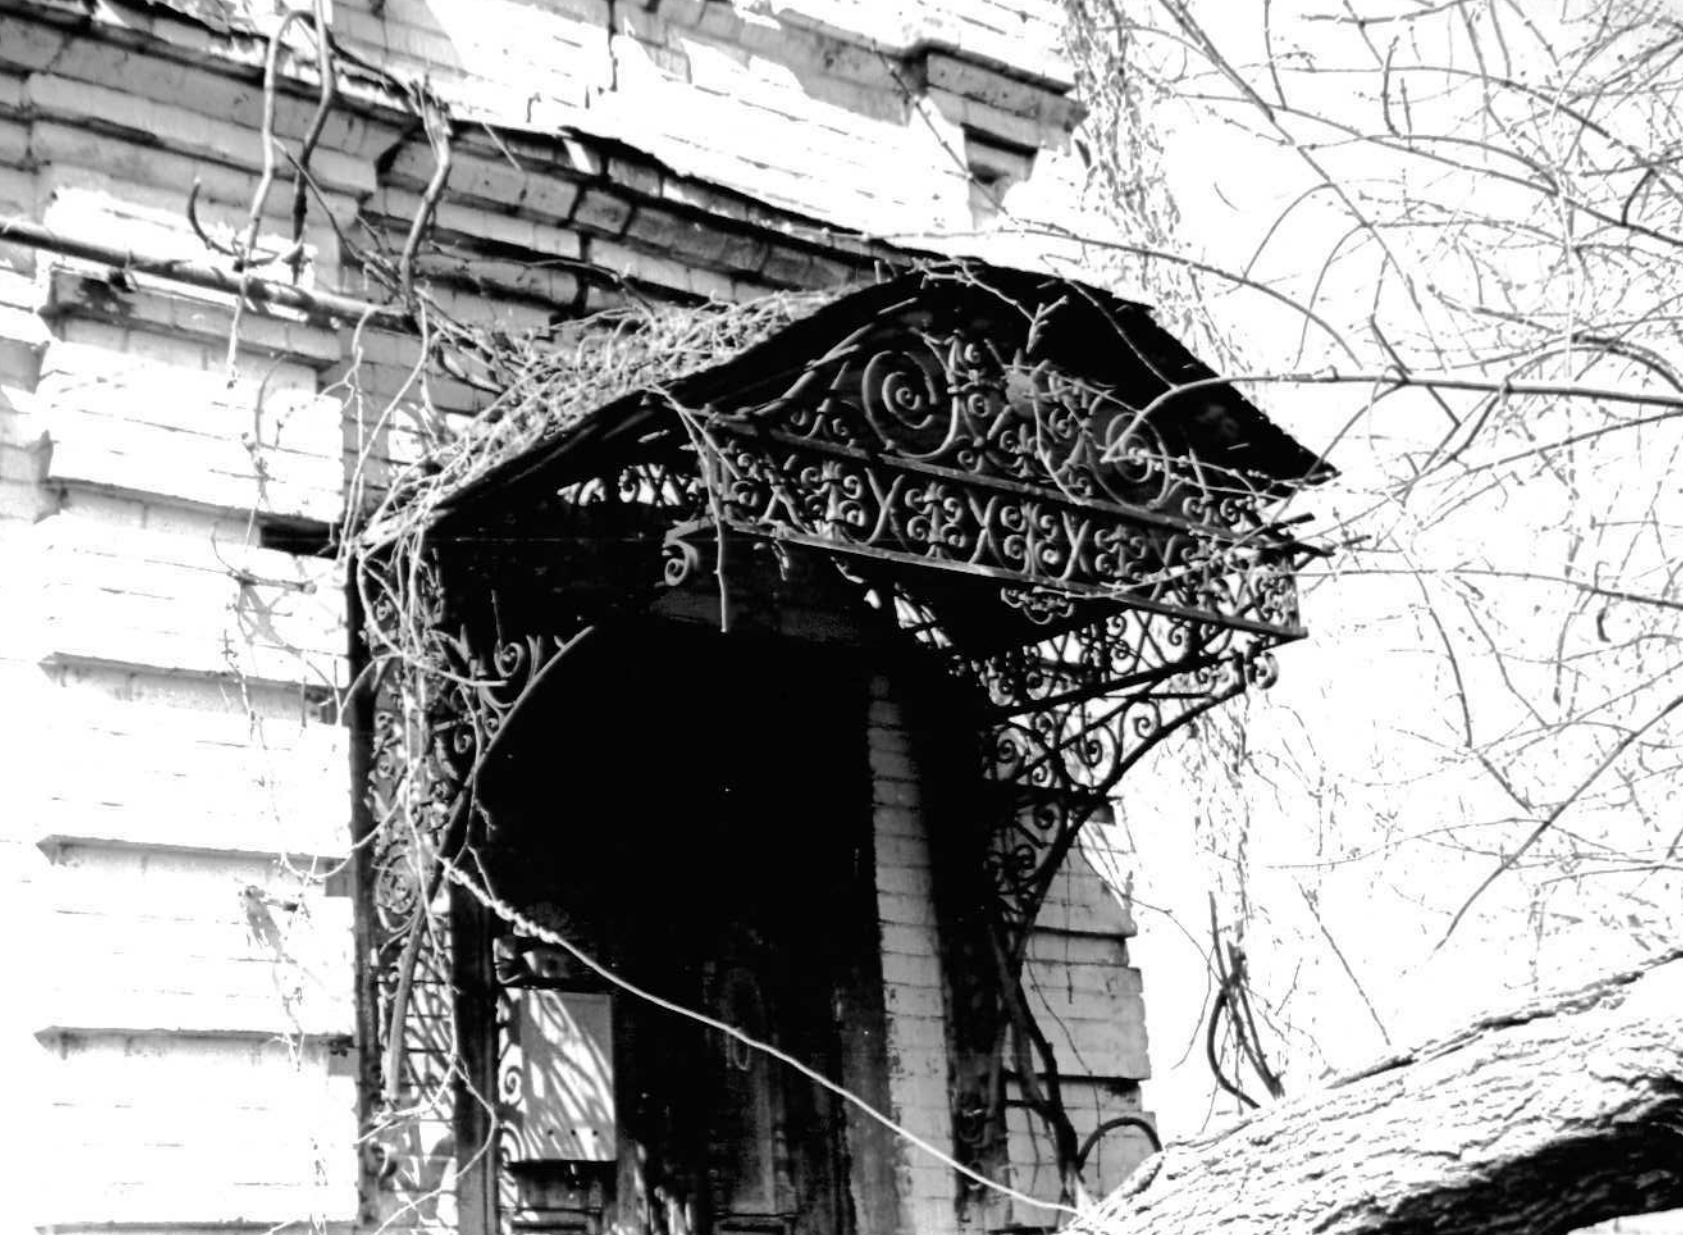
Навес над входом

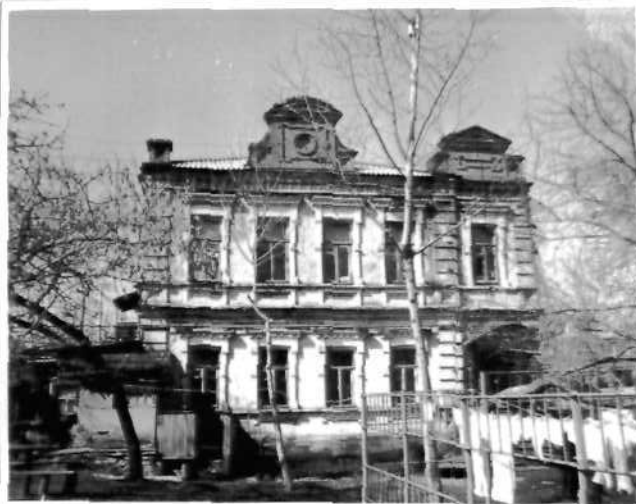
Фото или схематический план

2-этажный дом, низ кирпичный, верх деревянный, обложенный кирпичом, прямоугольный в плане. Расположен в глубине усадьбы. Главный восточный фасад 5-осевой. Крайняя с севера ось соответствует объему лестничной клетки, куда ведет парадная филенчатая дверь великолепной столярной работы, над которой сделан металлический кованный навес. Четырехоконная часть фасада, соответствующая жилому объему, сверху венчается аттиком, имеющим завершение в виде лучкового фронтона. Асимметрию здания усиливает аттик, устроенный над входной осью, который имеет завершение в виде треугольного фронтона. Крыша вальмовая шиферная.
