П А С П О Р Т

I. НАИМЕНОВАНИЕ ПАМЯТНИКА АмбарII. ТИПОЛОГИЧЕСКАЯ
ПРИНАДЛЕЖНОСТЬ

первая половина XIX векаIV. АДРЕС (местонахождение) ПАМЯТНИКА Архангельская обл., Холмогорский г-н.(АССР, край, область, район, автономная обл.,
Ниже Матигоры, д.Хетква, от пос.Холмогоры пешком - 4 км.

УЧЕТНАЯ КАРТОЧКА

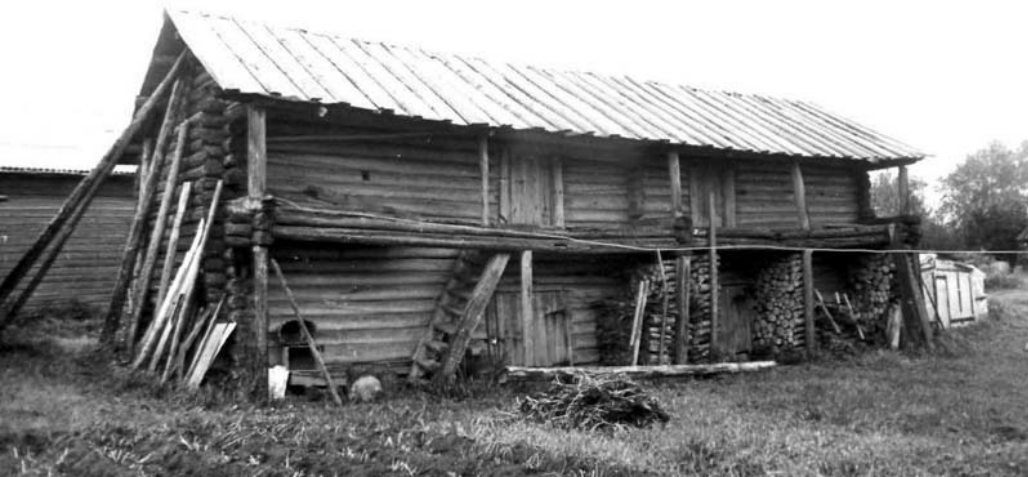
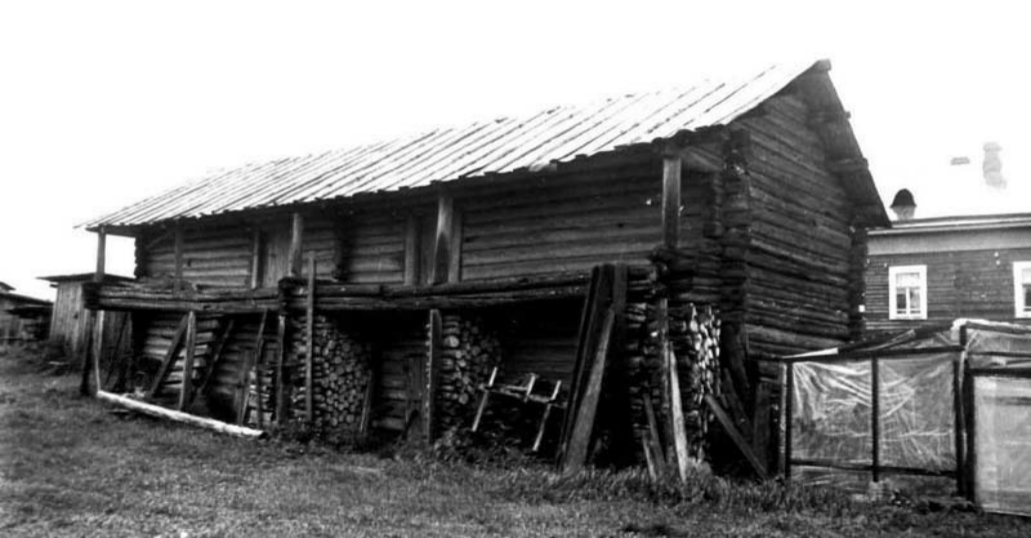
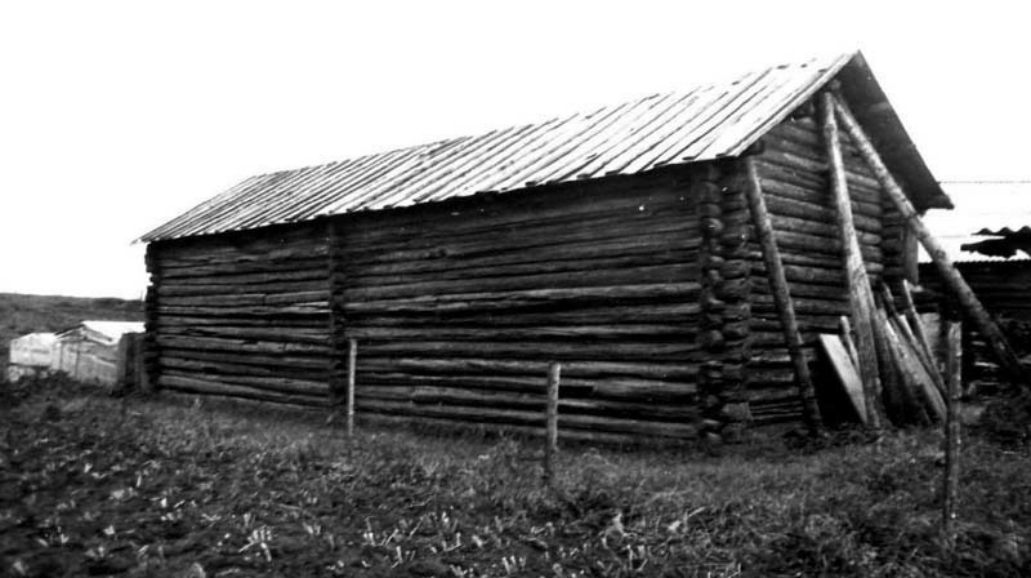
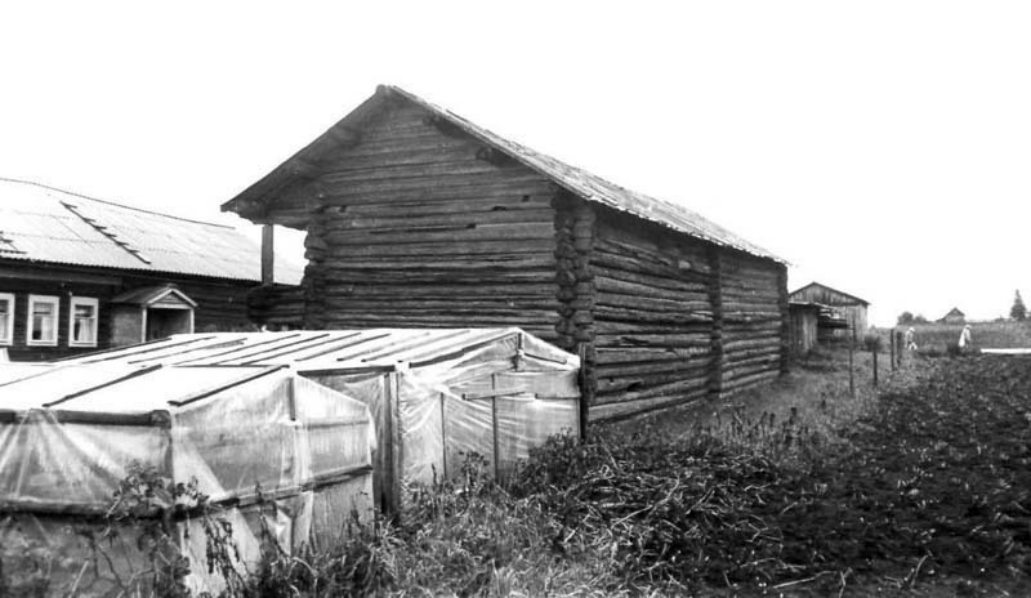
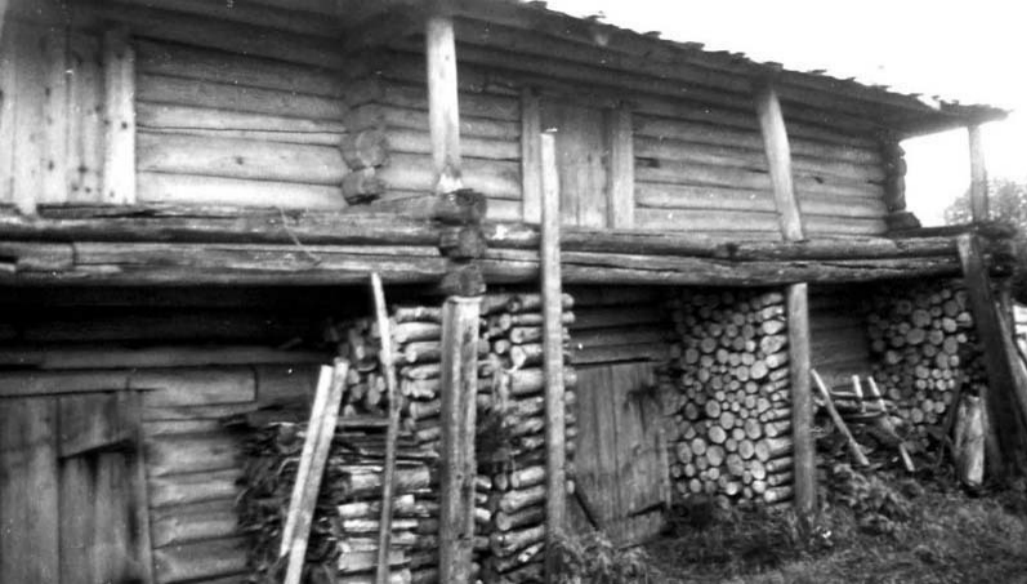
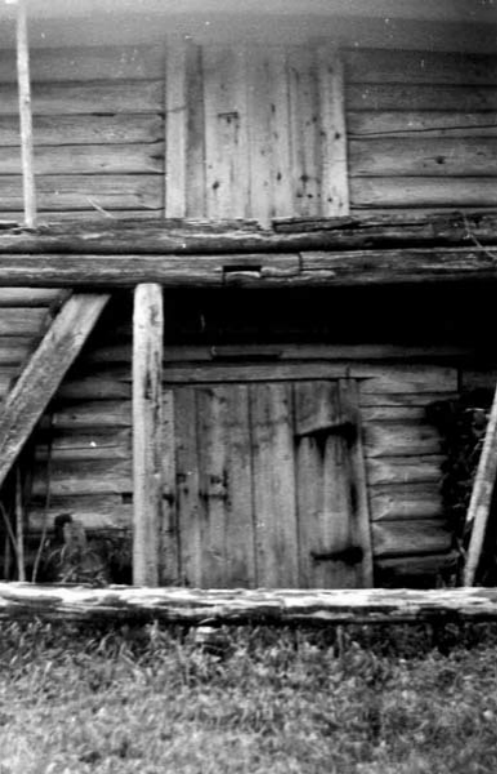
Фото общими видами — ЭКС. 6

Утрачены водометы и куски кровли. Новое тесовое покрытие кровли укреплено по следам гвоздями.

Двухэтажный деревянный амбар расположен в проемкутке между двумя домами, значительно отступив от красной линии улицы, к которой он обращен торцевым западным фасадом. Прямоугольный объем двухъярусной галереи на продольном северном фасаде рублен из бревен, перевязанных в "обло" и покрыт двухскатной сляповой кровлей. Сямы набраны из полубревен. Тесовое покрытие кровли укреплено по слегам гвоздями. В бревнах верхнего венца на продольных фасадах сохранились врубки от куриц. Бревенчатую обвязку верхнего яруса галереи и широкий свес кровли над ней, опирающийся на выпуски — помочи, поддерживает несколько столбов. Подъем на второй ярус осуществляется по маршевой на тетивах лестнице через лок в козлатом настиле. Внутри на обоих этажах здание состоит из двух одинаковых по площади изолированных помещений, разделенных поперечной бревенчатой стеной. Дверные проемы с массивными косками без верхней перевязки, закрываются широкими щитовыми дверями. В стенах устроено несколько небольших продухов. В интерьере оба этажа перекрыты накатом из полубревен. Полы дощатые.

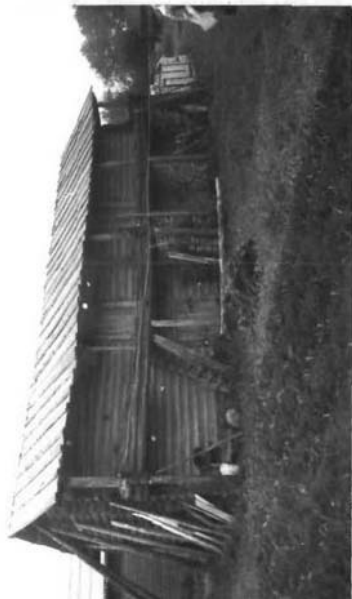
УЧЕТНАЯ КАРТОЧКА (оборотная сторона)

Двухэтажный деревянный амбар расположен в промежутке между двумя домами, значительно отступив от красной линии улицы, к которой он обращен торцевым западным фасадом. Прямоугольный объем с двухъярусной галлереей на продольном северном фасаде рублен из бревен, перевязанных в "обло" и покрыт двухскатной щипцовой кровлей.

Внутри на обоих этажах размещено по два одинаковых, изолированных помещения. Перекрытия плоские.
