СПРАВА № 10/8

Продовження тома II Том № IV

Алебом грабіжників по авіа-
рши гідросвітвала в об'єкті № 3
Баб'єго Яра в м. Києві

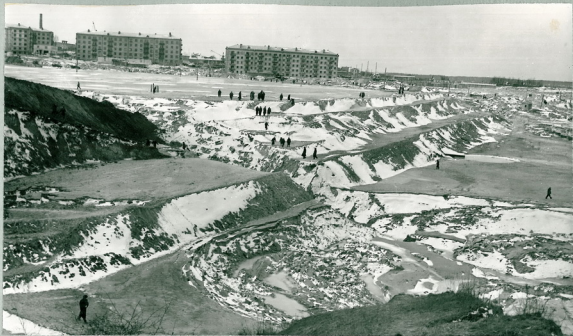
Рис. I Общий вид гидроствала. Слева видна промоина в дамбе № 3.
На переднем плане - верхняя часть области выноса грунта
со второго участка гидроствала.

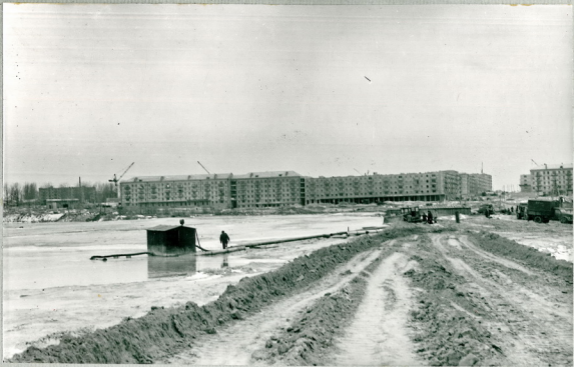
Рис.2 Карта налива № 4 на участке № 3, где производился налив.
Слева видна насосная станция для перекачки осветленной воды.

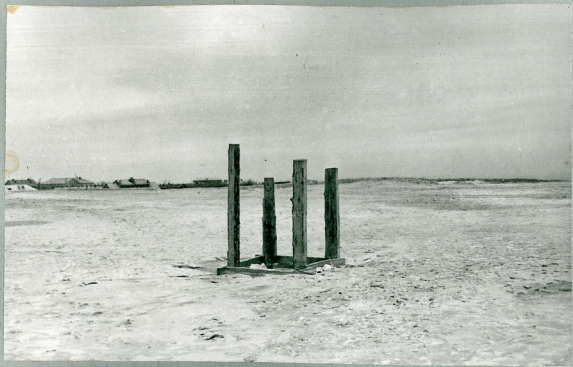
Рис.3 Колодець для слива освітленої води на участку № 3.

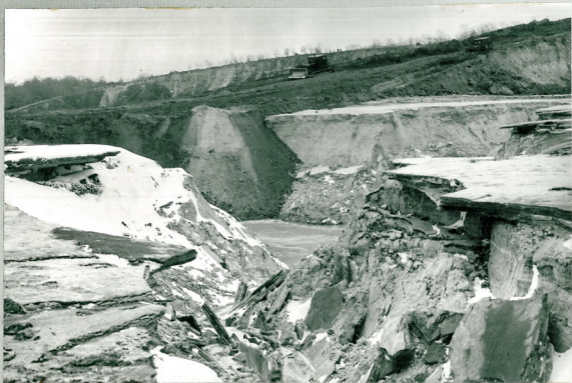
Рис.4 Левая ветвь промонии на участке № 3 и дамбе № 3 у правого берега третьего отрога Бабьего Яра.

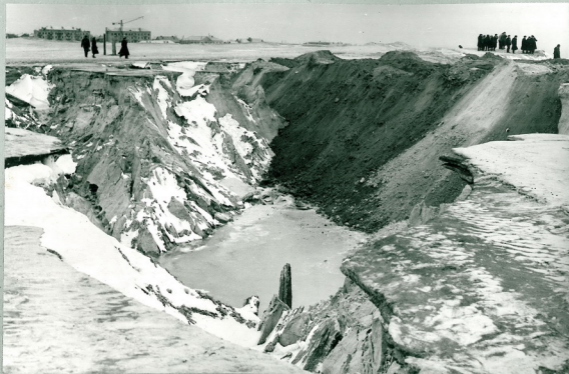
Рис.5 Правая ветвь промоины на участке № 3 и дамбе № 3 у правого берега третьего отрога Еваьего Яра.

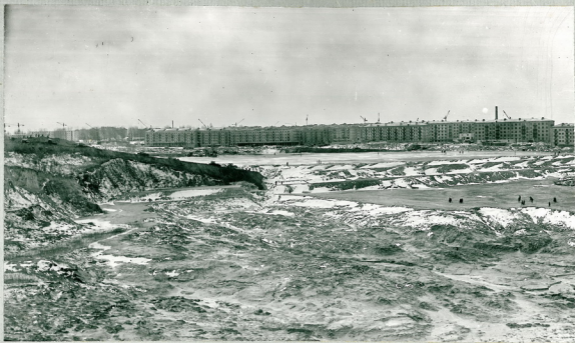
Рис.6 Зона разрушения гидроствала на участке № 2. На заднем плане видна дамба № 3, а перед ней оставался часть второго участка.

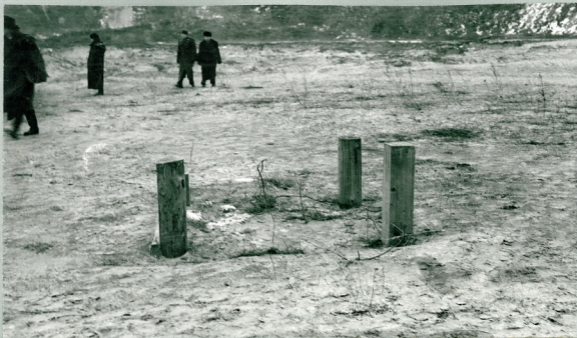
Рис.7 Заиленный сливной водосбросный колодец на участке № 2

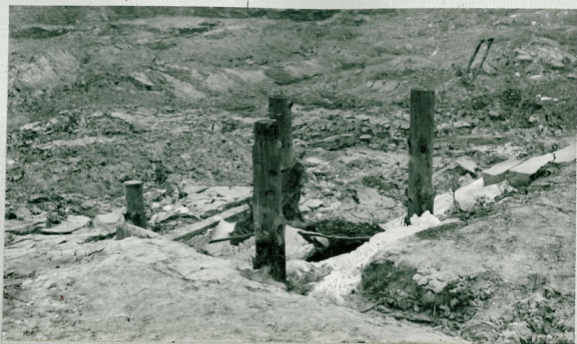
Рис. 8 Бодосбросный колодец на участке № 1

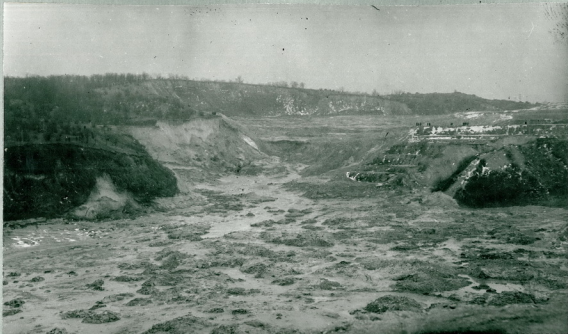
Рис. 9 Вид на разрушенный гидротвал в отроге № 3 со стороны города. Справа видна уцелевшая часть дамбы № 1, слева обрушенная часть правого берега. На переднем плане остатки грунтовой массы, вытекшей за пределы гидроствала.

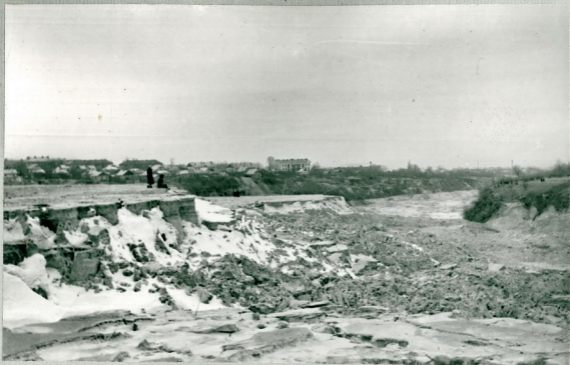
Рис.10 Левобережный откос зоны выноса на участках № 1 и № 2. На заднем плане слева видны остатки участков № 1 и № 2.

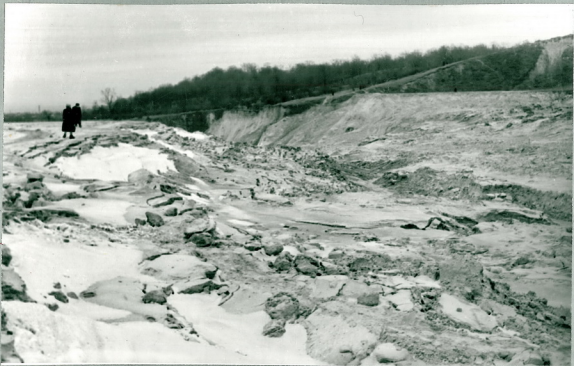
Рис. 11 Область выноса. Вид с верхней стороны.

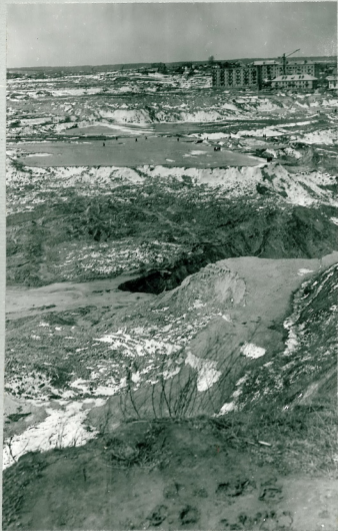
726. **Рис.12** Вид с высокого правого берега на область выноса участка № 1. Сверху и в середине слева видны остатки уцелевшего участка № 1, а в середине между ними - самая глубокая часть области выноса.

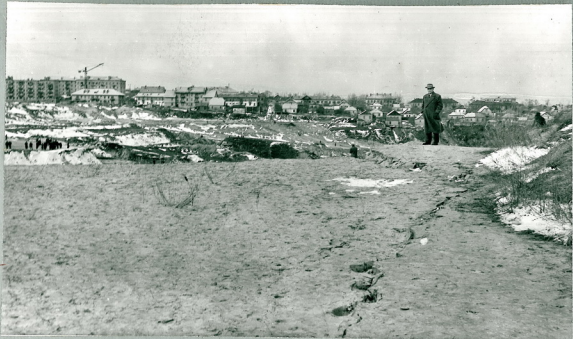
Рис.13 Закол /трещина/ уцелевшей части участка № I со стороны правого берега.

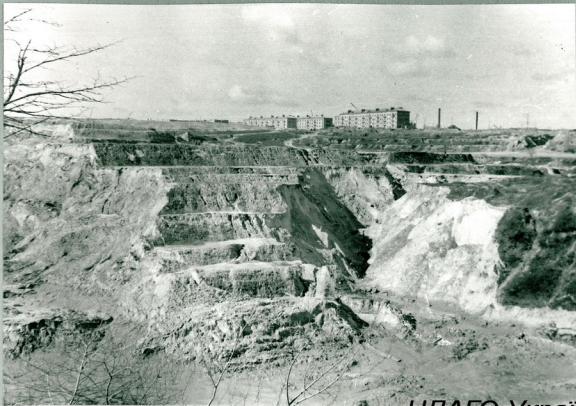
Рис.15 Вид со стороны города на уцелевшую часть дамбы № 1. Слева видна область шлюза, справа размыв и обрушение средней части дамбы.

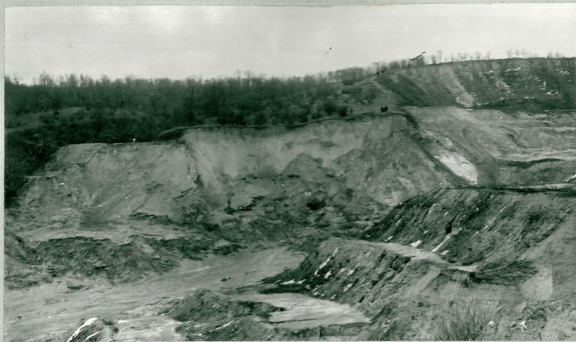
Рис.16 Область выноса на участке № 1. Справа в углу видна уцелевшая часть дамбы № 1, слева - обрушившийся коренной берег.

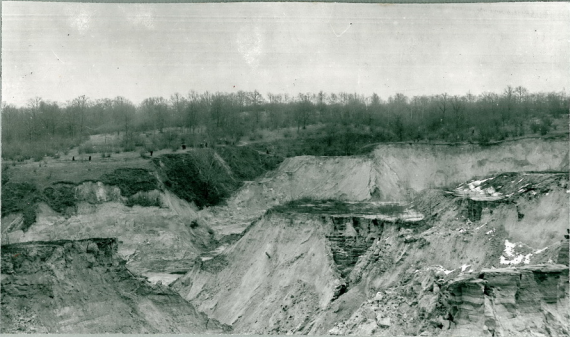
Рис.17 Вид с левого берега на оставшуюся /у правого берега/ часть дамбы № I.

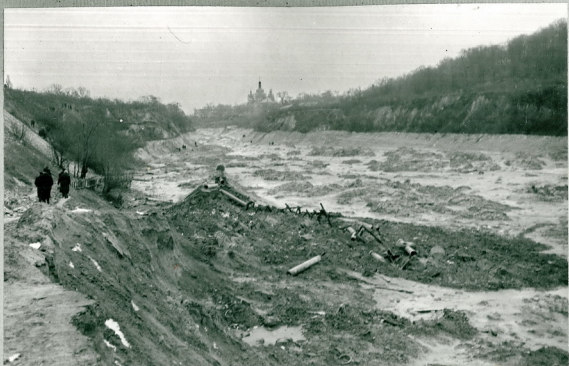
Рис. 18 Участок Бабьего Яра ниже гидроотвалов. На дне и на откосах свра-
га видны следы грязевого потока.

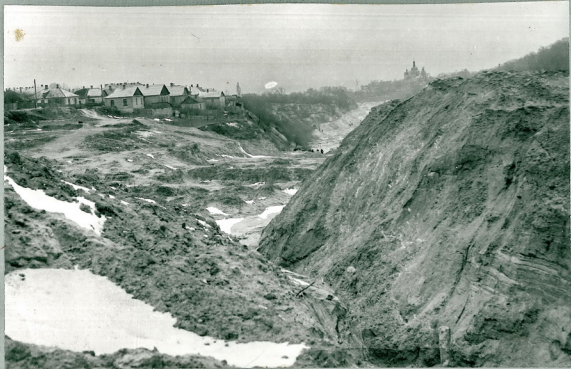
Рис. 19 Разлив и обрушение участка № 1 у примыкания к левому берегу.

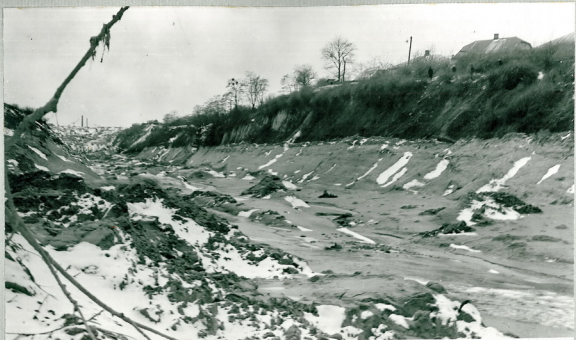
Рис.20 Участок Бабьего Яра при выходе в город. Вид со стороны города.
На дне и на откосах оврага видны следы грязевого потока.

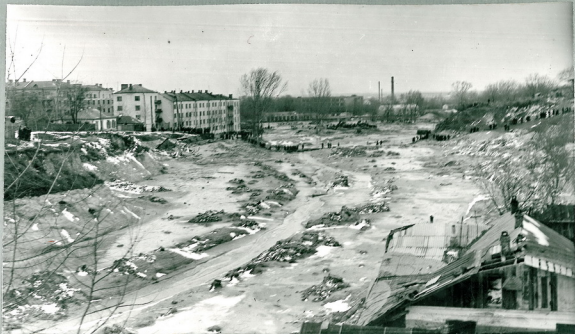
Рис.21 Участок Бабьего Яра при выходе в город. Вид в сторону города.
На дне и на откосах оврага видны следы грязевого потока.

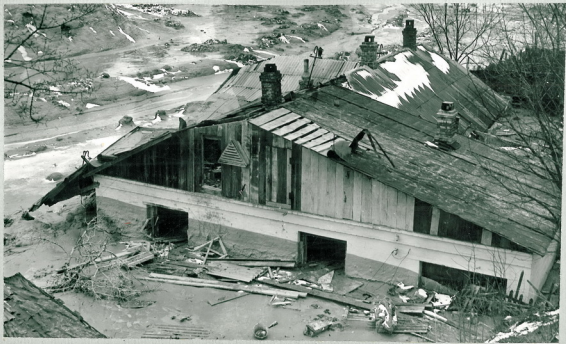
Рис.22 Участок Бабьего Яра при выходе в город. Справа виден дом, подтопленный грязевой массой.

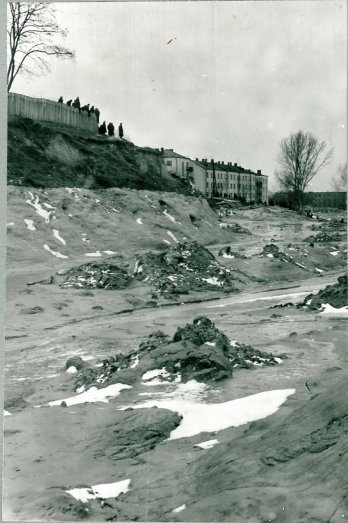
Рис.23. Участок Бабьего Яра при выходе в город.
На снимке видны осевшие остатки грязевого
потока.

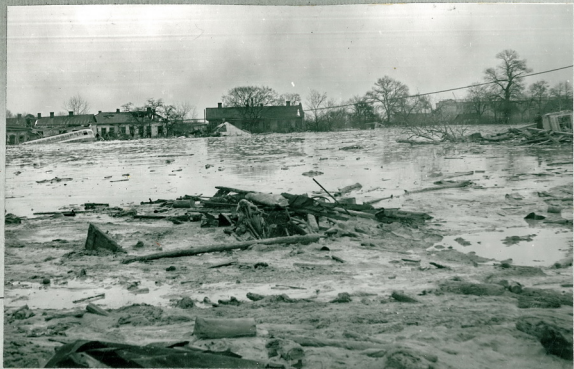
Рис.24 Улица Фрунзе со стороны города, залитая разжиженной массой грунта. Вид направо. Вдали видны опрокинутые и залитые грязевым потоком трамвай и автобус.

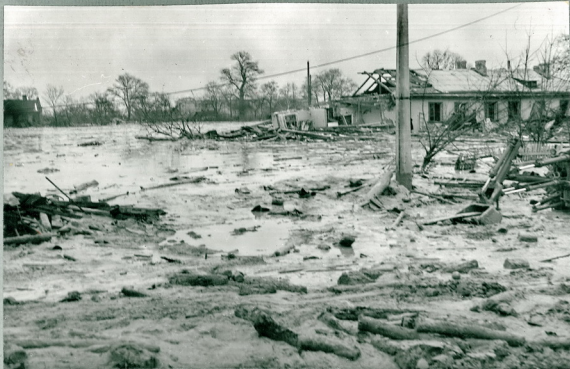
Рис.25 Улица Фрунзе со стороны города, залитая разжиженной массой грунта. Вид направо.

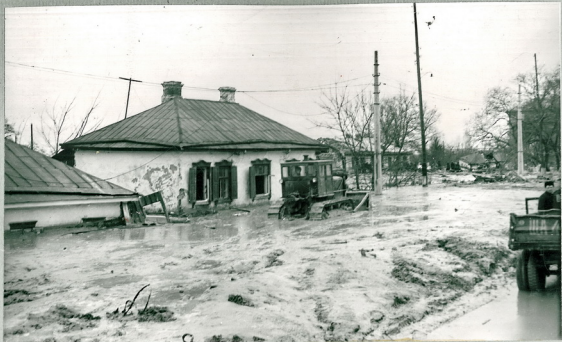
Рис.26 Улица Фрунзе со стороны города, залитая разжиженной массой грунта. Вид направо.

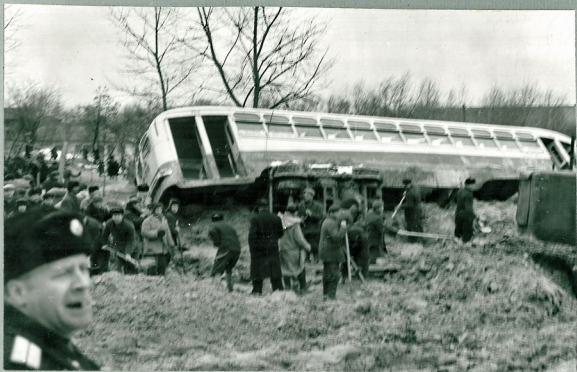
Рис.27 Улица Фрунзе со стороны Пуши, залитая разжиженной массой грунта. Вид налево.

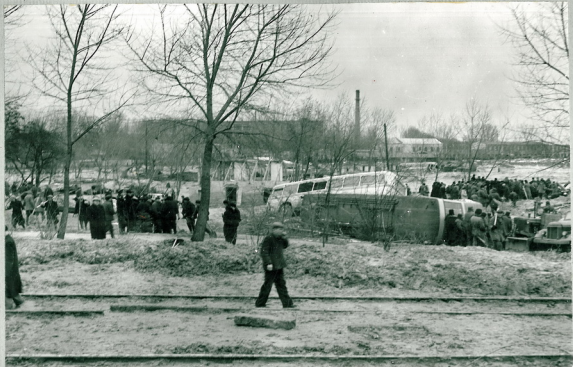
Рис.28 Улица Фрунзе со стороны Пуши, залитая разжиженной массой грунта. Вид налево.

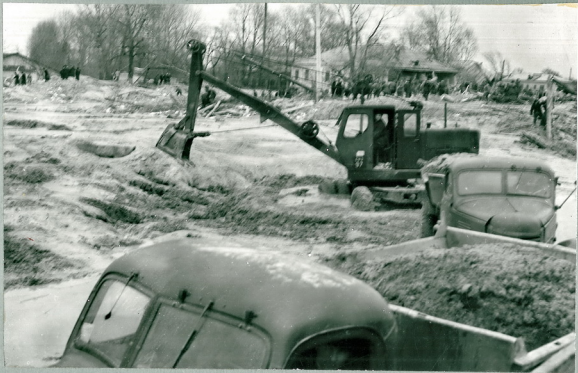
Рис. 29 Улица Фрунзе со стороны Пуши, залитая разжиженной массой грунта. Вид налево.

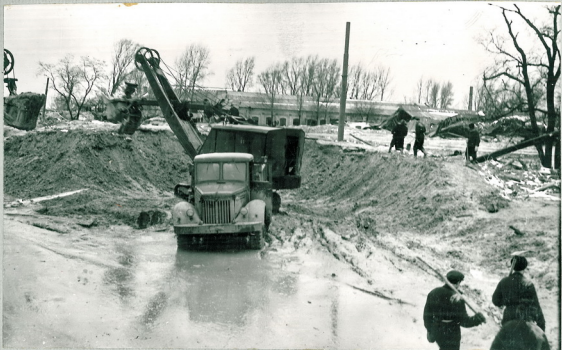
Рис.30 Вид очистного забоя от разжиженной массы грунта по улице Фрунзе со стороны города. Справа разрушенный трамвайный парк.

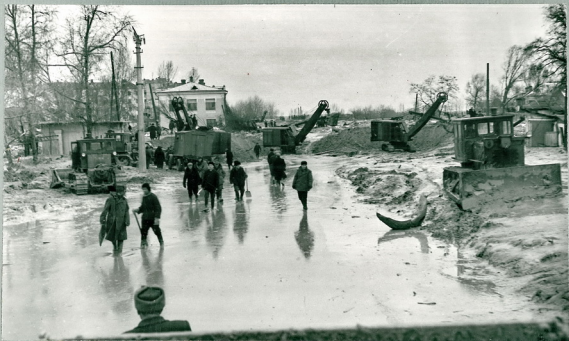
Рис. 31 Общий вид очистного забоя по улице Брунее со стороны города.
