北伊豆地震概報

中央氣象臺

昭和五年十二月二日刊

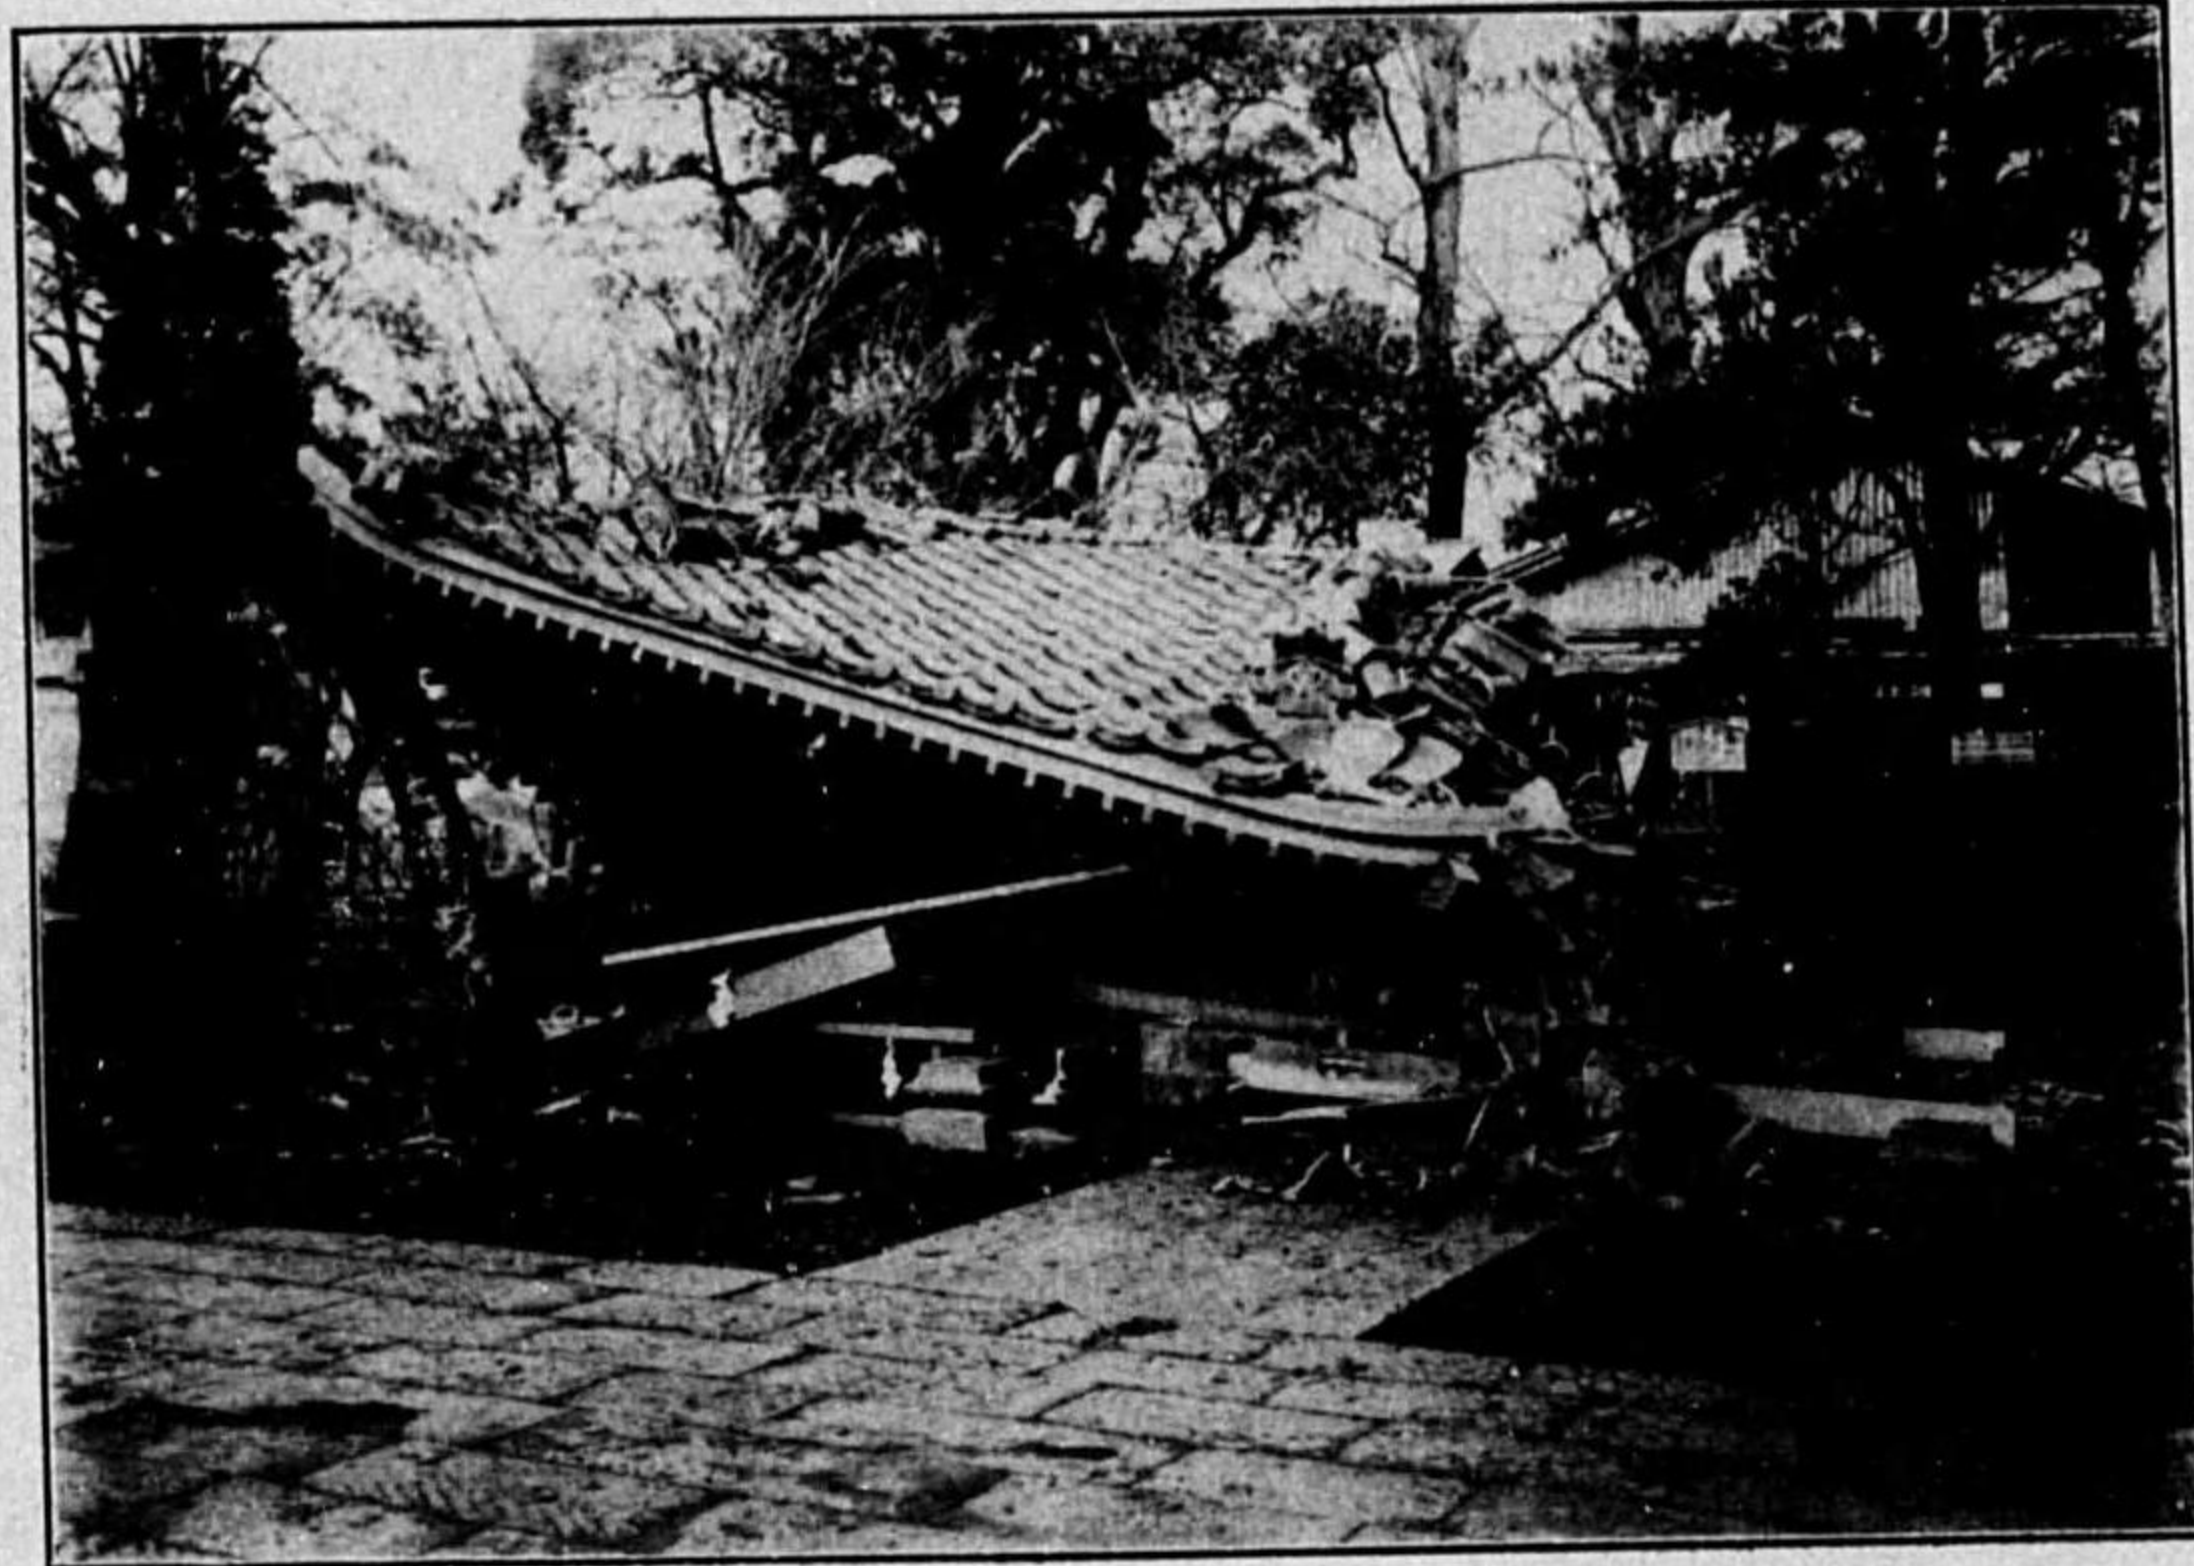
第七圖

三島町三島神社小祠の倒壊

三島神社の石燈籠は殆ど全部倒る。其の倒れし方向は殆ど全部が南方なり。(一番遠く飛ばされしものは一米三なりき)。

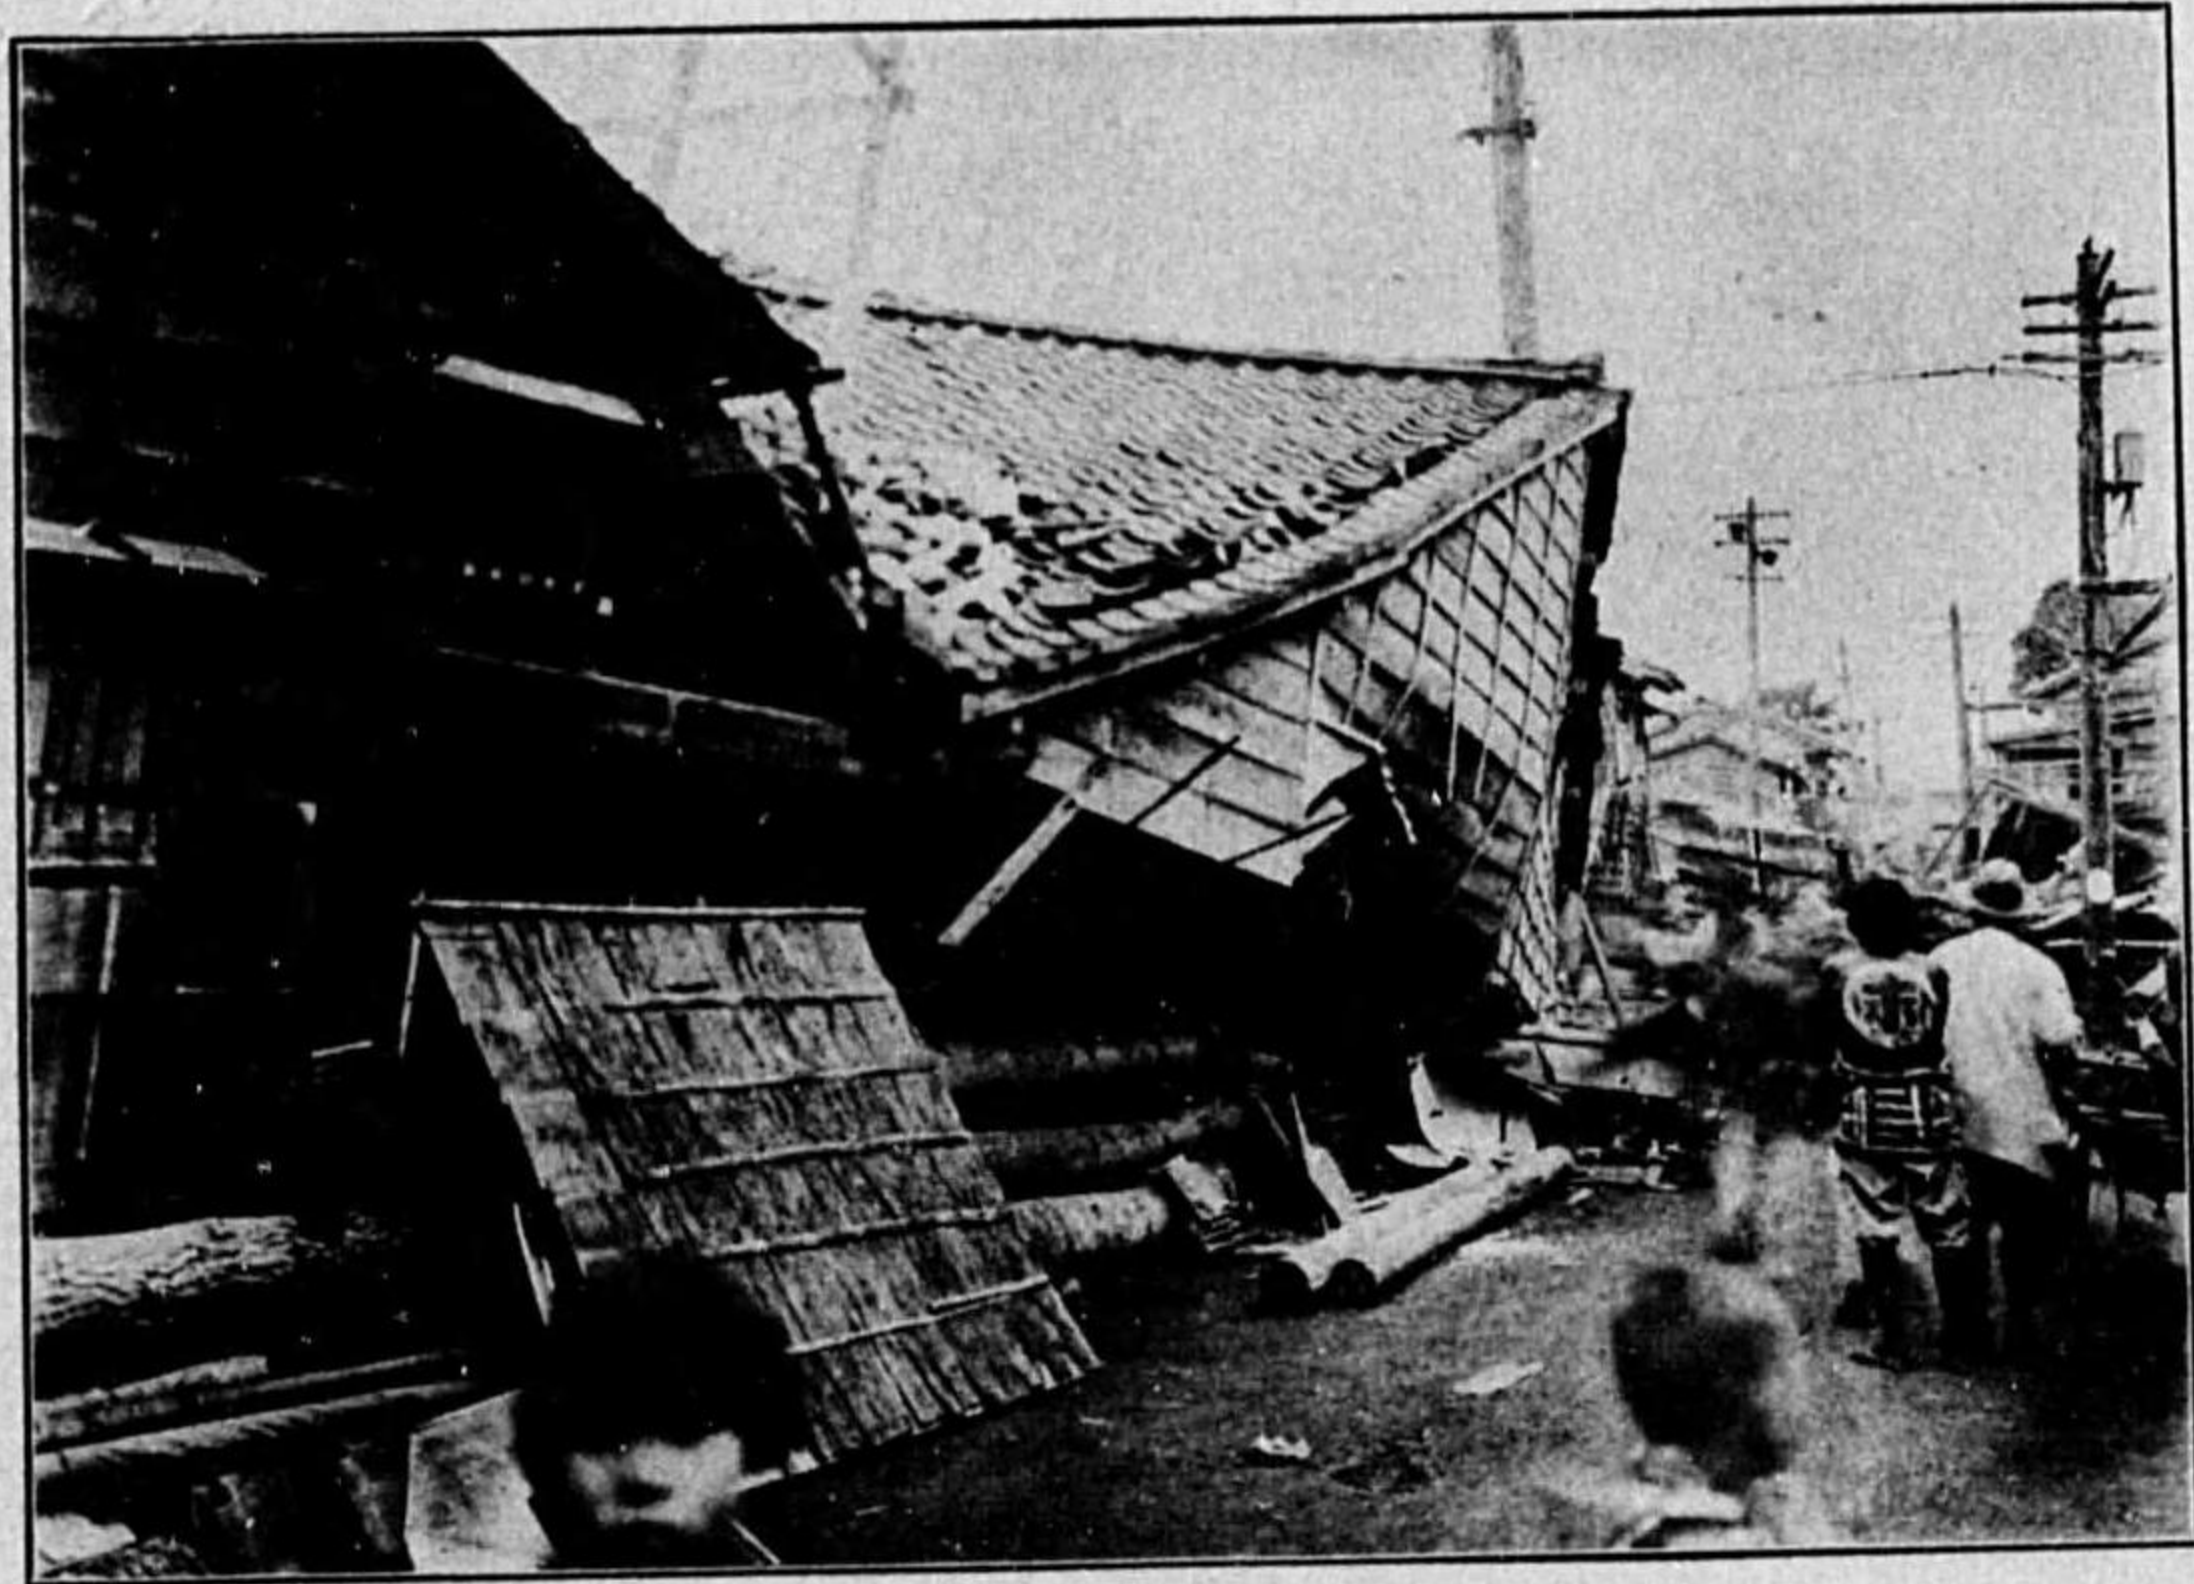
第八圖

三島町保久町民家の倒壊
