REVISIÓN SIMPLIFICADA DEL PLAN GENERAL DE VALENCIA
CATÁLOGO DE BIENES Y ESPACIOS PROTEGIDOS DE NATURALEZA RURAL

HUERTO DE SAN ENRIQUE

LOCALIZACIÓN : Carrera Riu, 195 DISTRITO / SUELO : 10 / SNU REF. CATASTRAL : 8883201YJ2698C00011Y CÓDIGO FICHA : EPA_SNU_10.11	NIVEL DE PROTECCIÓN : BRL VALORES SINGULARES : ETN / PSJ CATEGORÍA (D) ESPACIO ETNOLÓGICO DE INTERÉS LOCAL REFERENCIA CATÁLOGO 1989 : PLANO C.57 NP : REVISIÓN EXPOSICIÓN PÚBLICA 2003-2008 : 10/URB8 NP : S
---	---

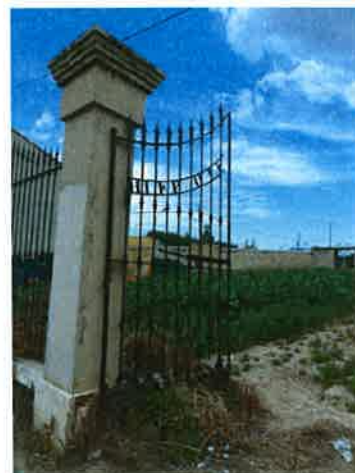
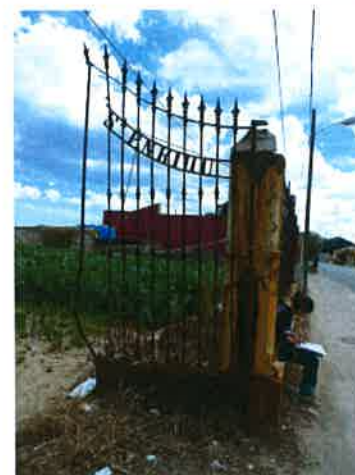
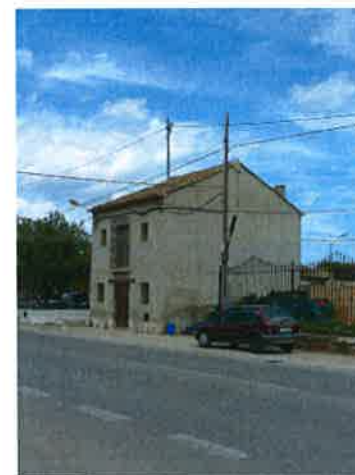
Nos encontramos frente a un pequeño huerto suburbano, formado por un pequeño pabellón lateral con acceso desde el exterior y un huerto cerrado por tapia y valla de hierro, con una puerta principal situada en el centro del huerto. Una estructura muy particular que se conserva perfectamente delimitada y con todos sus elementos

El huerto está cerrado en sus laterales por tapias de mampostería y por una interesante reja de hierro con puerta centrada definiendo la fachada principal a la parcela desde la *Carrera del Riu*, Todo ello en un estado de ruina avanzado.

En el huerto se incluye un pequeño pabellón situado al Norte del huerto y formando esquina con el trazado del camino de la Llorca. Se trata de una casa de unos 8 metros de frontis, construida a partir de un esquema de dos crujeas con cubierta a dos aguas y alero horizontal en fachada. En planta baja encontramos un gran vano central adintelado y flanqueado por pequeños huecos con guardavivos salientes. La planta alta tiene una gran ventana-balcón enrejada y otros dos pequeños huecos laterales, que proporcionan una composición muy estable. Un zócalo de piedra protege el entronque con el suelo. La cubierta es a dos aguas y el alero horizontal, de obra y poco volado.

La reja de cierre del huerto incluye un zócalo de piedra y un sistema de pilares de hierro rematados por piñas del mismo material. Una reja de elementos de sección circular están atados superior e inferiormente, estando acabados en sus extremos por puntas en forma de lanza y componiendo un triángulo de lados curvilíneos con el vértice en el centro de cada vano.

Una crestería con lazos define la base de la reja y en el centro de cada barrote un pomo marca una línea horizontal. Las puertas del huerto se abren sobre pilares cuadrados de piedra con un capitel definido por una gran piedra cuadrangular labrada.
