立山砂防ト常願寺川

常願寺川治水期成同盟會編

常願寺川治水期成同盟會

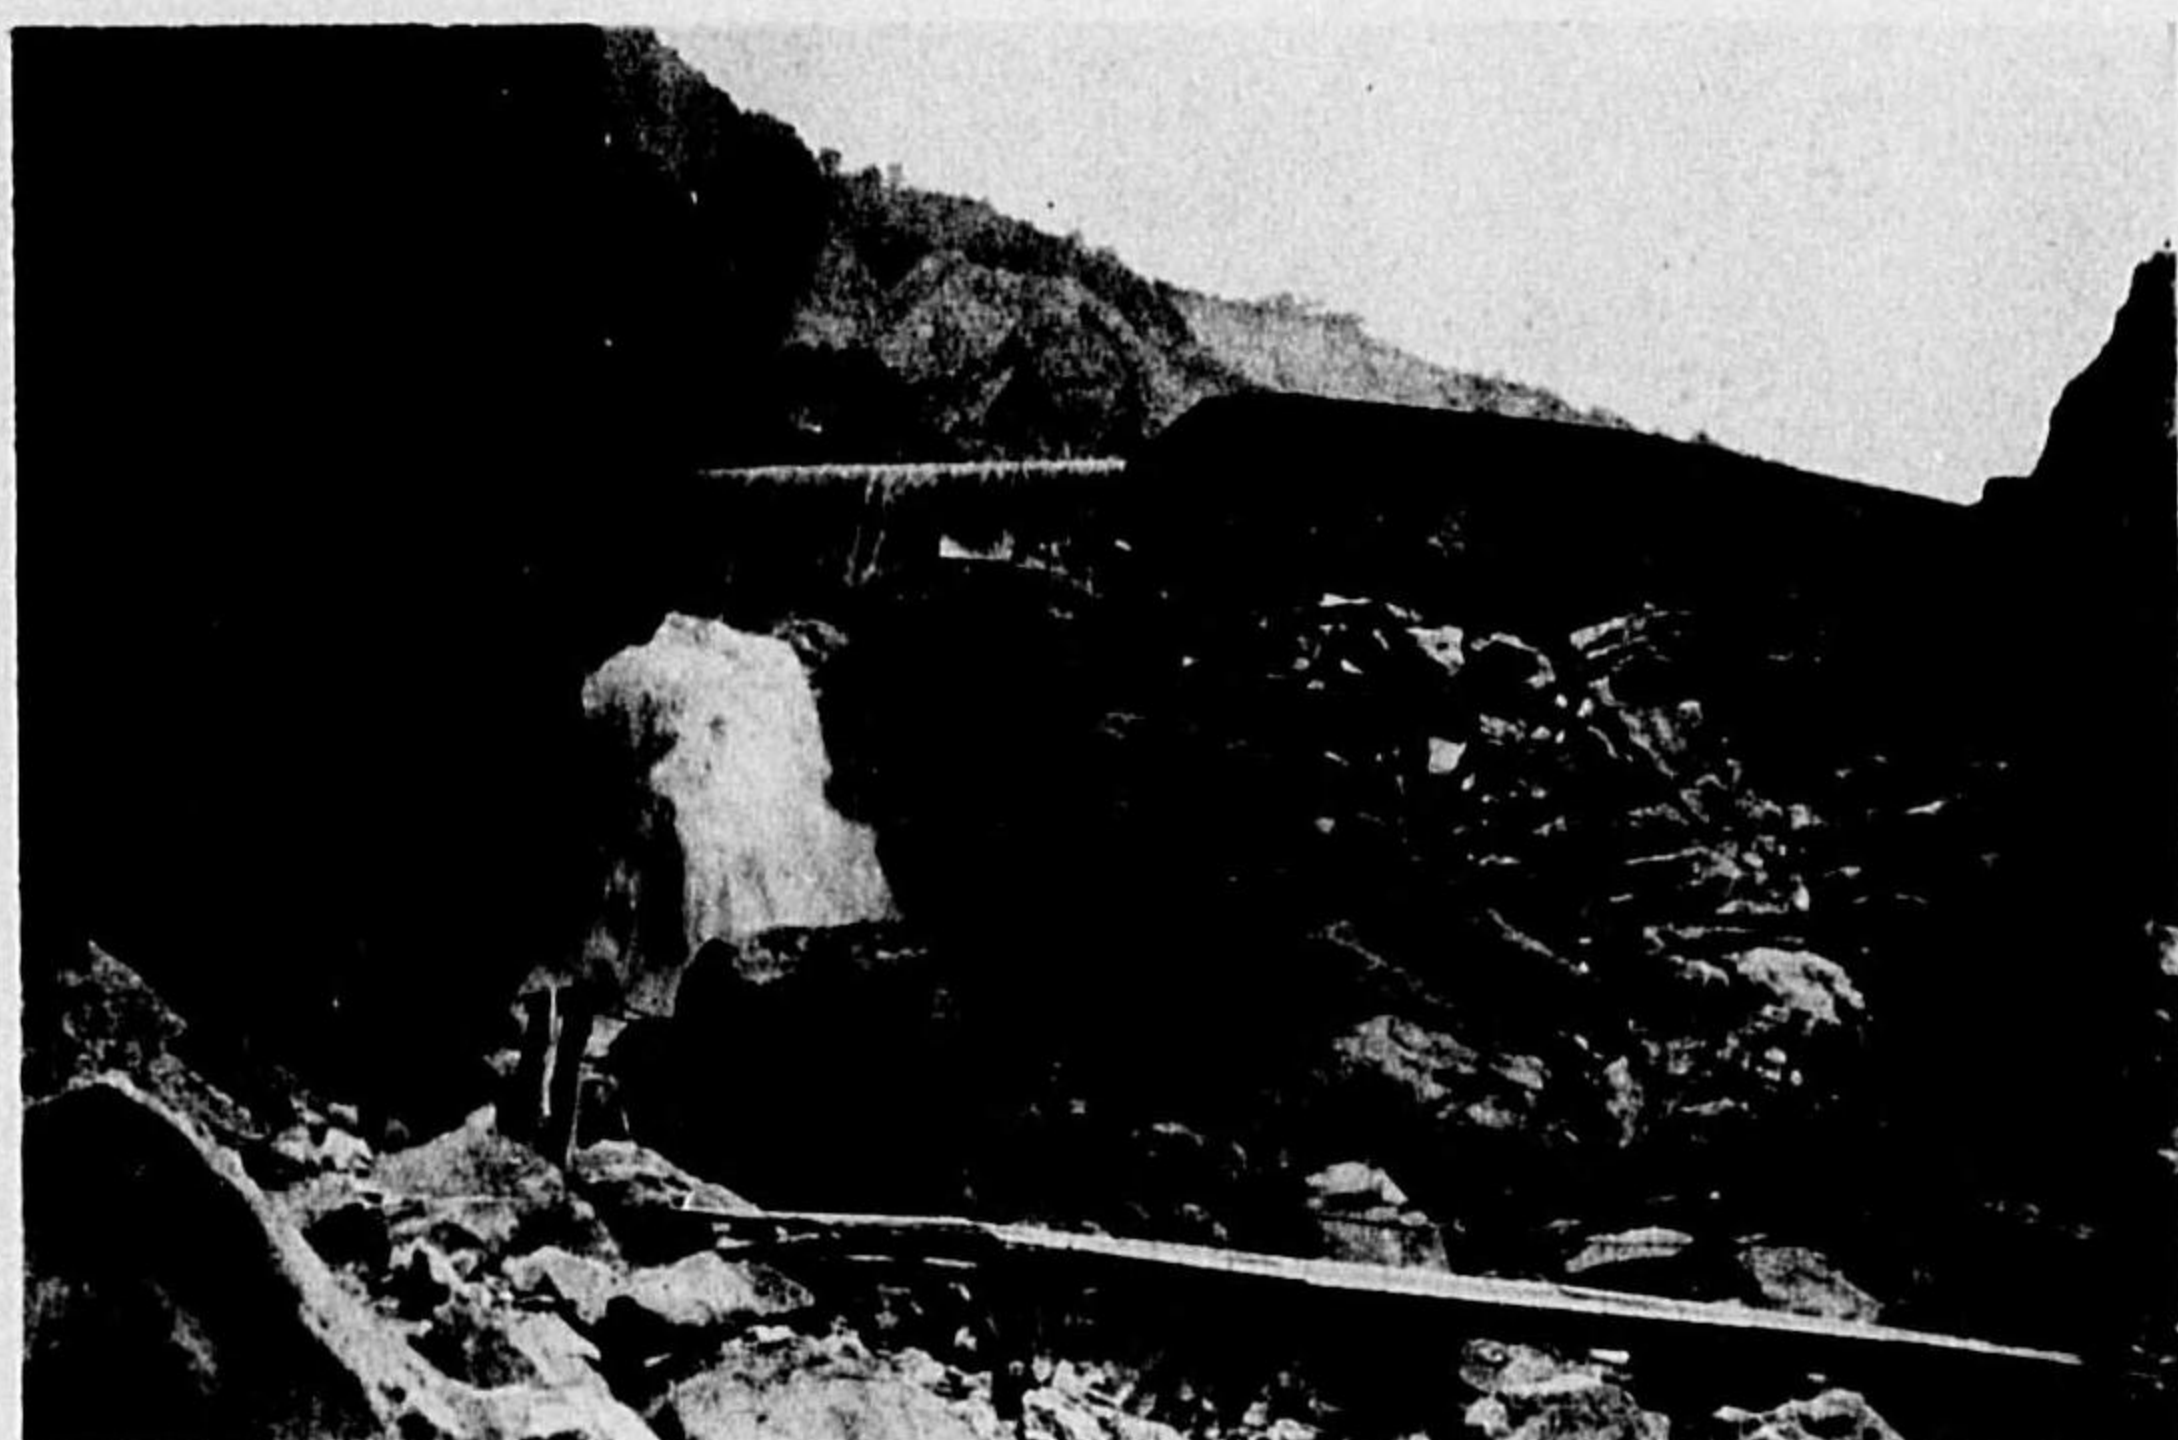
堤堰岩白ノ前災被日六月七年八正大

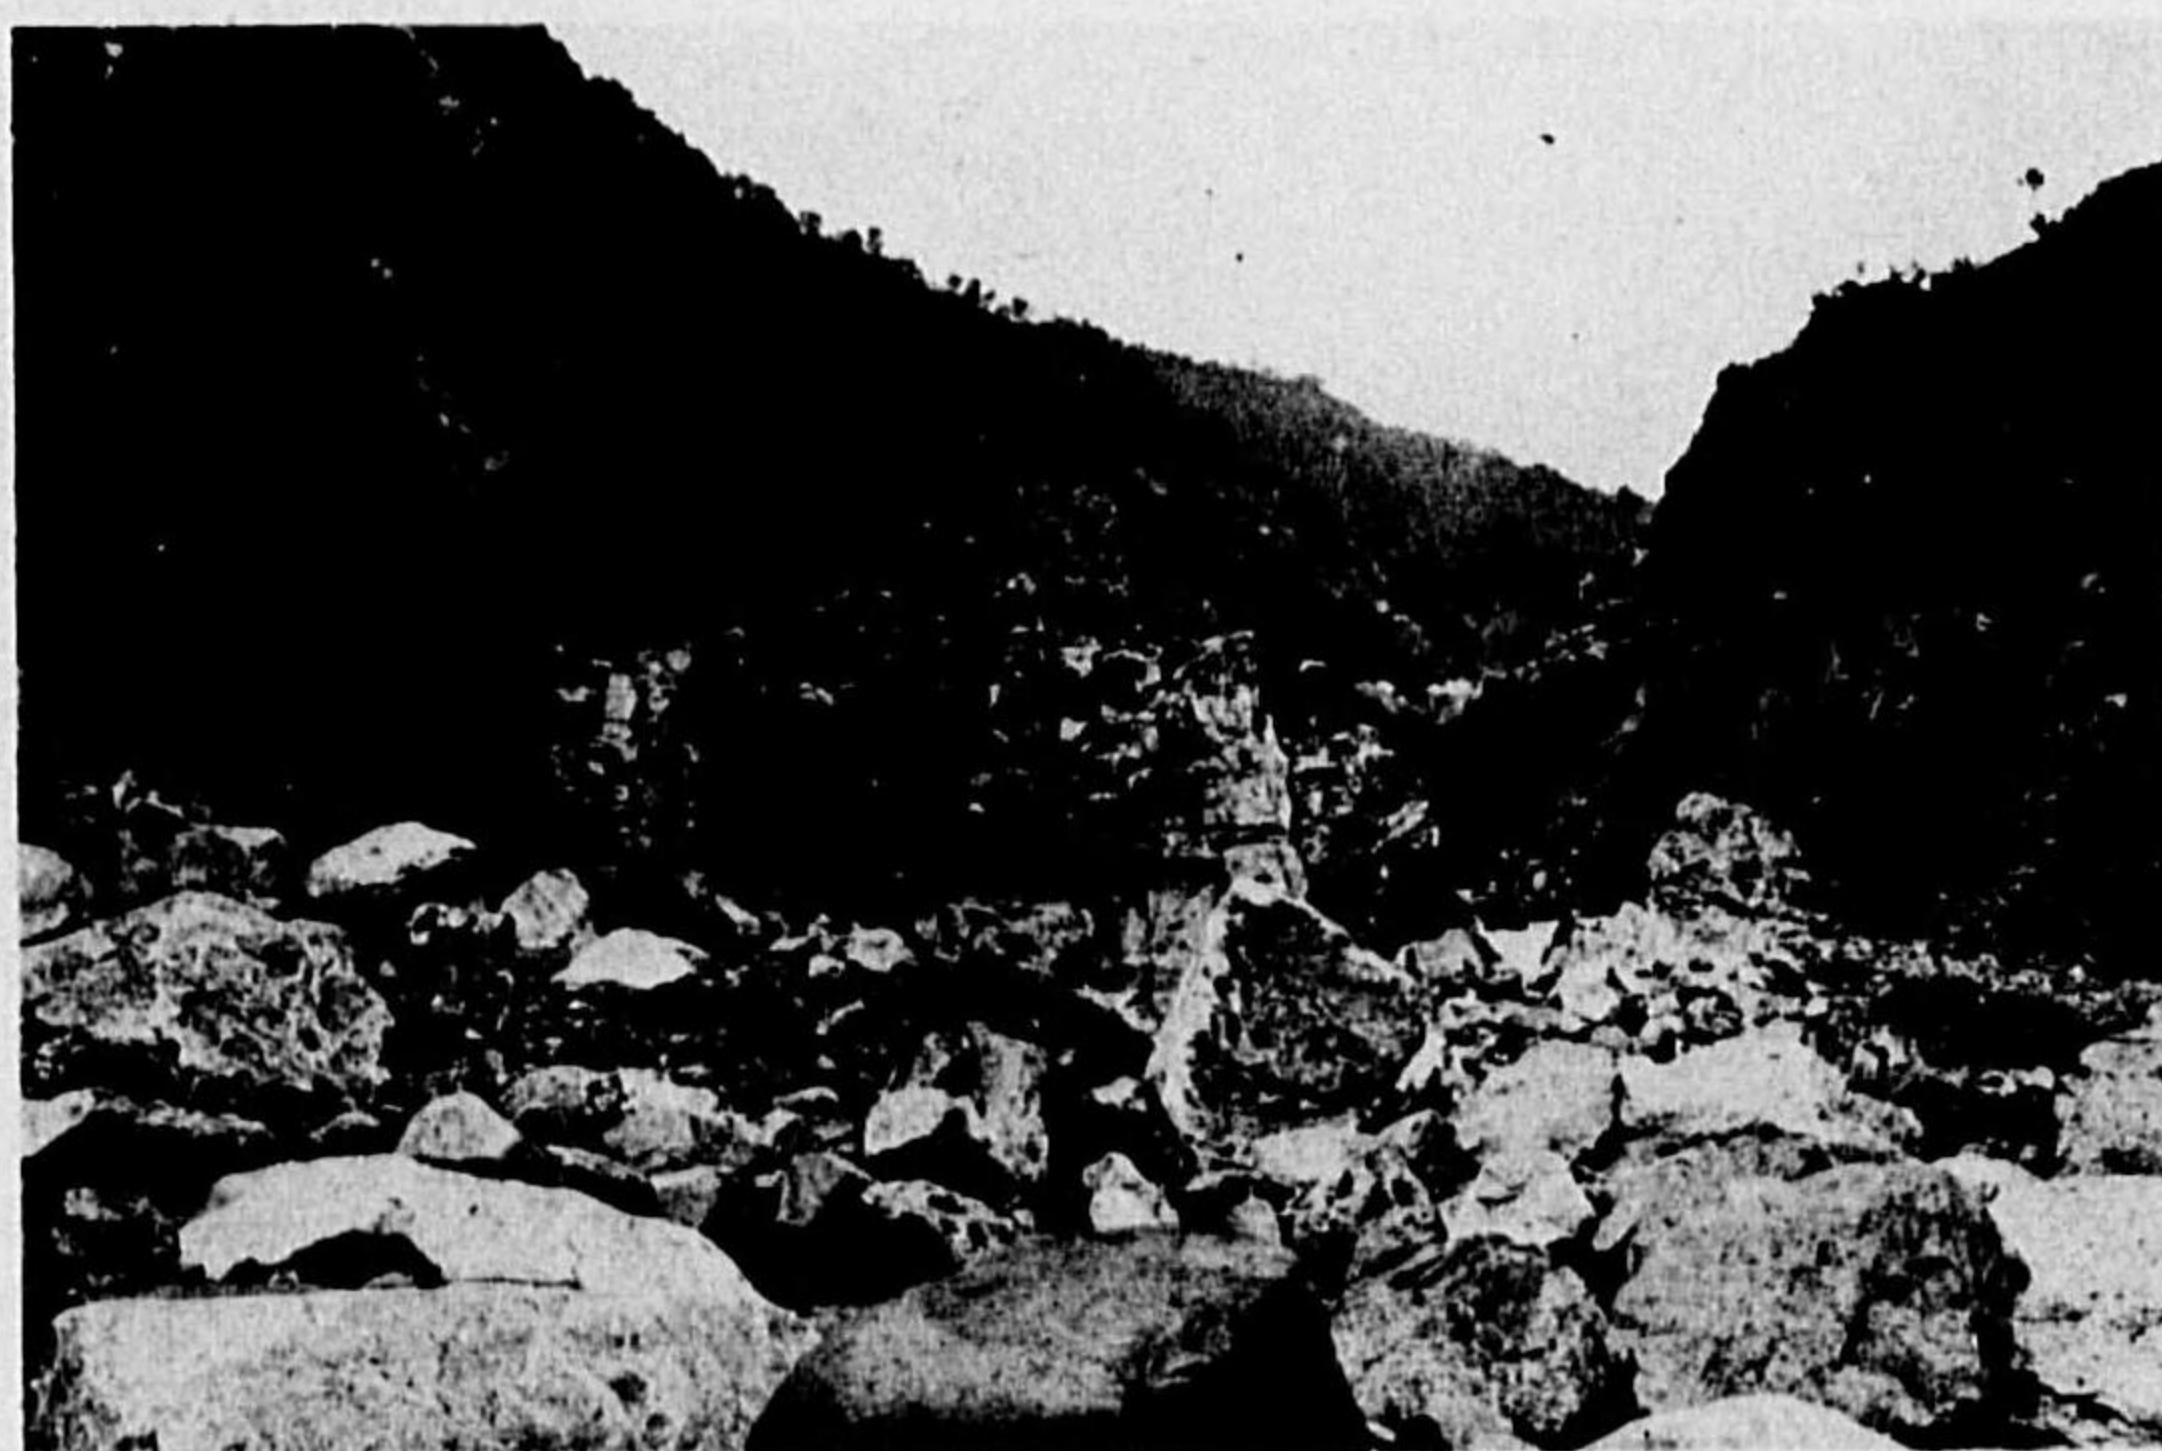
堤堰岩白ノ後災被上同

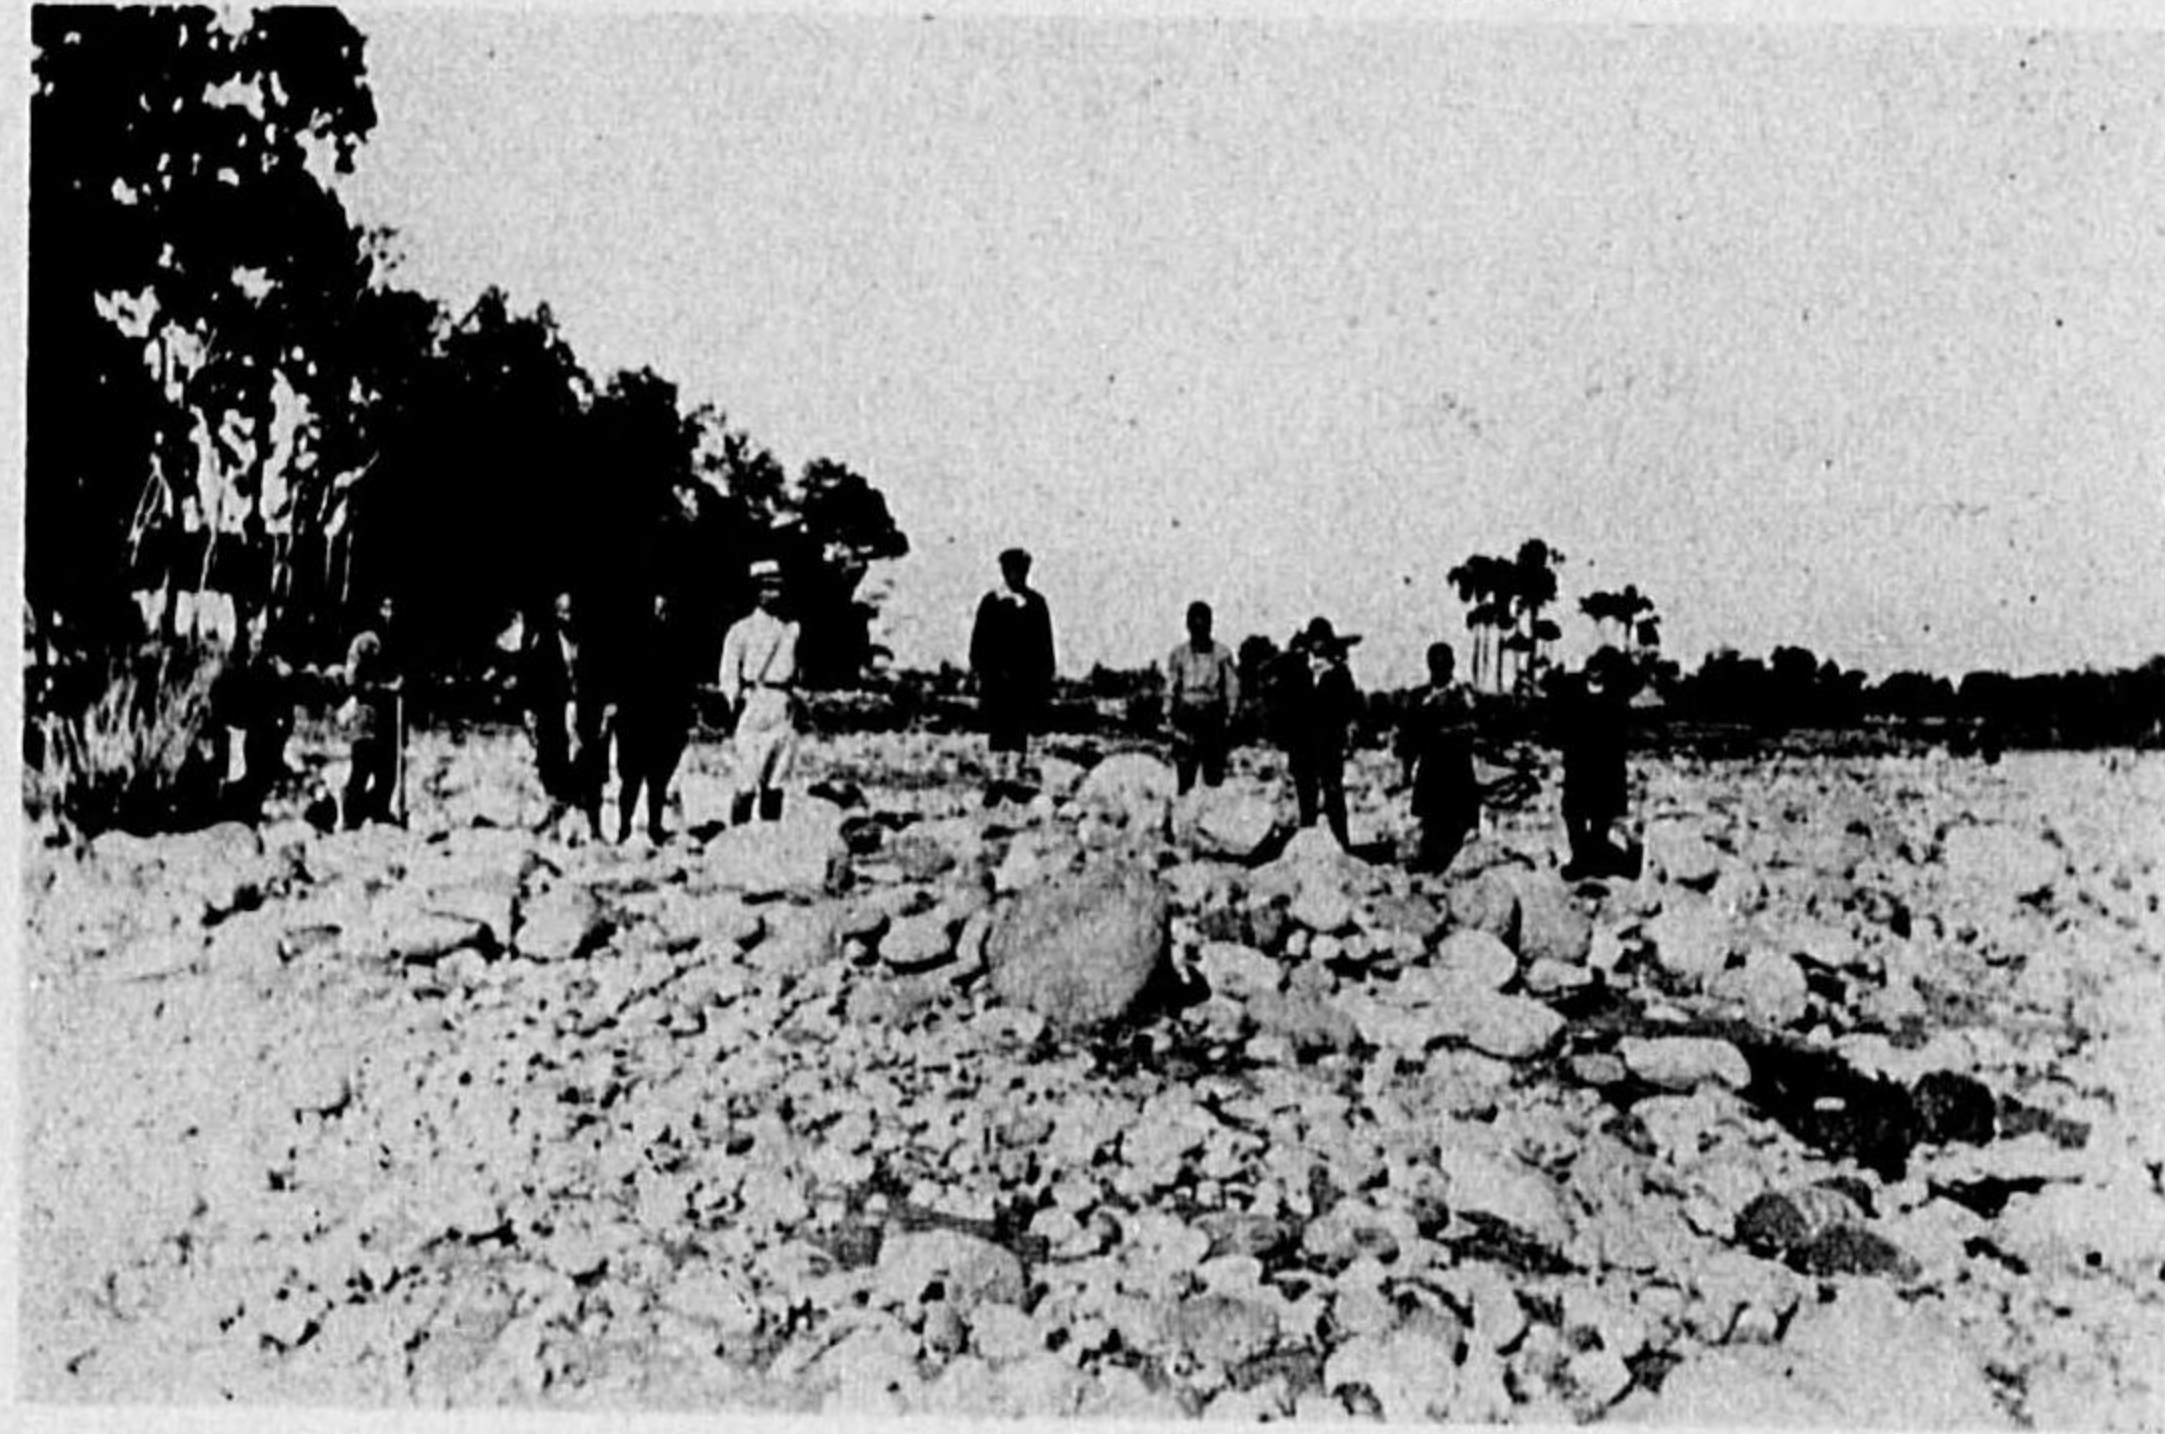
山政安岸左川寺願常年三正大
地害被ノ裏林櫛殿シ壊破防堤
