La ligne du Simplon submergée

Peu avant que le Bulletin 12/51 ne sorte de presse, nous avons eu connaissance de l'éboulement qui venait de se produire à Burra, entre Varzo et Preglia, dans le val Diveria, et qui eut pour effet de couper la ligne du Simplon. Nous avons pu donner là-dessus quelques renseignements aux pages 193/4. Depuis le 27 décembre, les trains circulent de nouveau, provisoirement sur une voie. C'est l'entreprise Girola de Domodossola qui s'est occupée de libérer la voie. Elle a commencé son travail le 22 novembre et attaqué l'énorme

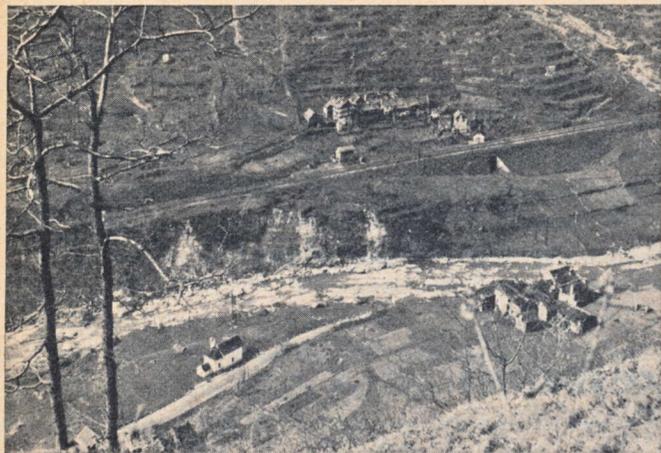
Fig. 1. Les lieux de l'éboulement avant la catastrophe. On voit le remblai de la voie ferrée, le passage inférieur et, de l'autre côté, le hameau de Burra

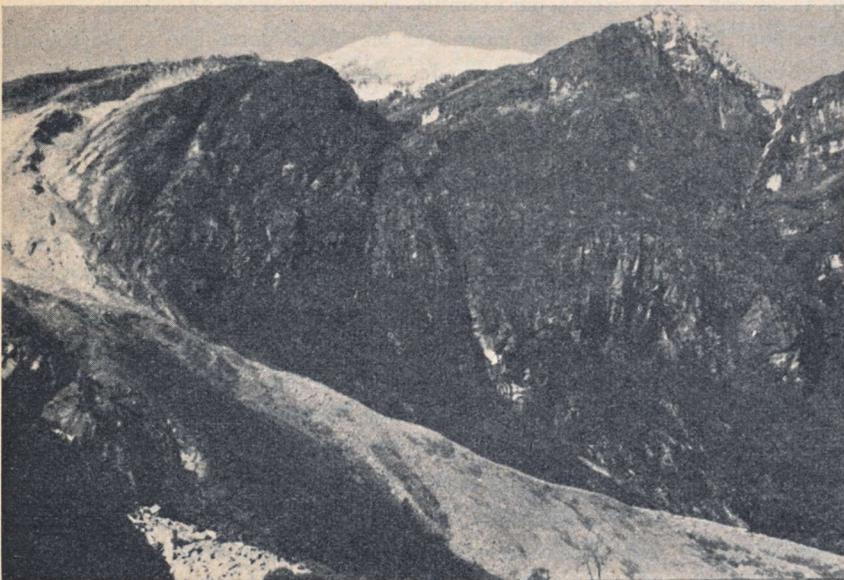
Fig. 2. Le même endroit, immédiatement après l'accident : le hameau de Burra et la voie ferrée avec la maison de garde sont recouverts par plusieurs mètres d'éboulis et de boue. Le point noir au milieu de la photo n'est autre que l'entrée du passage inférieur.

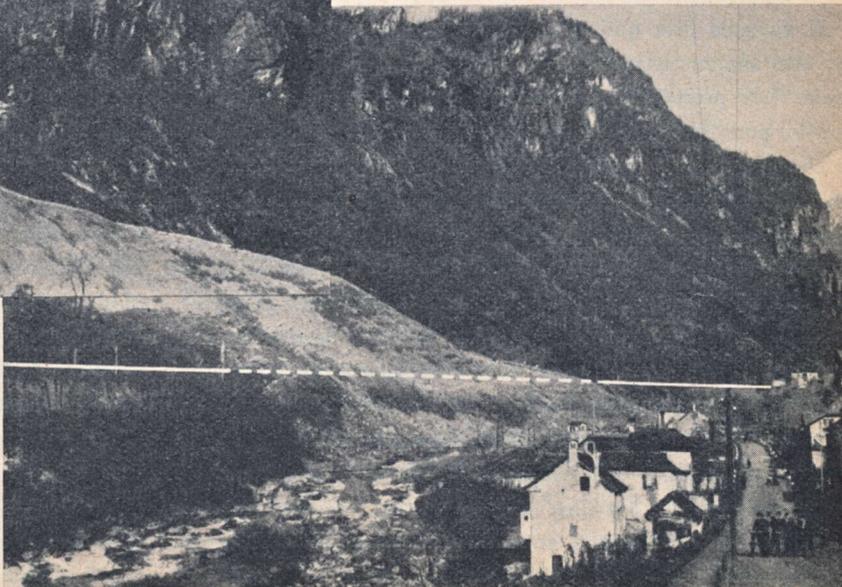
Fig. 3. L'éboulement s'est divisé en deux bras : le bras gauche, formé surtout de blocs de rocher, qu'on voit à gauche en bas (tache blanche), s'est arrêté tout juste devant la voie ferrée (ligne blanche pleine et pointillée) ; le bras droit, composé de roches, de terre et de boue, est celui qui a occasionné le malheur
