ADOLFO AVENA

IL
RESTAURO DELL'ARCO
D'ALFONSO D'ARAGONA
IN NAPOLI

135 illustrazioni e 3 tavole fuori testo

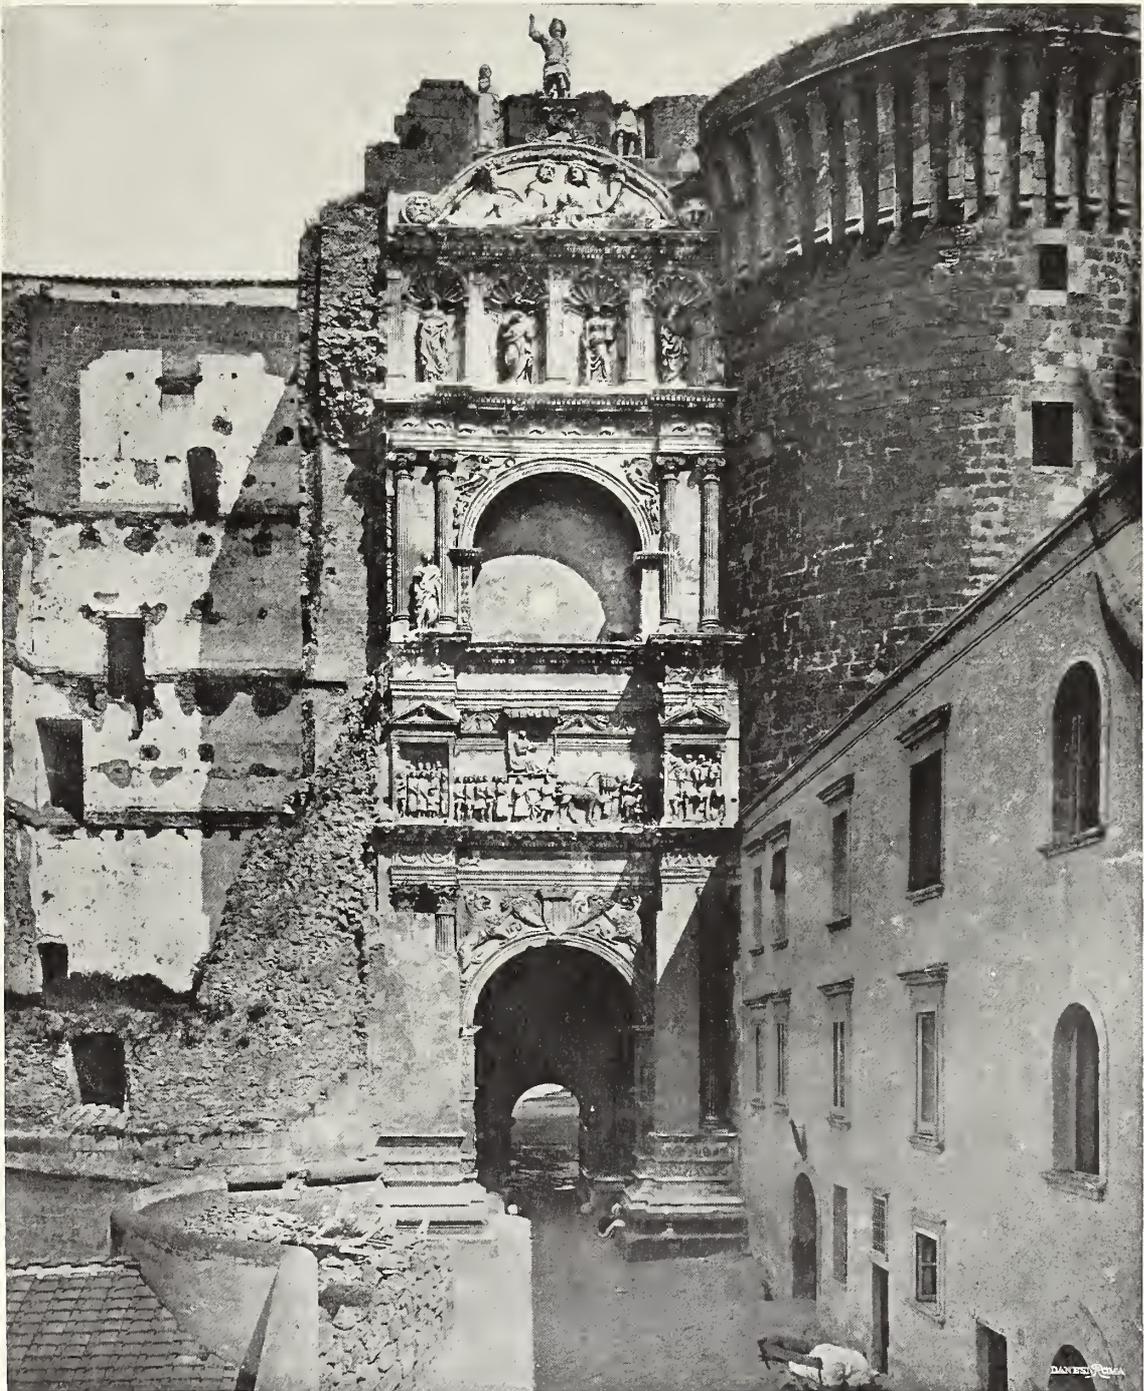
Fig. 26 — L'arco d'Alfonso dopo il crollo del torrione sinistro (14 luglio 1876).

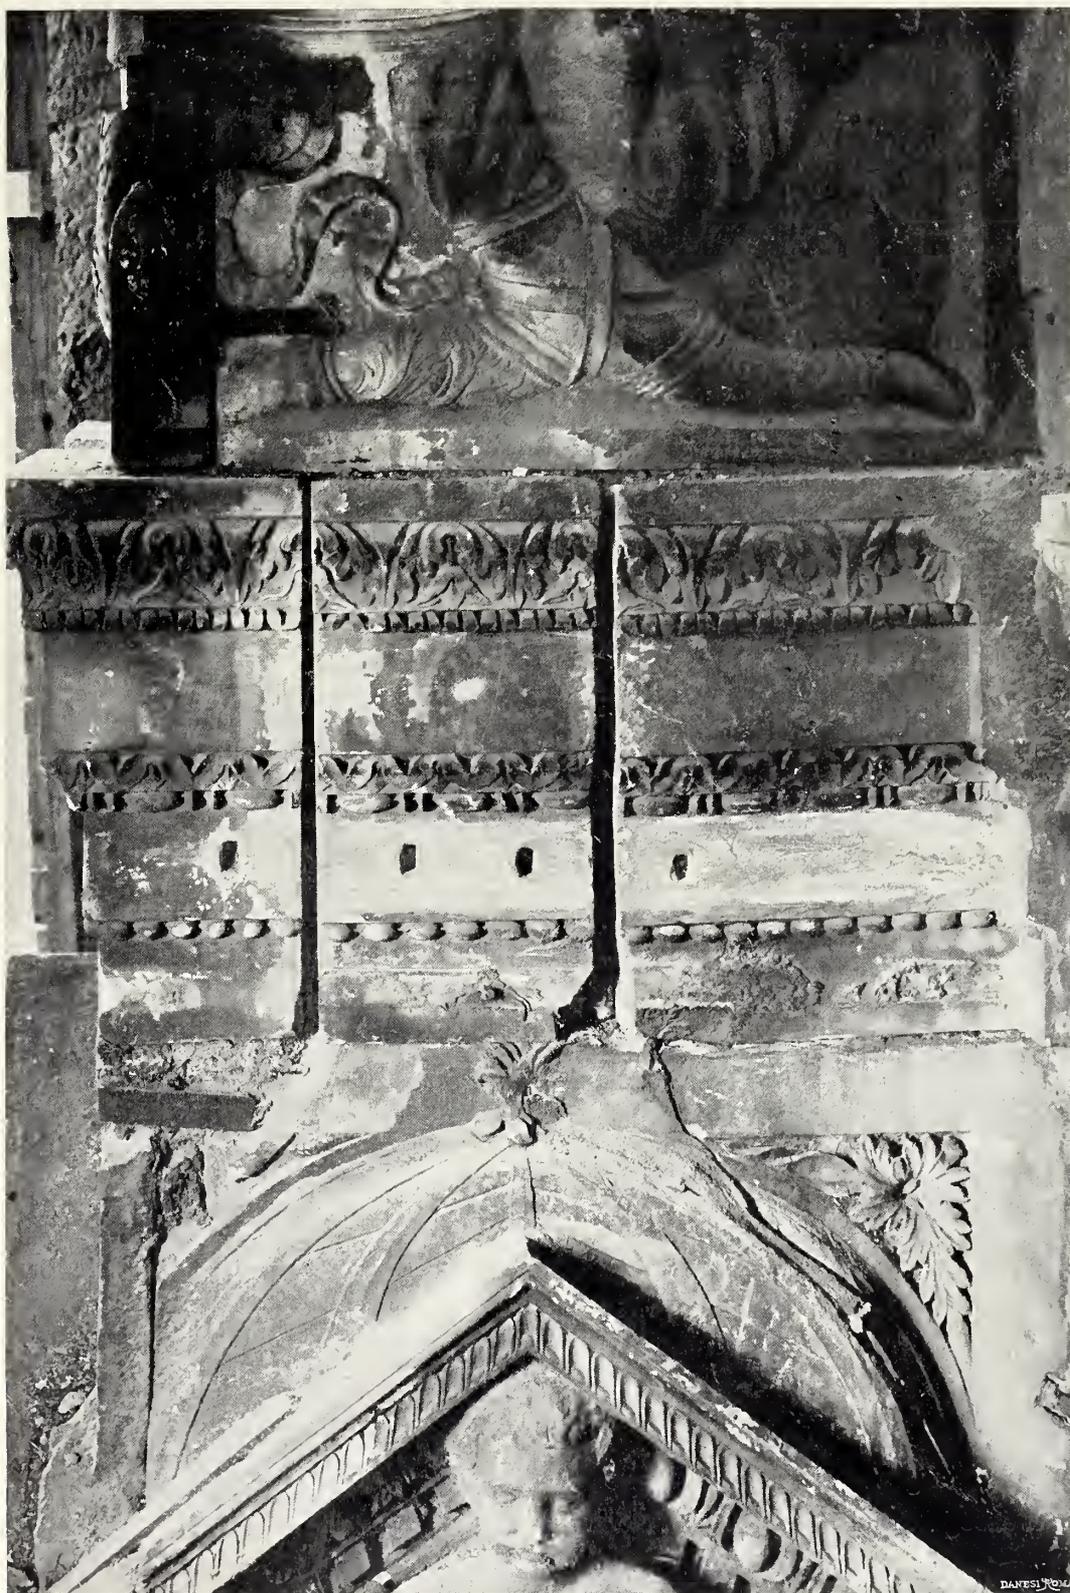
Fig. 30 — Particolare della fig. 29. Condizioni dei blocchi marmorei prima del restauro.

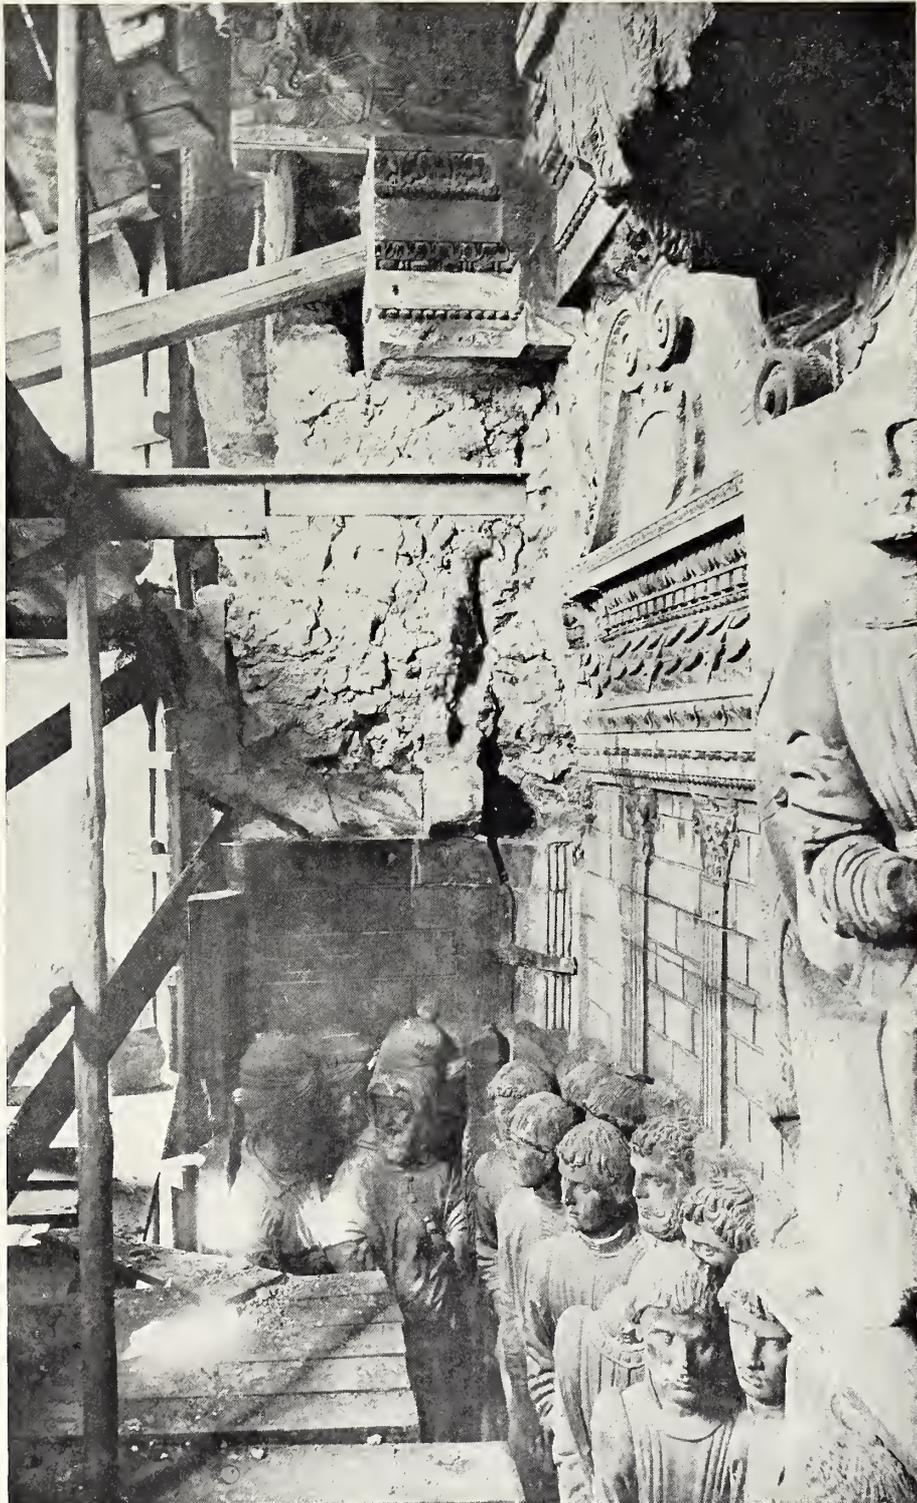
Fig. 31 — Particolare della fig. 29, dopo la rimozione dei blocchi.

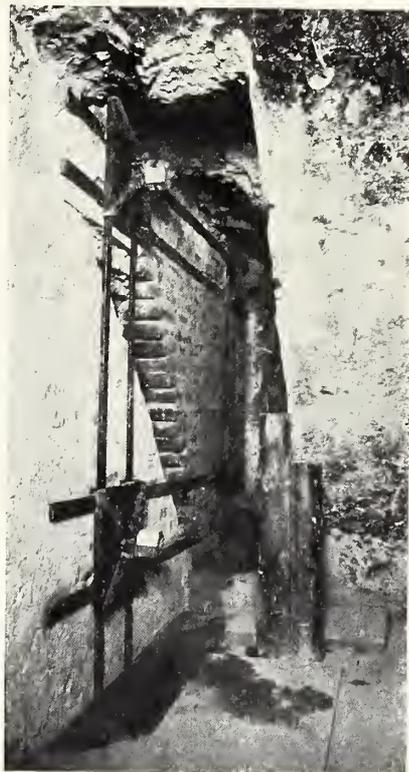
Fig. 33 — Telaio metallico applicato alle spalle dell'edicola sinistra (V. fig. 32 e pag. 130).

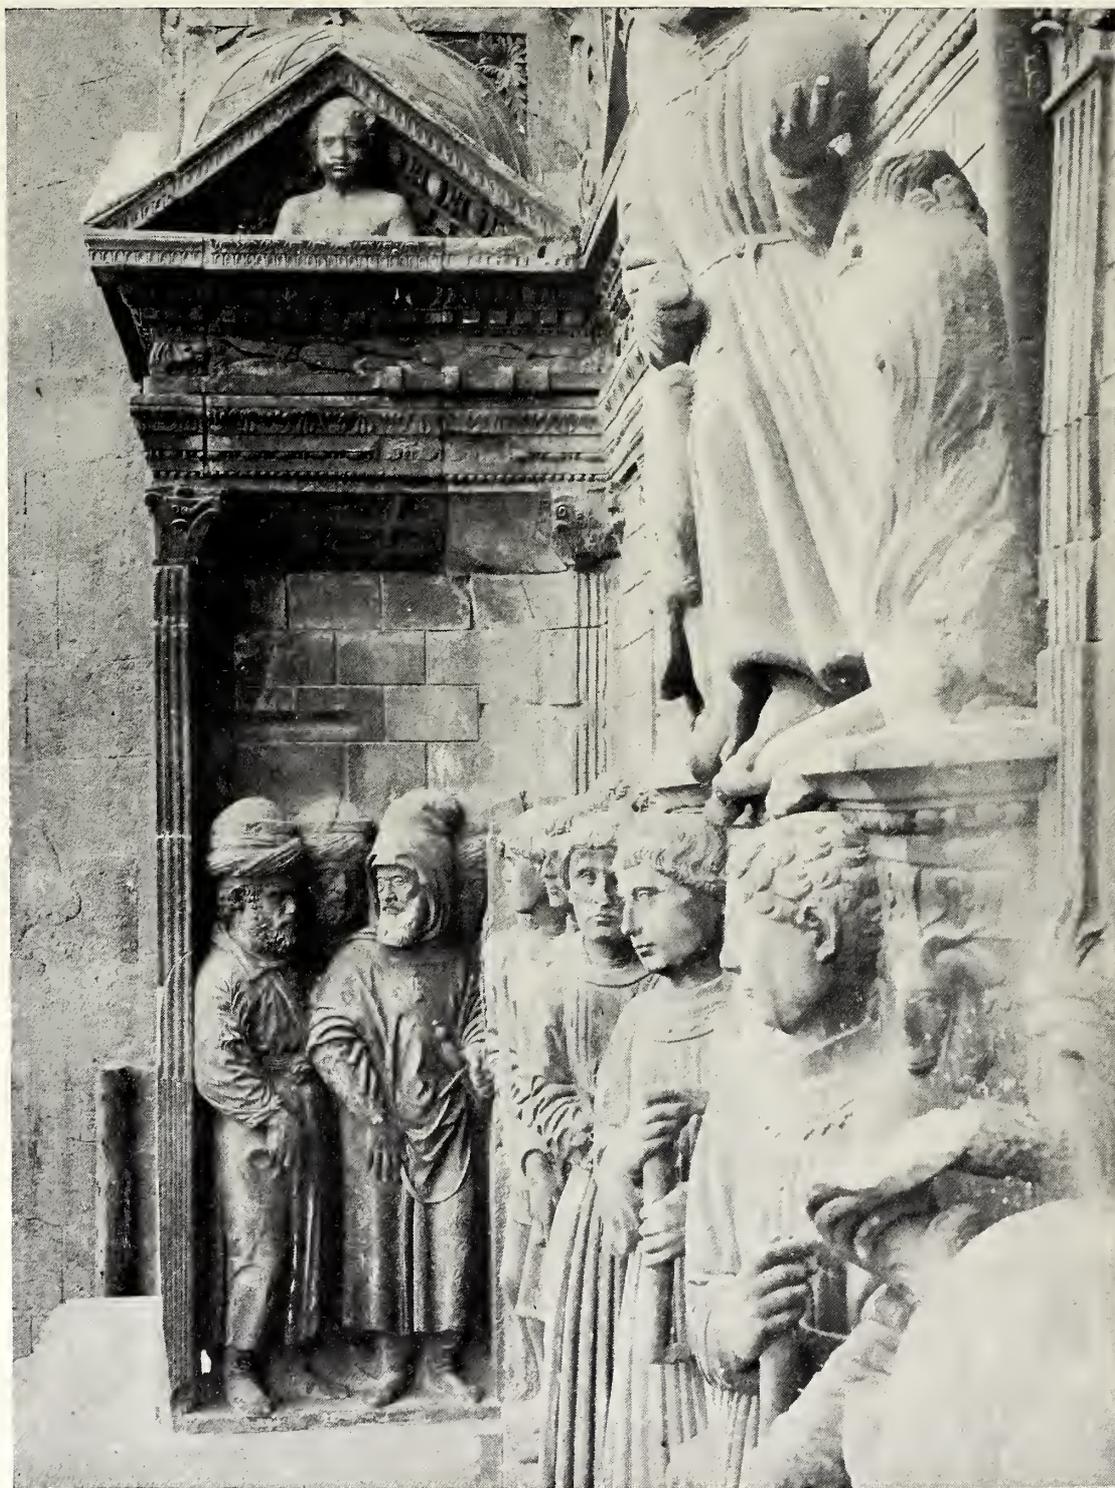
Fig. 34 — Fiancata destra dell'edicola sinistra, dopo il robustamento.

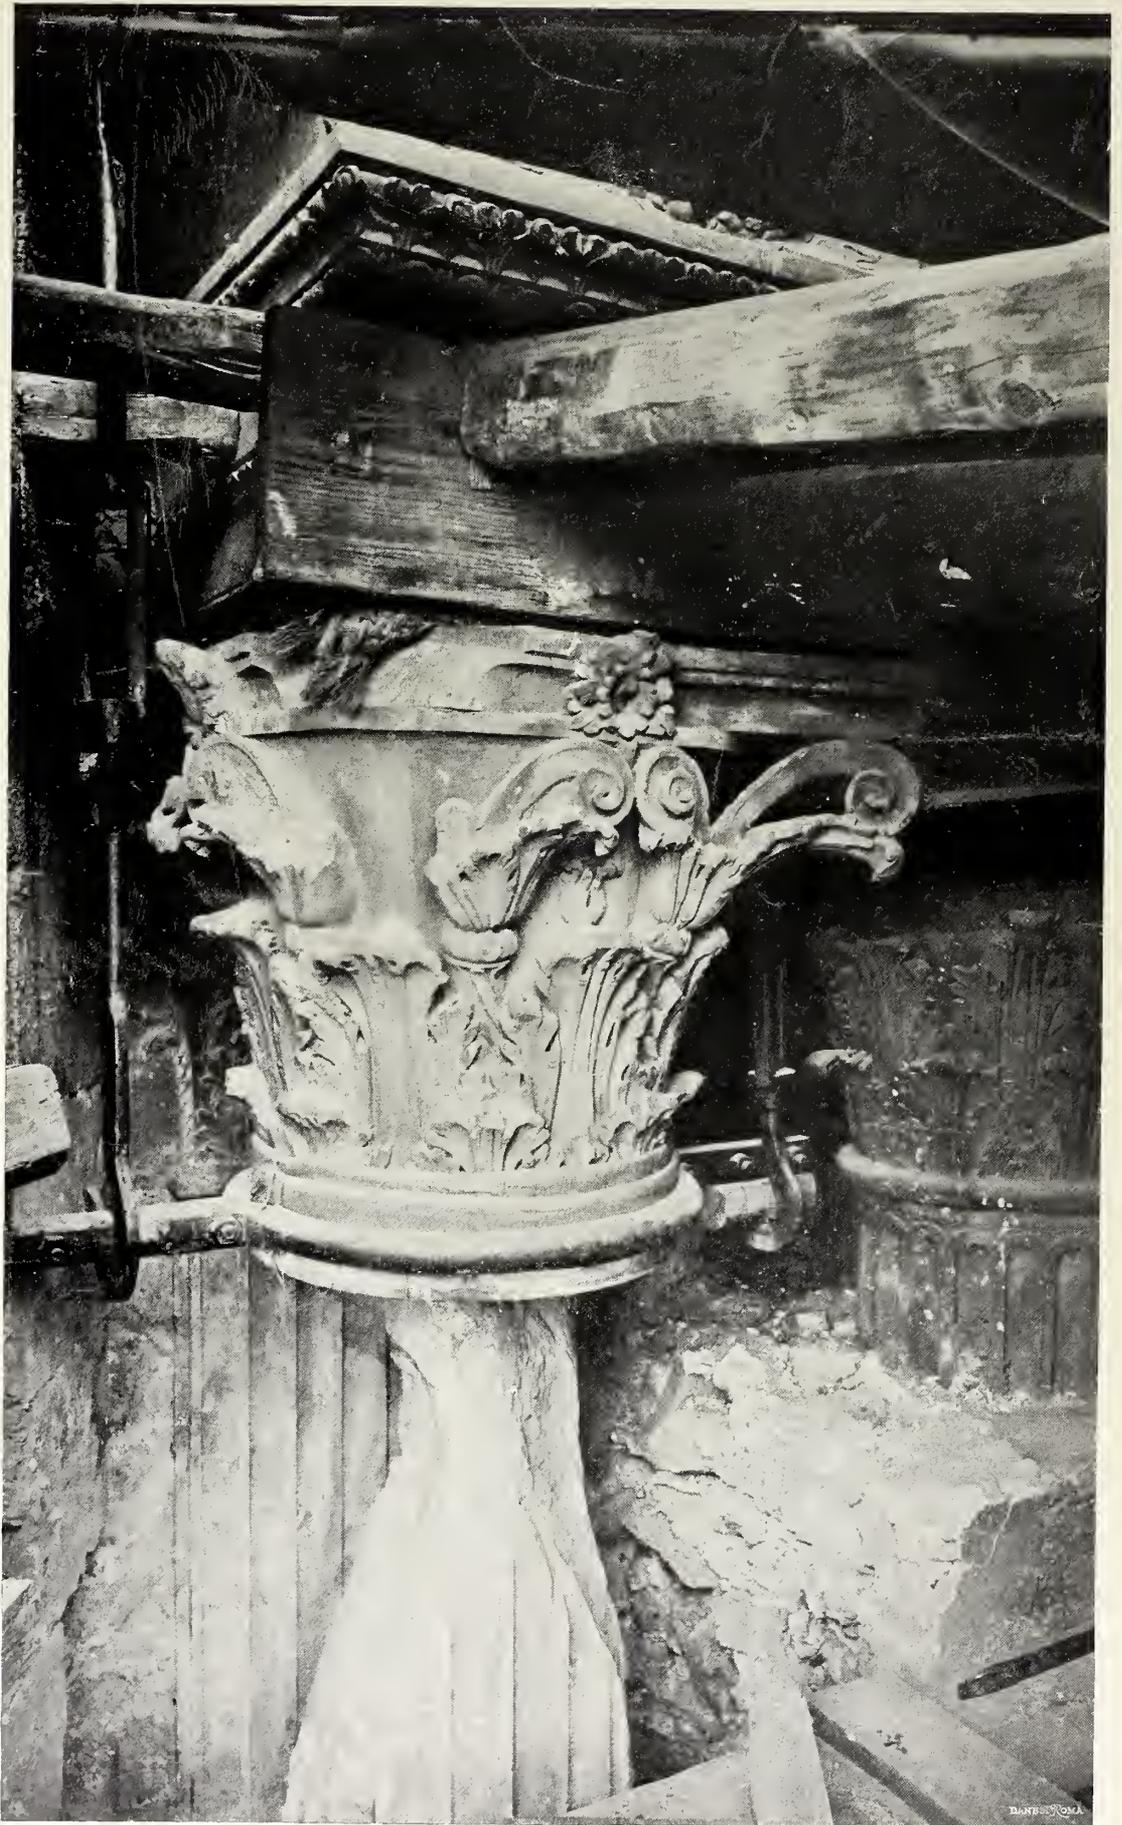
Fig. 41 — Capite'lo sinistro del binato sinistro (1° ordine), con l'imbracatura metallica.

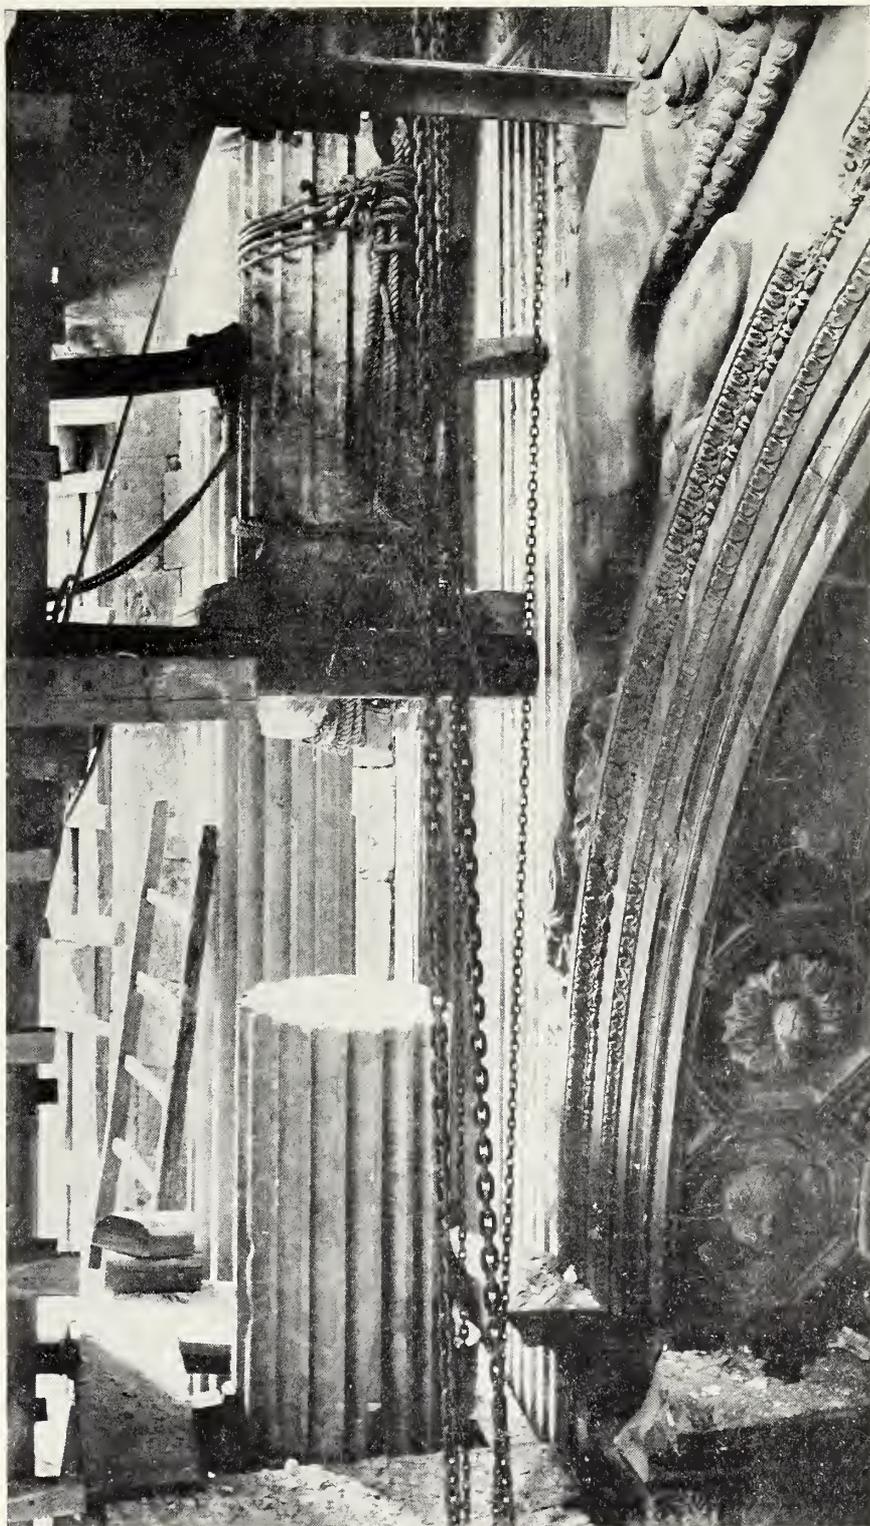
Fig. 44 — Colonna destra del binato sinistro (1° ordine),
dopo il taglio della parte scheggiata.

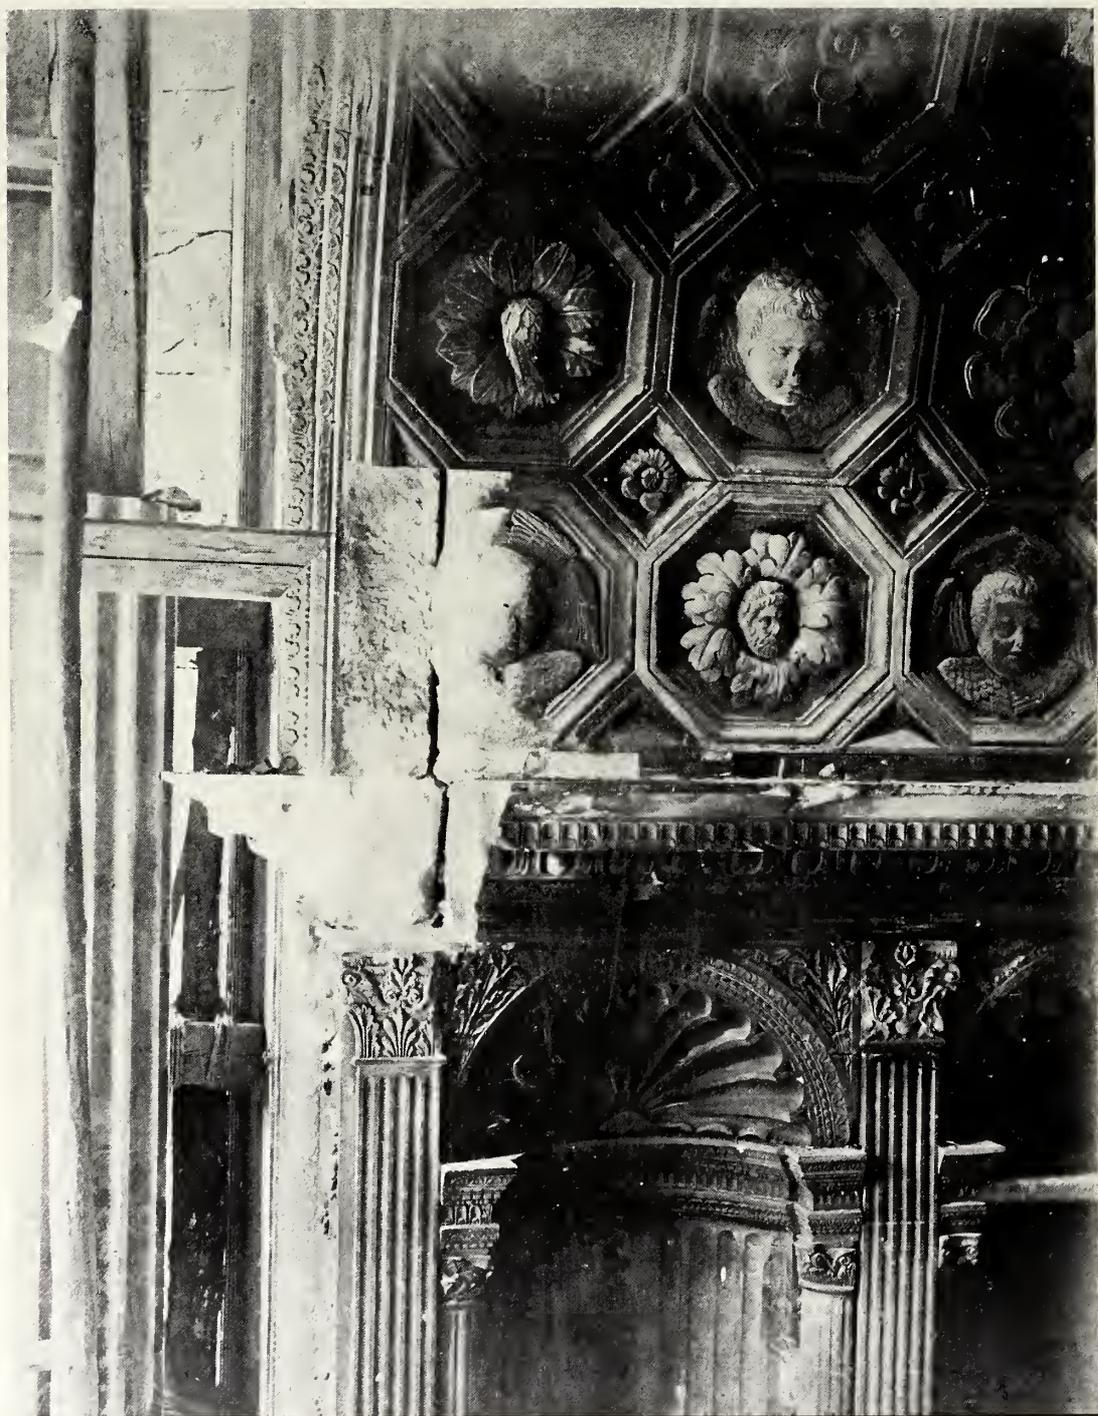
Fig. 46 — Blocchi marmorei schiantati dall'ispessimento dell'originaria staffa di ferro.

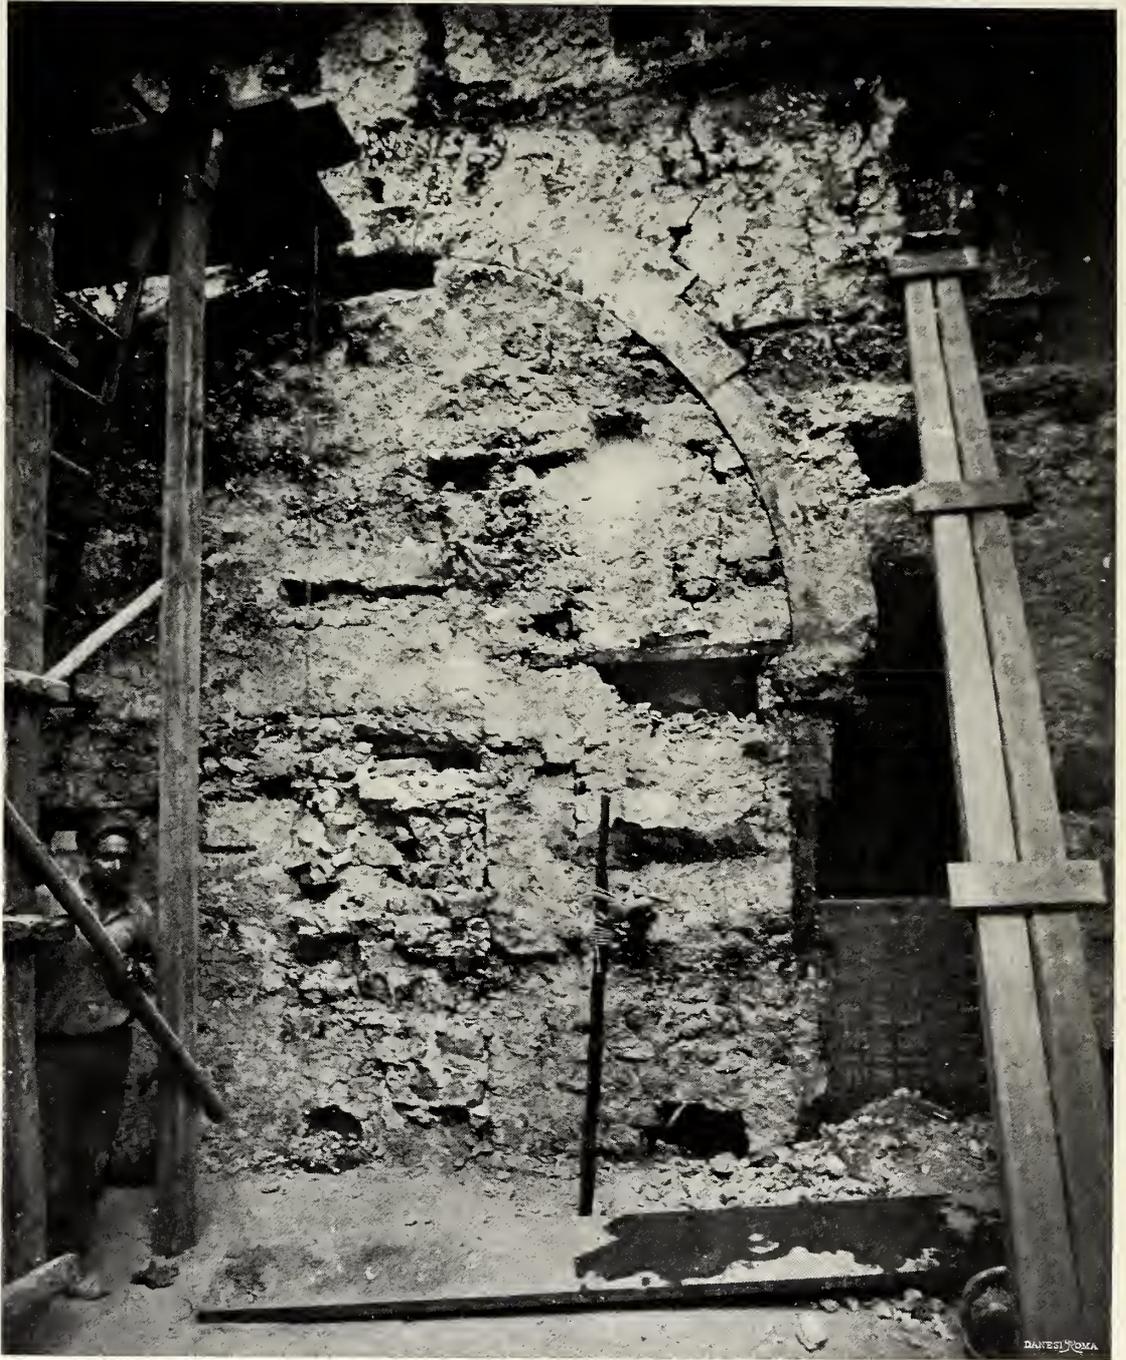
Fig. 48 — Controarcata. Inizio del lavoro di *scuci e cuci*.

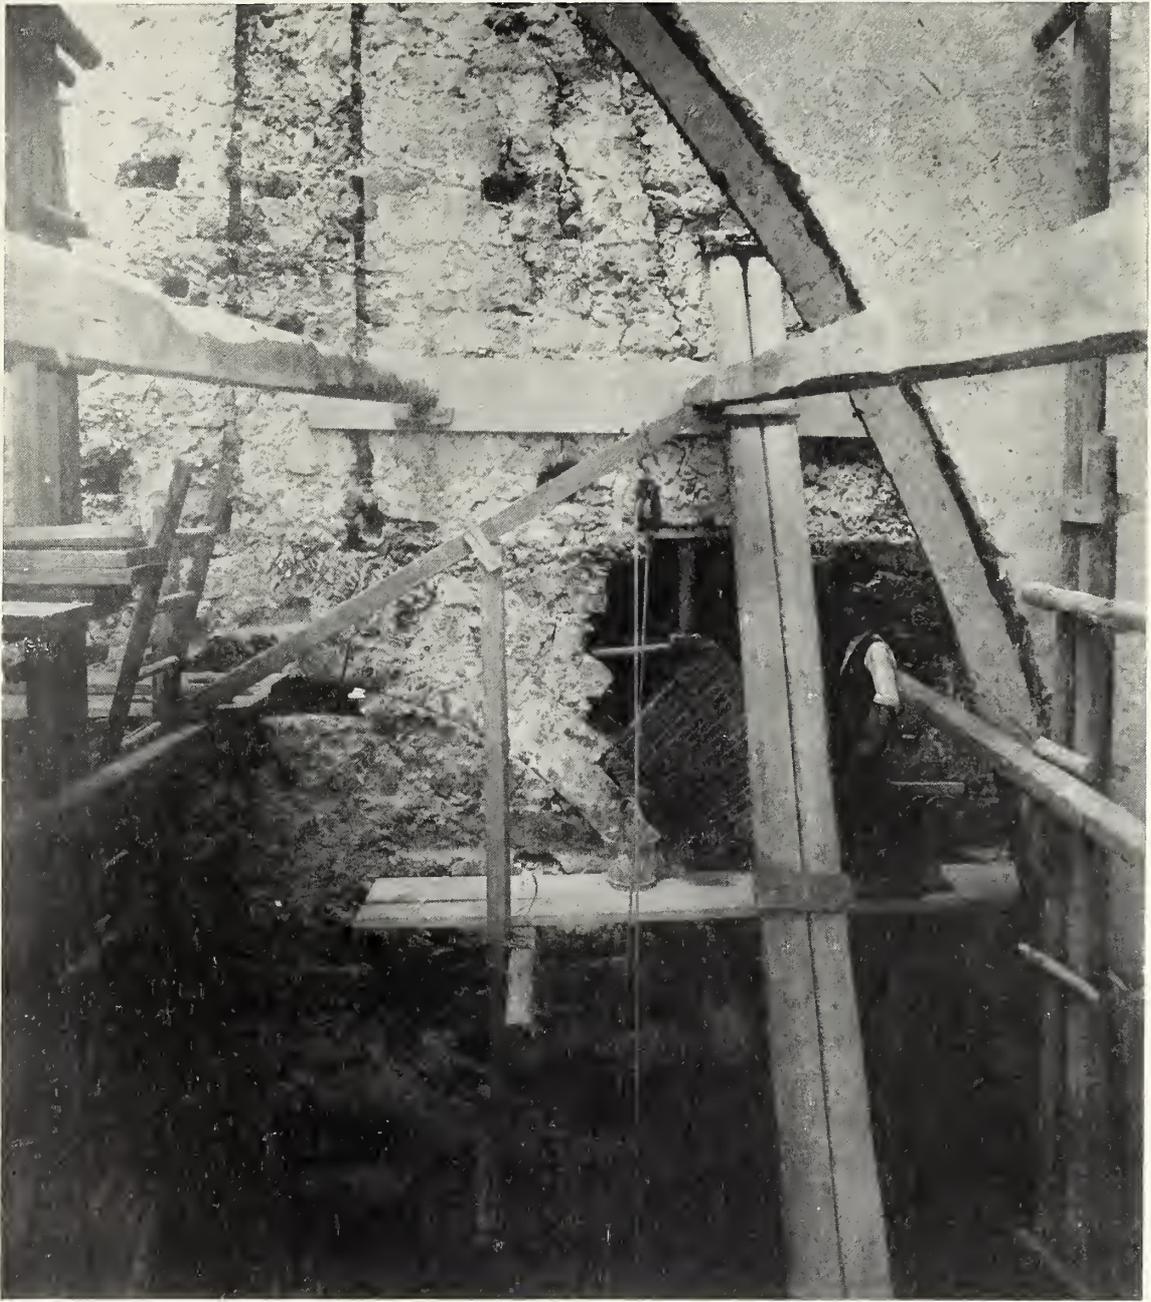
Fig. 49 — Costruzione della controarcata.

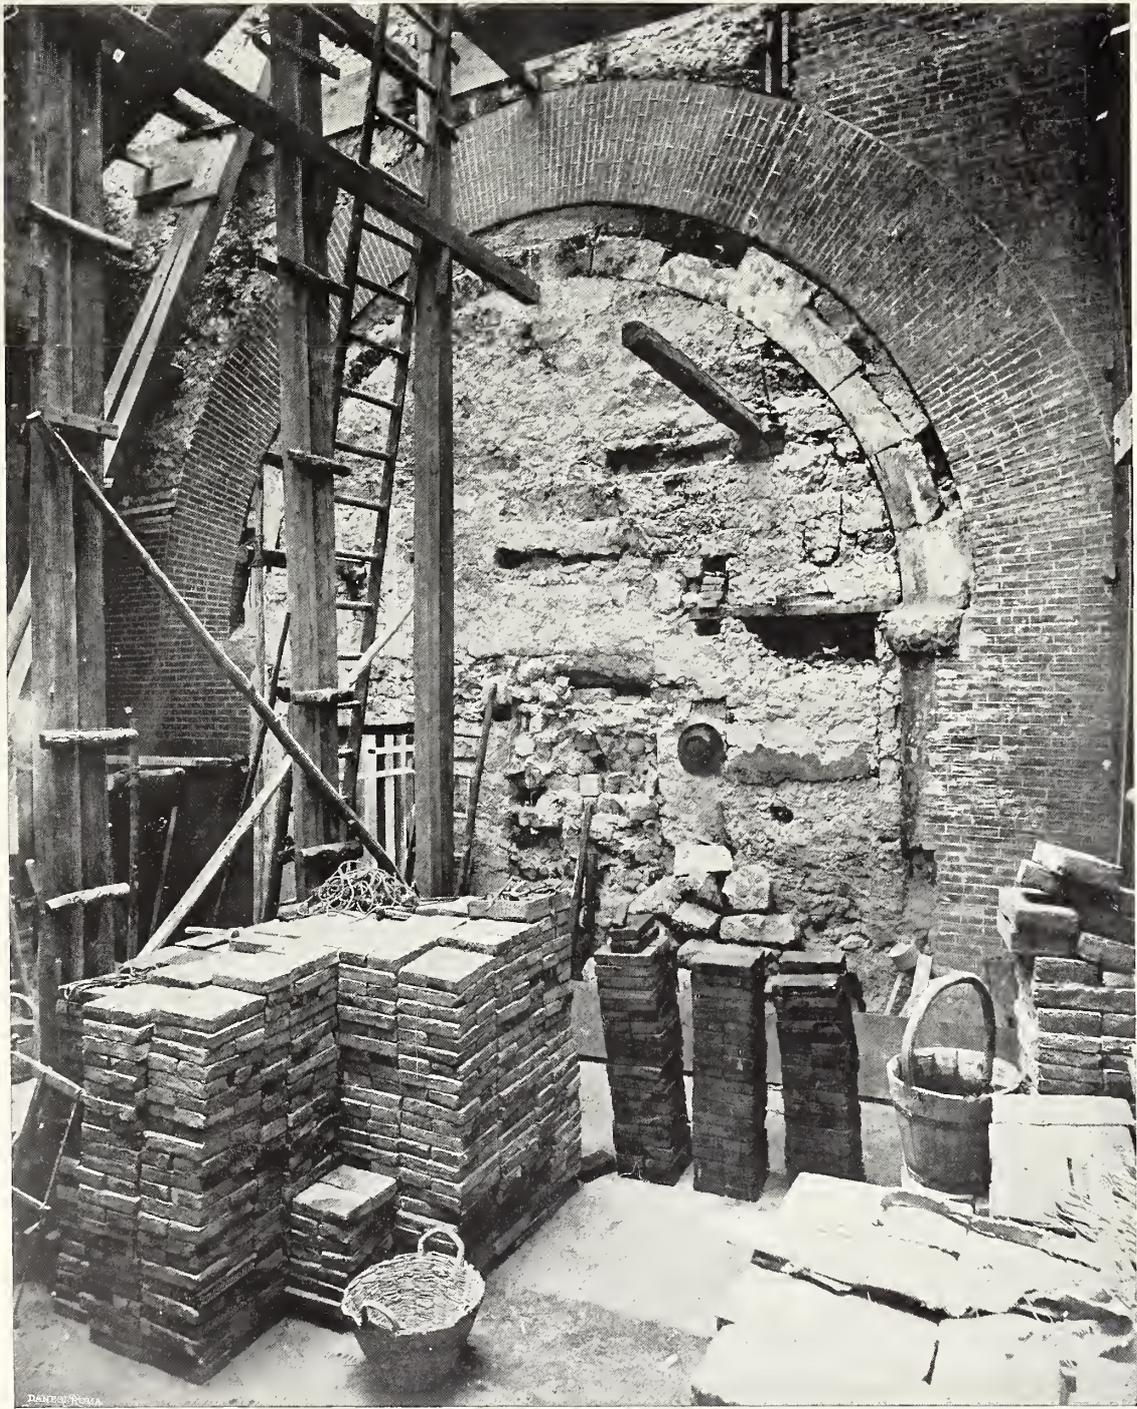
Fig. 51 — Chiusura della controarcata.

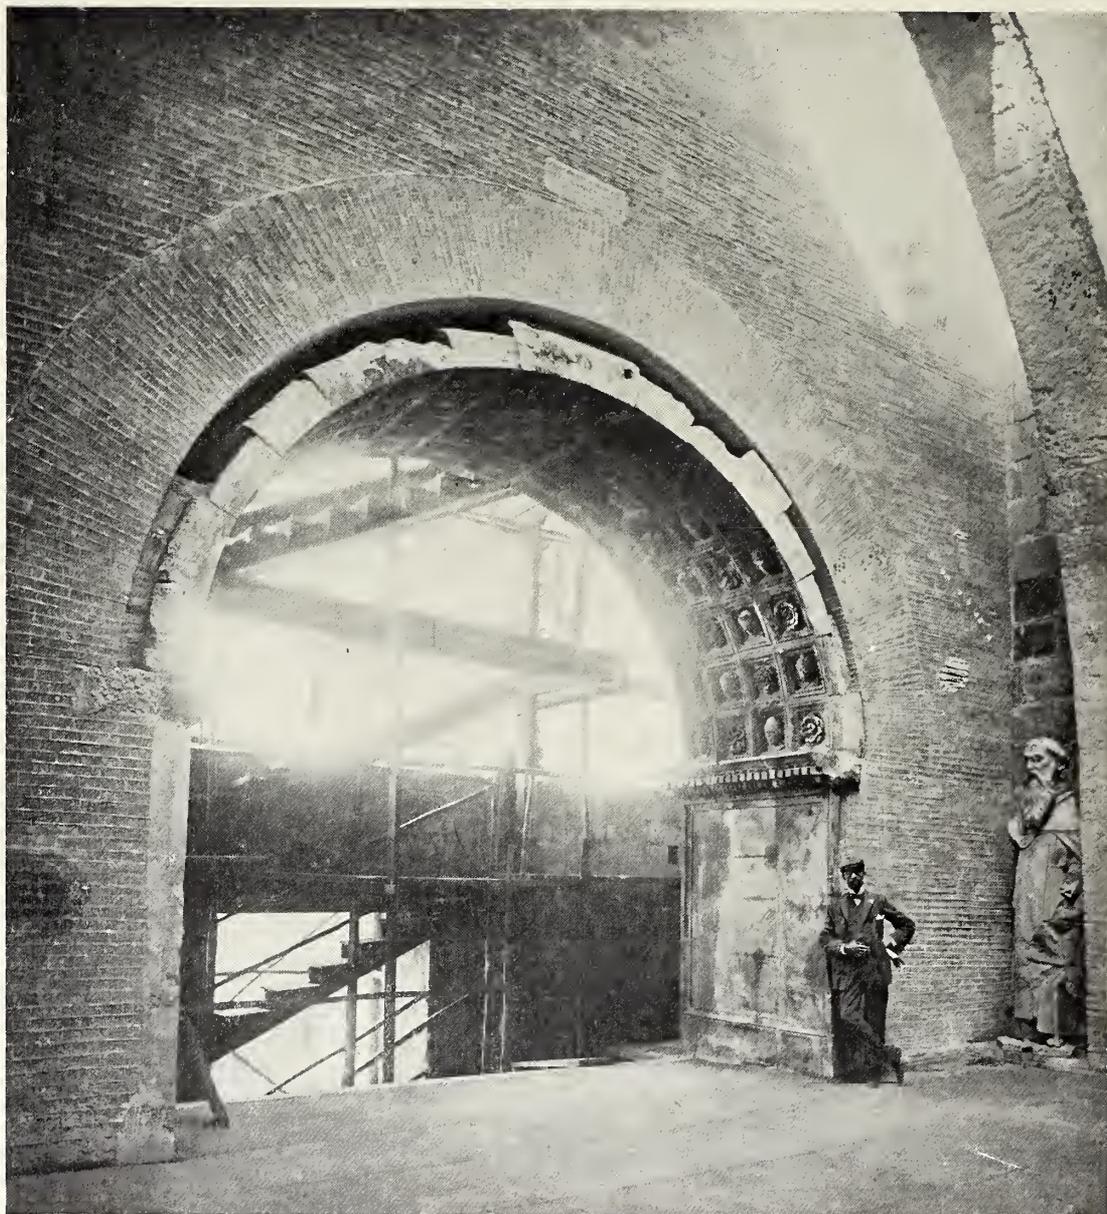
Fig. 52 — Intradosso dell'arco del 2° ordine, dopo la demolizione del muro di sostegno.

cornice fin sotto il supremo arco di sostegno al passaggio di ronda (fig. 57), trovandosi la vecchia muratura — come innanzi ho detto — in buone condizioni ed essendo le pietre squadrate corrose unicamante alla superficie, limitai la costruzione al solo paramento, per uno spessore medio di centimetri 65; indi ordinai la demolizione del muro di chiusura dell'arcata (fig. 52 e 53); e così

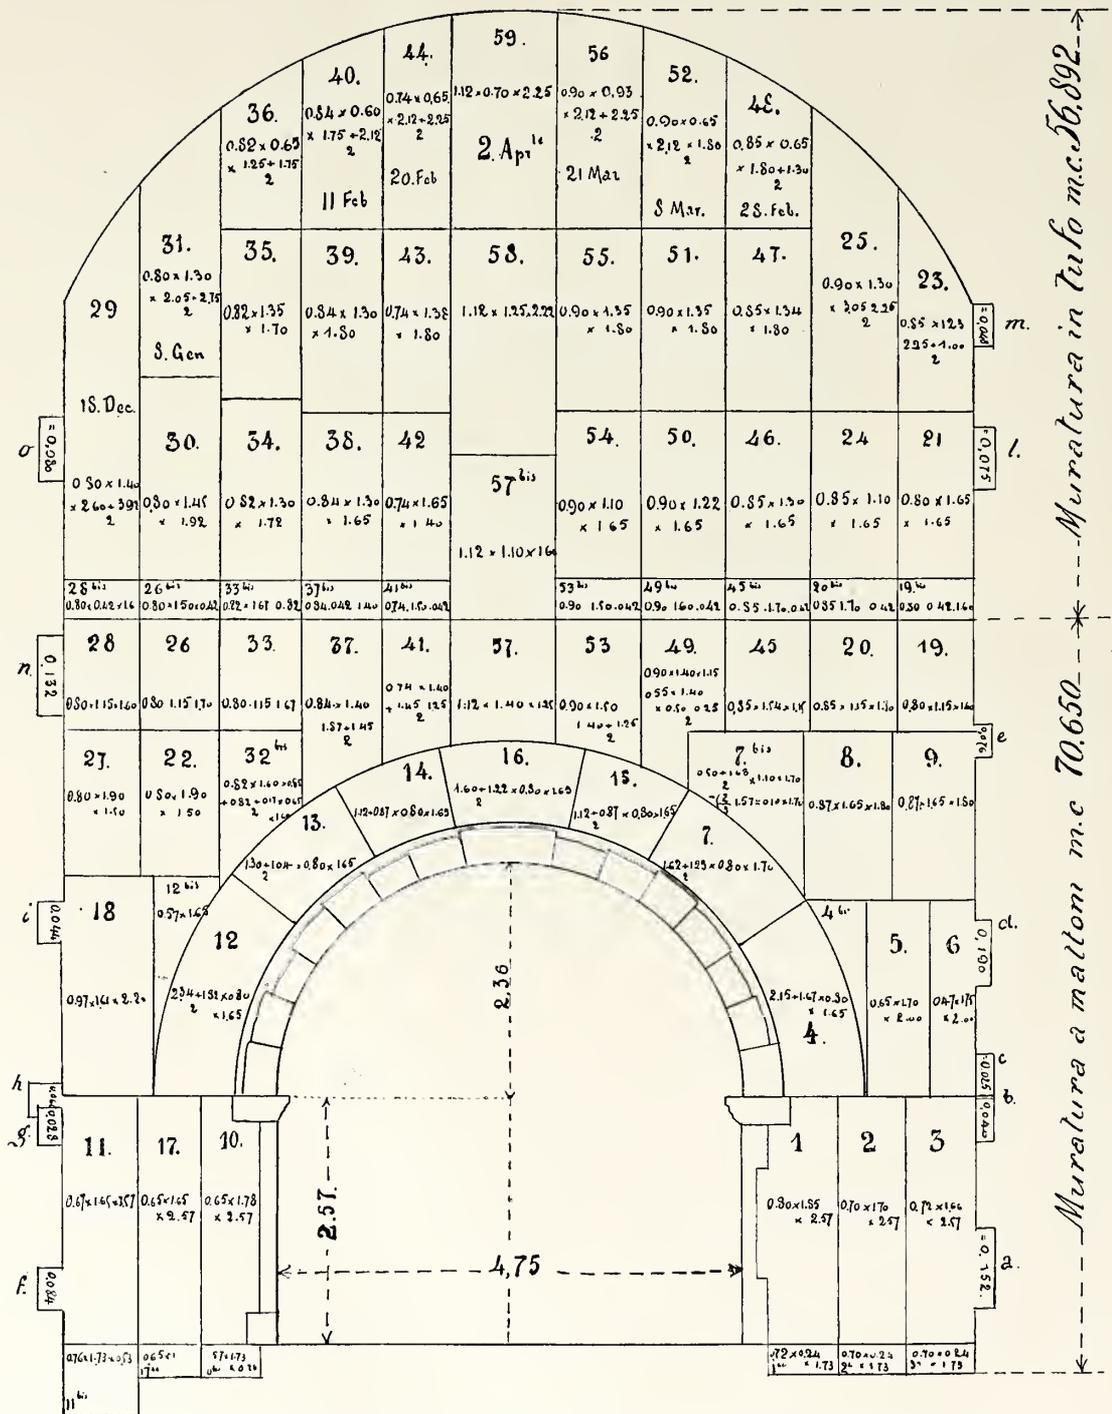
Fig. 58 — Andamento e progressione graduale del lavoro di scuci e cuci.

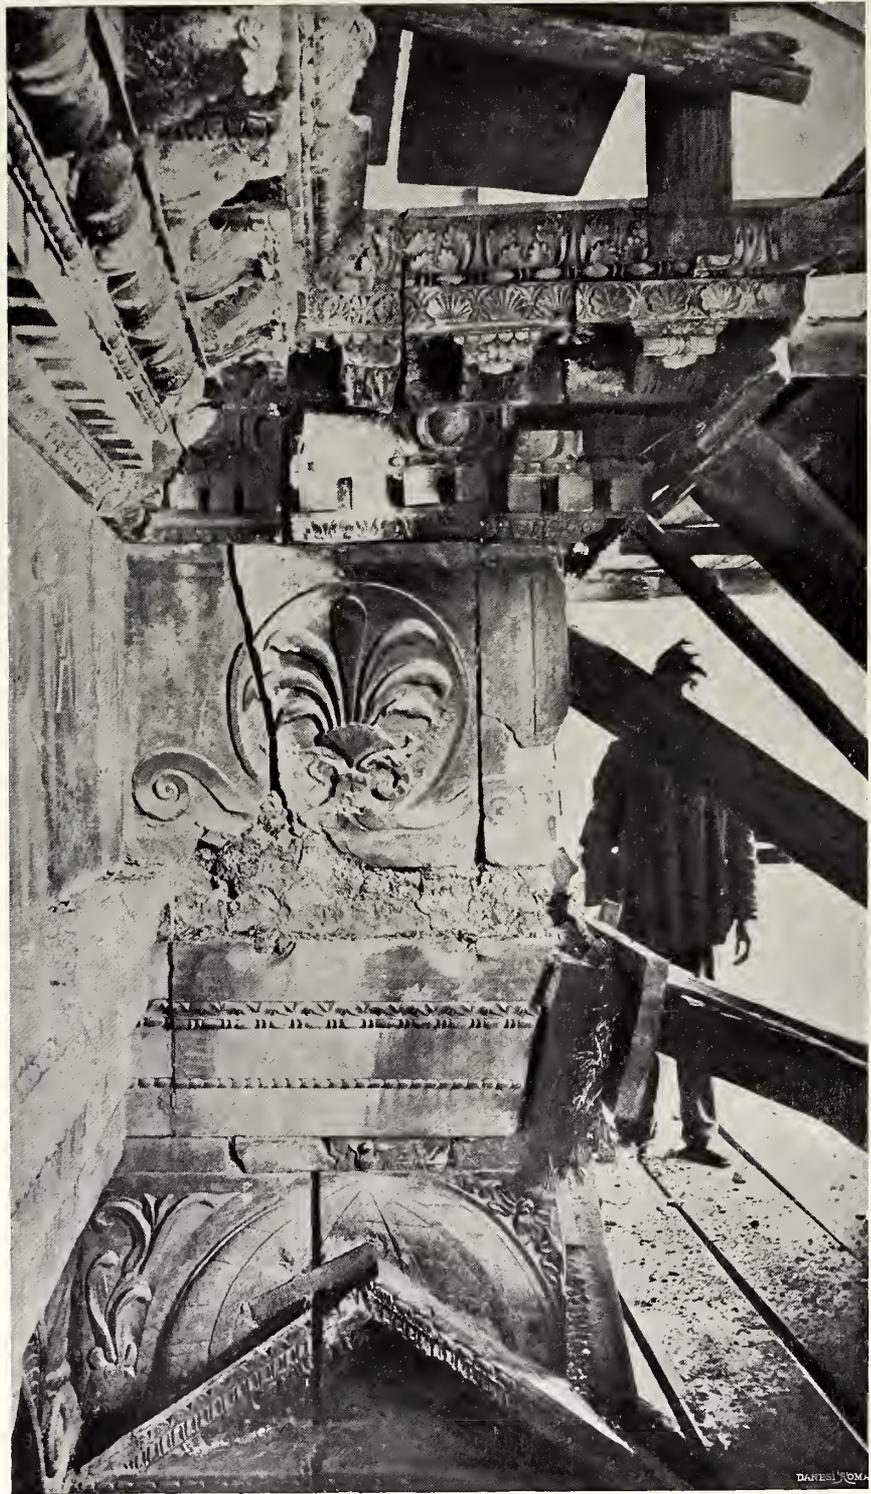
Fig. 60 — Cornice di coronamento all'edicola destra, prima del restauro.

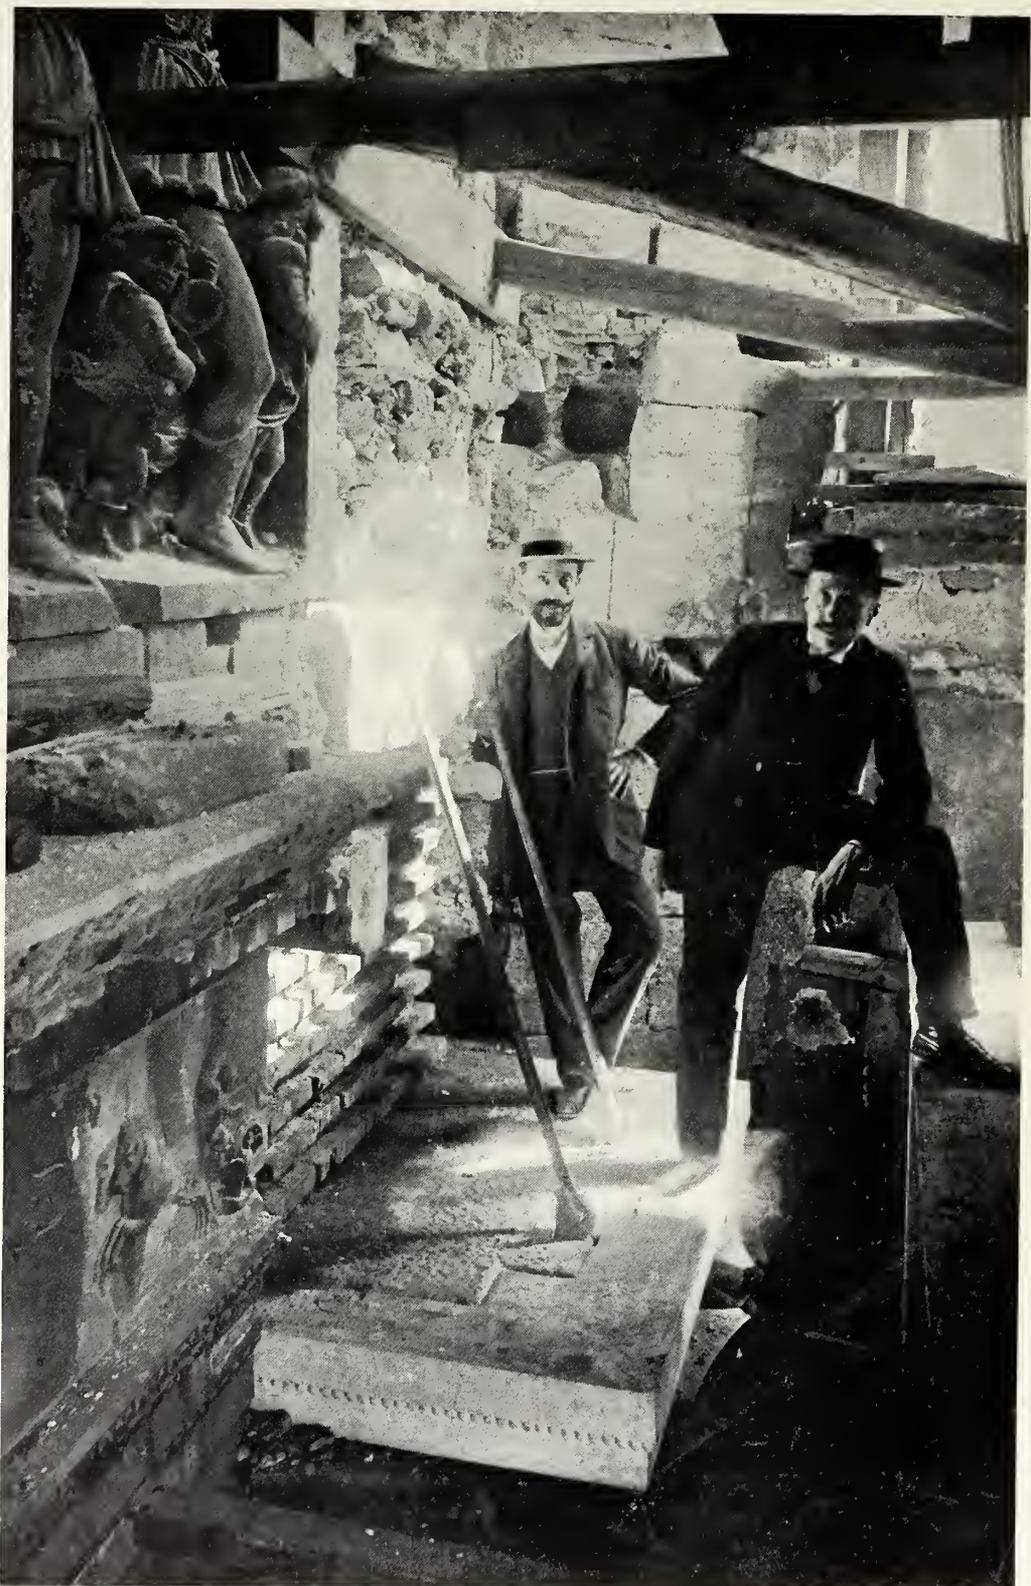
Fig. 72 — Nuovo arcotrave dell'edicola destra (V. pag. 146).
