ADOLFO AVENA

IL
RESTAURO DELL'ARCO
D'ALFONSO D'ARAGONA
IN NAPOLI

135 illustrazioni e 3 tavole fuori testo

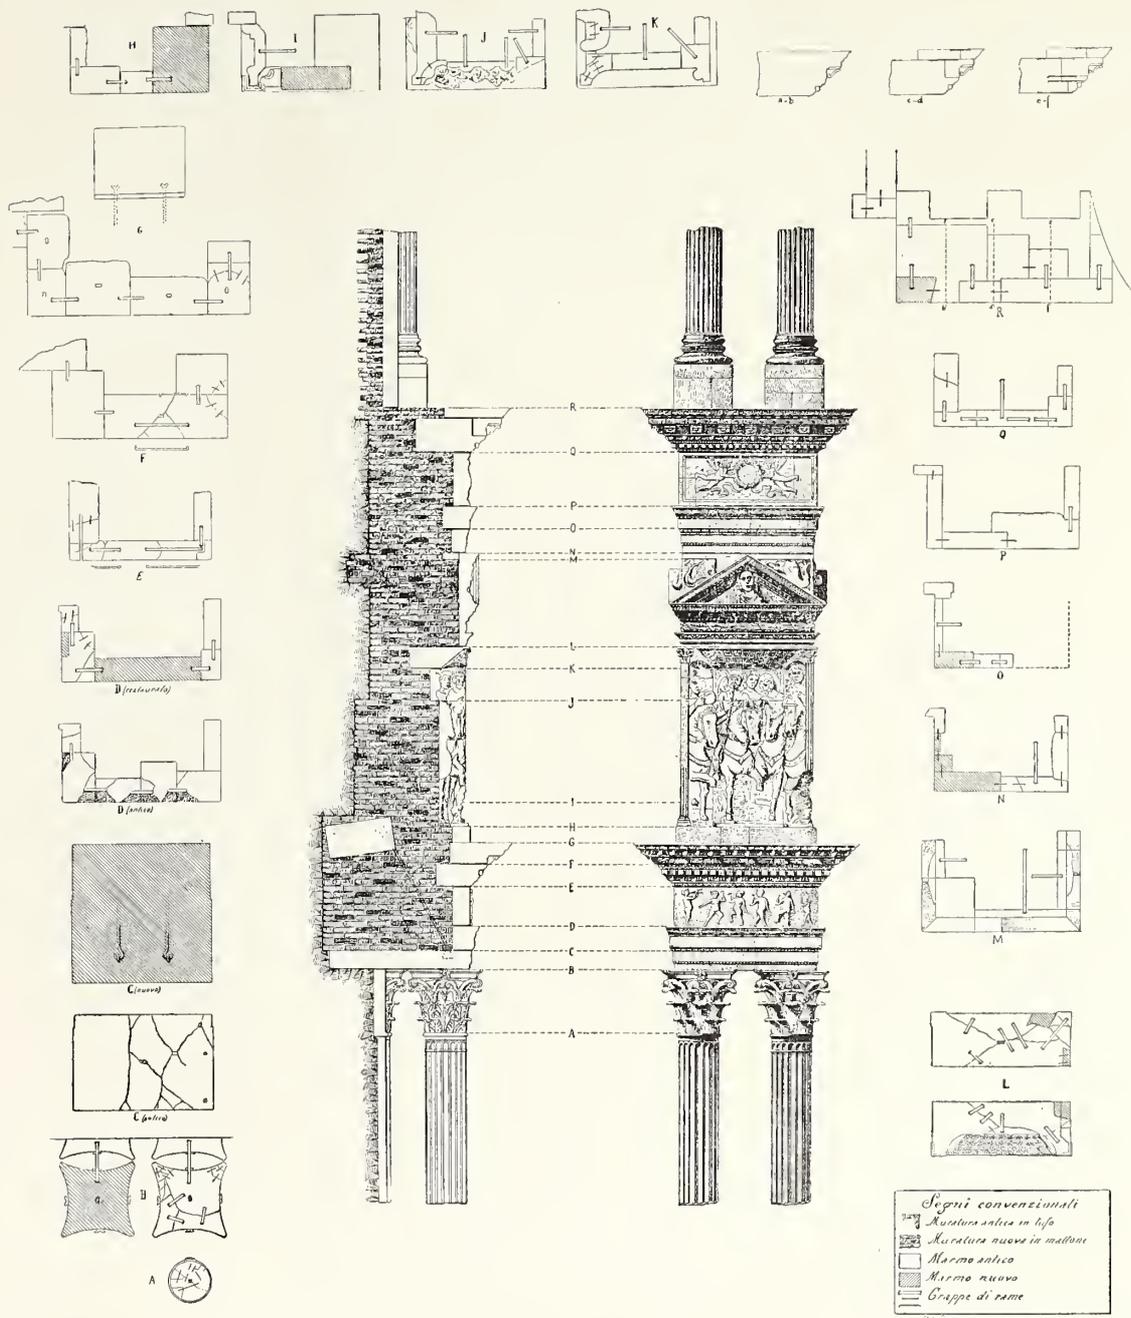
Fig. 73 — Sezioni dell'edicola destra ricostruita.

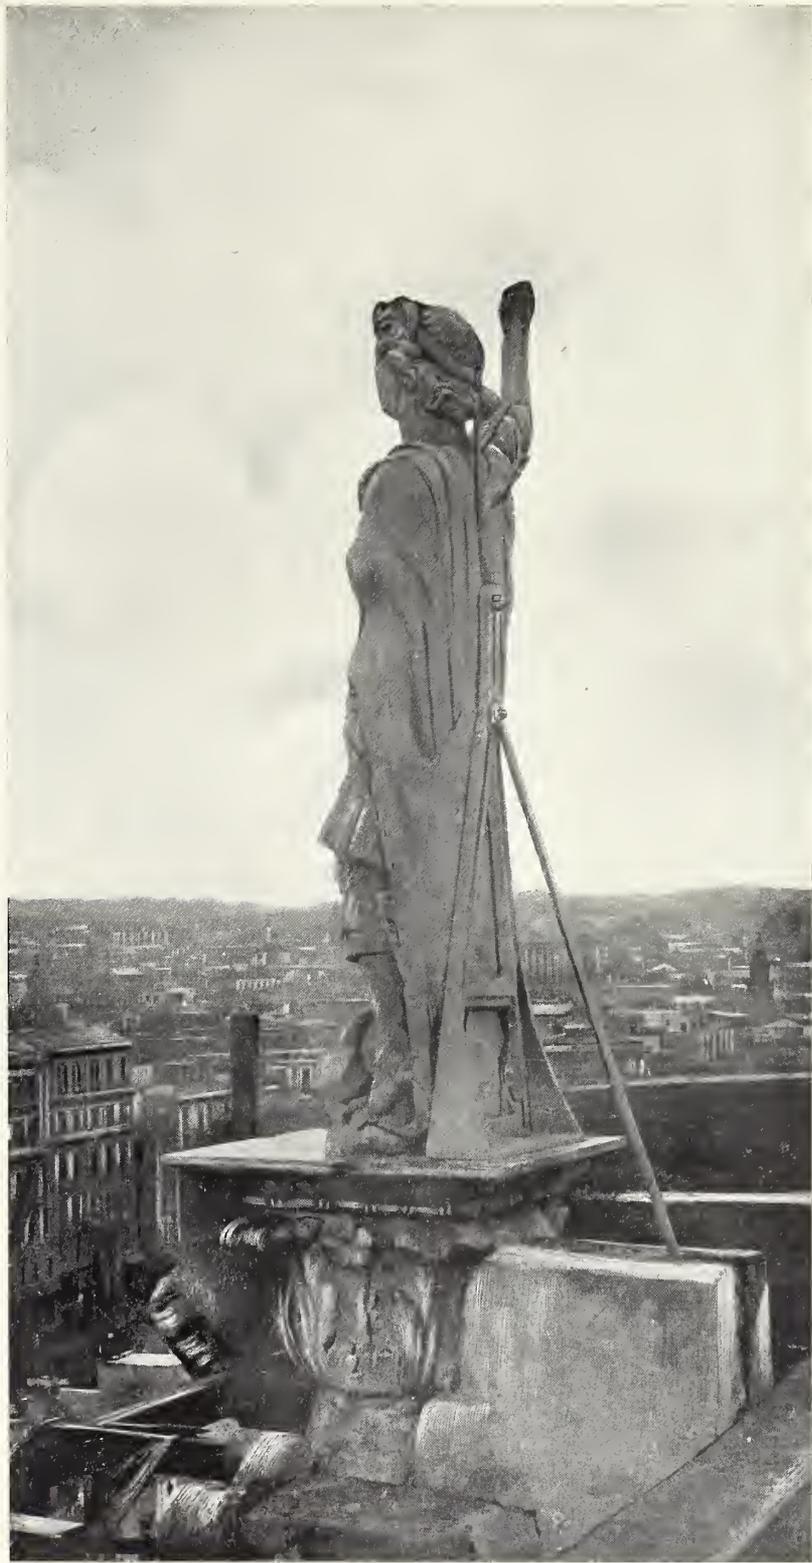
Fig. 94. Robustamento della statua di San Michele.

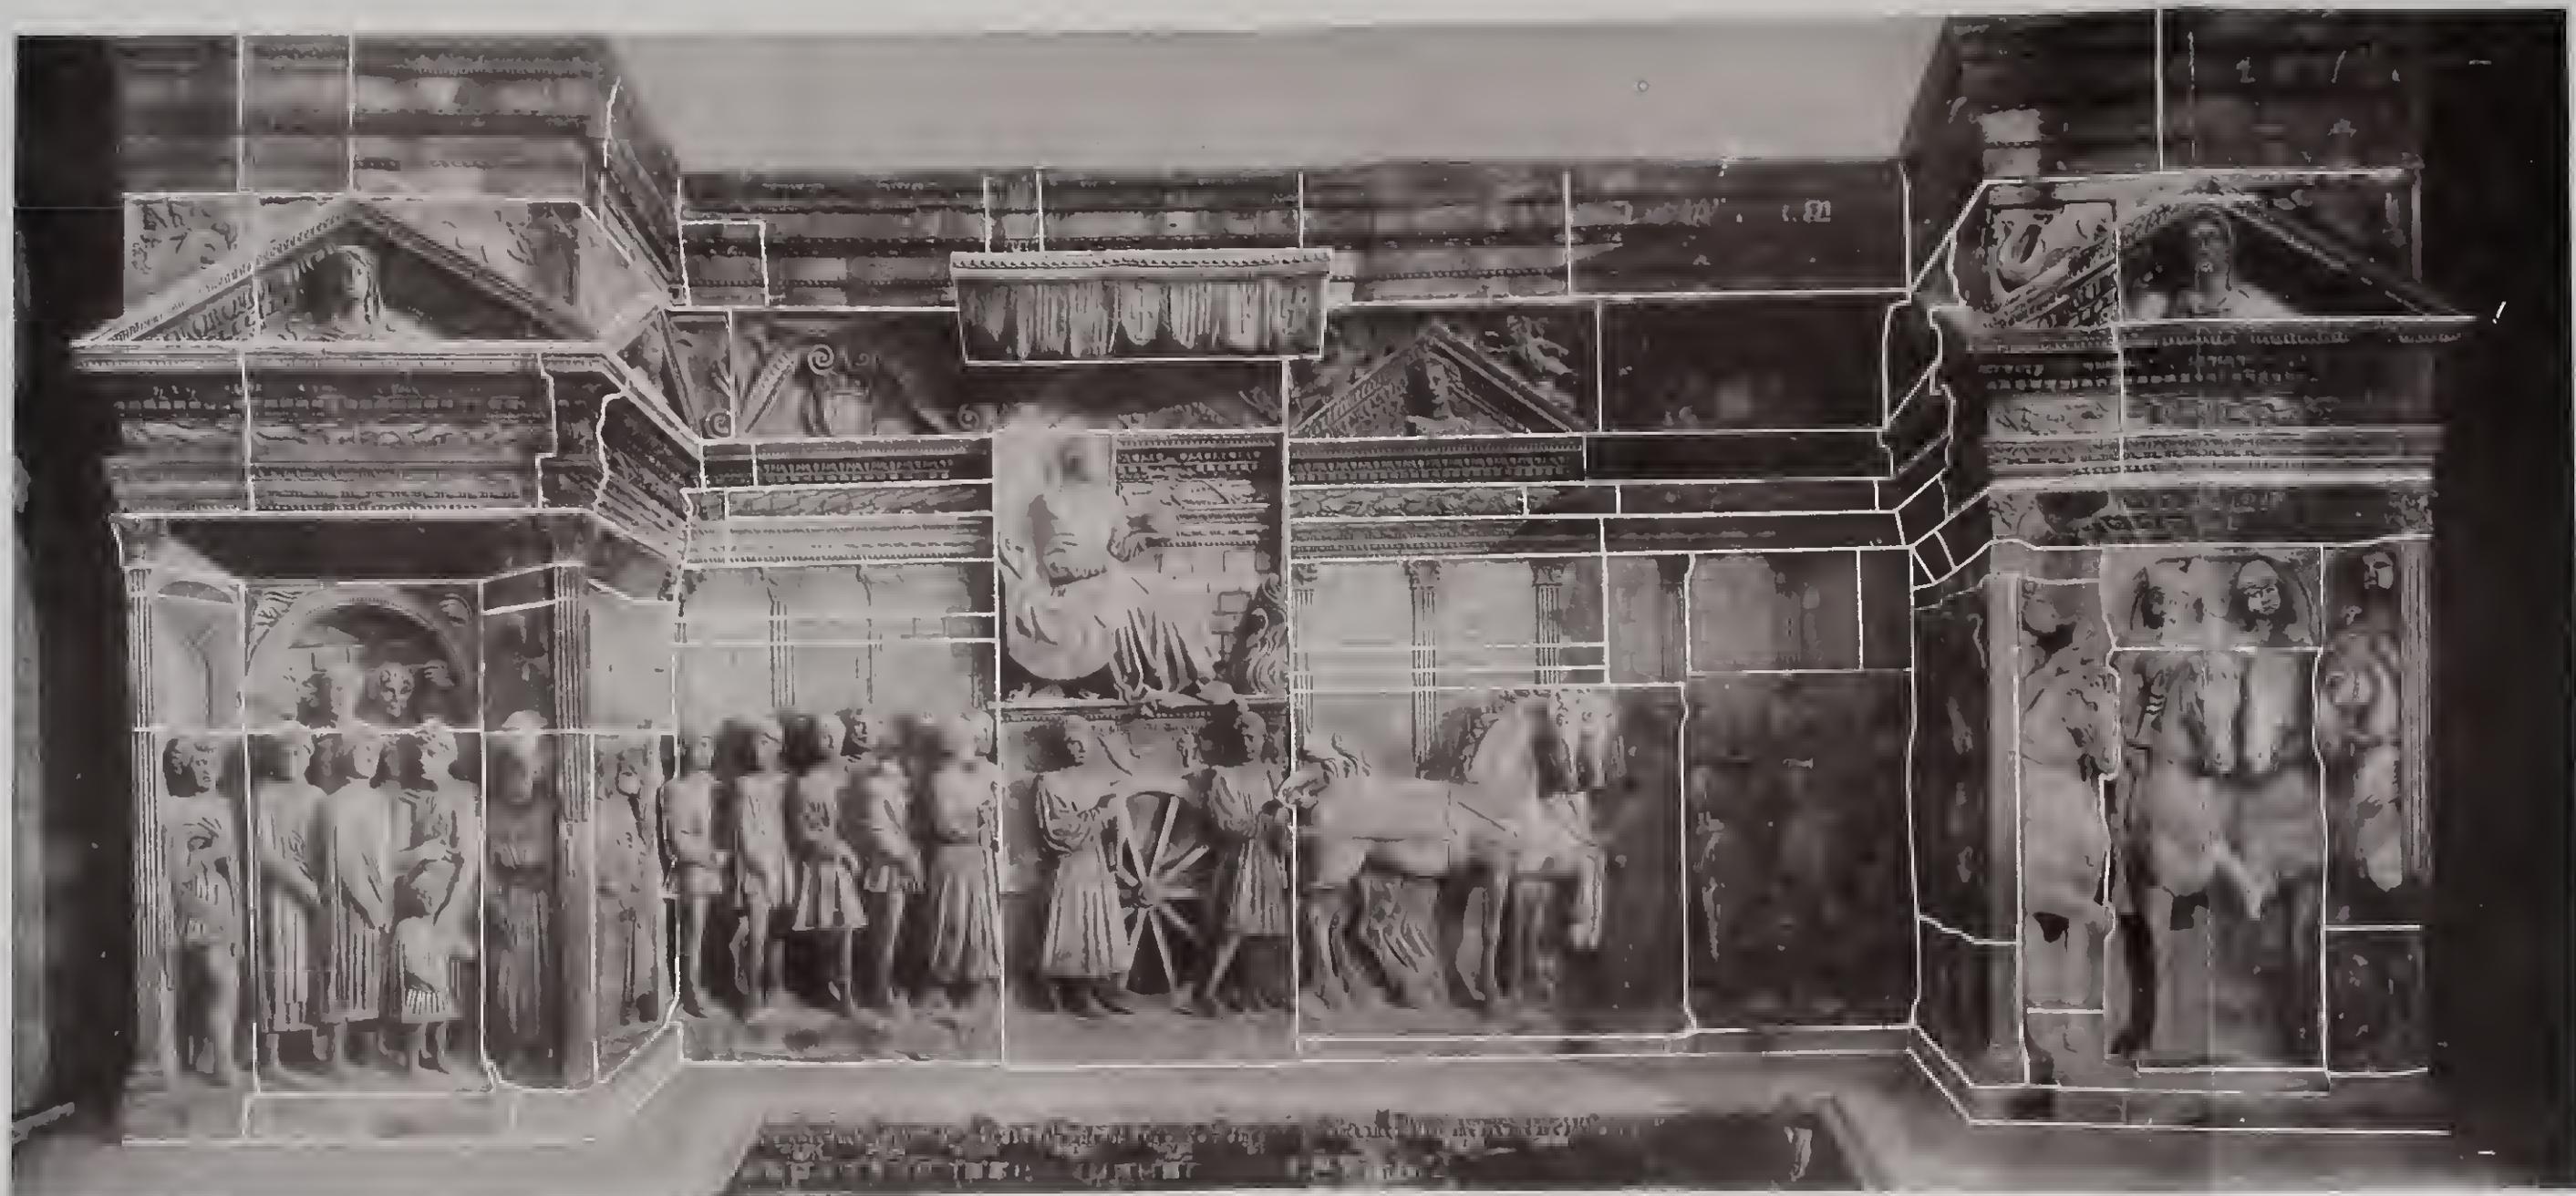
Fig. 114 — FREGIO RAPPRESENTANTE IL TRIONFO DI ALFONSO D'ARAGONA. DISTRIBUZIONE SCHEMATICA DEI BLOCCHI MARMOREI.
