震災豫防調査會報告 第五十一號

○明治三十七年十一月六日臺灣震災調査報告

震災豫防調査會囑託工學士 佐野利器

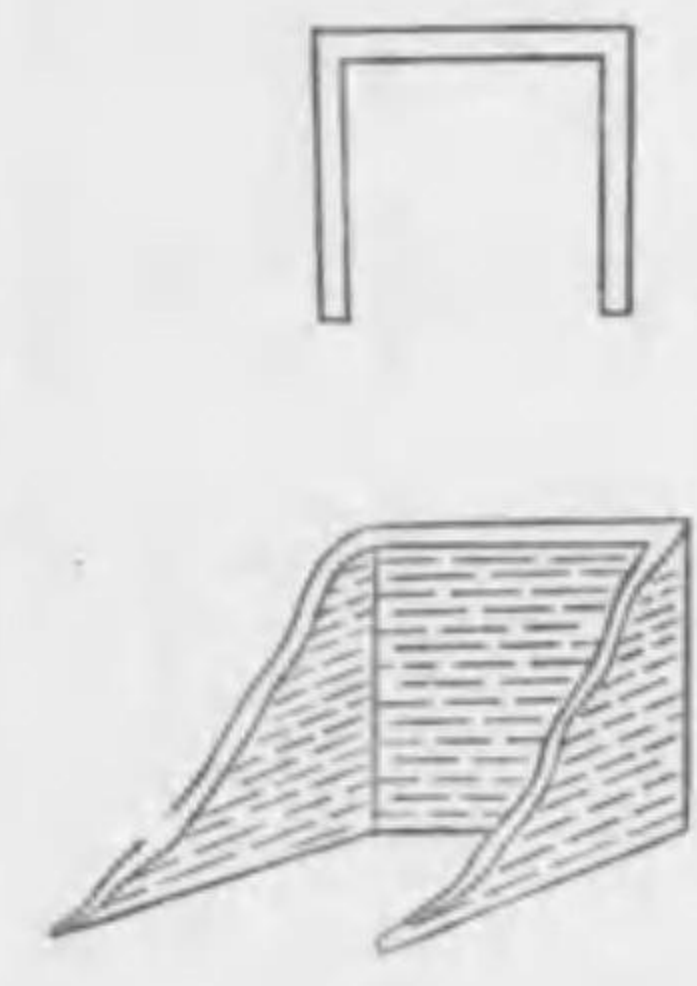
一壁面トシテ情態ヲ見ルニ多クハ圖ノ如キ崩潰ヲナス壁ノ左右ニ衝突スベキ他ノ壁若シクハ木材等ノアル場合ハ多少兩側ニ於テモ崩潰セザルニ非ズト雖トモシカモ猶ホ中央ニ於テ最深ク崩ル、ガ如シ壁長サノ長キモノニアリテ殊ニ此ノ現象甚シキアルヲ認ム

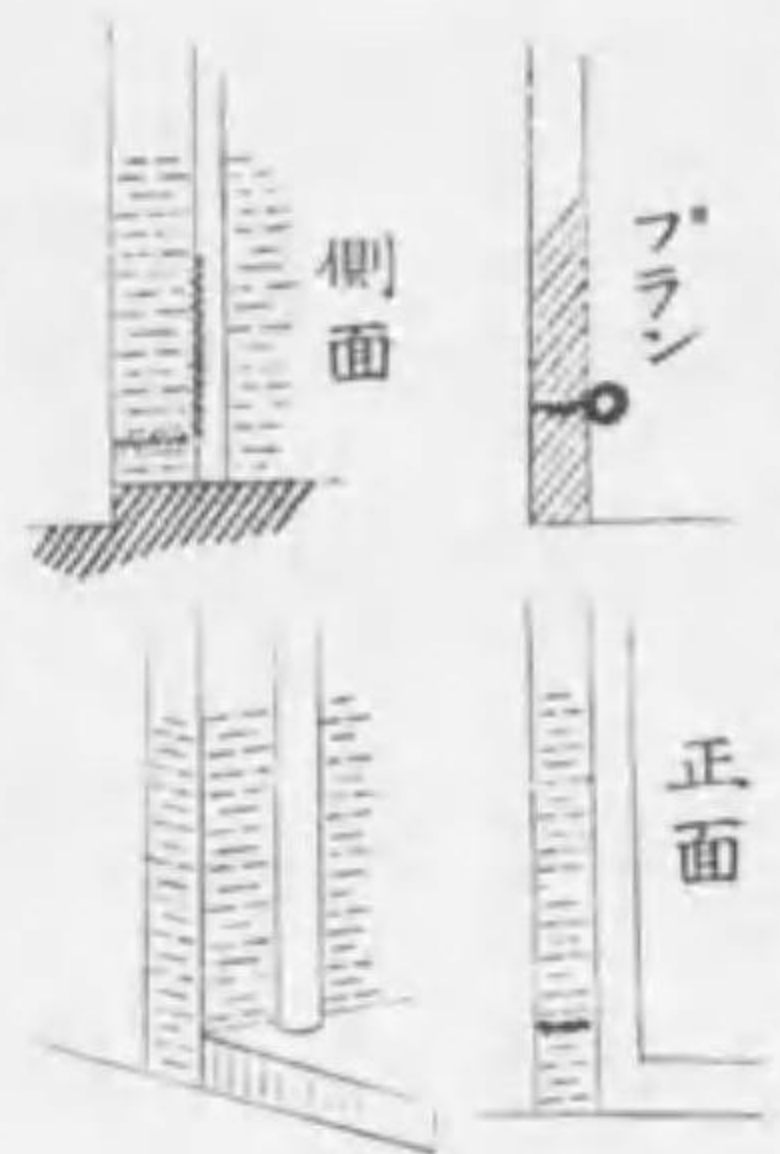
其「プラン」ガ「チャンチル」形ヲナセル壁體(例ハ本廟ノ如キ殊ニ其小ナルモノニアリテ)ノ崩潰スルヤ殆ド圖ニ示スガ如ク常ニ假令茅繼トハ云ヘトモ其隅ニ於テハ多少崩潰ヲ妨ゲラル、モノアルガ如シ(後面ノ壁ノ衝突ヲ受クルコト少キハ奇ナルガ如シ要ハ壁體ノ小ナルガ故ナ

ランカ)壁面ノ一端ニ近キ所ニ柱アル場合ニシテ全ク崩潰ニ至ラザルモノヲ見ルニ龜裂ハ柱ノ後面(垂直ニ)ト及ビ地上尺餘ノ所(水平ニ)トノ二個所ニ生ジ壁體ノ一端ハ一ノ長方形ニ分離スル事最モ普通ナルガ如シ

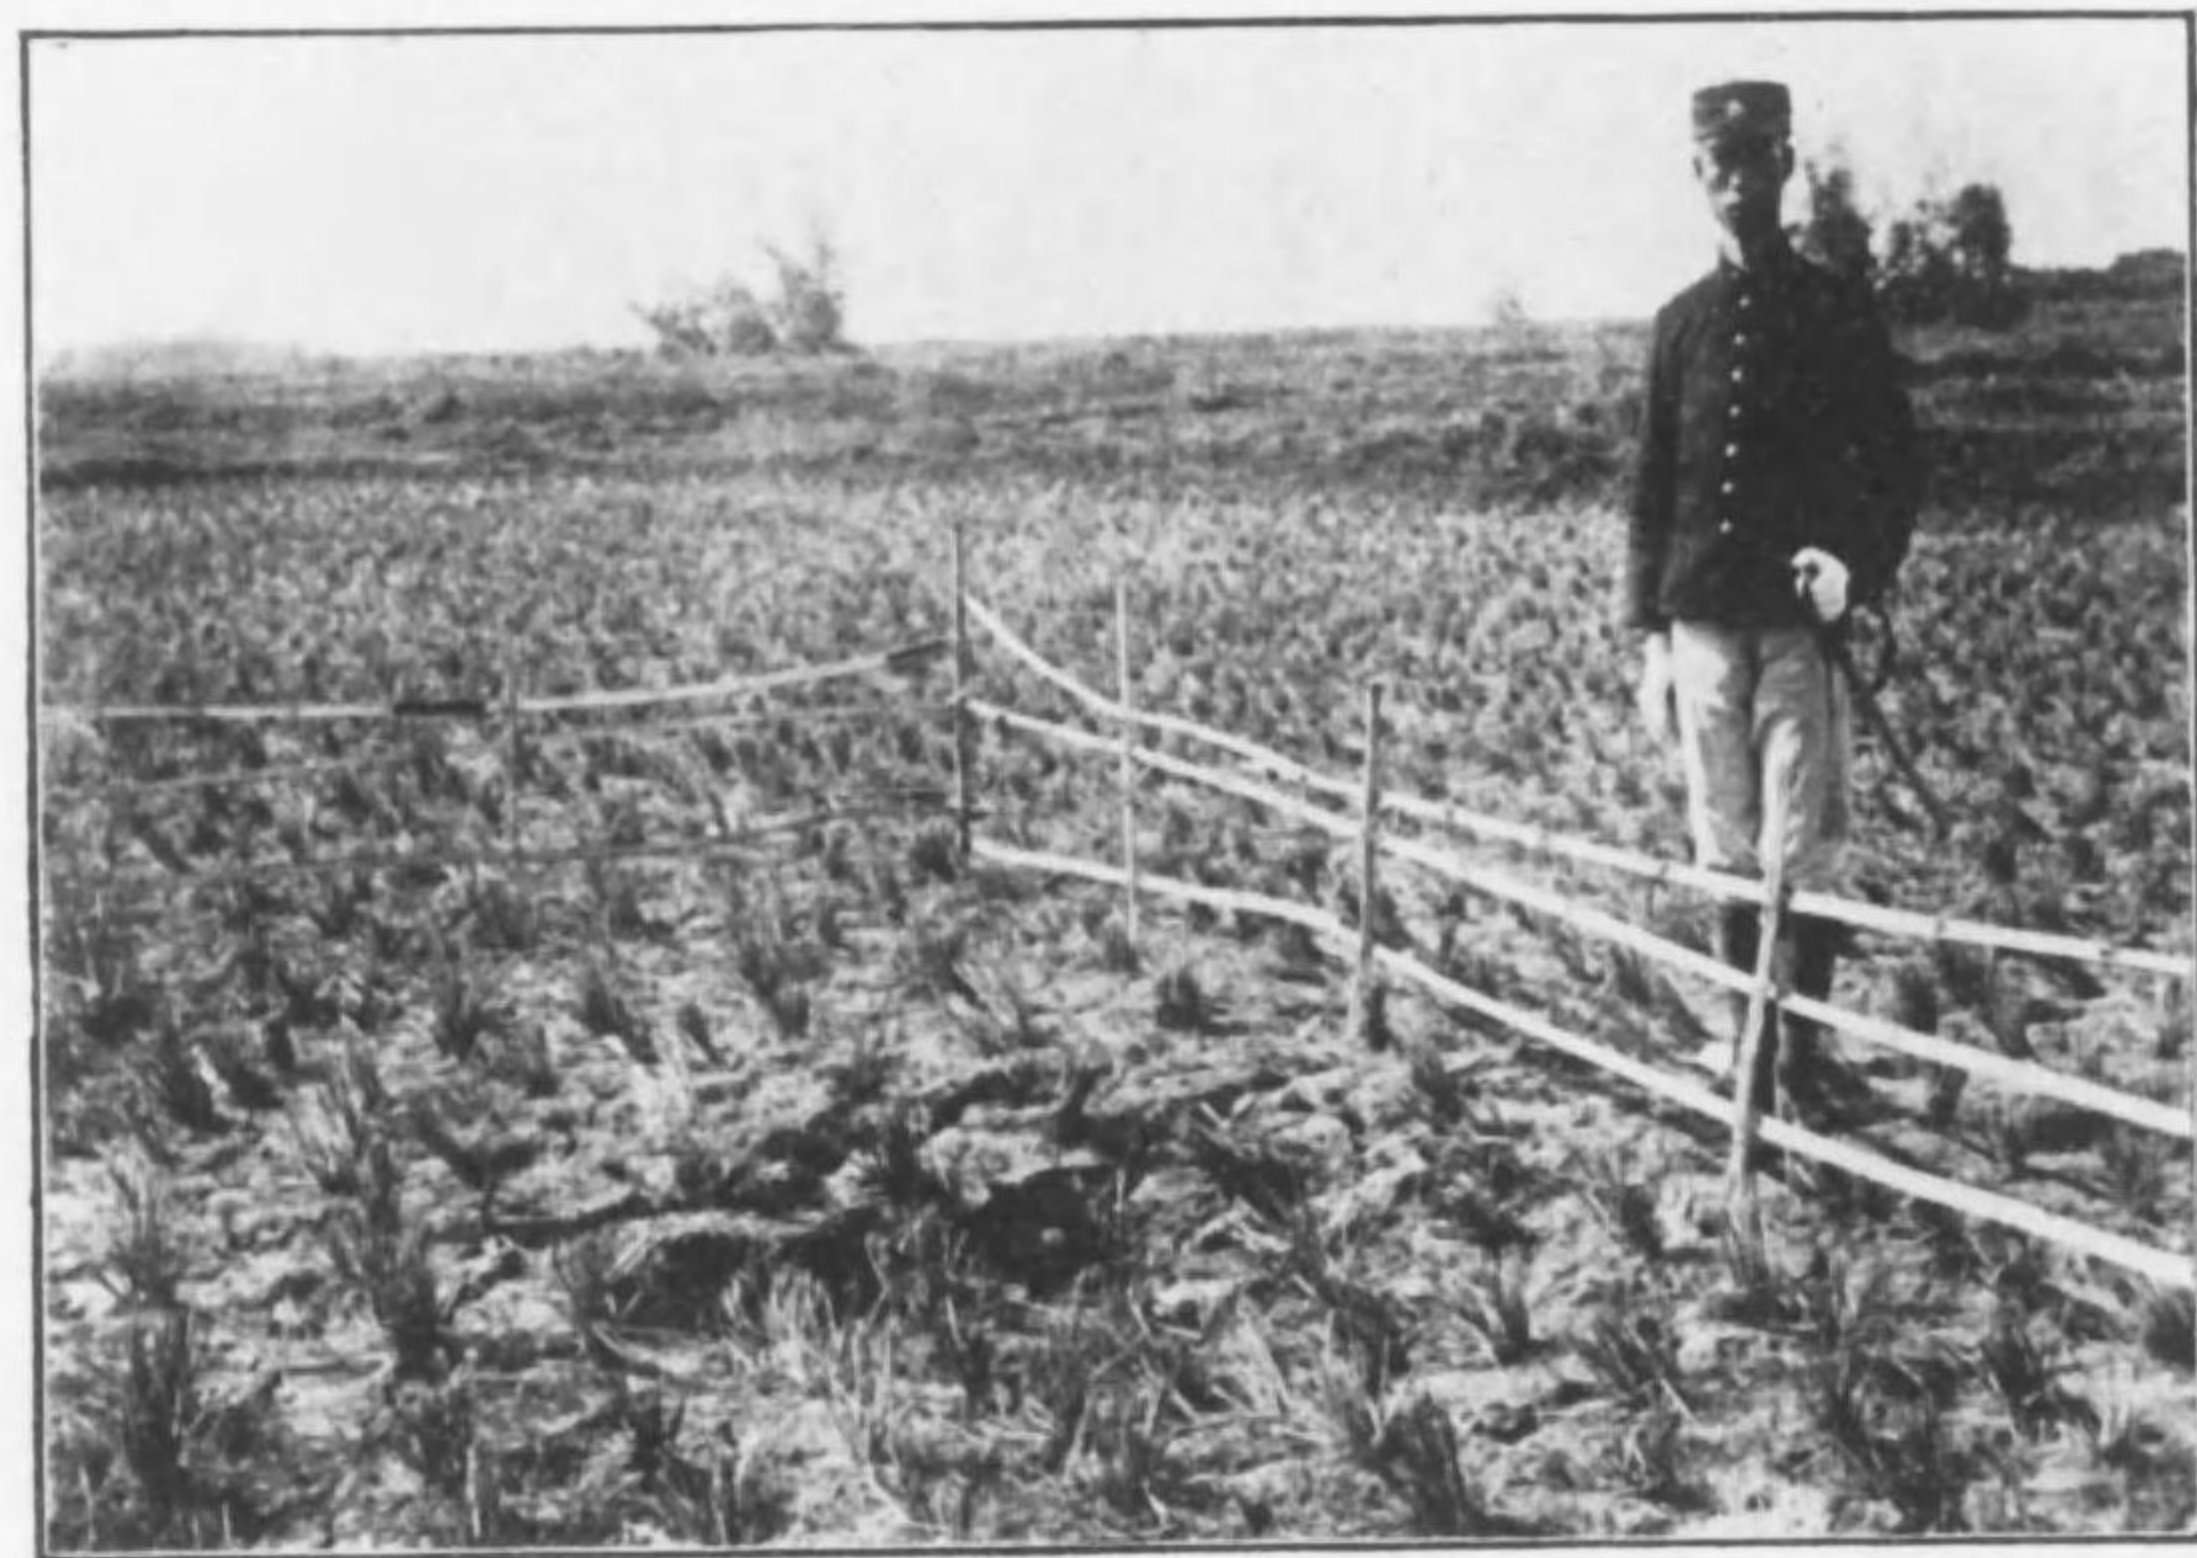
沒陷面地庄尾潭（六十二第）

新港ノ南里餘ニ位スル村落ニシテ庄ノ中央ニ一沼アリ稱シテ月眉潭ト云フ潭ノ周及ビ田圃中ニ龜裂ヲ生ジ當時噴水セルモノ數箇所アリ(略圖)噴水ハ震動後約二時間ニ亘レリト云フ又一箇所ノ小陥没アリ(寫眞第二十六)蓋シ是等ノ現象ハ此地ガ特ニ震度ノ大ナルアリシニ由ルニアラザルベク其沼地ニシテ地質ノ粗ナルニ基因スルモノナルベシ震度ヲ考フルニ或ハ新港ニ比スベカラシカ戸數二百五十三個ニシテ家屋ノ全潰三十五、半潰八十三、即被害ノ割合新港ニ比シテ少ナシ蓋シ家屋構造ノ差ノ然ラシムル所ナラザルベカラズ即チ此地多クハ木造若シクハ竹造眞壁ニシテ土塊甚ダ少ク且ツ全タ連續家屋ナシ民屋全潰セルモノ多クハ土塊ニシテ崩潰ノ狀新港打猫等ト異ルコトナク木造竹造ノ被害モ亦特ニ注意スベキモノナシ

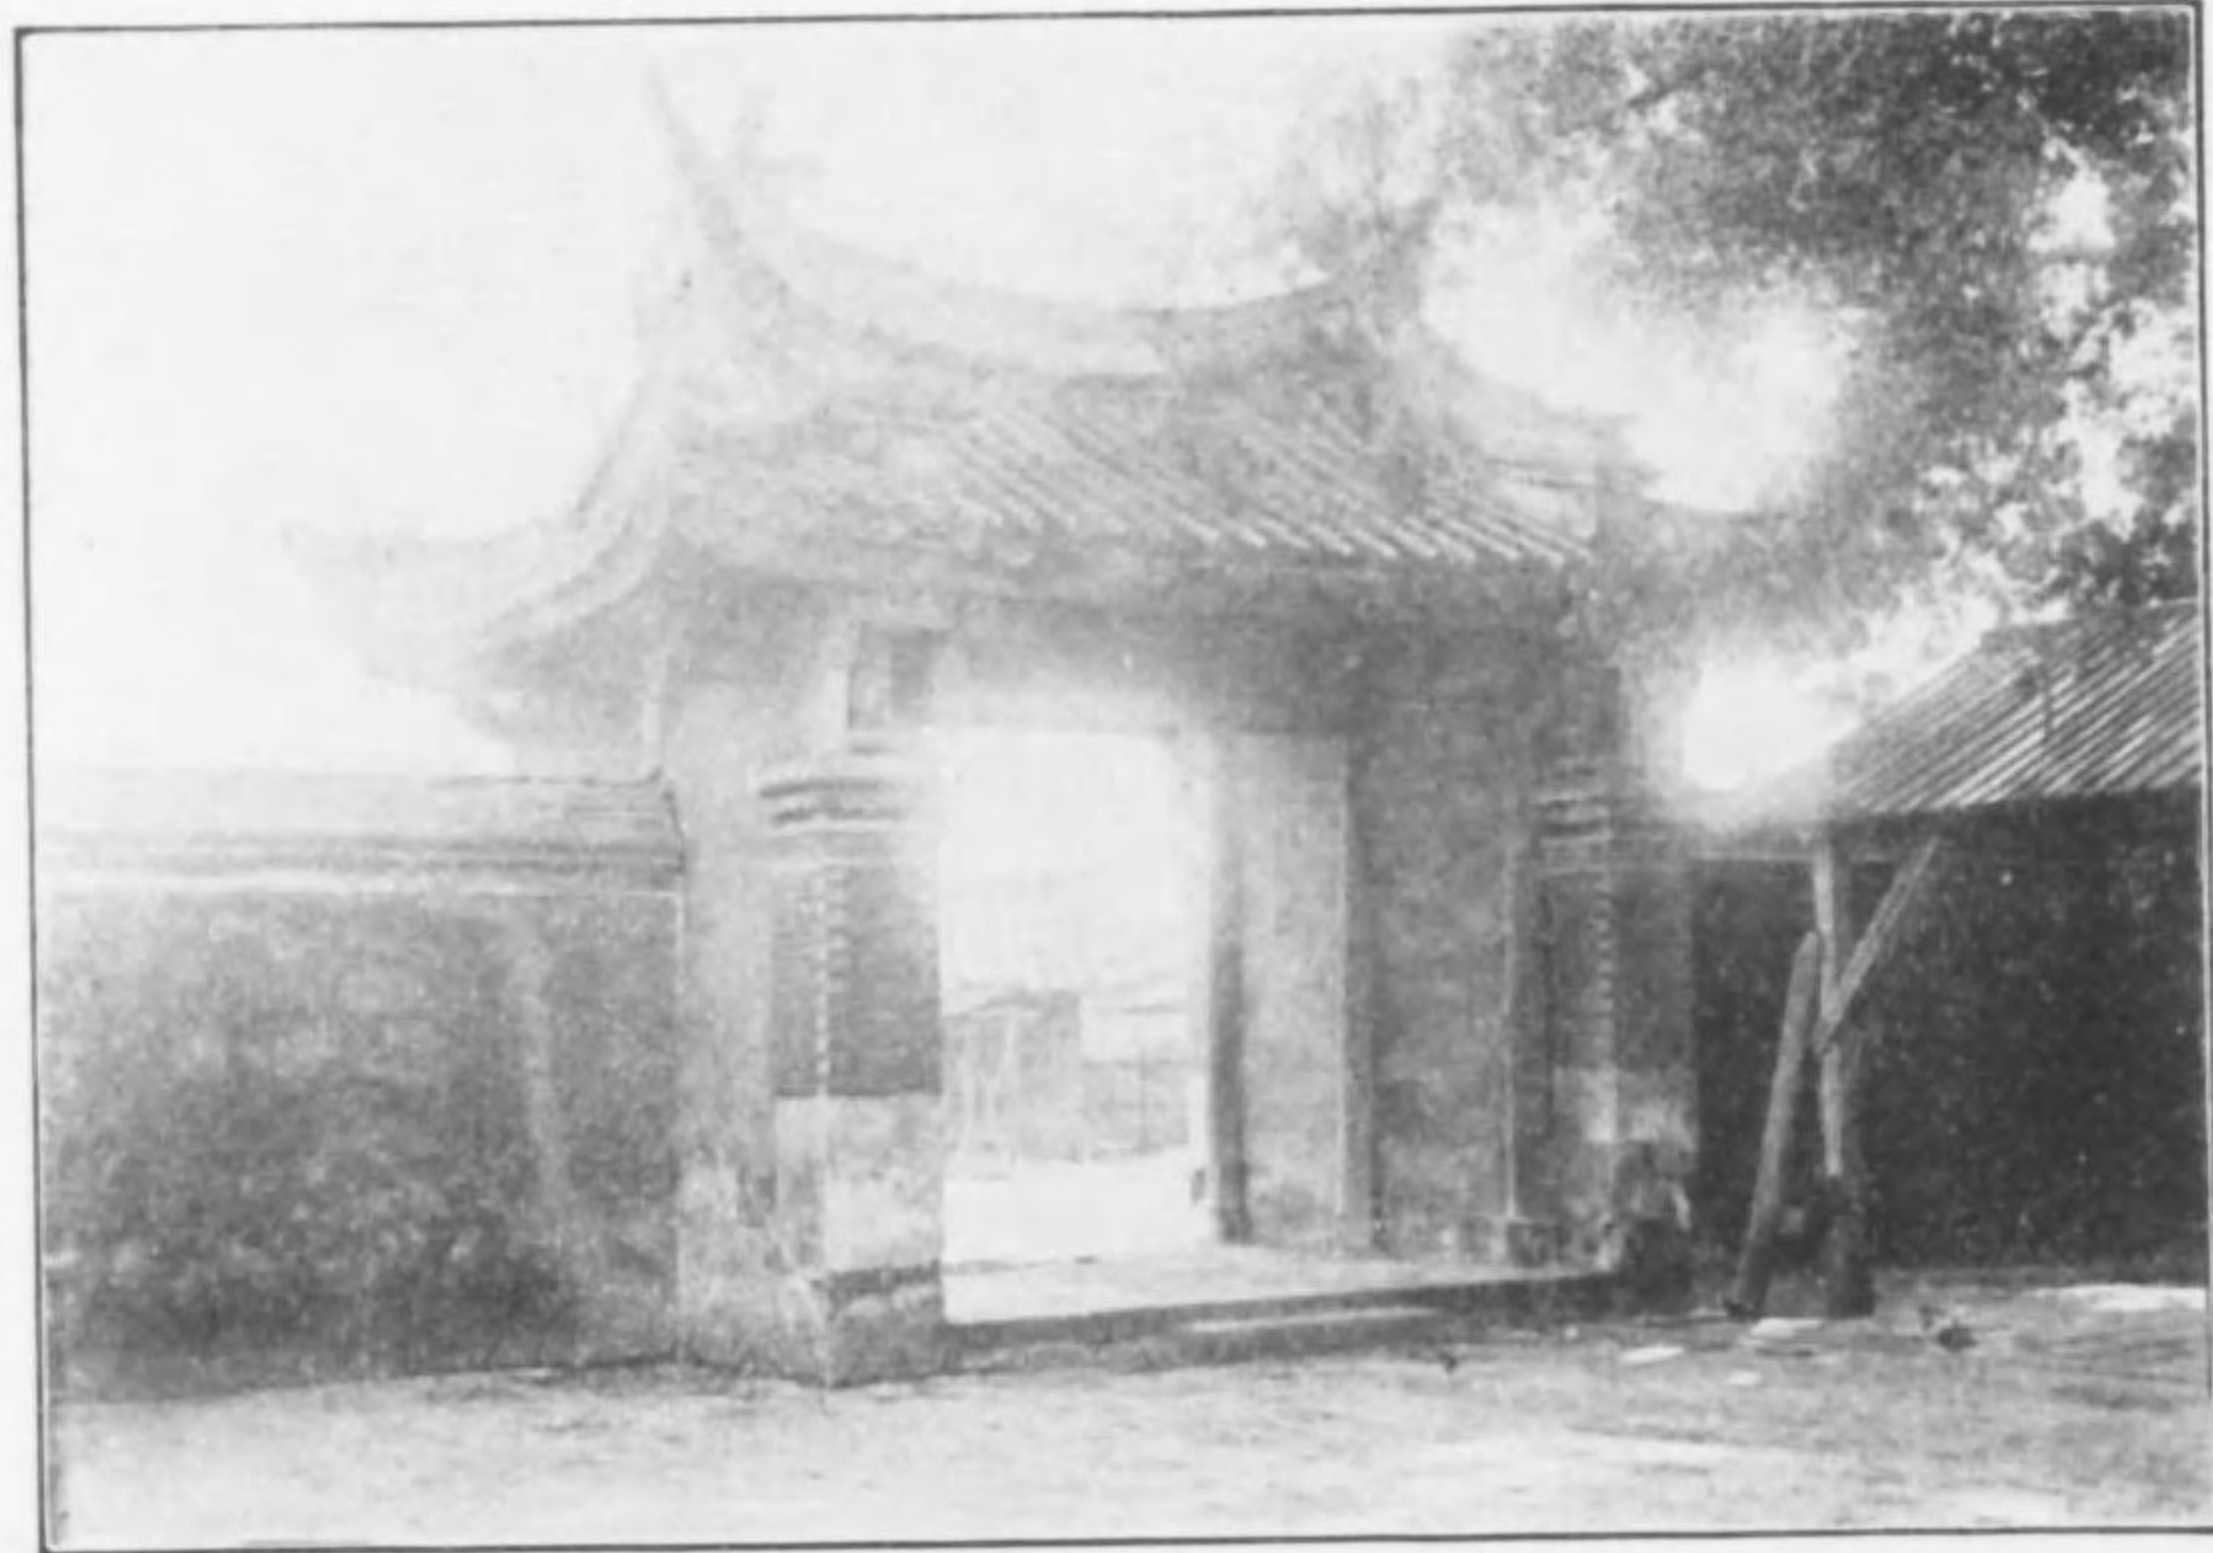
路義內(隊備守軍陸ノ時現)廟聖街義嘉 (一十三第)

ノ事實ハ如何ニ善ク些細ノ弱所ヲ網羅シテ破壞ヲ敢テスルモ
ノナルカヲ示スモノ、如シ
大成門外芝生ノ左右ニ門アリ一ヲ義路(第十六圖及ビ寫真第
三十一)ト云ヒ他ヲ禮門(寫真第三十二)ト云フ此二門全ク同
構造ニシテ而シテ又殆ド同様ノ破壞ヲナス即圖及ビ寫真ニ見
ルガ如ク六本ノ木柱ヲ以テ屋根ヲ支エ左右ニ二尺厚ノ煉瓦壁
ヲ附ス而シテ煉瓦壁ノ中央ニ於テ之ニ芋繼キニ交叉スル他ノ
煉瓦塙アリ而シテ門ノ壁體ハ左右ノ塙ノ接合部ニ於テ破ラレ
内ニ於テ茲ニ附着セル木柱ハ上部貫ノ通セル點ニ於テ折レ内
方ニ凡ソ五寸程飛ビ出セリ此ノ事實ニ關シテハ特論ニ於テ少
シク述ブル所アリ

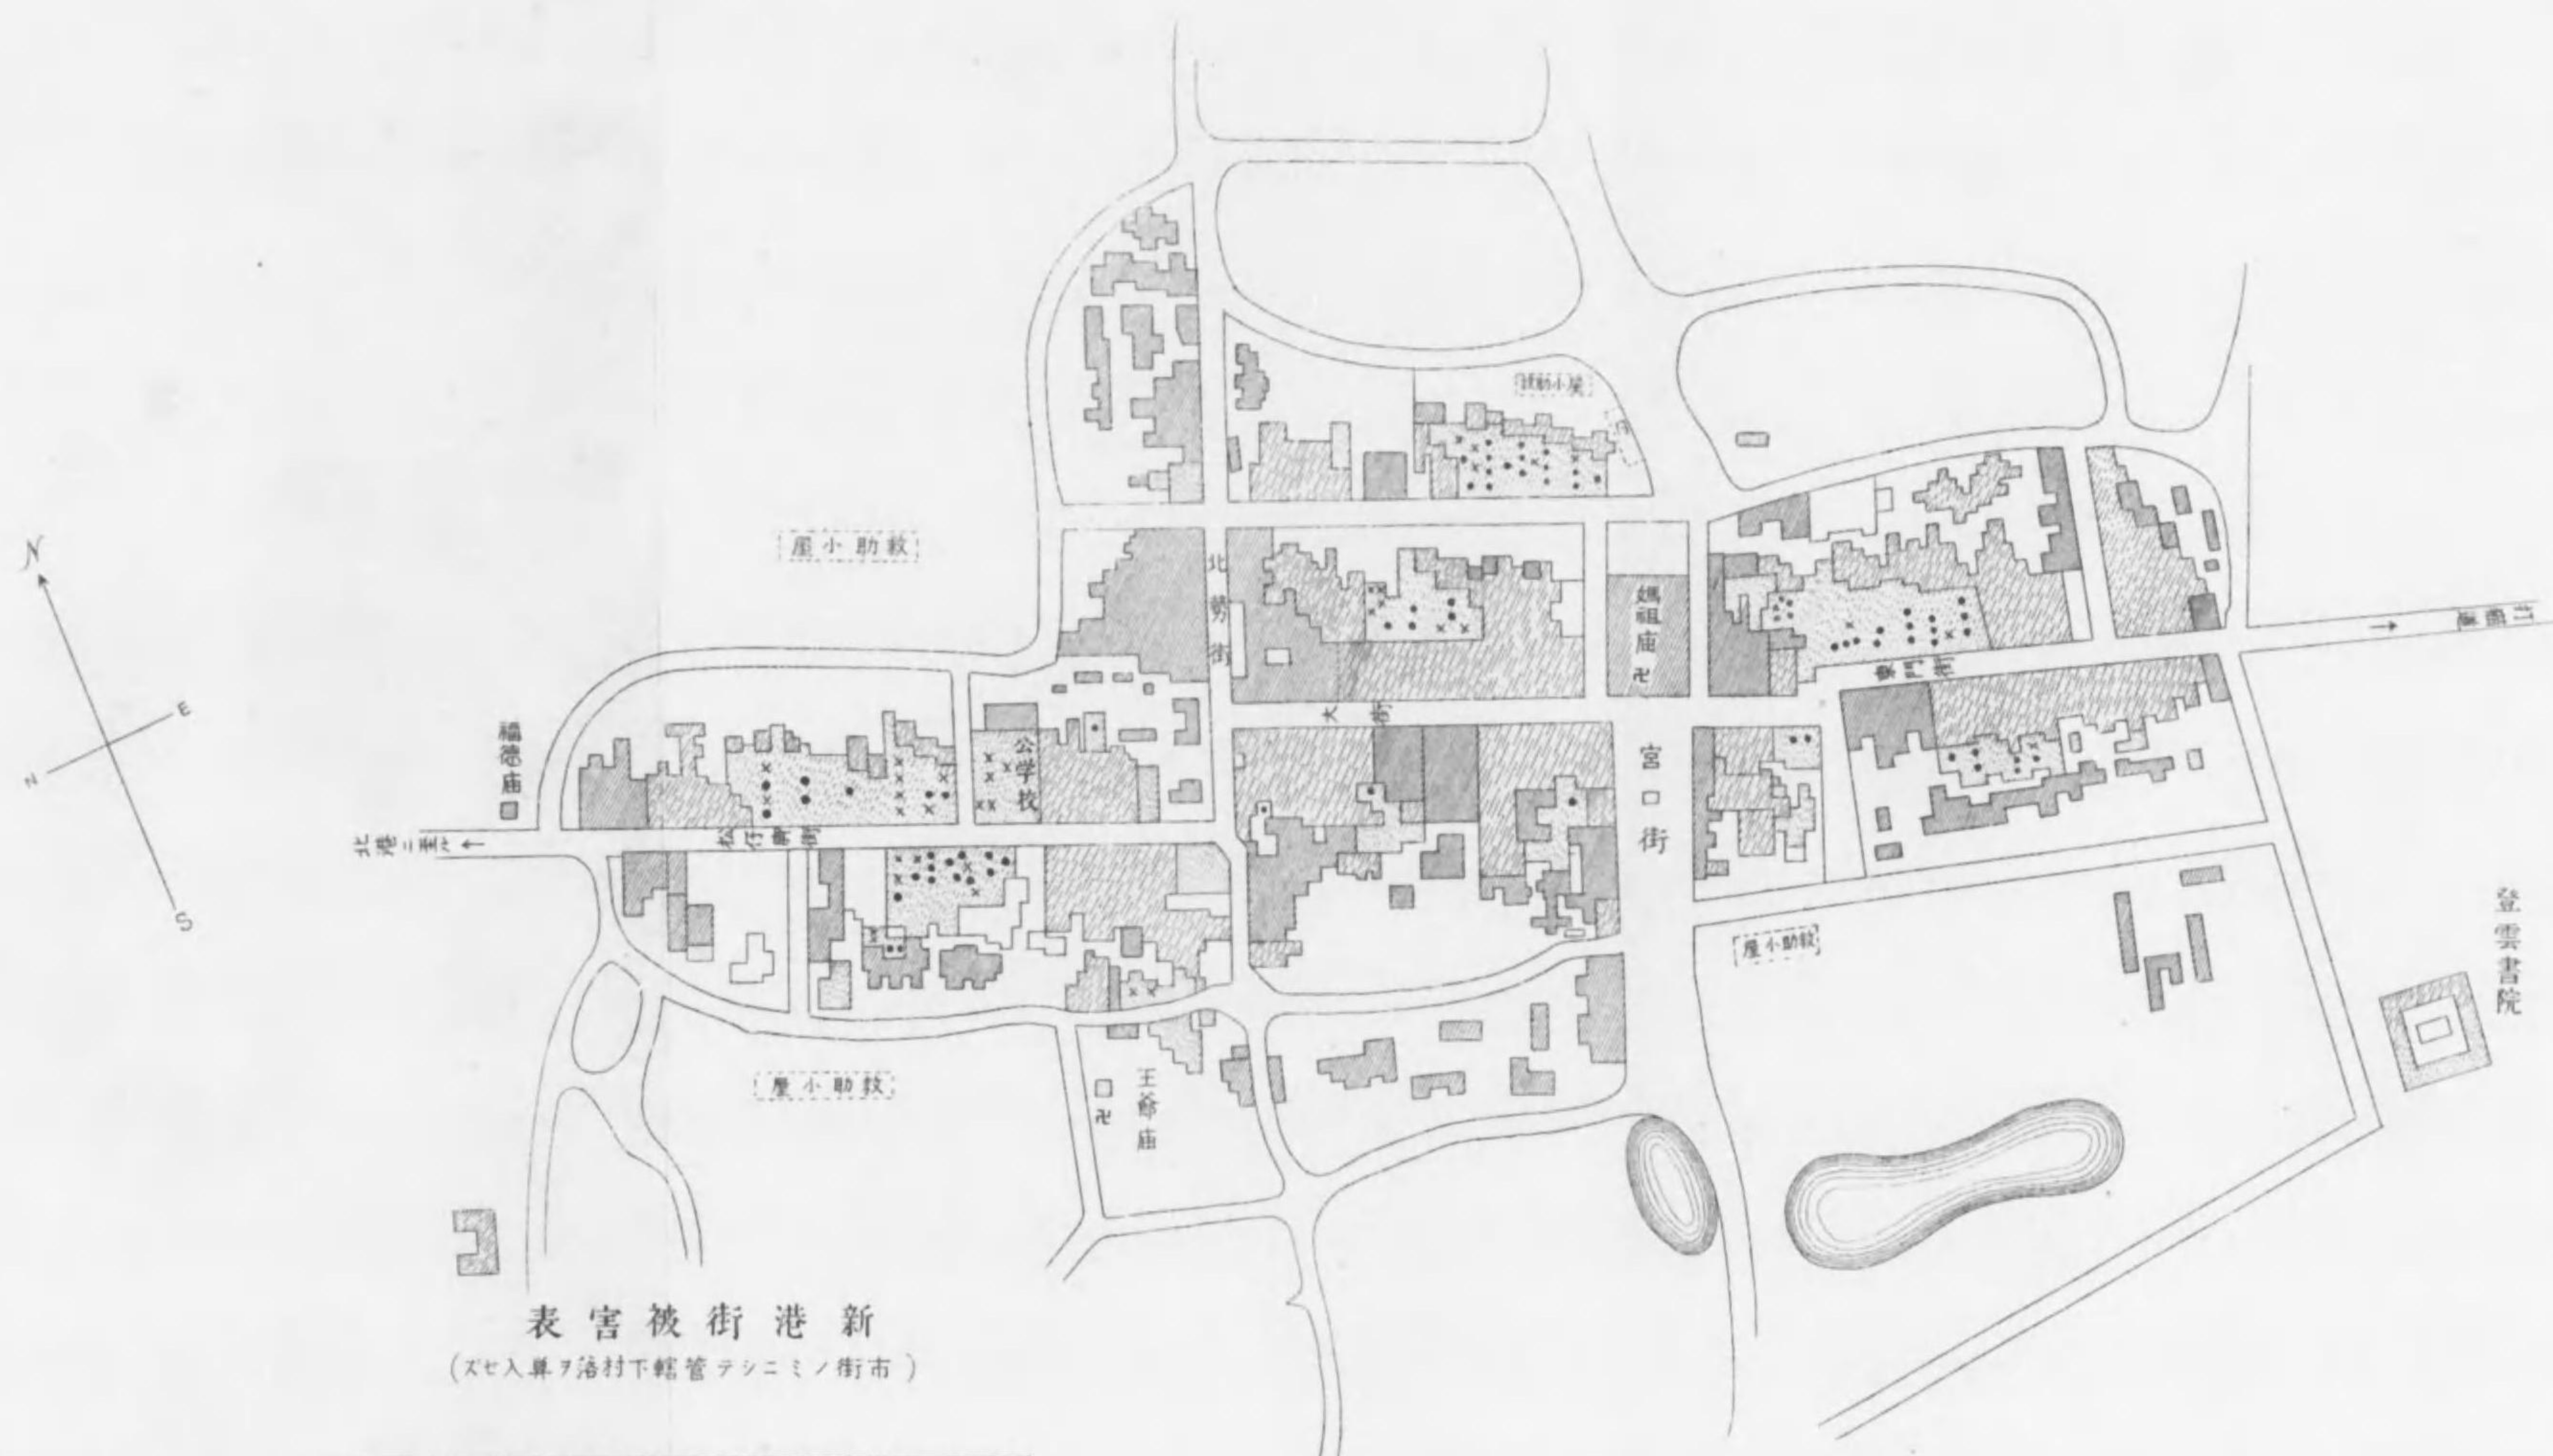
嘉義廳下新港街被害畧圖

被害ノ最大ナルヲ新港街トナス戸數五百七十八、人口二千五百三十七、而シテ家屋全潰セルモノ百〇八厭死者六十五人家屋潰倒ノ様被害畧圖ニ示スガ如ク甚シキハ數十軒ヲ並ベテ將基倒シニ倒レ全潰半潰差タリ幸ニ潰倒ヲ免レタルモノモ傾斜若クハ龜裂等ヲナサ、ルナク全街殆ド完全ナル家屋ヲ見ルコト能ハズ(新港ハ元ト北港ト共ニ南港街ヲ組織セルモノナリシガ屢次ノ水害ニ懲リ嘉慶十五年本朝ノ文化七年即チ今ヨリ九十五年前ニ南北ニ別レ各々新市街ヲ形成セルモノナリト云フ現在ノ民居ニ當時ノモノ少カラズ)

屋家潰半	屋家潰全	者傷負		
		女	男	女男
一八一	一八〇	一三	一七	一六二
× × ×	● ● ●	■		
負傷者位置	屋死者位置	家屋	住居	差支ナキ
