1. Zur topographischen Situation der Burg Obergösgen

3. Die Untersuchungen am Burgturm 1986/87

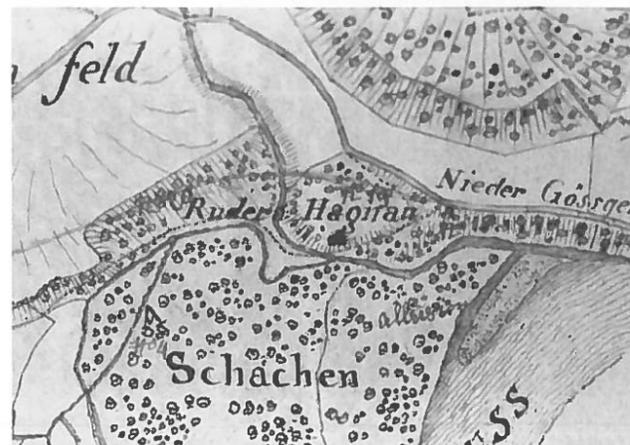
Ausschnitt aus dem Plan des Gemeindebannes Obergösgen 1828/29 (StA SO F 65 1/2).

trägt die Bezeichnung «alt schloss». Nach dem «geometrischen Plan des Obergösgeramtes Ao 1744» lag die mit «alt schloss» bezeichnete Ruine an einem Seitenarm der Aare [6]. Überraschenderweise ist in den Korrekptionsplänen der Aare von Tulla (1809) und La Nicca (1844) die Ruine nicht eingetragen, wohl aber im «Plan des Gemeindebann Obergösgen» von 1828/29, wo die Ruine als «rudera Hagnau» bezeichnet wird und an einem Seitenarm der Aare liegt [7]. Nach dem Situationsplan der Aare aus dem Jahre 1882, der als Grundlage für die Korrektur diente, lag die Burg an einem stillgelegten Seitenarm der Aare [8].

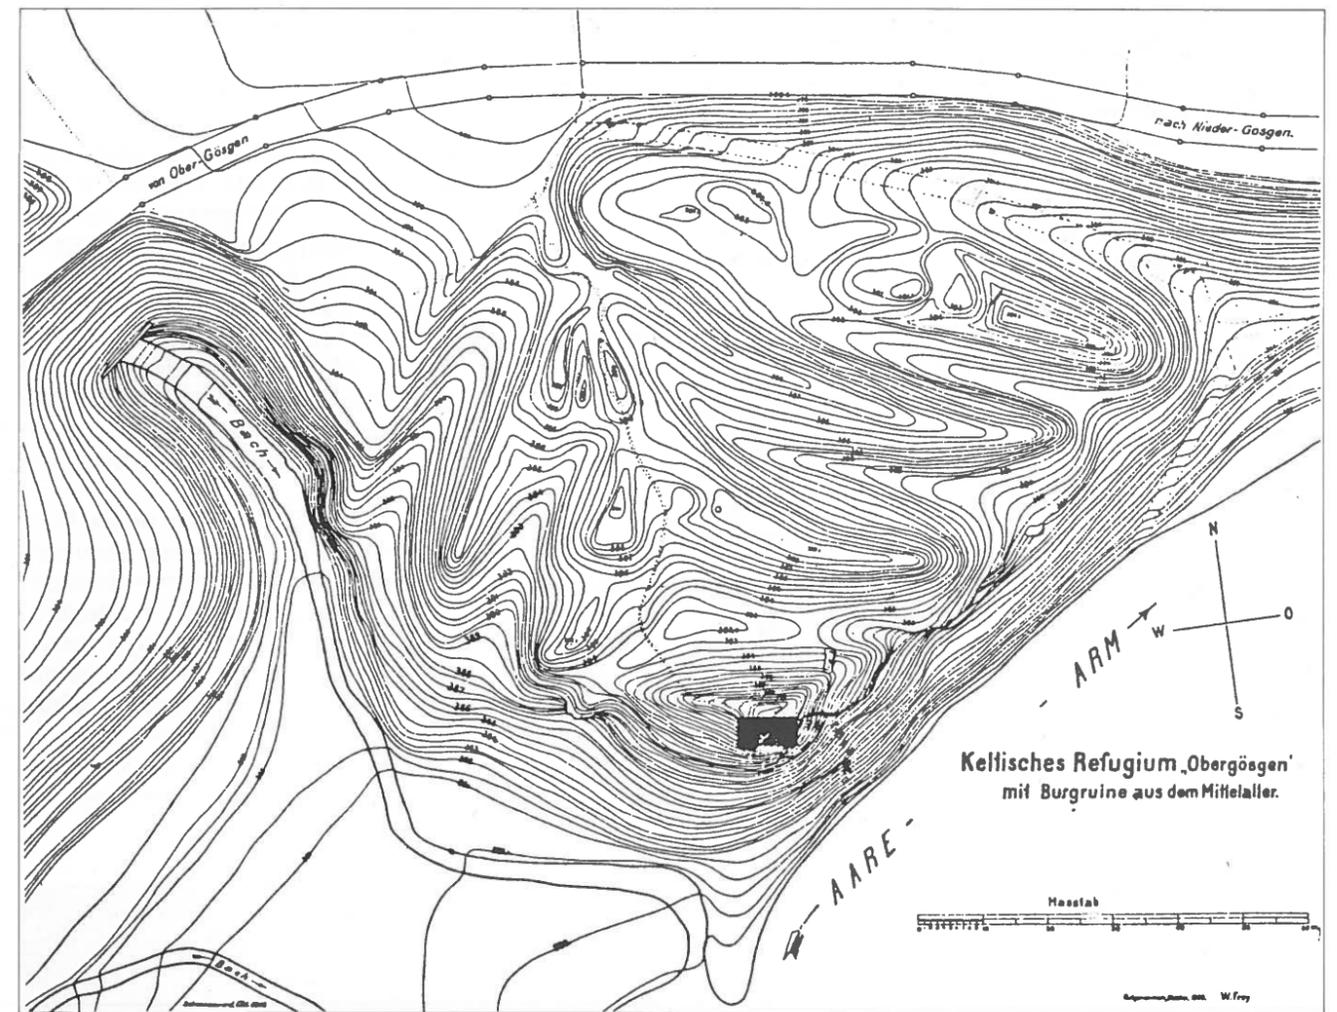
Topographischer Plan der Burg Obergösgen aufgenommen 1909 von W. Frey, publiziert in JbSGU 4/1911, S. 150.

Im Winkel zwischen Aare und dem einmündenden Stegbach erhebt sich in Spornlage der Turm der Ruine. Gegen Stegbach und die Aare ist der Burgplatz auf natürliche Weise durch steilabfallendes Gelände geschützt. Nördlich des Turmes erheben sich drei bis zu 10 Meter hohe Erdwälle, die sich von Ost nach West erstrecken. Am Westende knicken sie gegen Süden um und gehen bis ans Ufer des Stegbaches. Das Erdwerk umschliesst also winkelförmig einen kleinen Siedlungsplatz auf dem Sporn über der Aare. Zur besseren Darstellung der Situation, und um eine Diskussion über dieses Erdwerk anzuregen, wurden nach den Plänen von Frey mehrere Gipsmodelle erstellt [11].

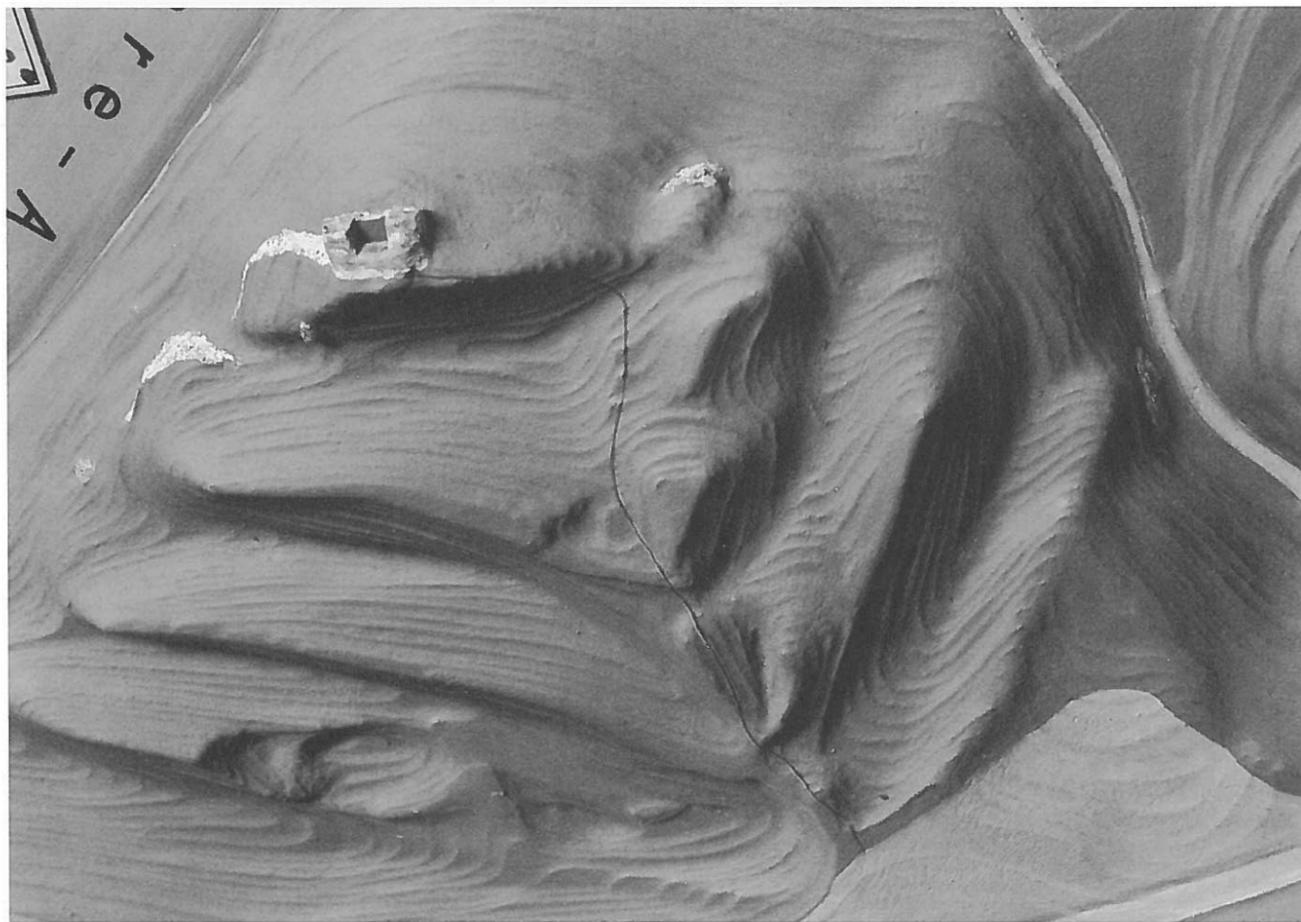
Deutlicher als auf dem topographischen Plan erscheinen die drei konzentrisch angeordneten Wälle um den Burgturm im 1910 hergestellten Modell von Obergösgen. Das Modell steht heute im Bally-Museum Schönenwerd.

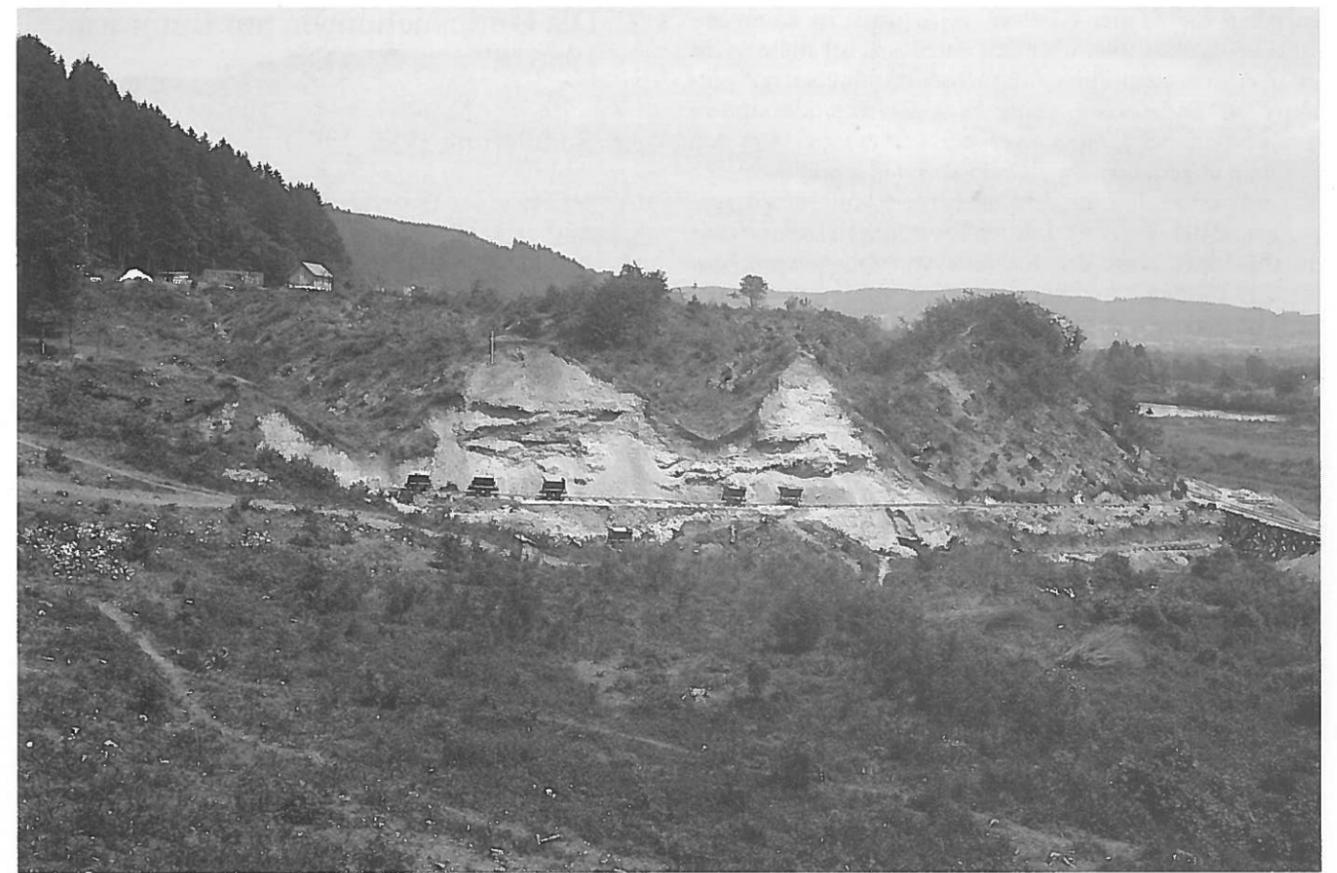
Das Gelände der Burg Obergösgen während den Arbeiten am Kanal 1914. Deutlich erkennbar die beiden angeschnittenen Wälle der Burg. Die Turmruine befindet sich auf dem äussersten rechten Hügel am Rande der Flussniederung (Neg. Kantonsarchäologie Solothurn).

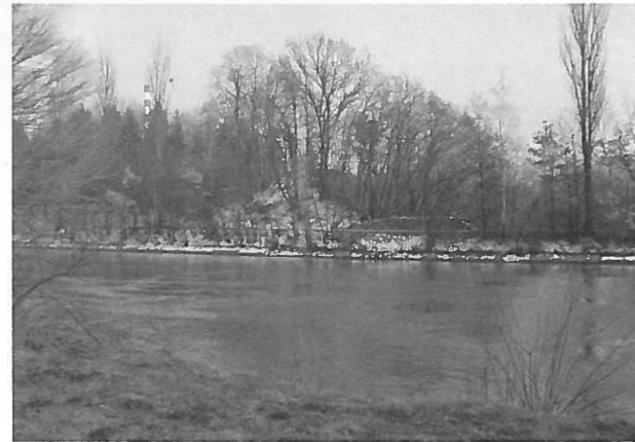
Situation der Burg Obergösgen 1987.

Um der Frage der Datierung des Turmes und des Erdwerkes näher zu kommen, musste zunächst abgeklärt werden, an welchen Stellen noch ursprüngliches Aufschüttungsmaterial vorhanden war, und wo der Bauschutt von 1914/15 abgelagert wurde. Dazu öffneten wir südlich und nördlich des Turmes je einen Sondierschnitt. Der südliche Schnitt zeigte sehr rasch, dass das ganze Gelände südlich des Turmes neu aufgeschüttet war, und dass in diesem Bereich also nichts mehr zu finden war.

Der Schnitt nördlich des Turmes dagegen enthielt noch Reste des ursprünglichen Untergrundes. Am Nordende des Schnittes wurde im Profil gerade noch die Sohle des innersten Burggrabens erfasst, den ja Furrer bereits 1910 nach Funden durchwühlt hatte. Somit war klar, dass für die Frage nach dem Altersverhältnis von Turm und Erdwerk nur noch die Nordseite des Turmes und das daran angrenzende Erdreich in Frage kamen.

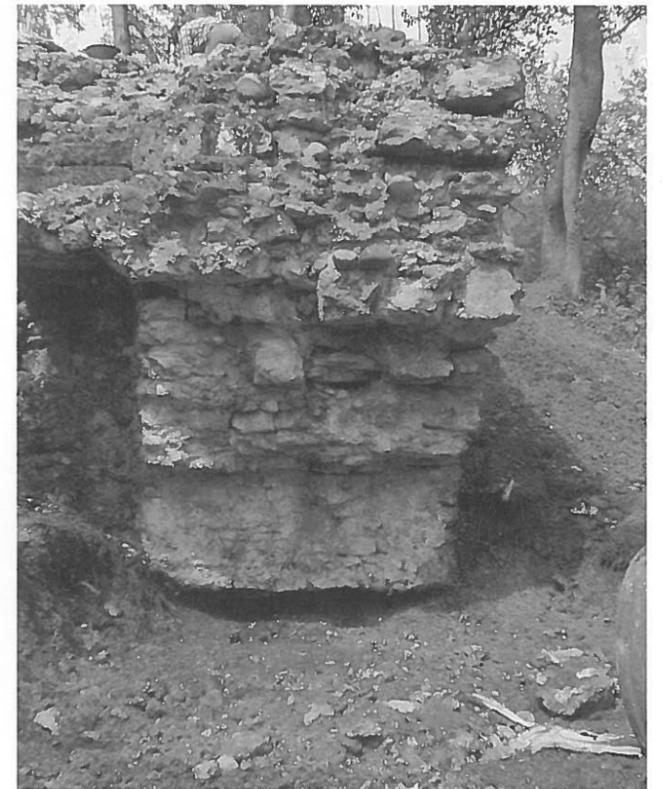
Ansicht der Stirnfläche der östlichen Turmmauer. Die im untersten Teil sichtbare glatte Mauerflucht gehört zur Nordmauer des Turmes. Das Fundament der Ostmauer setzt ca. 1 m höher an.

Interessant ist die Feststellung, dass die Fundamentkanten nicht auf allen Seiten auf gleichem Niveau liegen. Das Fundament der Nordmauer geht etwa 1 Meter tiefer als das der Ost- und Westmauer. Es ist denkbar, dass die Bauleute befürchteten, der Turm könne von der Grabenseite aus leichter untergraben werden, und legten deshalb das Fundament unter das Niveau des innersten Grabens.

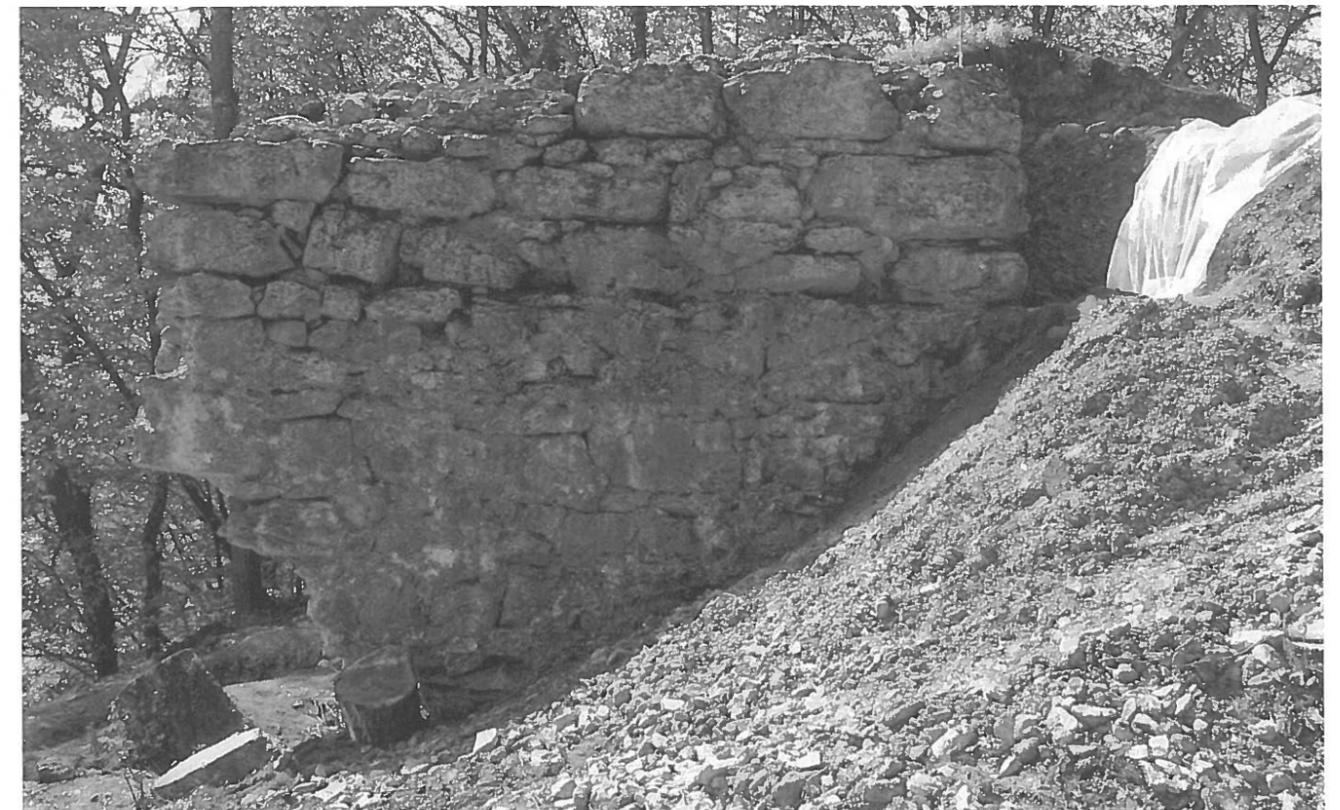
Ansicht der östlichen Turmmauer. Gut erkennbar die horizontale Trennlinie zwischen dem unteren, in Grube gemauerten Turmfundament und dem auf Sicht gemauerten aufgehenden Mauerwerk.

Eine genauere Beobachtung des Fundamentmauerwerkes zeigt, dass vom Fundamentfuss an bis in eine Höhe von 3 Metern das Mauerwerk aus grossen Steinen besteht, zwischen denen der Mörtel wulstartig vorsteht. An der Oberfläche der Mörtelwülste haftet noch der umgebende Mergel. Diese Wülste im Fundamentbereich führen zum Schluss, dass das Turmfundament in Grube gemauert wurde. Bei diesem Bauvorgang kann ja der seitlich herausquellende Mörtel nicht abgestrichen werden. Erst beim frei aufgehenden Mauerwerk über 3,5 Meter über Fundamentkante wurden dann der Fugenmörtel abgestrichen. Ähnliche Beobachtungen wurden auch an der jetzt freistehenden West- und Ostwand gemacht. Bis zur entsprechenden Höhe ist kompaktes Mauerwerk sichtbar, darüber ist der Mörtel aus den Fugen herausgewittert.

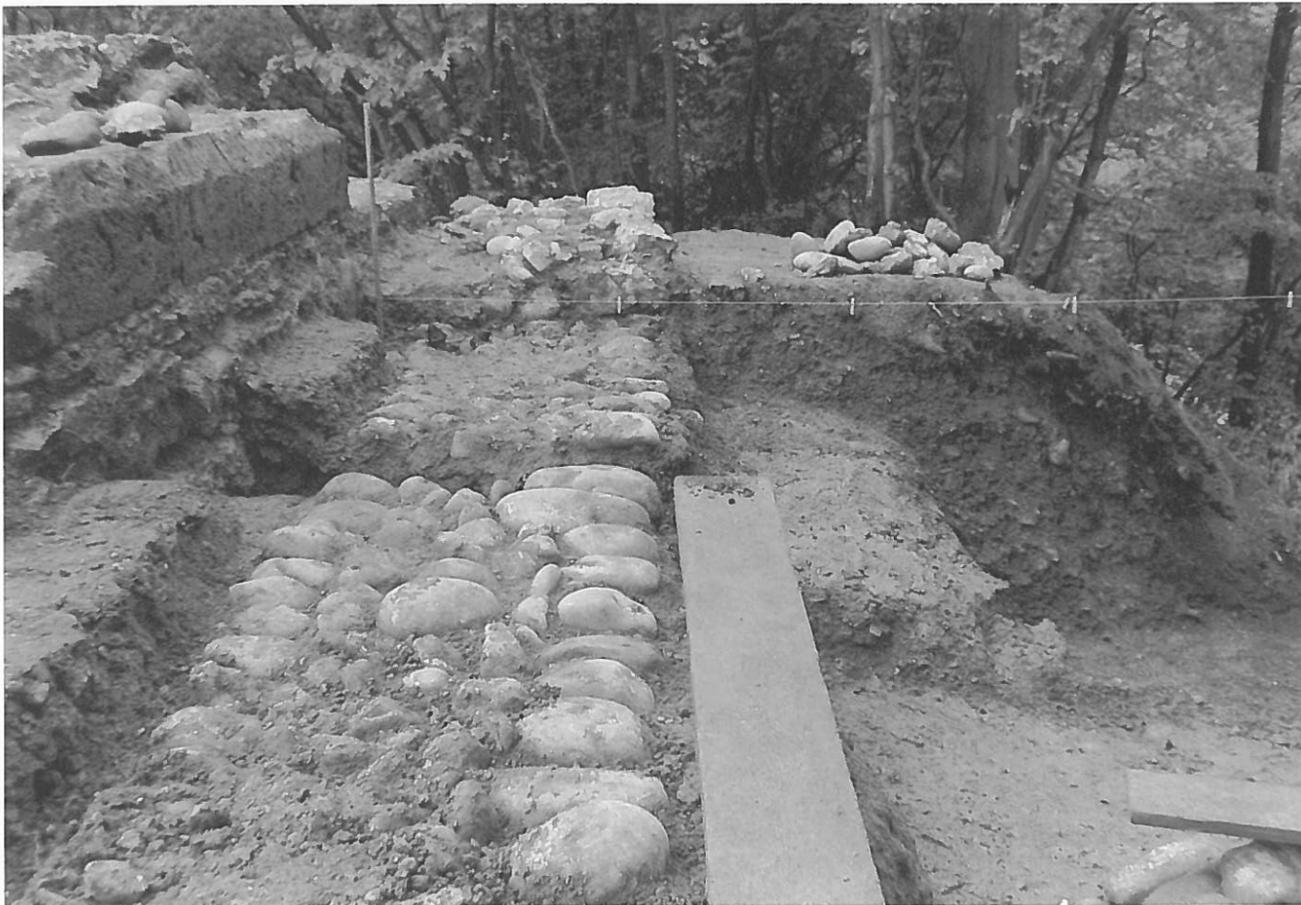
Nördlich des Turmes wurde die Fundamentlage einer älteren Mauer aus Feldsteinen freigelegt.

Die Vermutung, der Turm sei erst später in den Erdhügel hineingebaut, wird bestärkt durch die Entdeckung einer bisher unbekanntes Mauer auf dem Hügel nördlich des Turmes. Diese Mauer verläuft nicht in der gleichen Flucht wie der Turm, und die Art der Mauer lässt den Schluss zu, es handle sich um das Fundament einer älteren Mauer. Im Boden, auf einer Höhe von 5 Metern über der Fundamentkante der Nordmauer, lag eine Steinlage aus gerundeten Feldsteinen (Bollensteinen), die sorgfältig gelegt war. Die Mauer hatte eine Breite von 0,9 Meter; erhalten blieb nur die unterste Lage.

Die Steine liegen auf einer möglichen Aufschüttung von Mergelkies, eindeutig festzustellen war dies nicht.

Auf dieser Bollensteinlage, getrennt durch eine dünne Erdschicht, lagen zahlreiche Trümmer von Hohlziegeln, Eisenteilen und Keramik. Dieser Fundkomplex umfasst Funde aus dem 13. und 14. Jahrhundert und dürfte wohl im Zusammenhang stehen mit dem Abbruch der Burg 1470. Darauf deuten die an der unteren Schichtgrenze liegenden Hohlziegelfragmente und das vermehrte Vorkommen glasierter Ofenkeramik. Diese Bollensteinmauer jedoch liess sich nicht durch Kleinfunde datieren, da unter der Steinlage nichts zum Vorschein kam. Da der Burgturm nachgewiesenermassen erst nachträglich in das Erdwerk

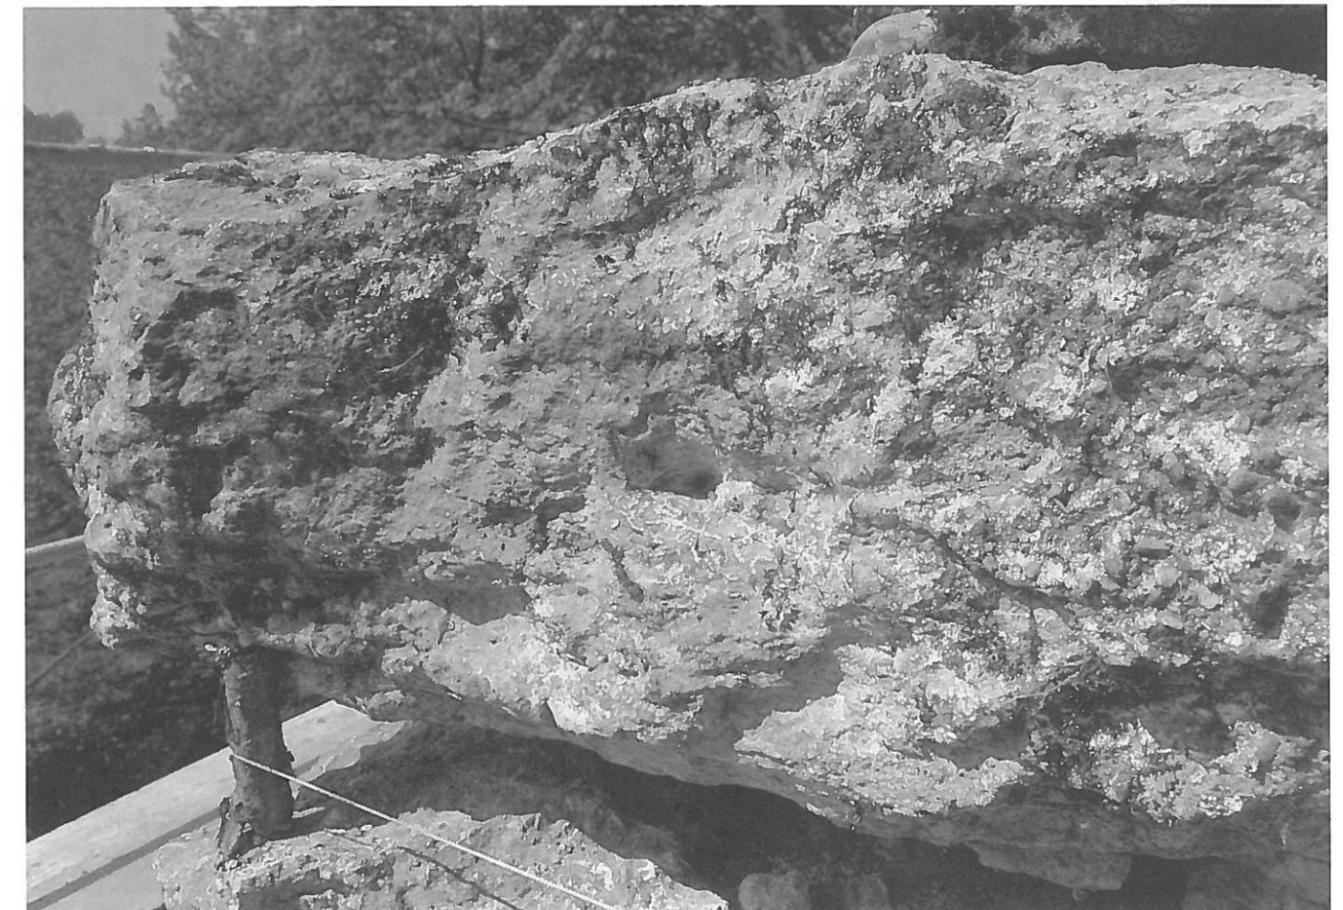
Der rund 110×30 cm mächtige Block zeigt ein konisch nach innen zulaufendes Zangeloch. An der Ostwand des Turmes sind im aufgehenden Mauerwerk noch an drei weiteren Blöcken ähnlicher Dimension Zangenlöcher festgestellt worden.

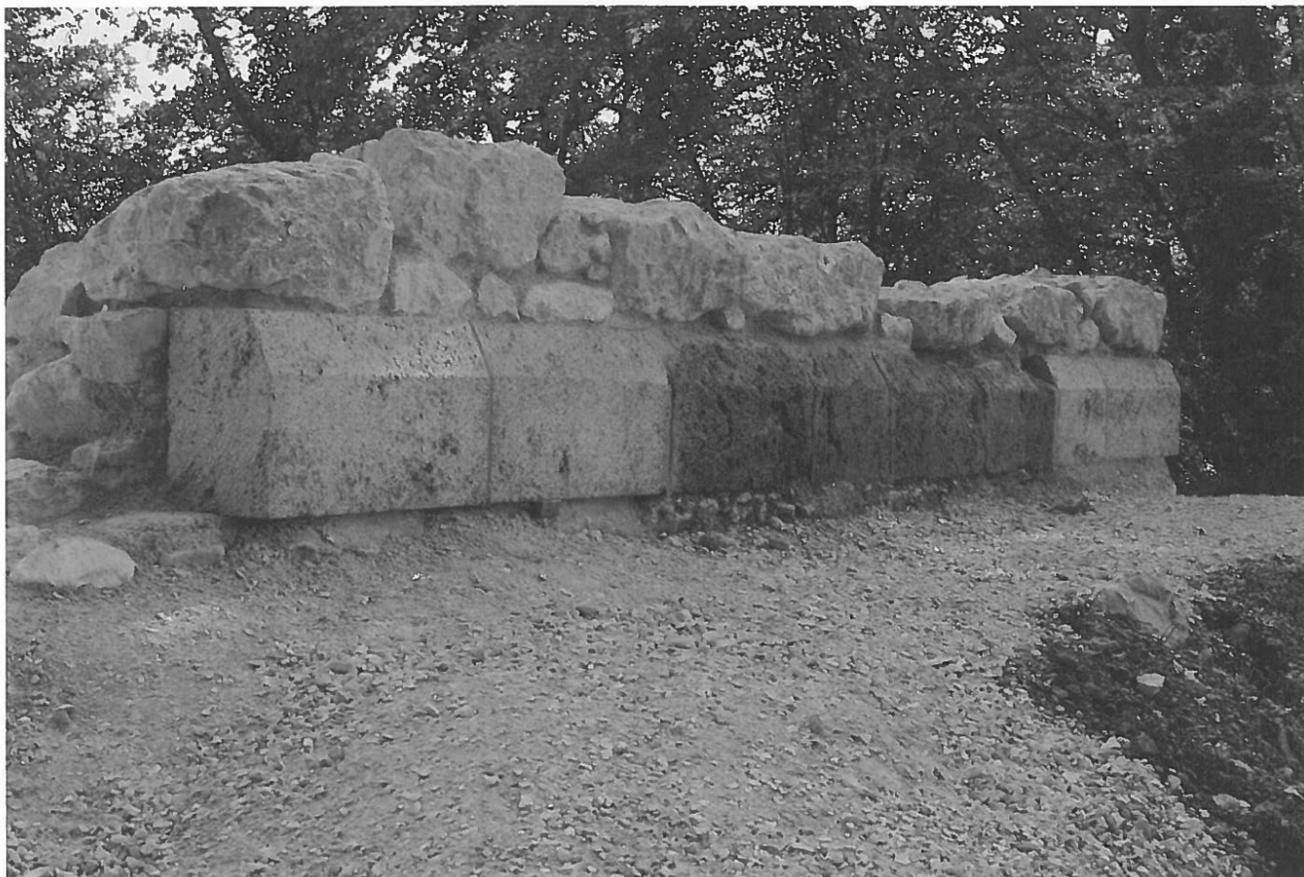
Am Fuss des aufgehenden Turmmauerwerkes war eine Lage gefaster Tuffsteinblöcke angebracht. Die Aufnahme zeigt den rekonstruierten Zustand, in dem die Randpartien (helle Steine) ergänzt wurden.

Vom aufgehenden, sichtbaren Mauerwerk hat sich an der Nordseite die unterste Lage erhalten; diese besteht aus einer Lage abgefaster Kalktuffblöcke. Eine genauere Untersuchung zeigte, dass der Fugenmörtel zwischen den Blöcken rötlich gefärbt war. Die Mörtel-Analyse ergab eine Beimischung von Ziegelschrot zum Mörtelsand [36]. Zie-

gelschrot und Ziegelmehl haben die Eigenschaft, auch ohne Luftzufuhr den Kalkmörtel zum Aushärten zu bringen. Daraus können wir schliessen, dass der Mauerfuss des aufgehenden Mauerwerkes mit einer Lage Kalktuff gegen aufsteigende Mauerfeuchtigkeit geschützt war. Dass es sehr feucht gewesen sein muss, zeigt ja gerade die Verwendung des hydraulisch abbindenden Kalkmörtels mit dem Ziegelzuschlag. Dass die roten Fugen neben dem sehr hellen Kalktuff auch dekorative Wirkung hatten, ist nicht von der Hand zu weisen, zumal dies auch an anderen Bauten nachgewiesen ist [37].

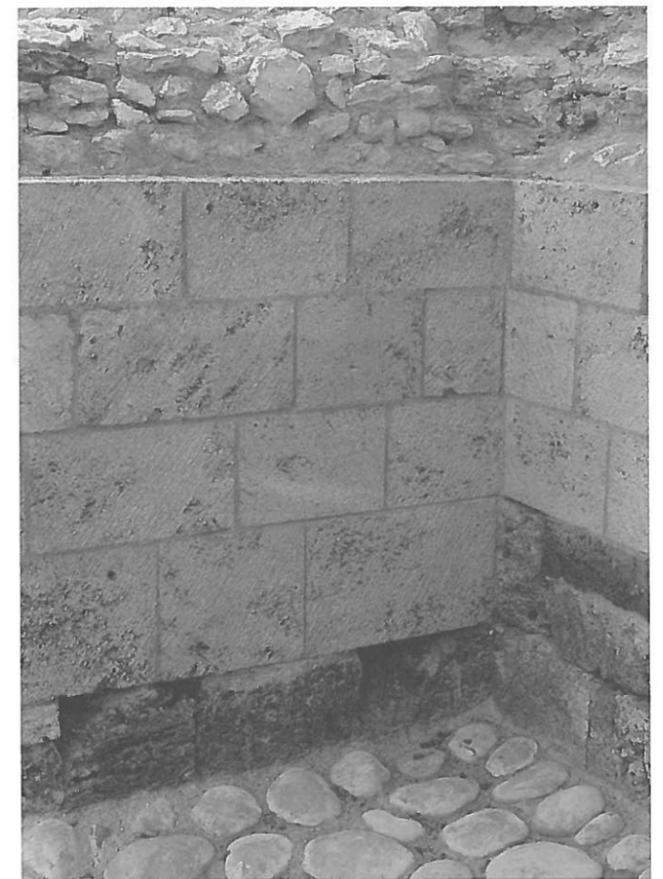
Auskleidung der Tankzisterne im Turminnern in rekonstruiertem Zustand.

1986 zeigte sich, dass diese Tuffverkleidung eng verzahnt war mit dem Mauerwerk des Turmes. Die unterste Lage besteht aus Quadern, die 40 bis 50 Zentimeter in den Mauerkern reichen. Die nächste Lage jedoch besteht nur aus Tuffplatten, die 20 bis 30 Zentimeter dick sind. Die dritte Lage wiederum besteht aus grossen Tuffquadern, während die vierte Lage wieder aus Platten gebildet ist. Erkennbar war dies daran, dass der Mauerkern im Bereich der zweiten und vierten Lage sehr nahe an die Flucht des Raumes kam, während bei der dritten Lage im Mauerkern noch Reste von herausgebrochenen Tuffsteinen steckten [38]. Die unterste Lage Quadersteine war noch dreiseitig erhalten. In einer Höhe von etwa 2 Metern über dem Innenboden liegen in der Nordwestecke im Mauermantel zwei Steine, die gegenüber den übrigen Lagen leicht nach innen geneigt sind. Möglicherweise handelt es sich dabei um den Ansatz (Kämpfer) für ein Kreuzgratgewölbe, das diesen Raum überdeckt haben mag.

Wenn im untersten Geschoss eines Turmes eine solch aufwendige Mauerverkleidung angebracht wird, dann kann dieser Raum wohl kaum als Keller oder Gefängnis gedient haben. Es kann sich bei diesem Raum eigentlich nur um eine in den Turm hineingebaute Tankzisterne handeln. Darin wird in der Art eines offenen Tankes das Trinkwasser gesammelt. Die Tuffverkleidung wurde sicher deshalb

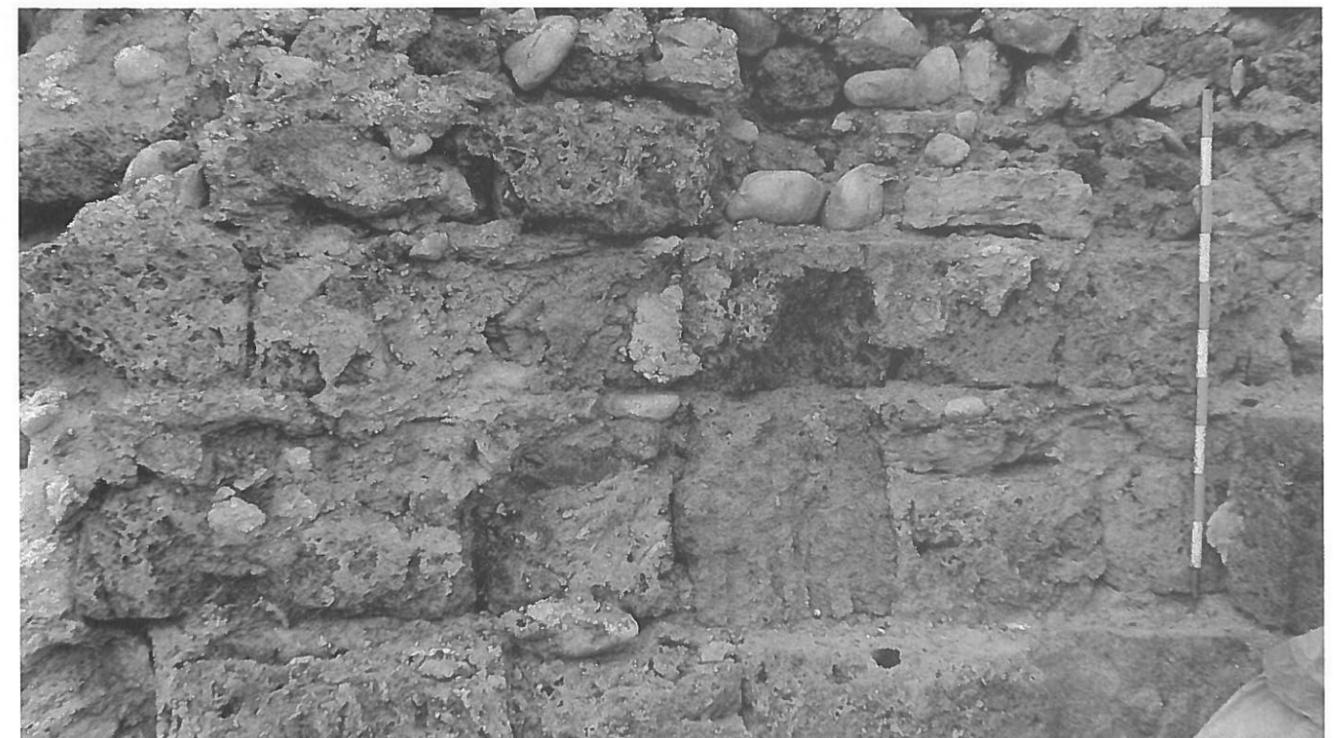
Ansicht der westlichen Innenwand des Turmes mit Resten der Tuffsteinverkleidung für die Tankzisterne.

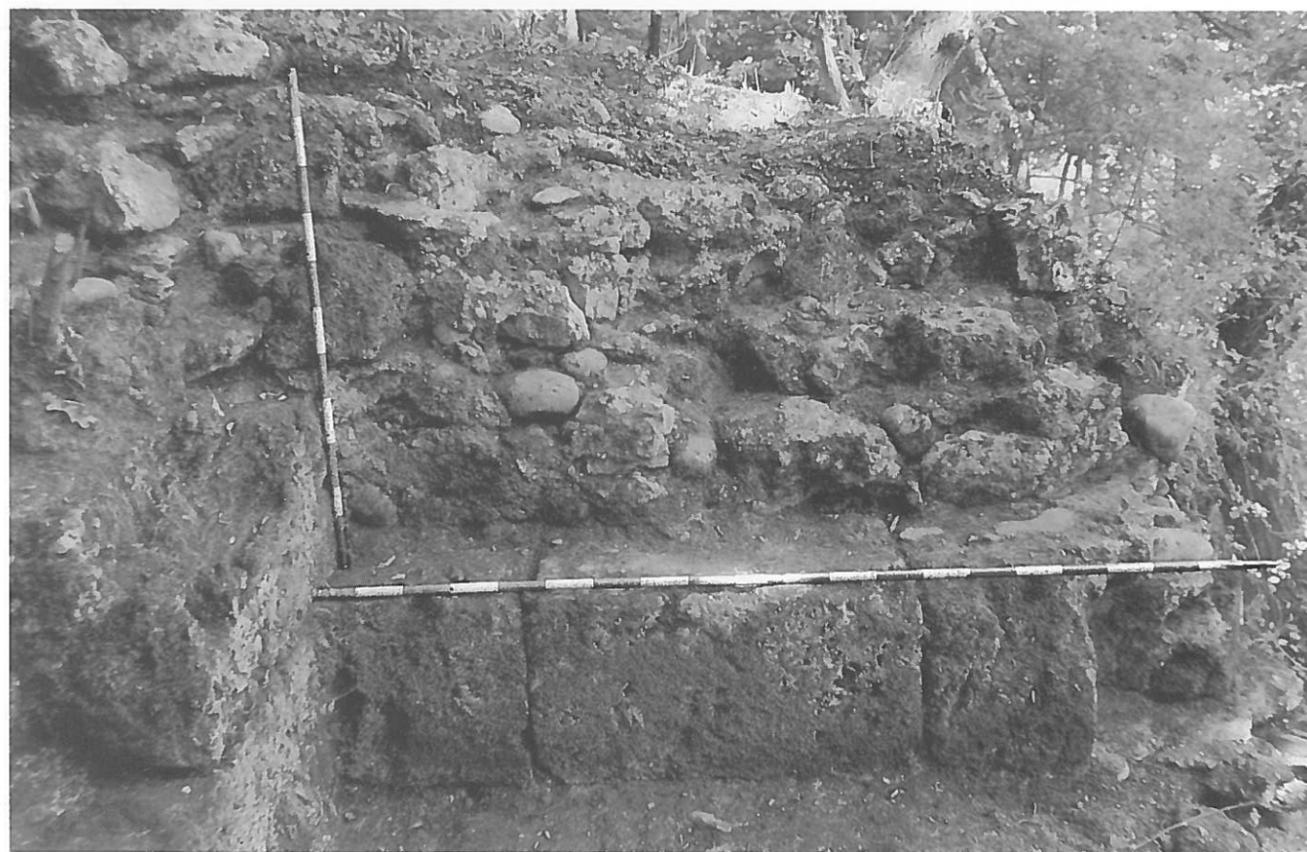
Ansicht der östlichen Turminnenwand. Die unterste Lage der Tuffsteinauskleidung der Tankzisterne ist noch erhalten.

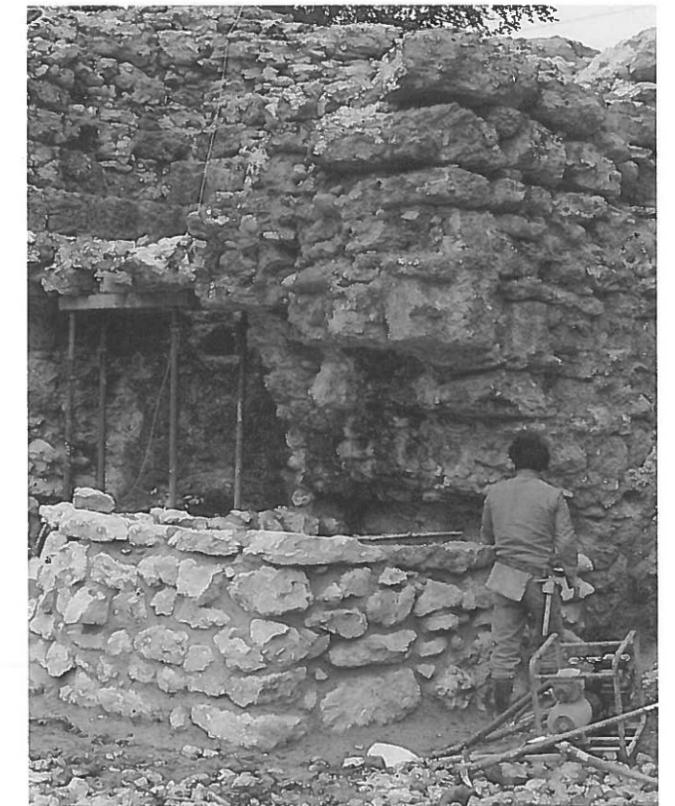
Die überhängenden Partien wurden mit einem mit Bruchstein verkleideten Betonkeil unterfangen.
Im Bild der Aufbau der Bruchsteinschale.

Durch das jahrhundertelange Abtragen des natürlichen Untergrundes durch die Aare war der Burgturm von Obergösgen fast vollständig unterhöhlt worden. Die noch erhalten gebliebenen Partien der West- und Ostmauer waren überhängend und drohten einzustürzen; es galt also als erstes, diese Teile zu unterfangen. Da der Bereich südlich der Burg 1914/15 mit lockerem Ausbruchmaterial vom Kanalbau aufgeschüttet wurde, drängte sich eine massive Fundierung der neu aufzubauenden Stützmauer unter die

West- und Ostmauer auf. Zu diesem Zwecke wurden zwei je 8 Zentimeter dicke, armierte Betonplatten in den Boden eingelassen. Auf diese Platte wurde ein Mantelmauerwerk aus Kalkbruchsteinen gestellt, das sich in Material und Struktur möglichst dem bestehenden Mauerwerk anpasst. Der zwischen den Mantelmauern entstandene Hohlraum wurde anschliessend mit Beton ausgegossen. Auf diese Weise stützt ein von Bruchsteinmauerwerk verdeckter Betonkeil die überhängende Mauer.

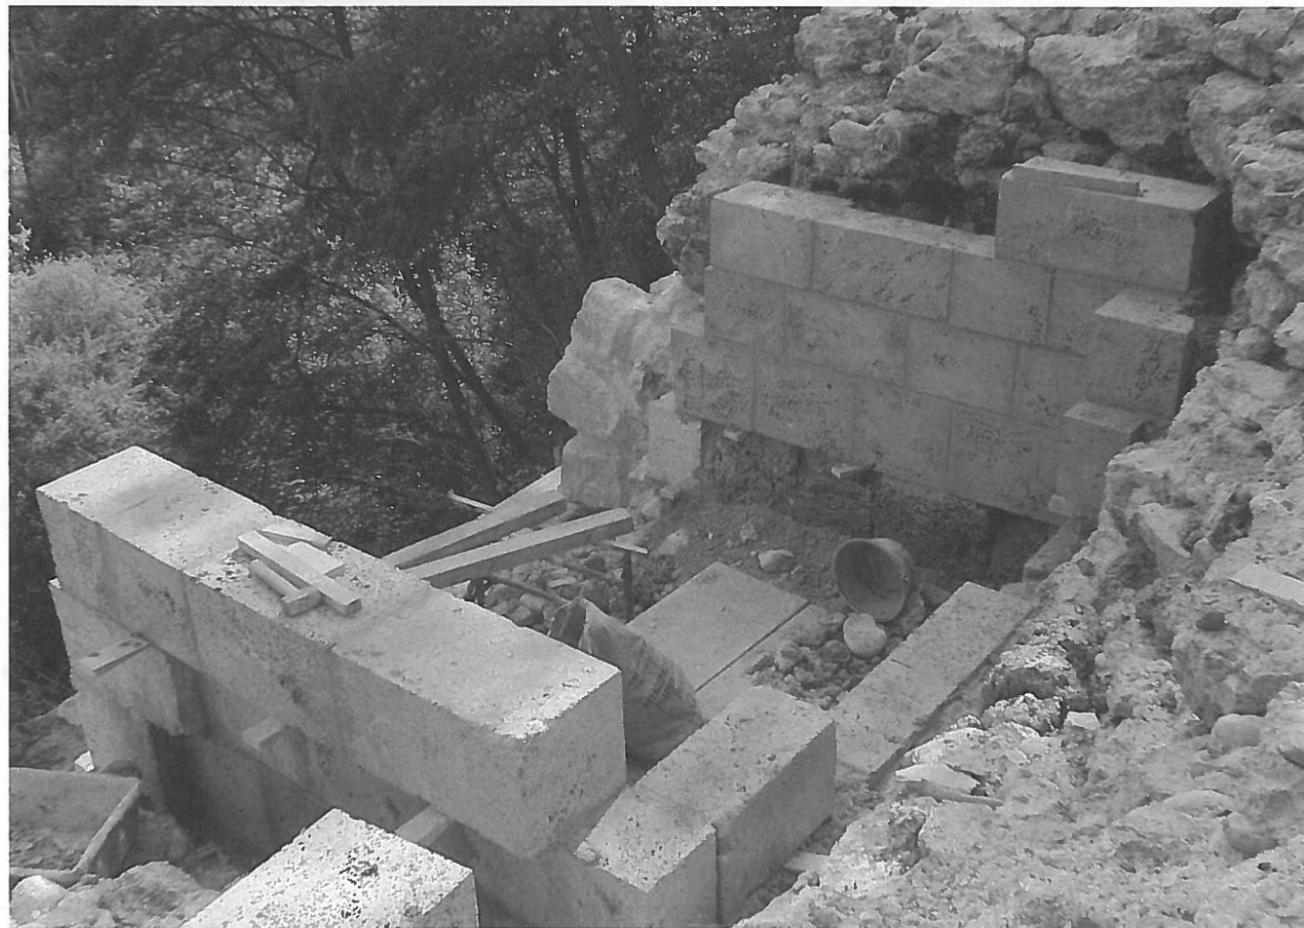
Die Tuffsteinauskleidung der Tankzisterne wird dreiseitig rekonstruiert, wobei Lage und Grösse der Blöcke den im Mauerwerk noch vorhandenen Resten entsprechen.

geschenkt wurde. Auch an den Mantelmauern der beiden Seitenmauern wurden allzu grosse Fugen und Löcher mit Steinen und Kalk-Zement-Mörtel ausgefüllt. Im Turminnern wurde die in zwei Lagen noch erhaltene Tuffverkleidung um zwei bis drei Lagen neuer Tuffsteine ergänzt. Masse und Lage der Quader entsprechen dabei der ursprünglichen Situation, da diese durch genaue Beobachtung am noch erhaltenen Mauerwerk rekonstruiert werden konnte.

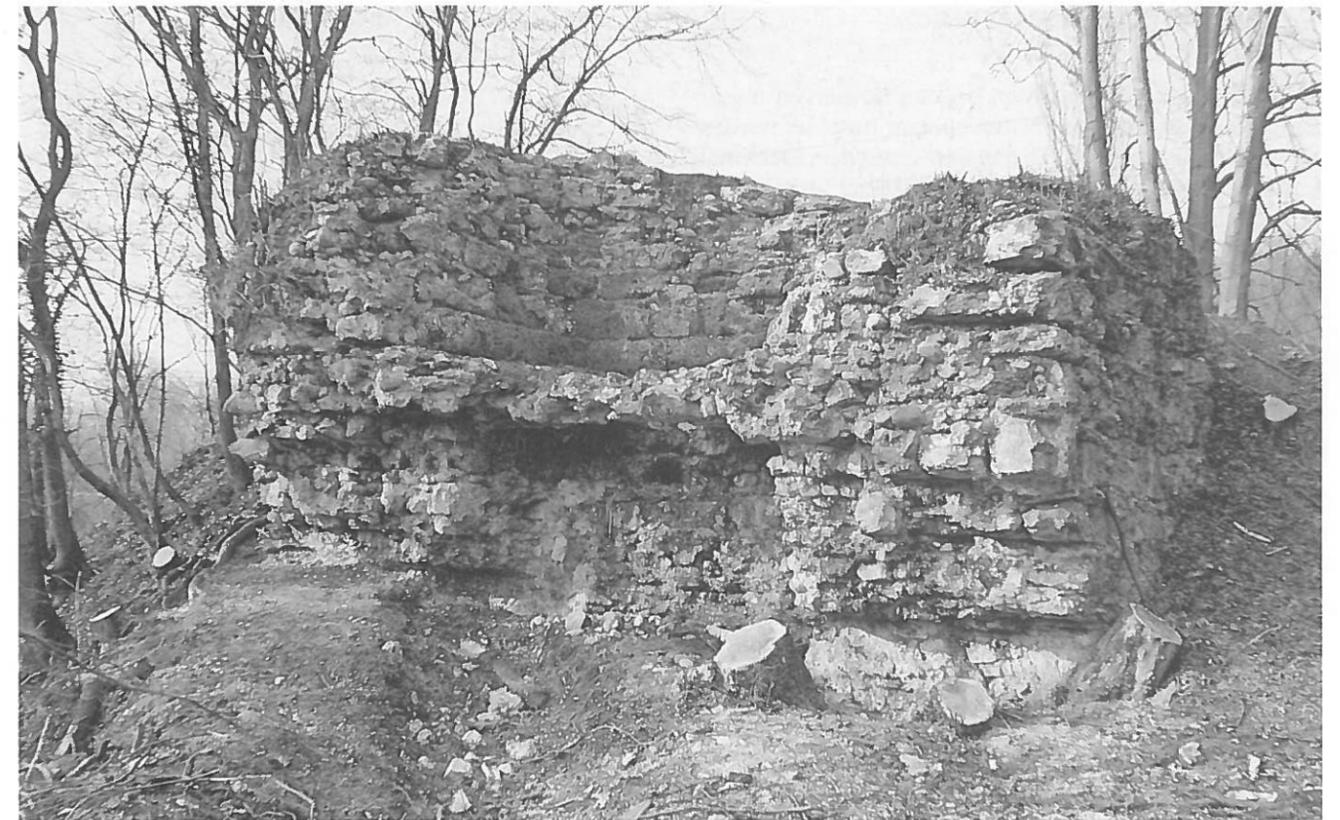
Zustand der Turmruine vor Beginn der Konservierungsarbeiten im Frühjahr 1987.

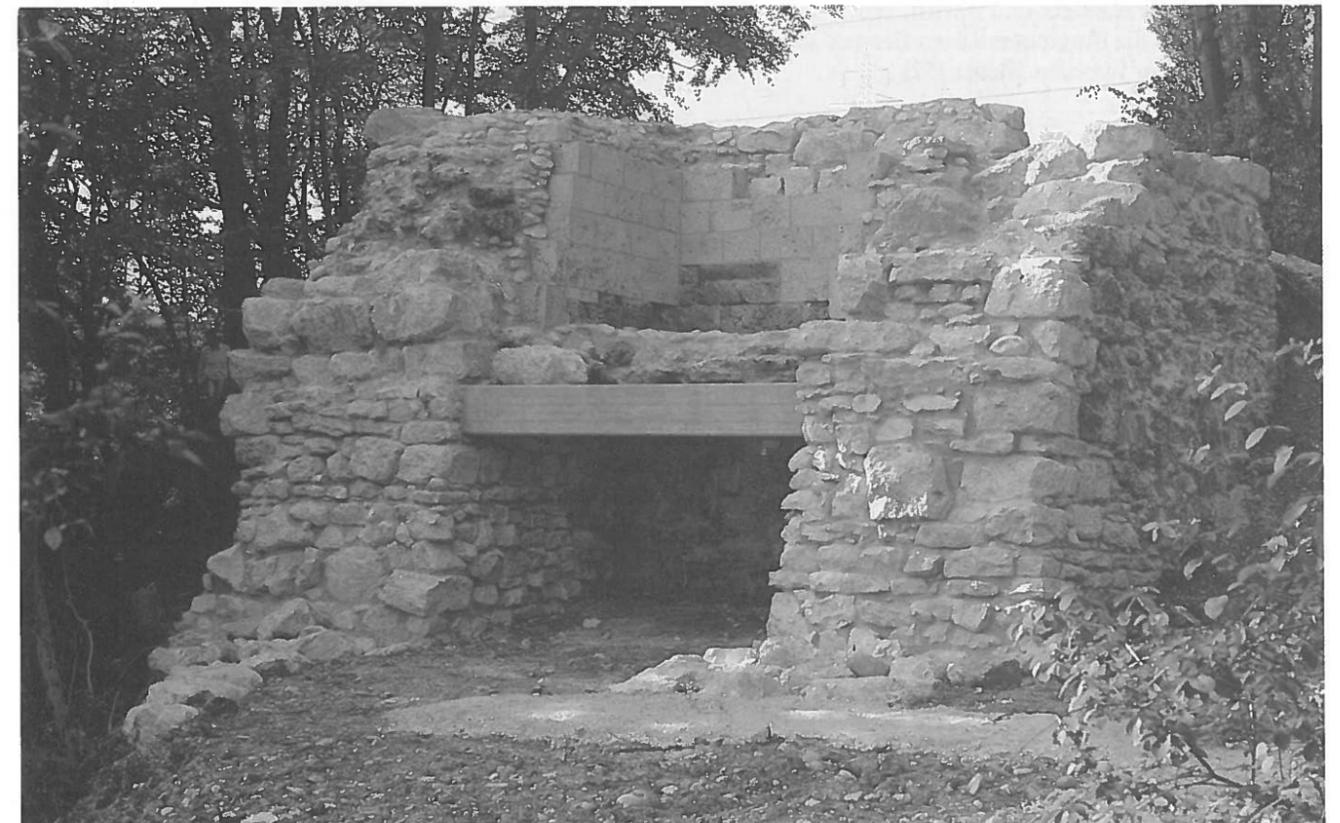
Zustand der konservierten Turmruine im Sommer 1987.

Der Kraut- und Buschbewuchs auf der Mauerkrone brachte es mit sich, dass Regen- und Schmelzwasser durch Ritzen und Fugen in den Mauerwerk eindringen konnten und dort das Mauerwerk vor allem durch Frostsprengung lockerten. Nachdem alle Wurzeln mechanisch durch Ausreissen entfernt waren, wurde mit einer Steinlage aus grösseren und kleineren Steinen ein Deckel auf die Mauerkrone gebracht, wobei besondere Beachtung dem Verschluss von Fugen zwischen Stein und Kronenmörtel
