REVISIÓN SIMPLIFICADA DEL PLAN GENERAL DE VALENCIA

CATALOGO DE BIENES Y ESPACIOS PROTEGIDOS

EPA – RESTOS ARQUEOLÓGICOS DEL MOLINO ISLÁMICO C/ SALVADOR GINER

SITUACIÓN: C/ SALVADOR GINER, 7
BARRIO: 3- EL CARME
DISTRITO: 1- CIUTAT VELLA
CÓDIGO: BRL 01. 03. 36
CATEGORIA: ESPACIO DE PROTECCIÓN ARQUEOLÓGICA

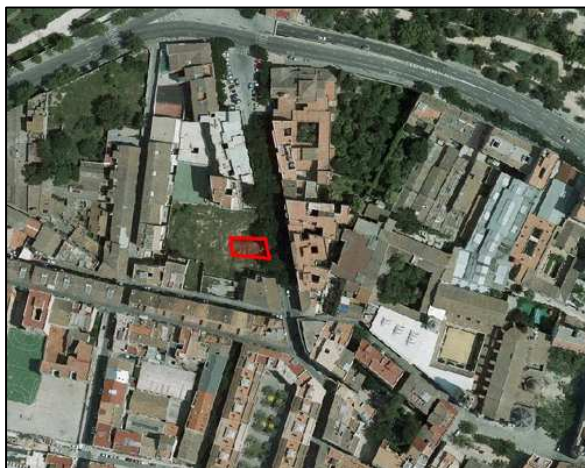
Foto aérea 2008 SIGESPA con ámbito arqueológico propuesto

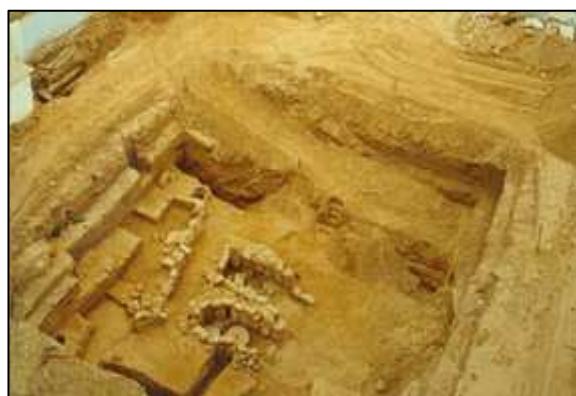
Vista de las cárcavas del Molino Islámico

Las estructuras halladas consisten en dos cárcavas con planta de herradura, bastidas en sillería contra la pendiente del terreno, habiendo desaparecido cualquier vestigio de la estructura superior. De las dos, la cárcava oriental está mejor conservada que la occidental, pues ésta ha perdido algunos de sus elementos (el desplazamiento intencionado de varios sillares y la ausencia de suelo sugieren que la ruina de ésta fue anterior a su obliteración). Por encima de las cárcavas, y dispuesto en sentido perpendicular al eje de las mismas, se identificó también un cimiento de sillares y mampuestos, muy arrasado, que pudiera corresponder al muro testero del molino.

La fábrica de las cárcavas es de muy buena factura, habiéndose empleado en su construcción grandes sillares de piedra reutilizados de edificaciones romanas, tanto para el suelo como para las paredes. En la oriental, aproximadamente al centro de ella, se advierte un rebaje en el suelo, que se corresponde con sendas rozas en las paredes, y que cabe identificar sin duda como el lecho para el banco de madera sobre el que descansaba el árbol del molino. Inmediatamente por encima de dicho rebaje se halló la rueda volandera, caída a plomo al desplomarse el laboratorio, y azarosamente conservada *in situ*.

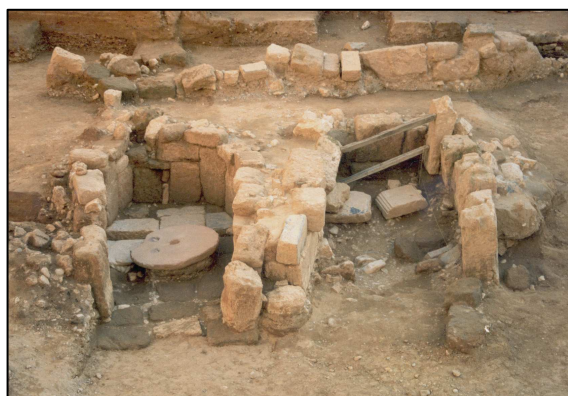
Detalle de las cárcavas del Molino Islámico.

En la pared de cierre se reconoce un hueco por donde debía pasar la boca que dirigía el agua hacia la rueda de álabes. No se pudo determinar la conexión física entre el cauce de la acequia y el molino, pues no había evidencia de circulación o embalse de agua junto al supuesto muro de fachada antes aludido, lo que ha llevado a pensar en la existencia de un canal de madera que comunicara la acequia con las cárcavas, disposición documentada en paralelos etnográficos en el Magreb.
