昭和十一年  
二月二十一日  
河内大和強震概報  
中央气象台編

河内大和強震概報

中央氣象臺

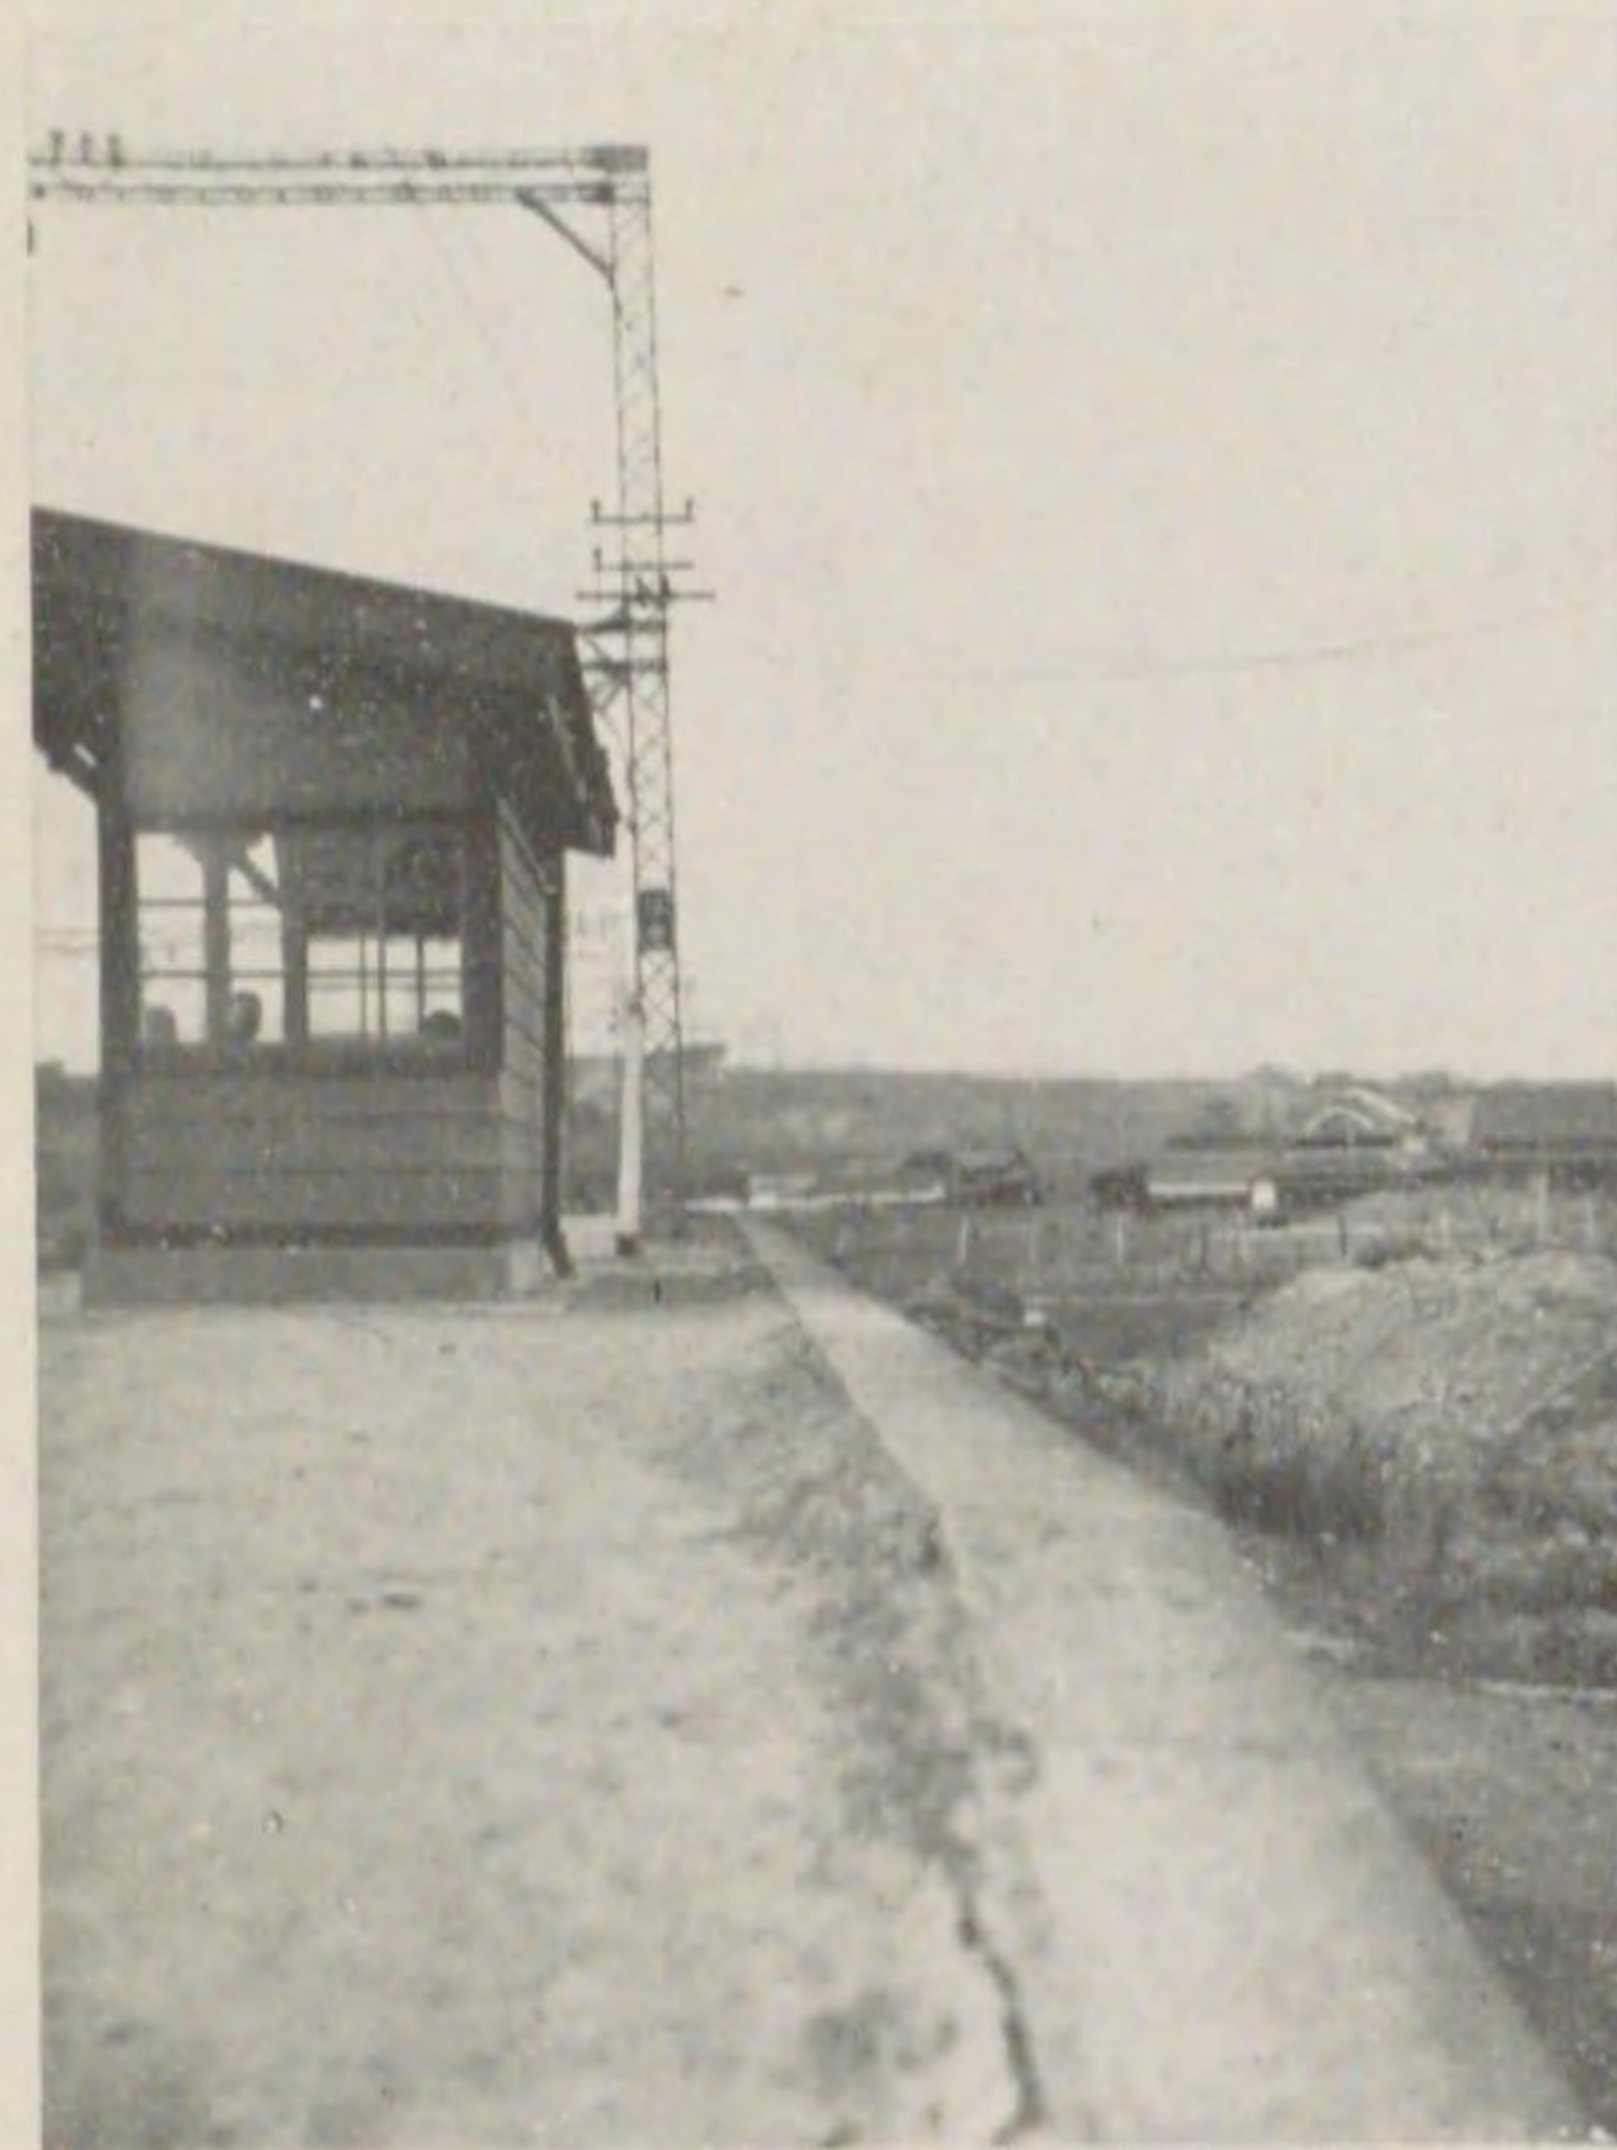
1) 大阪鐵道上大子驛ホームに龜裂を生じ内側沈下す

大阪鐵道線の上の太子驛の附近も相當に強震で驛のホーム、廳舎等に可成損傷があつたが山田村程ではない。飛鳥等、駒ヶ谷村もかなり激しかったらしいが山田村と同程度或はそれ以下であつたであらう。上の太子驛の東方にて三百米程の所にて軌道が三十糎程沈下し、複線の兩線間が前より一米餘も開き一時運轉を休止した。之も土木上の事に屬し、自然の傾斜面の山崩れの様なもののためではない。結局このあたりの震度の激しさは山地性の強震とも云ふべきもので急震動である。それに比すれば古市町に於ては平野性の震動となつて居る。揺れ方の強さは柏原よりやゝ弱く富田林より強かつたであらう。

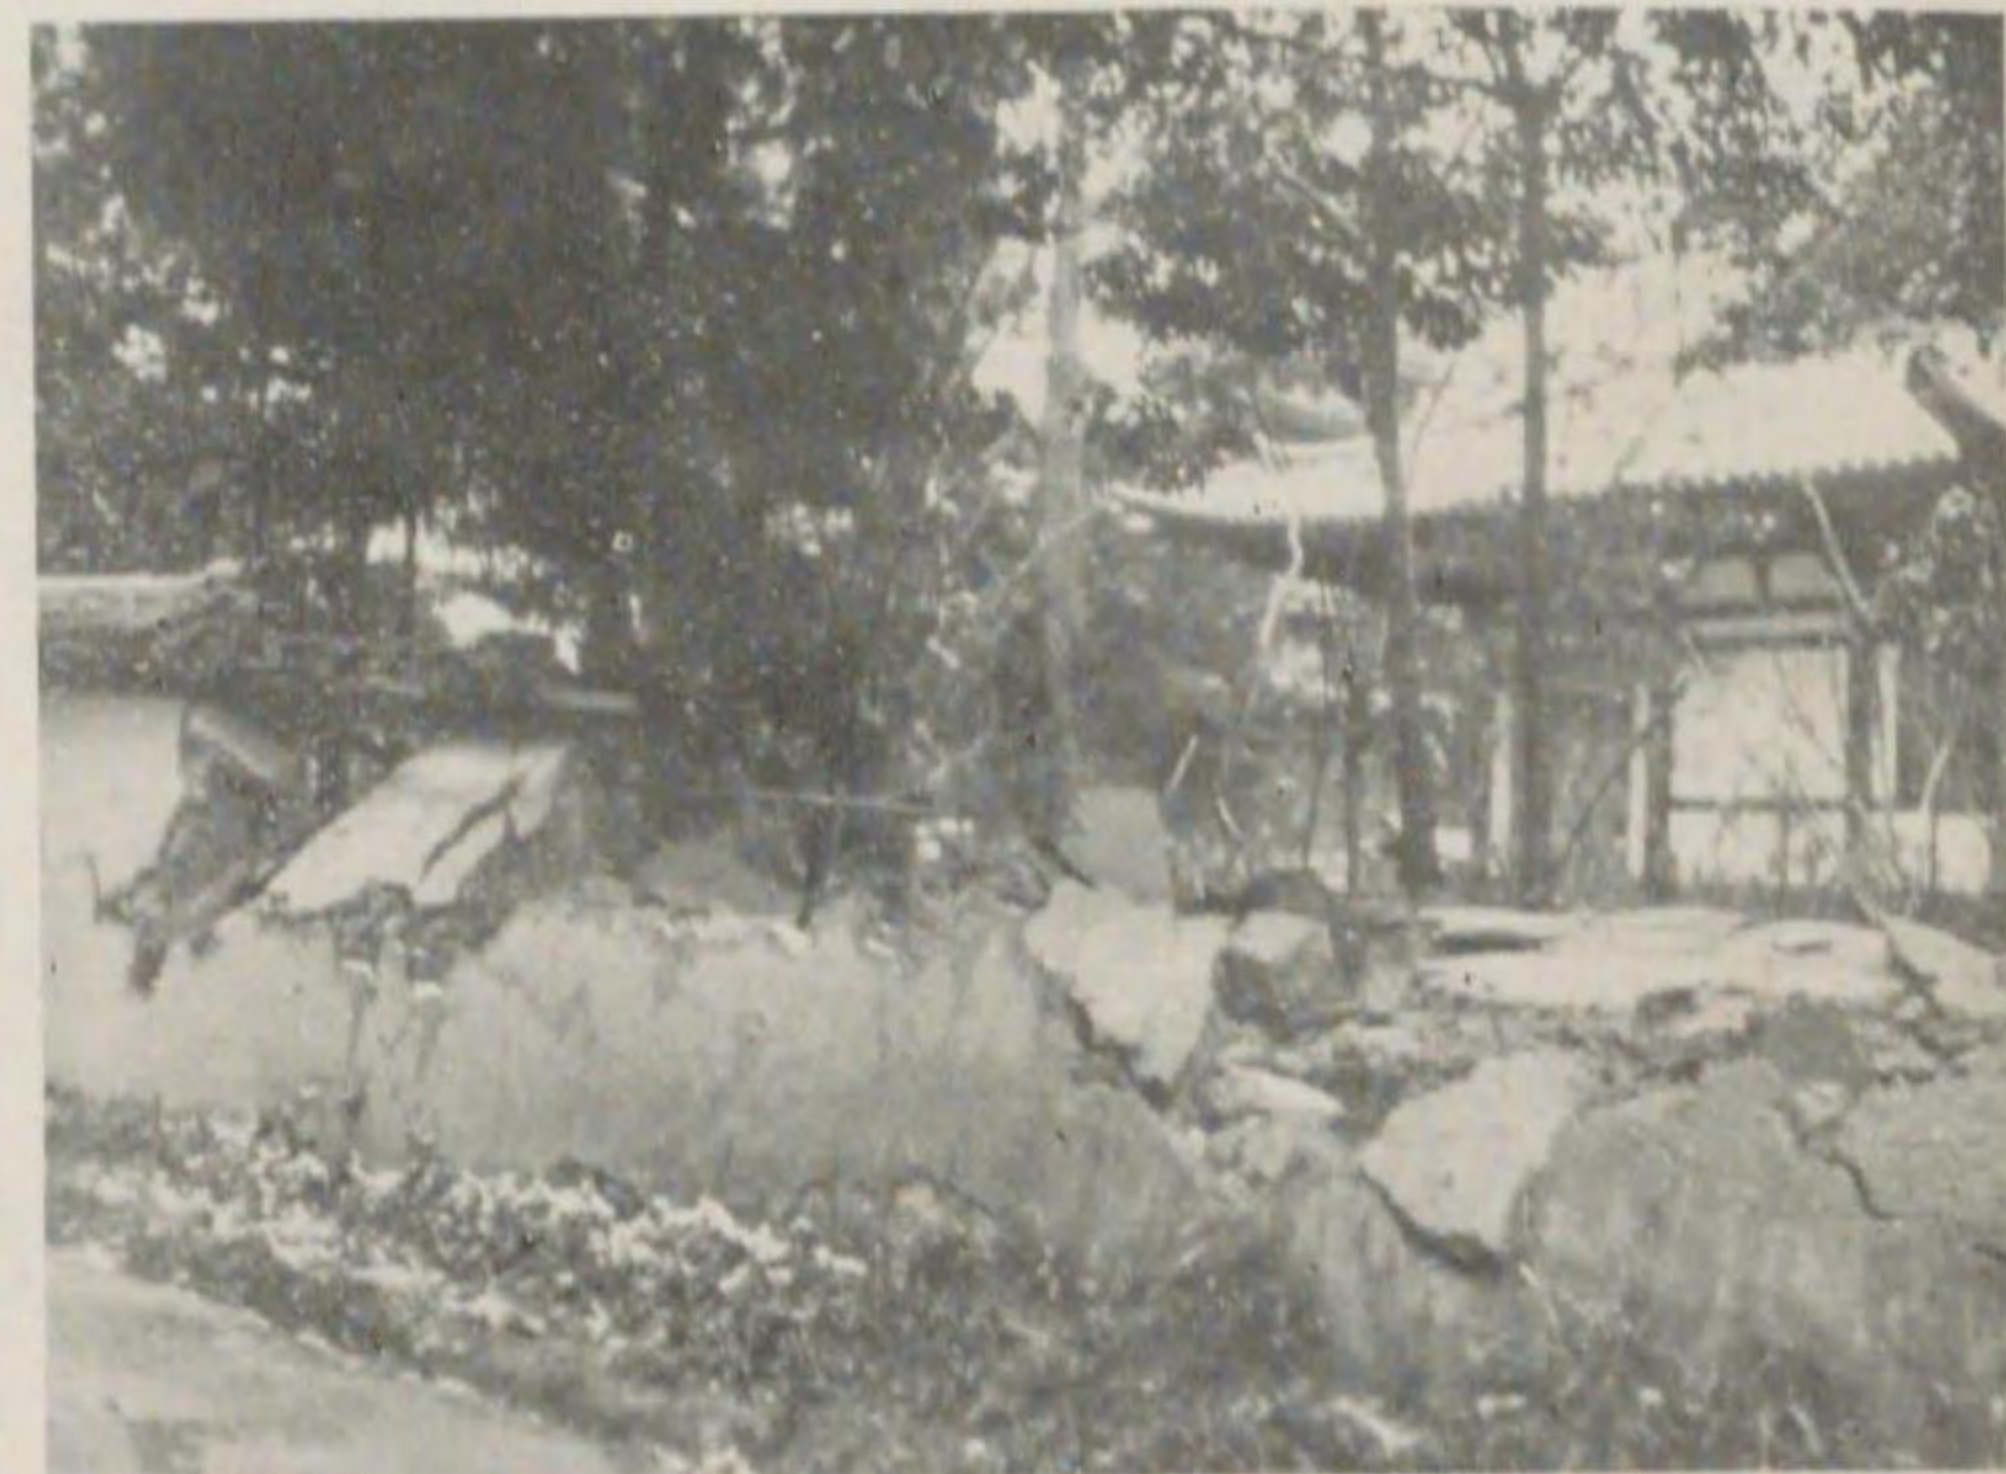
2) 奈良縣生駒郡都跡村西ノ京藥師寺の土塀の崩壞(塀の厚さ約45厘高さ約2米)

藥師寺にて土塀（基部厚さ四五糎）の破損が數ヶ所あつたのみで、五重塔伽藍其他建物には異状ない。

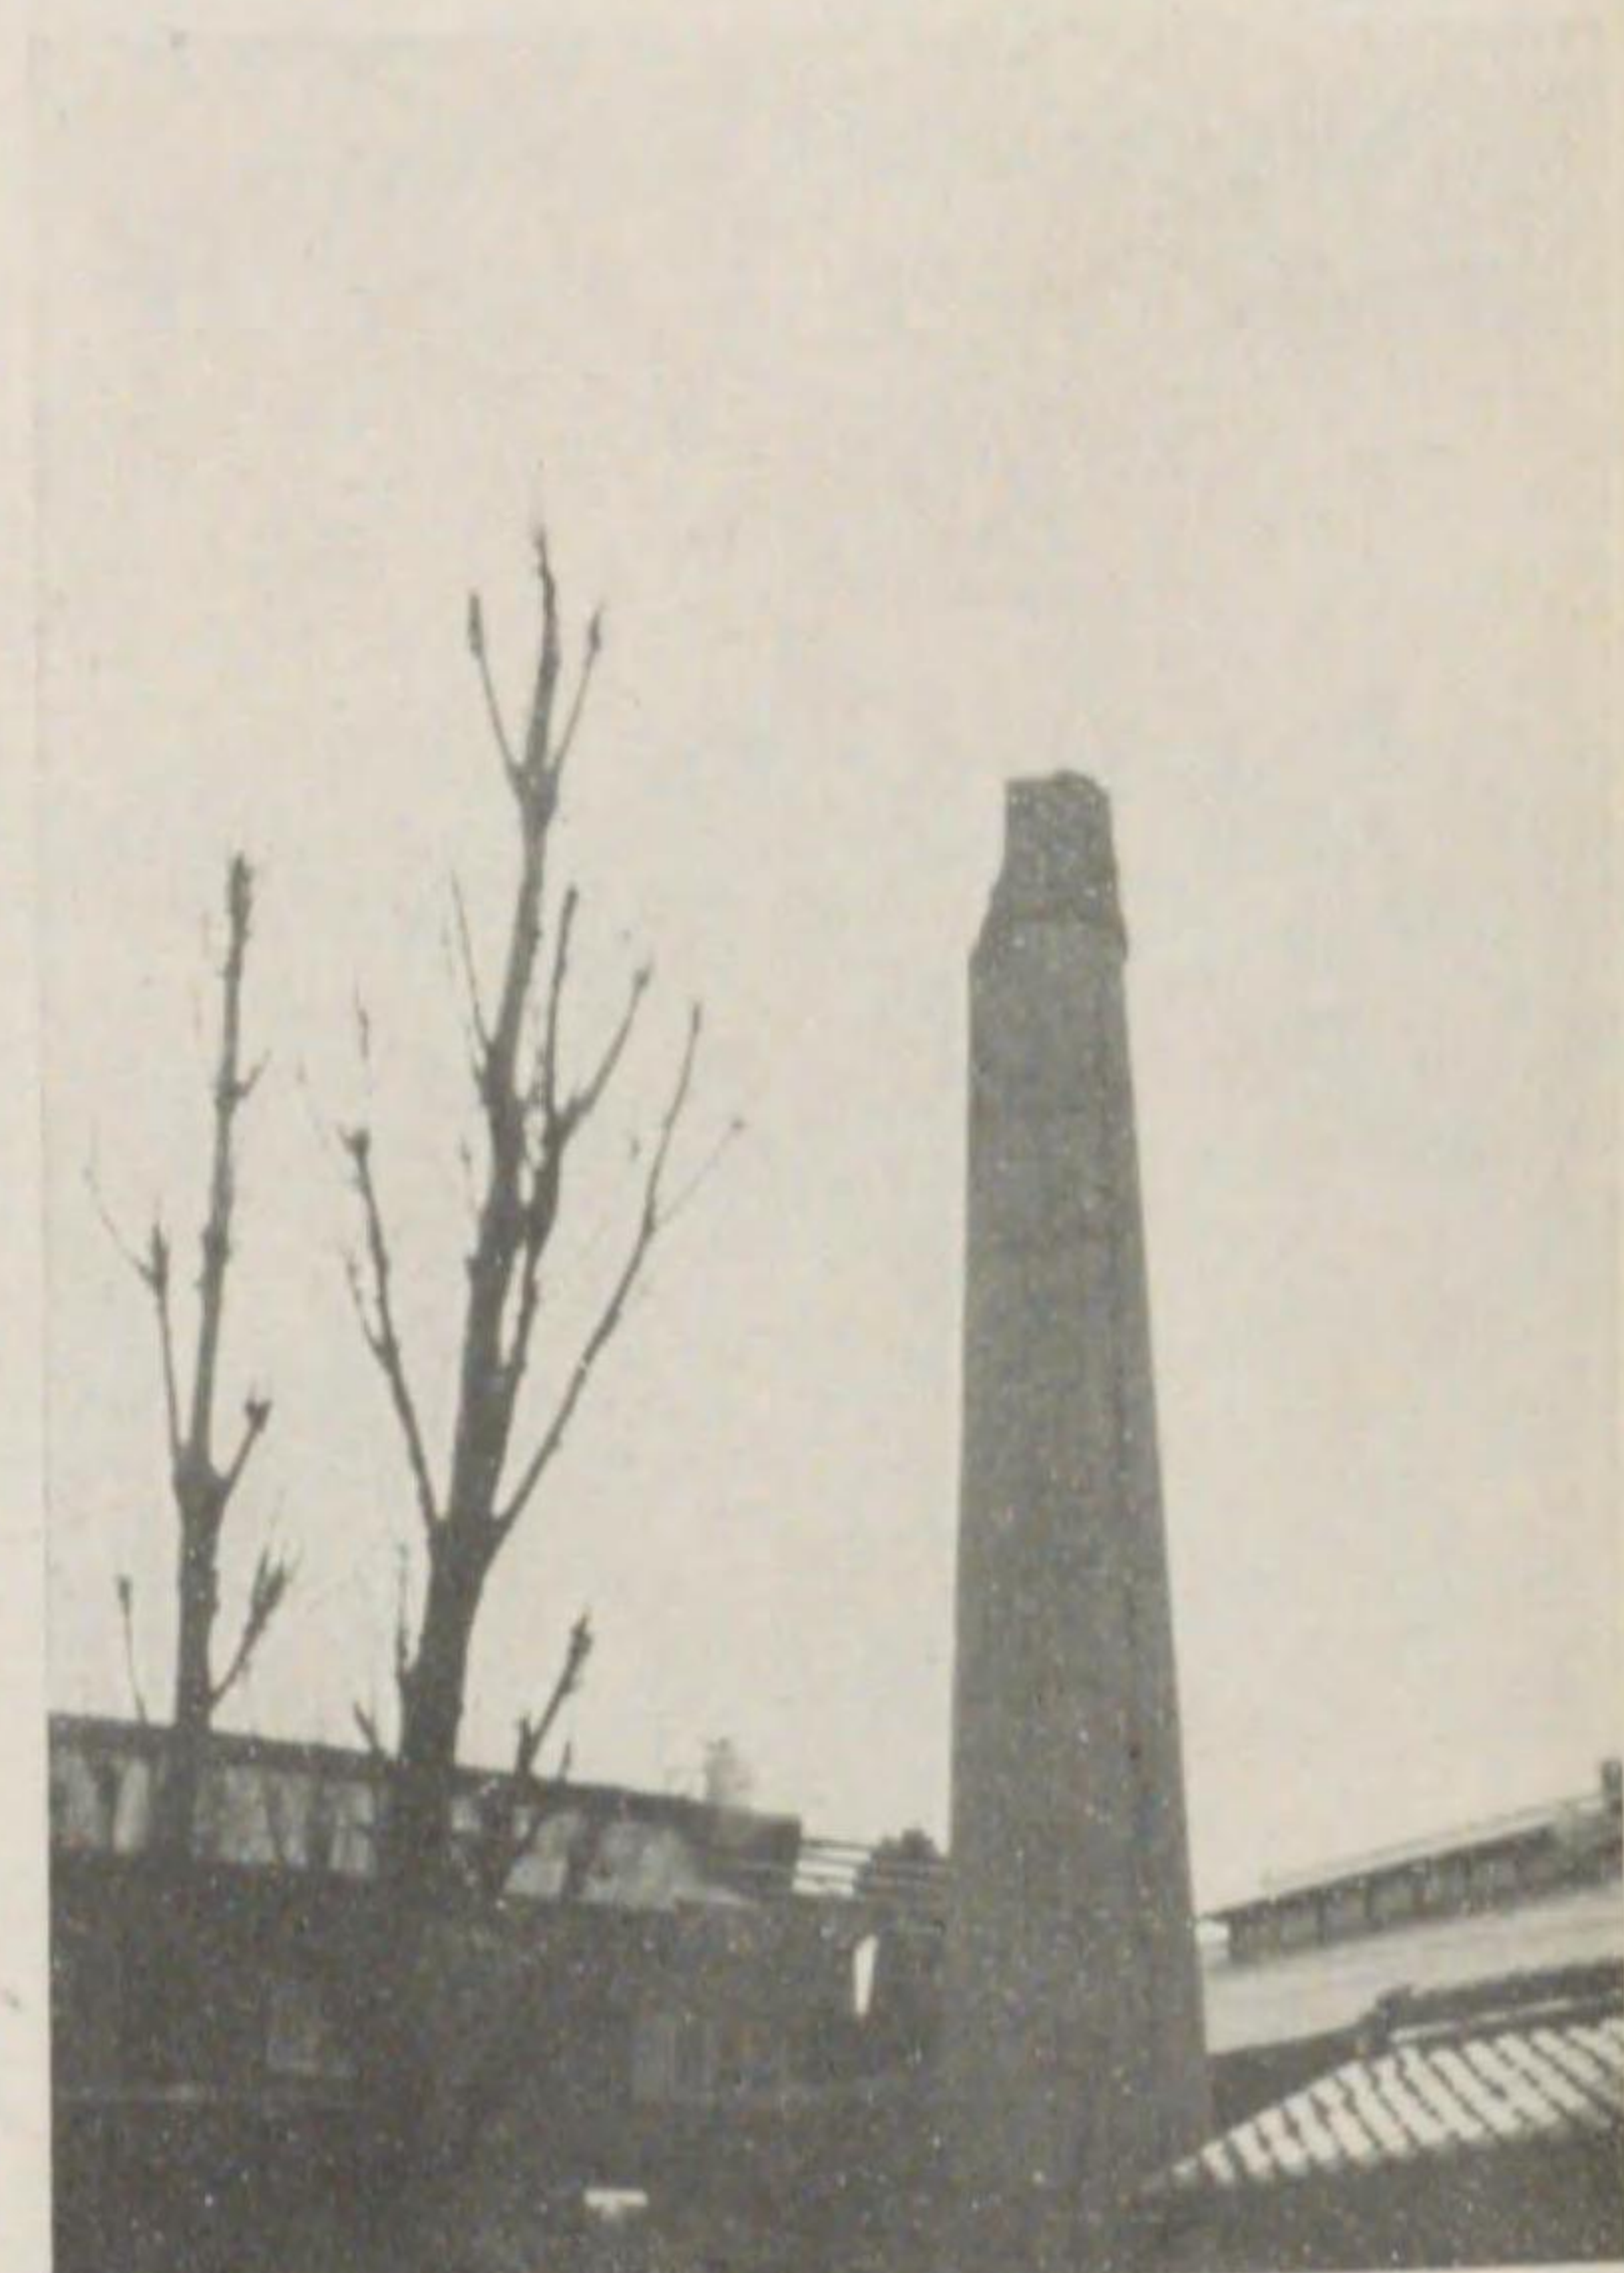
4) 奈良縣磯城郡川西村梅戸の膠工場の煙突(基部の徑2.4米、高さ約21米)上部より3米南西方へ崩落し隣接せる工場屋根を破り内部を破損す

川西村唐院にては東西方向の石の鳥居（幅三・一米、高さ五・四米）が基部（直徑四八糎）より折れて北方に倒れた。地鳴は自動車の如きものであると云ふ。梅戸にては膠工場の煉瓦の八角形の煙突が上部の三米部分が折れて南西に落下した。其の外周の一辺の長さは一・二米で、高さは約二十米である。落下部分は隣接せる工場の屋根を破り器械を破損した。御所町附近 南部は比較的被害が少い。震動の程度は壁に龜裂が僅か入る位である。但し同町附近の葛城川堤防には諸所に龜裂あり、悉く堤防と平行して居る。主なる振動方向は東西であり、鳴動は西の方向より聞へたと云ふ。墓地の墓石は轉落したものが一%で方向は東又は西である。回轉したものは四%に及び多く逆轉した角度は約二〇度内外である。

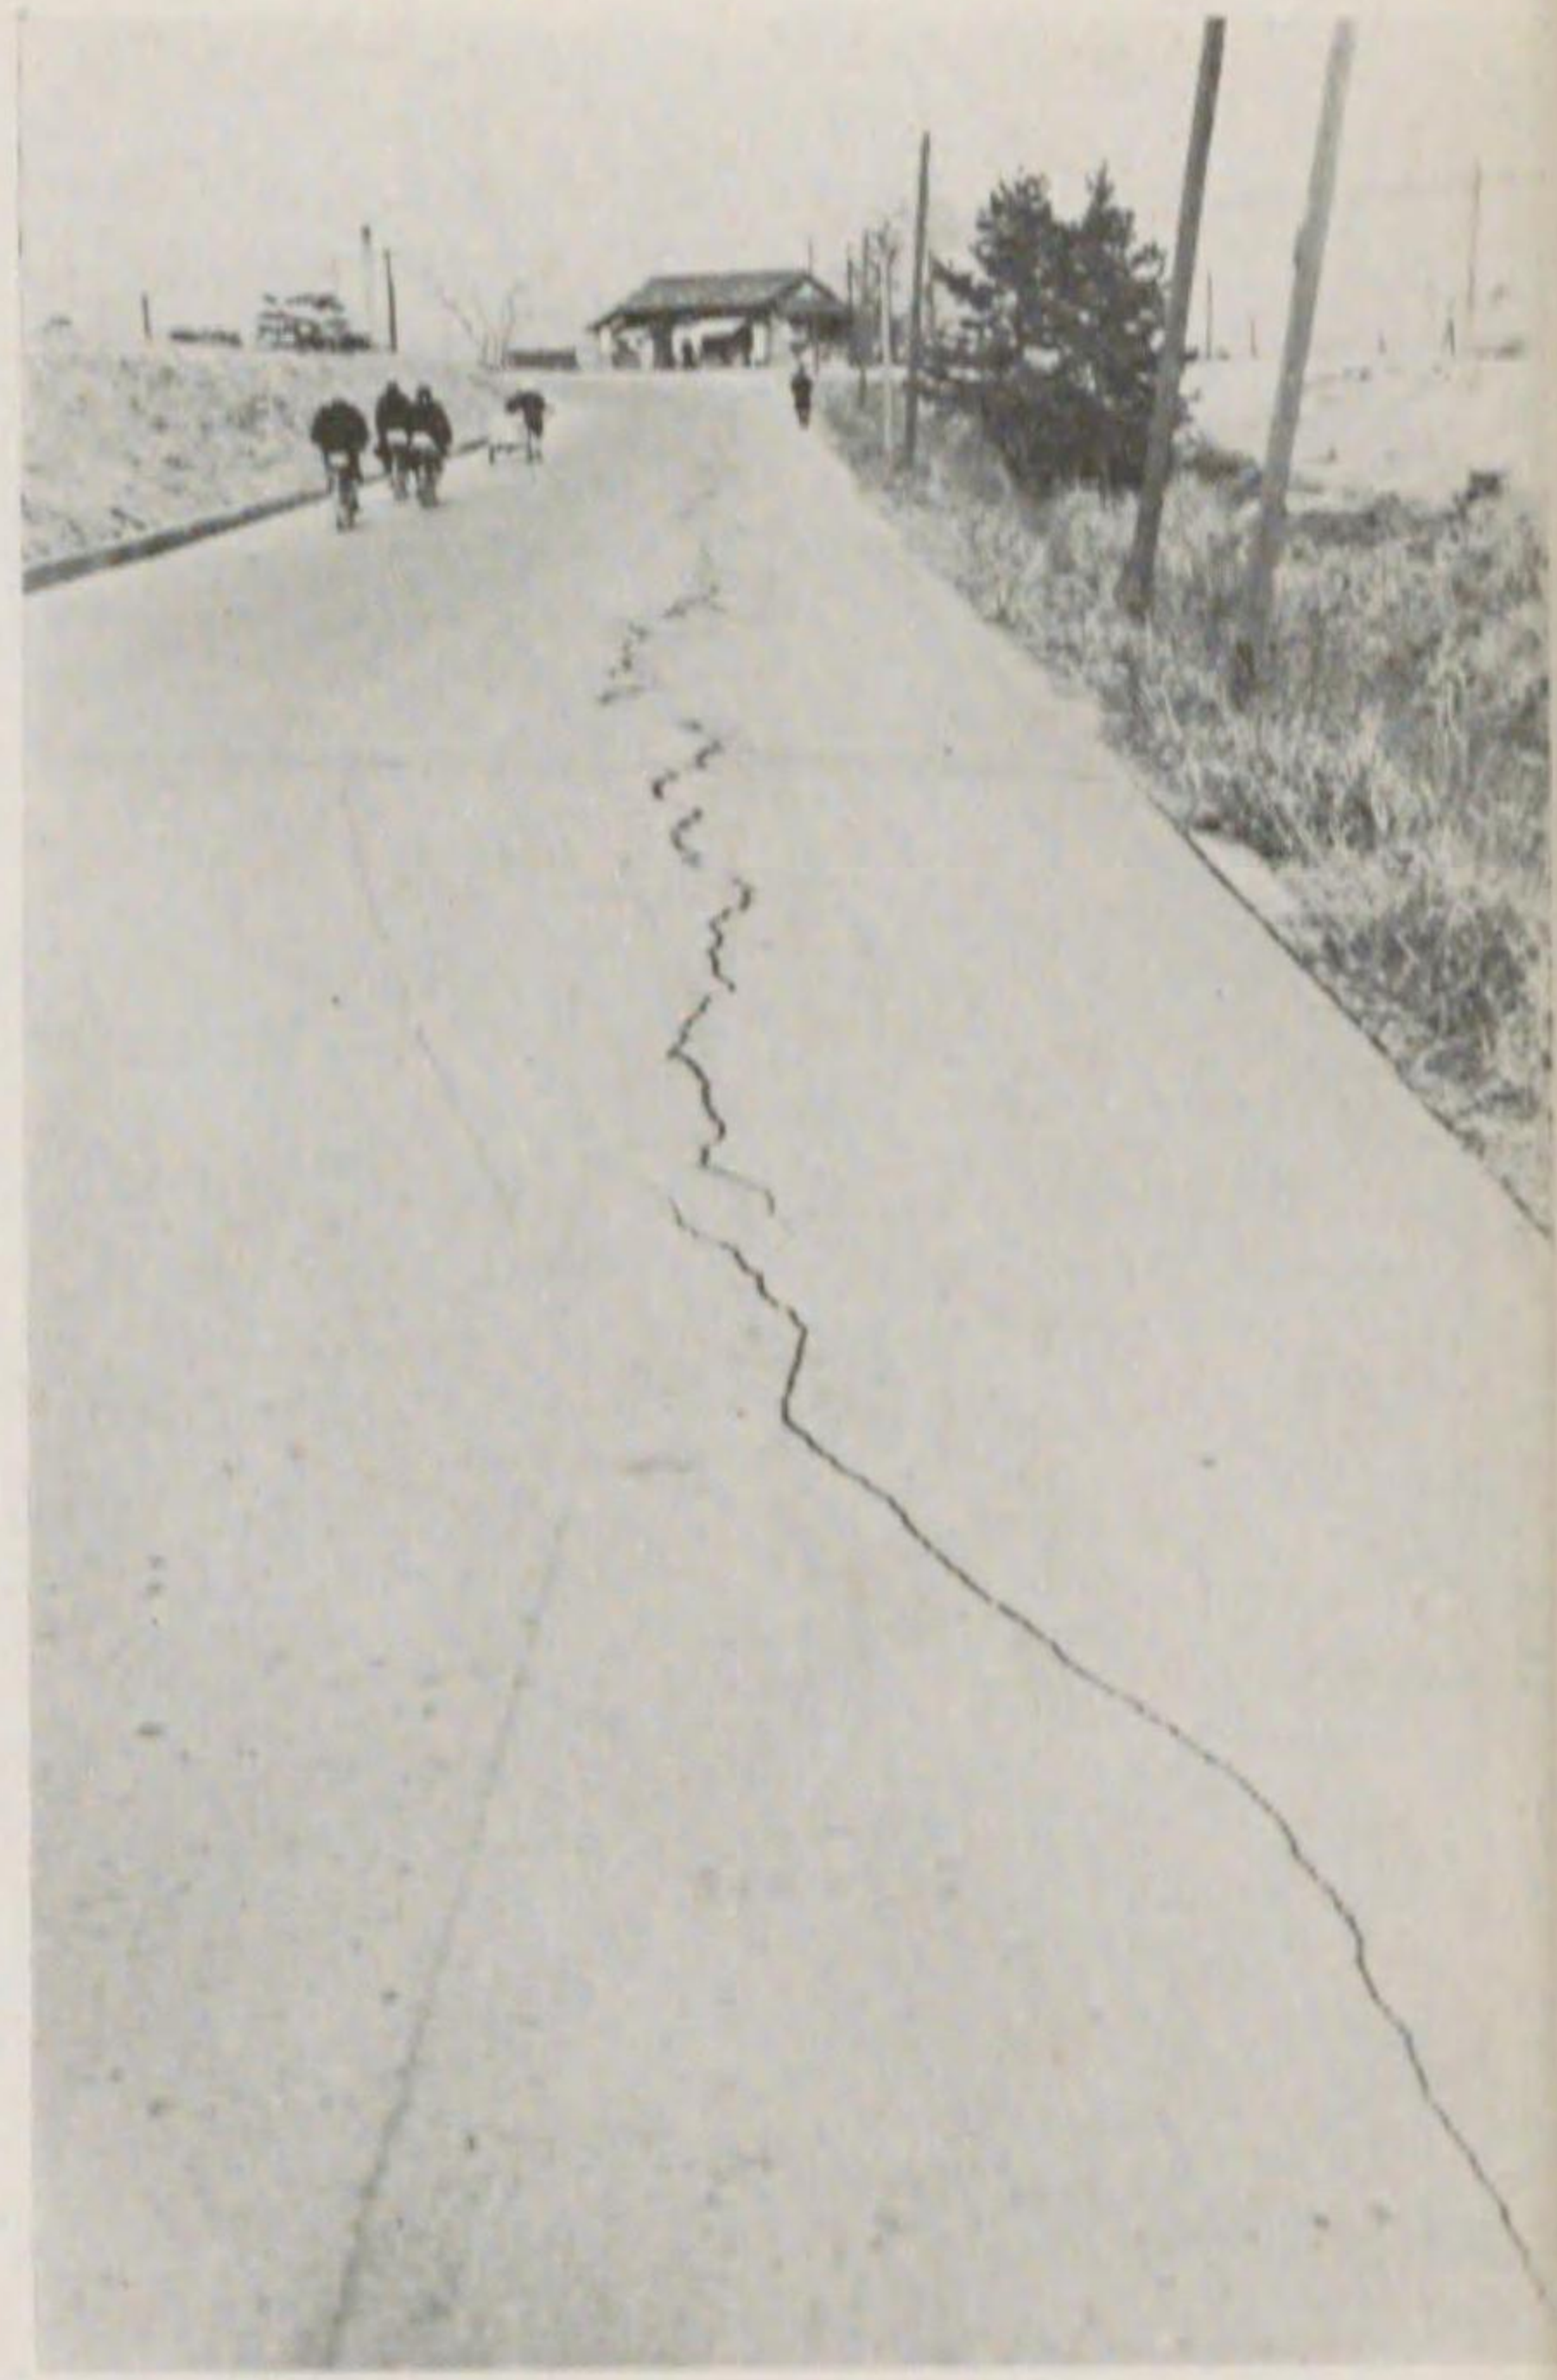
6) 大和川沿ひの奈良街道柏原道明寺間のアスファルト道路上の横の龜裂

柏原の附近大和川に沿ふ街道のアスファルト道路には、道路に平行な大龜裂二本あり、其の中一本は震前よりありしと。又道路に直角的な龜裂もかなりあり、尙大和川の堤には堤に平行な龜裂が所々にある（口繪寫眞参照）。

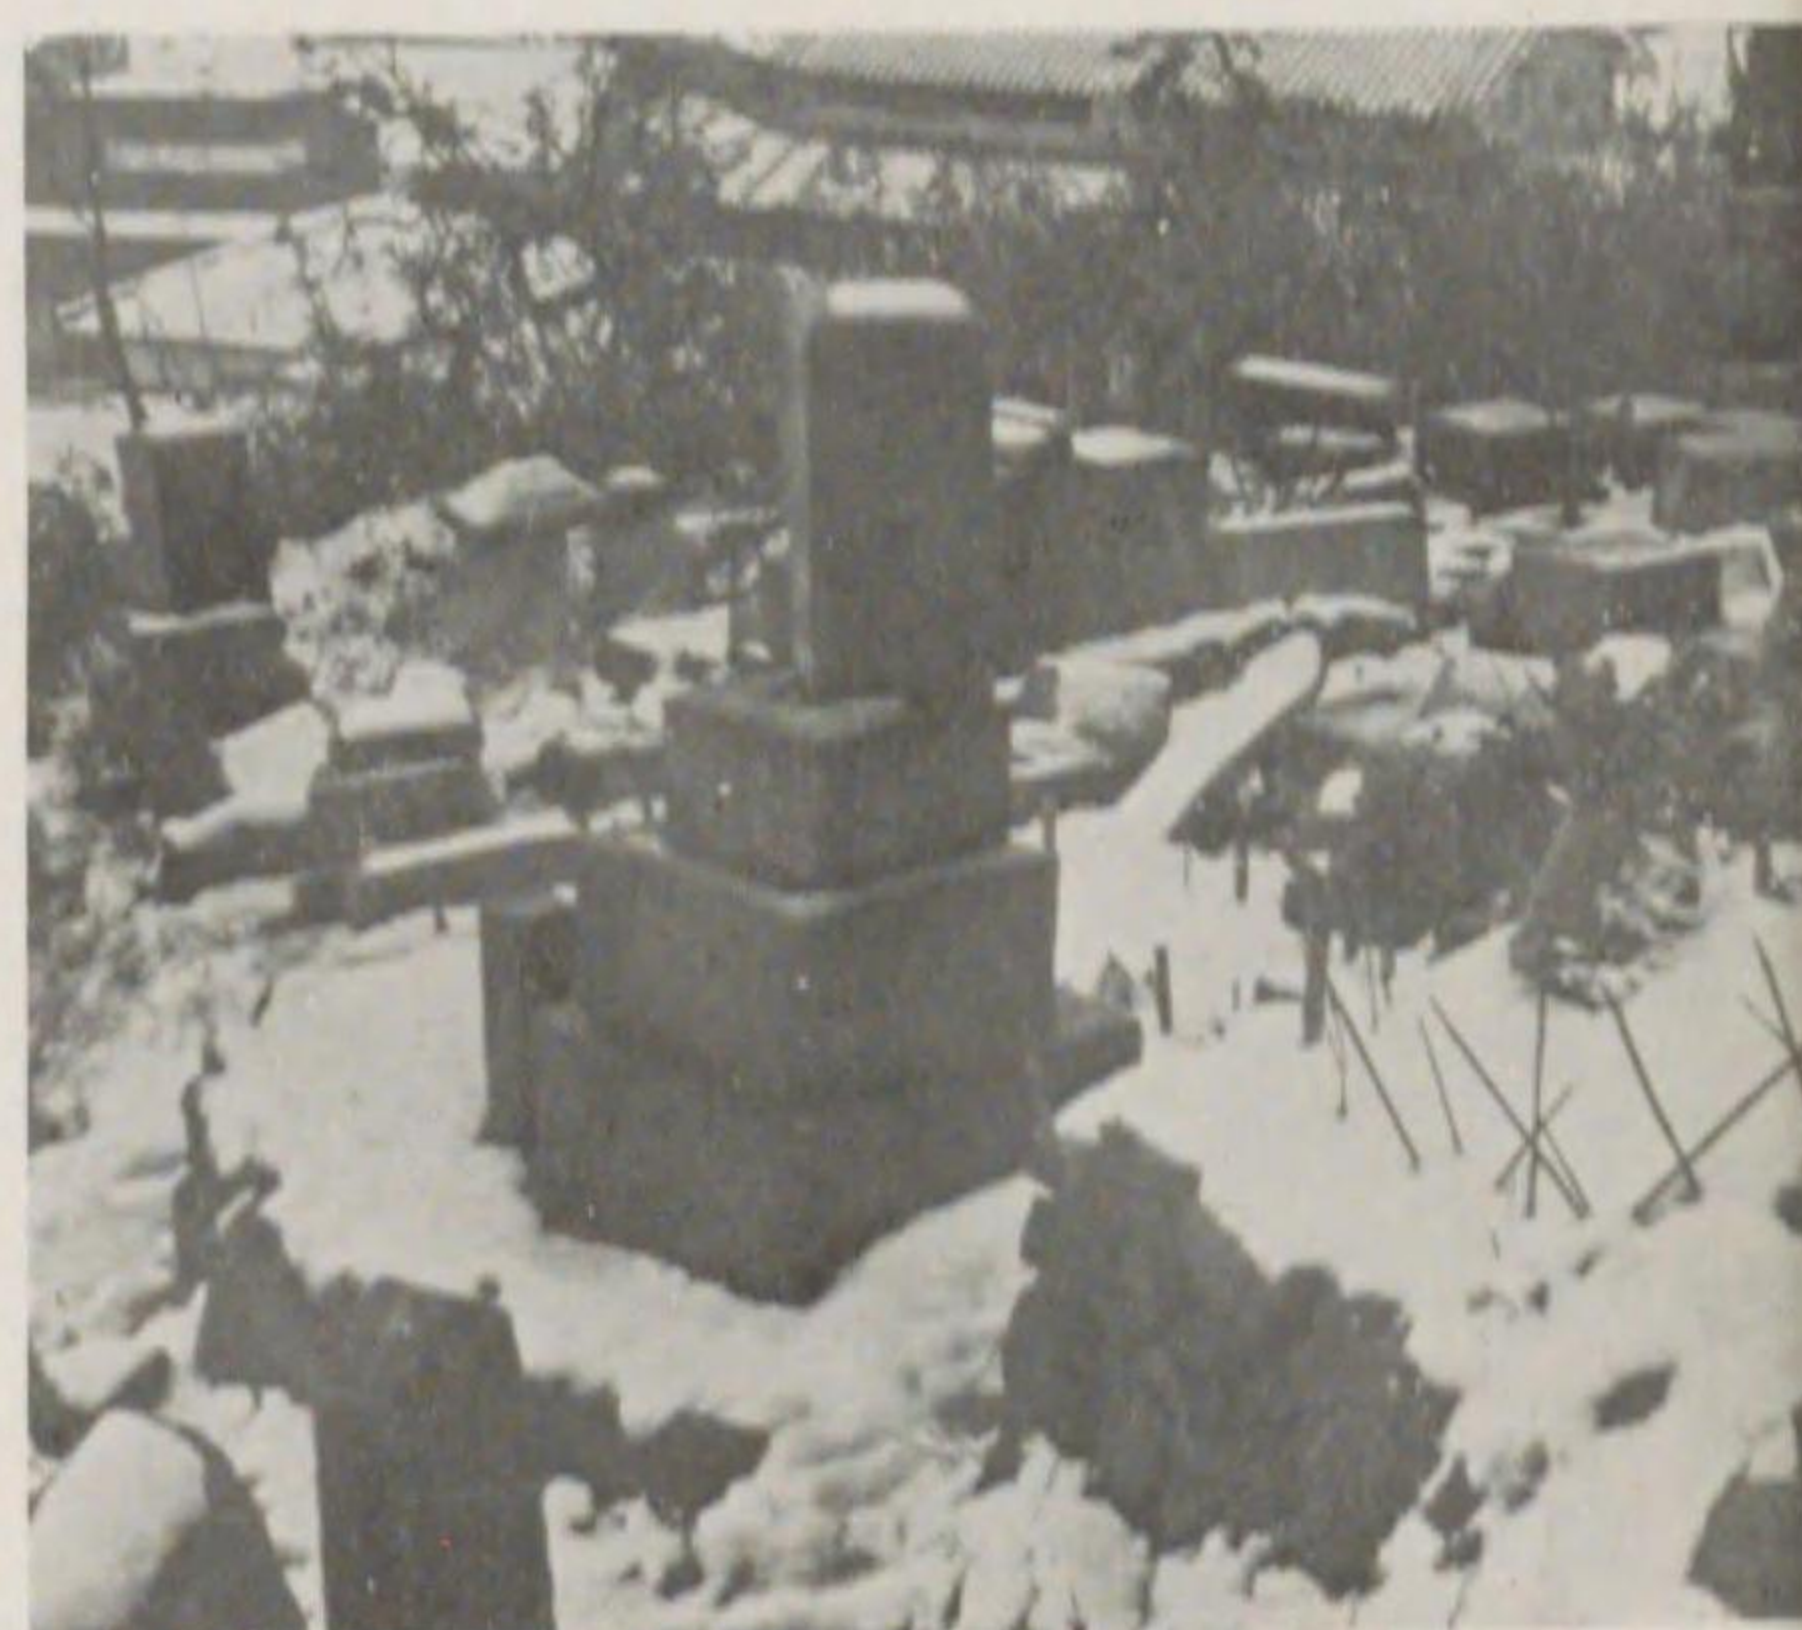
8) 大鐵線上太子驛附近の墓地
