製鐵所研究所

研究報告

軌條横裂の研究

昭和五年四月

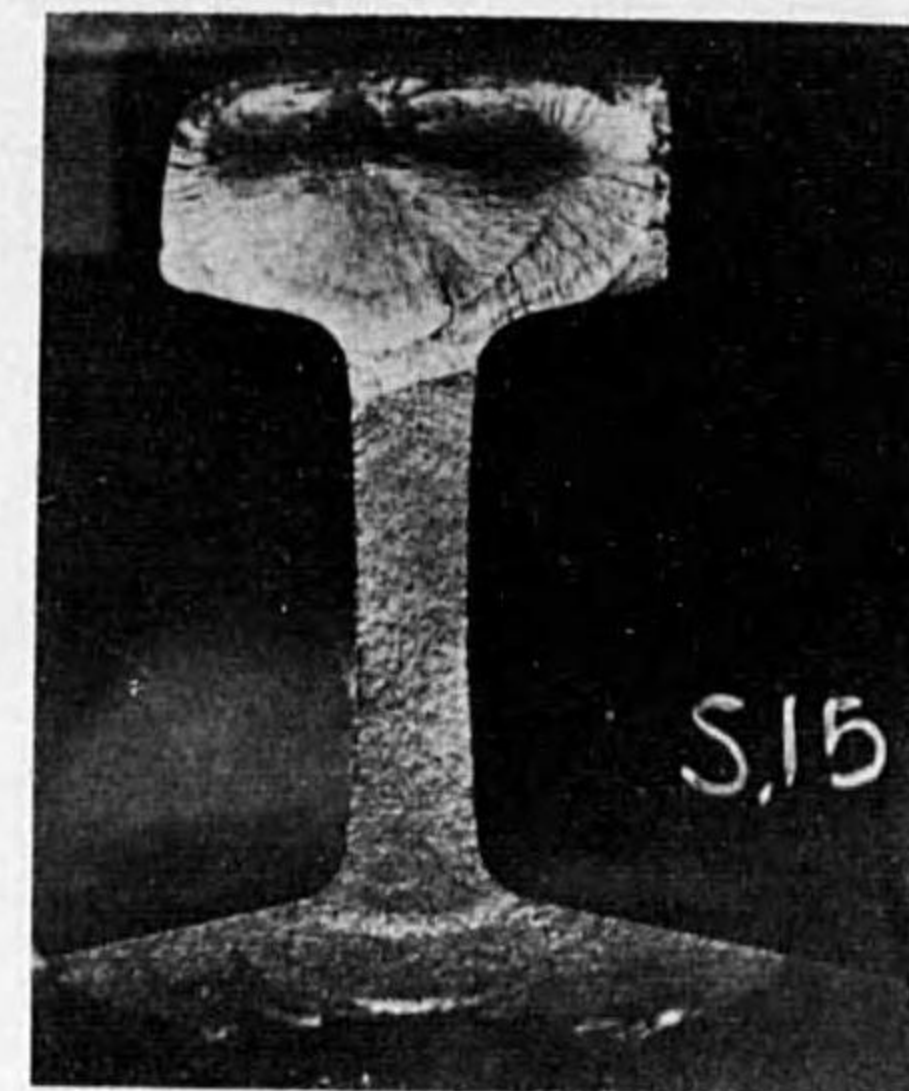
A1

軌條破面形状

磨耗率	全部3.8%
	頭部8.1%
磨耗深さ	中央3.0mm
	内側4.5mm

x = 8mm y = 7mm

破損面の外觀及び平行横断面のマクロ組織を夫々 A1, A2 に示した、是等の寫眞の對照によつて破面に現れた貝殻の中核は一つの偏析點に一致し且つこの偏析點は稍々軌條内側にかたより偏析の甚しき内質と然らざる外殻との境界部近くに存在するこゝを知る、A3, A4 は中核を通る縦断面のマクロ組織及中核の顯微鏡組織である、尙該断面各部を精細に檢鏡するに中核に該當する偏析部には壓着せざる氣泡及密集する不純物あり、これに附隨して小龜裂を認む、この現象は單純型の全部及複合型の大部分に共通の事實にして詳細の説明はBの例に譲る、尙頭部面は深さ約 1.0 耗迄加工硬化の影響により纖維組織に變質してゐる。

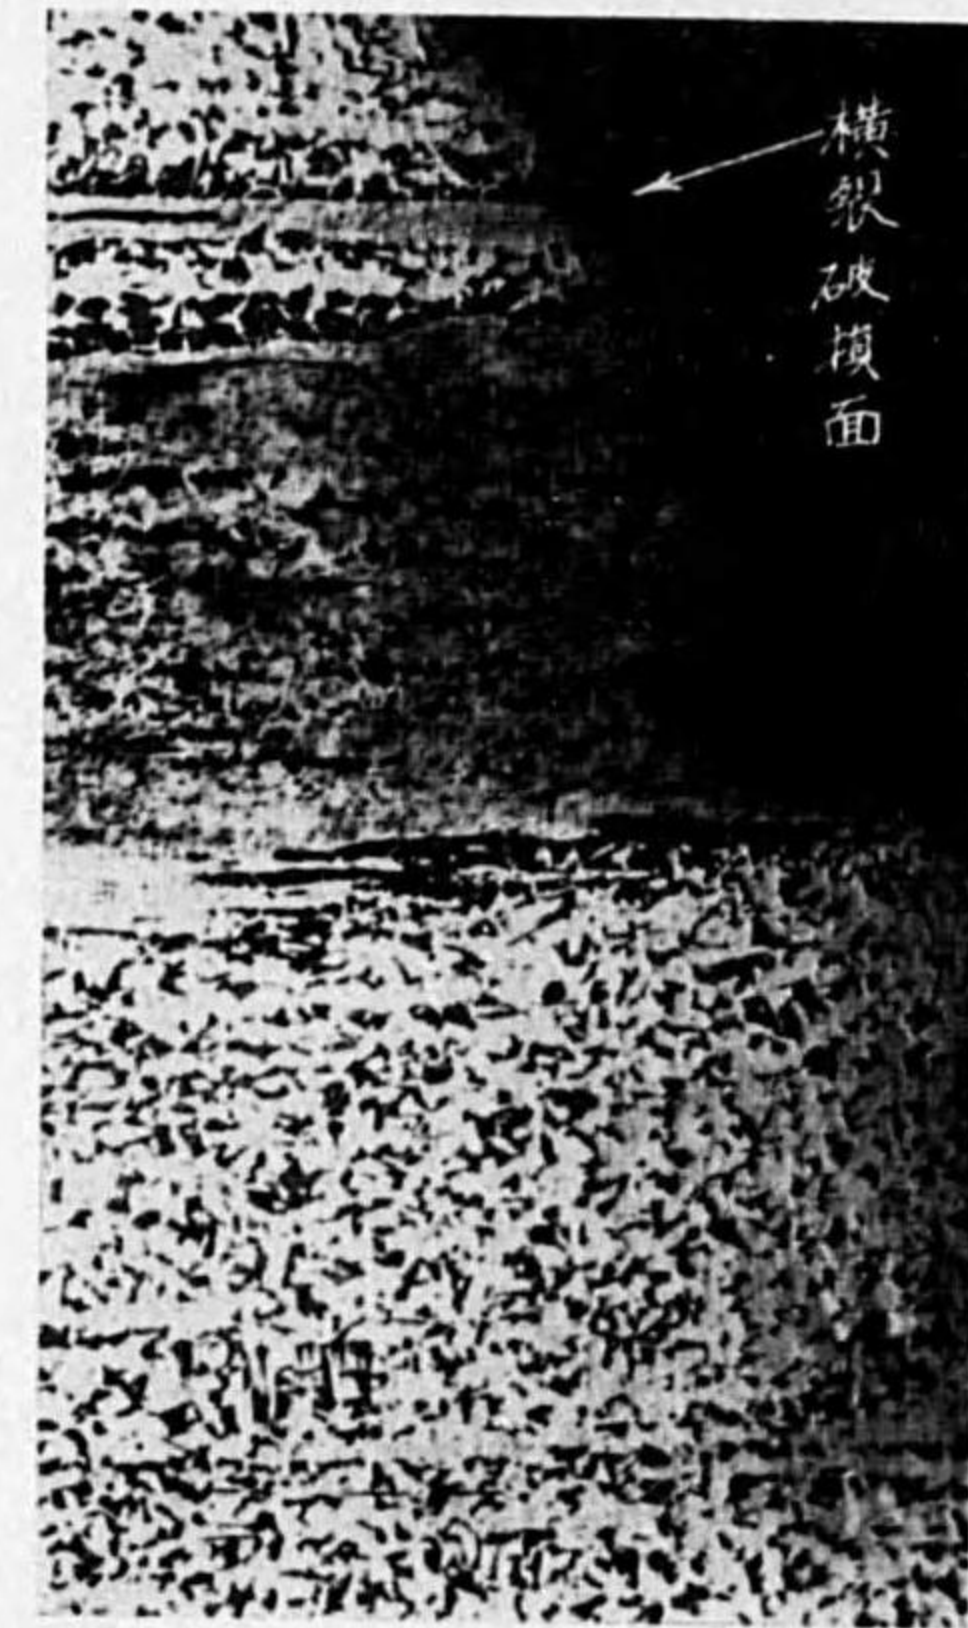
A4 検鏡組織

中核部の偏析線を示す

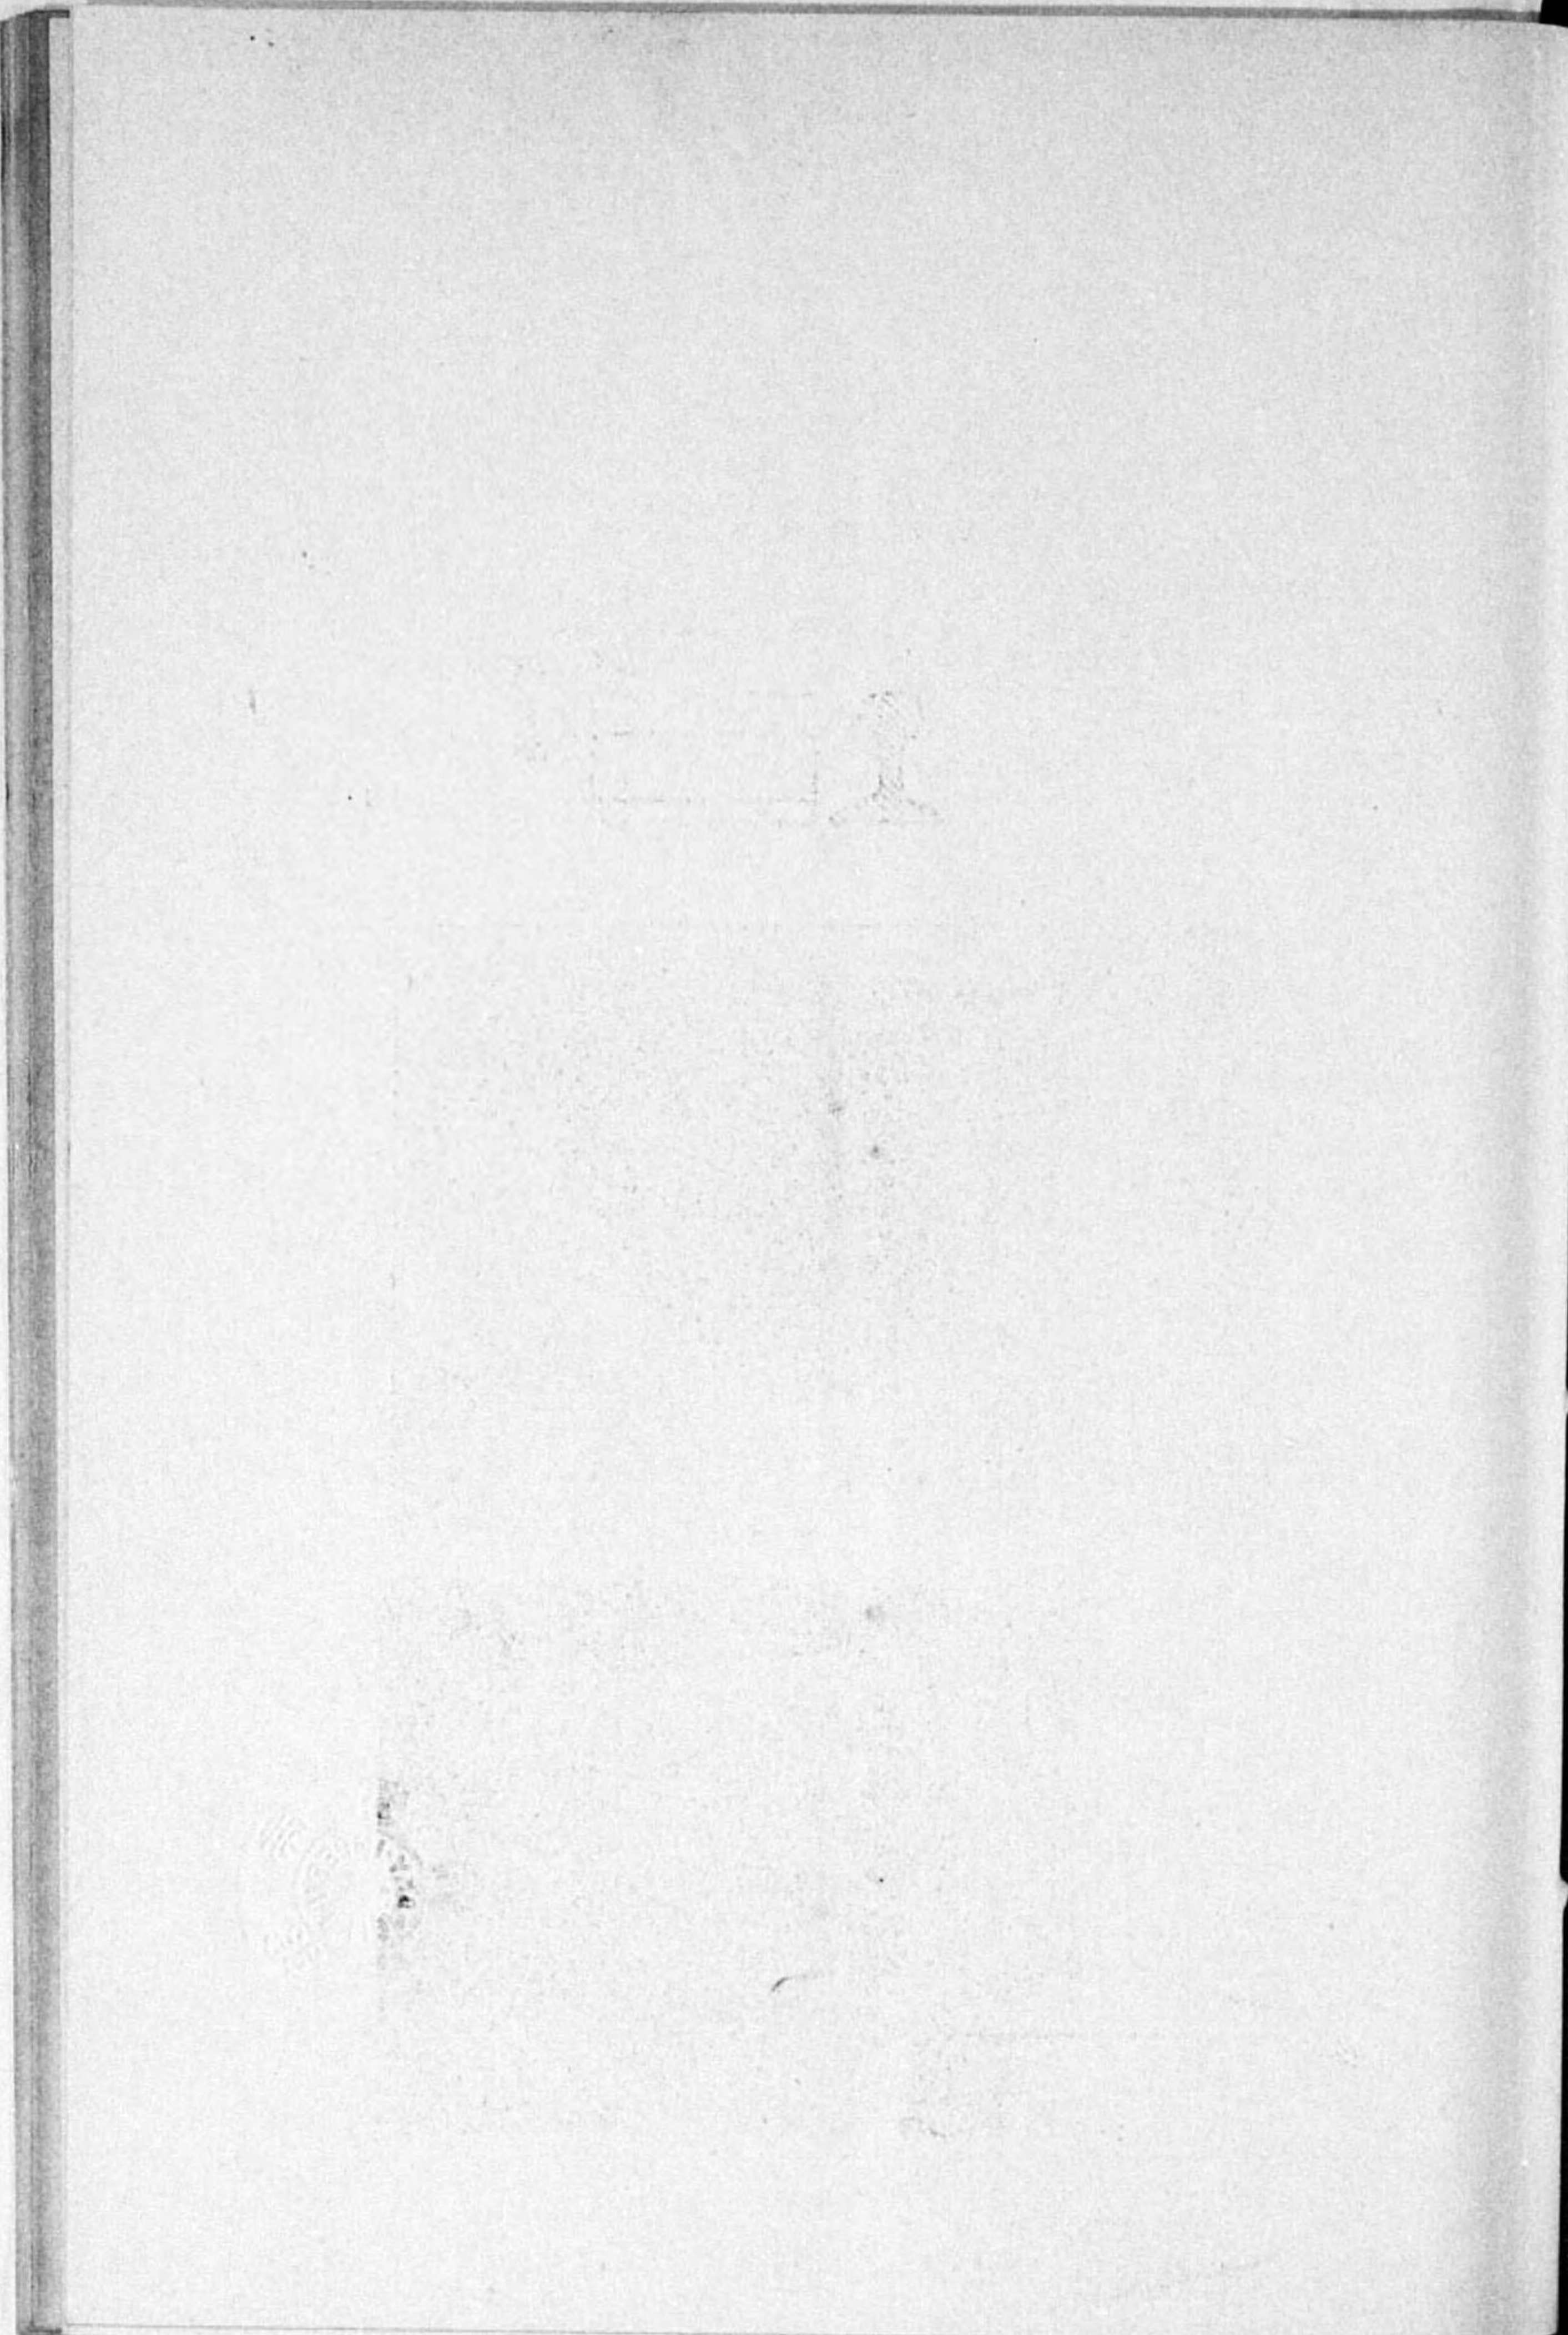
B1 破断面の形状

破断面の形状を B1 に示した。該資料は隧道内急勾配曲線にして地盤軟弱の爲め特に縦枕木に「タイプレート」を使用して敷設せられたものであつて同一軌條に相接近して二ヶ所に横裂を生じたものである、B2 及び B3 は B1 に示した破損面に對する平行横断面のサルファープリント及びマクロプリントである、又 B5 は中核を通る縦断面のマクロ

磨耗率 全体.....10.6%
磨耗率 頭部.....18.3%

磨耗深さ 中央.....6 mm
磨耗深さ 内側.....7 mm

中核の位置
x = 13.0 mm y = 5.5 mm

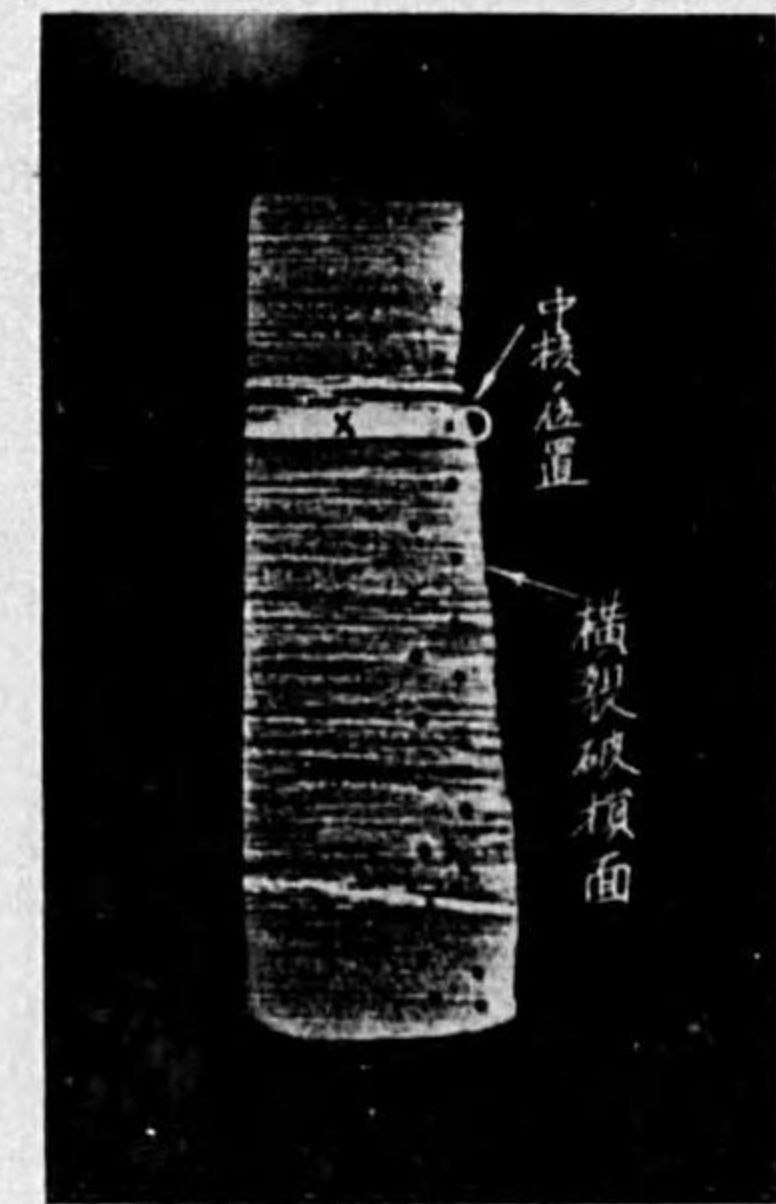
B5 マクロ組織

組織である、中核は原料鋼塊の外殻と内質の境界部に偶々点在する数多の偏析群の一つに合致してゐる、該部を鏡視するに壓着せざる数多の気泡あり、且つ燐化物、硫化物、酸化物等の不純物の析出甚しく特に細隙龜裂が網狀に發生してゐることを認めた、この狀況は頭部面に接近した他の凡ての偏析群に於ても全く同様に起つてゐる。B4, B6, B7 は夫々破断面に對する平行面及び縦断面の中核に相當する偏析及龜裂の狀況を示す鏡視組織寫真である、而して細隙龜裂は略々破断面と平行して横裂の方向に無數に連續發生してゐる。

中核部の縦断面

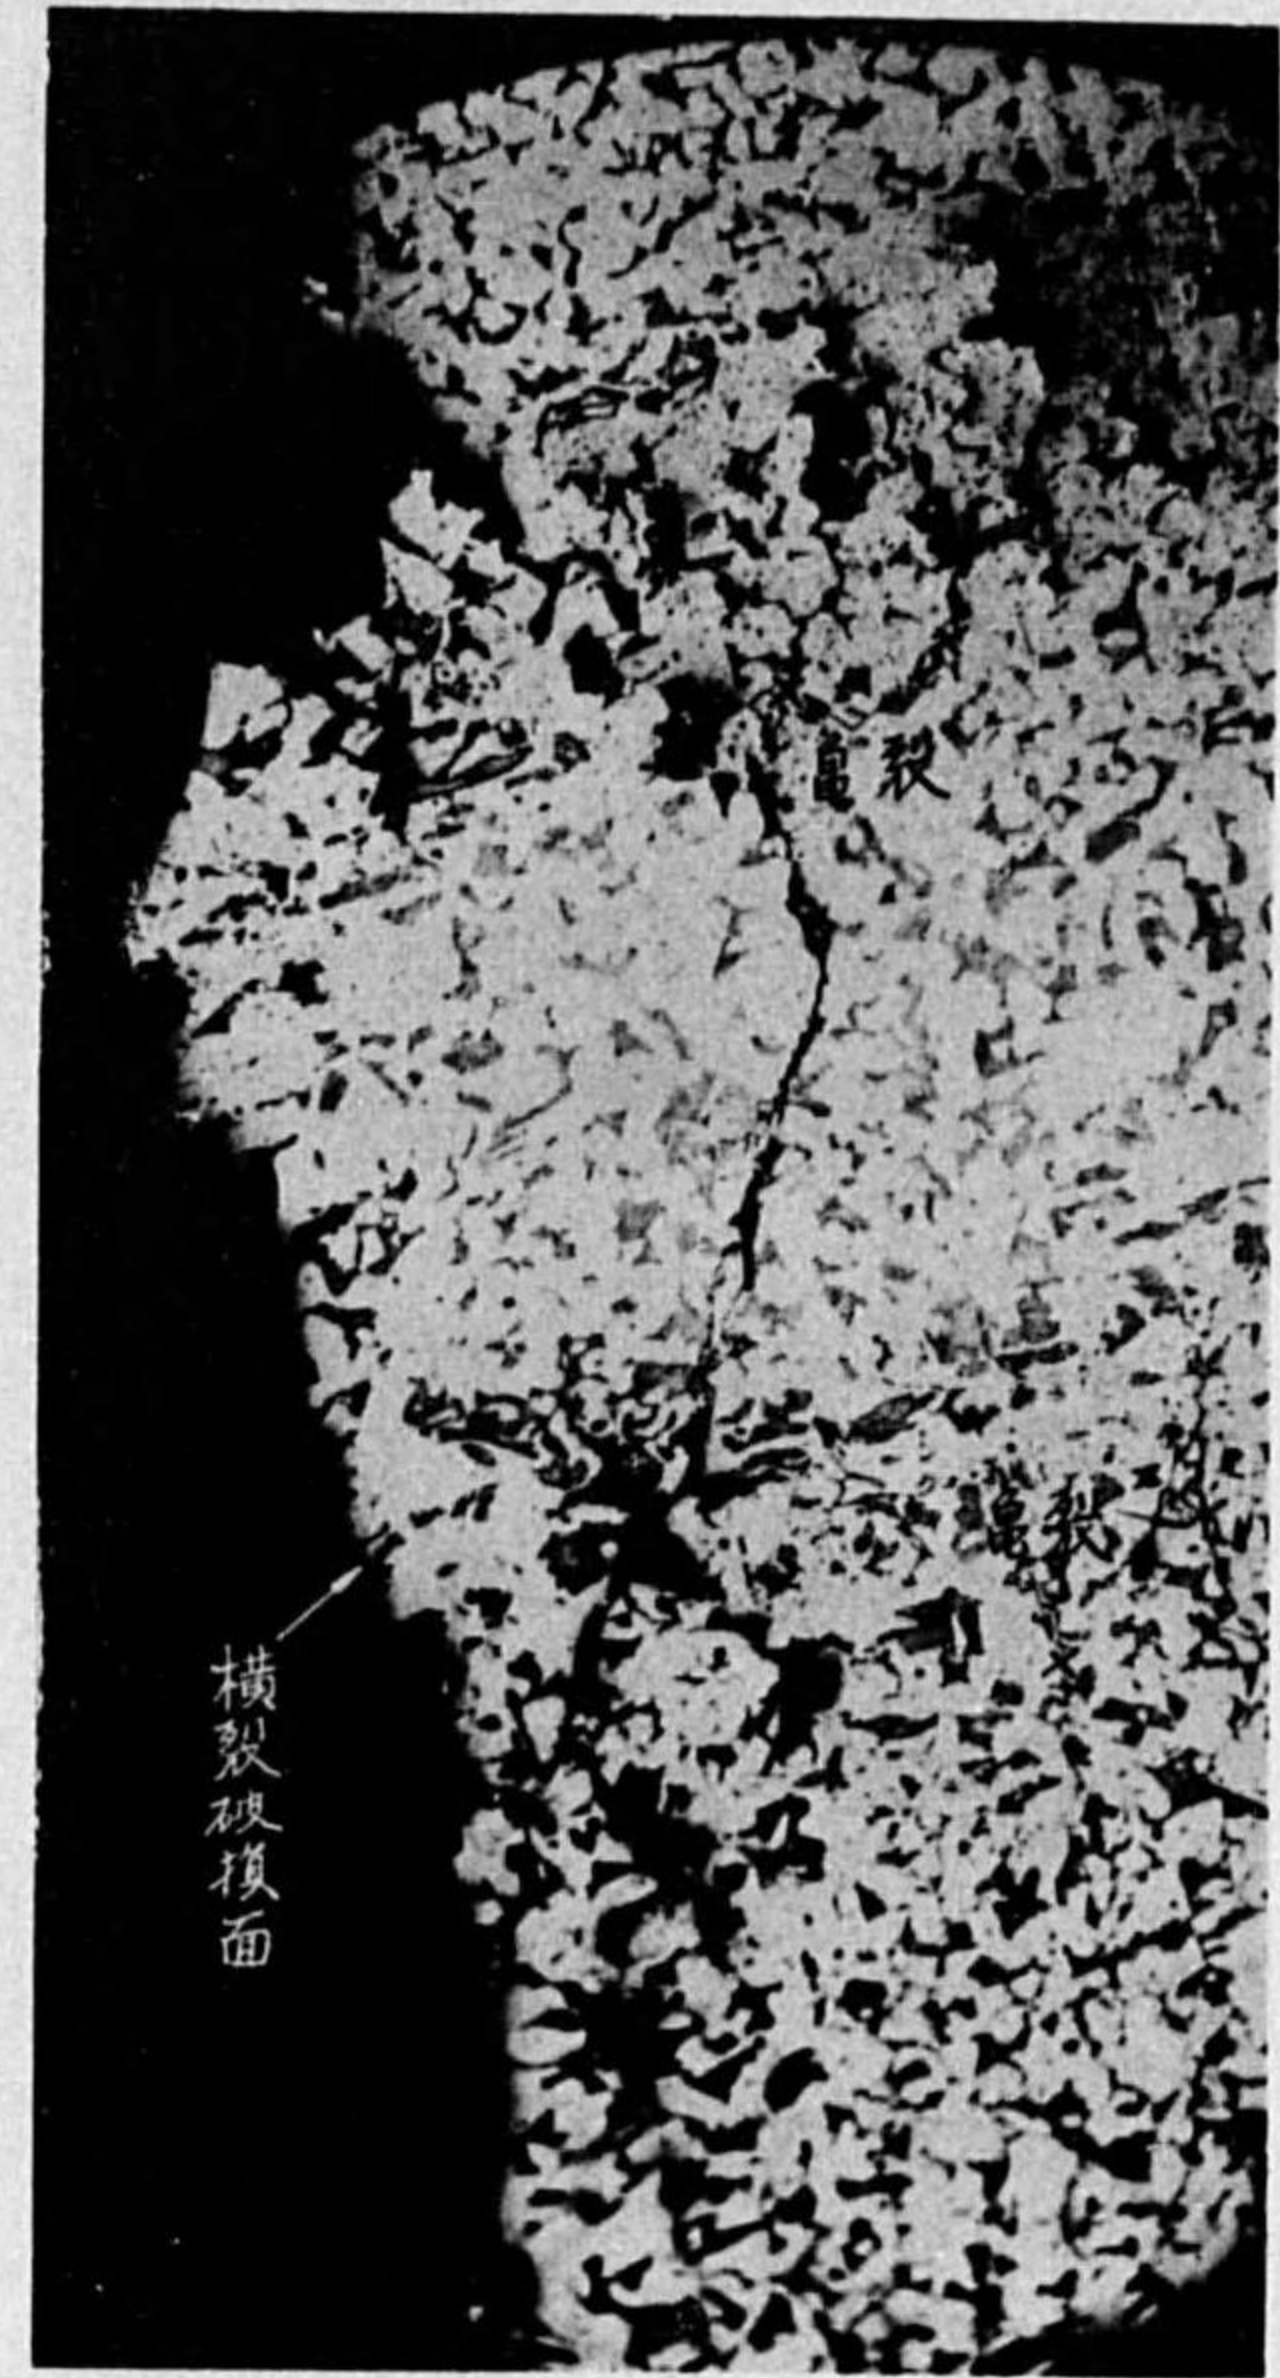
B6

中核部の検査写真

縦断面の検査面では龜裂は中核に相當する偏析線中に長さの方向に直角に併列發生す。

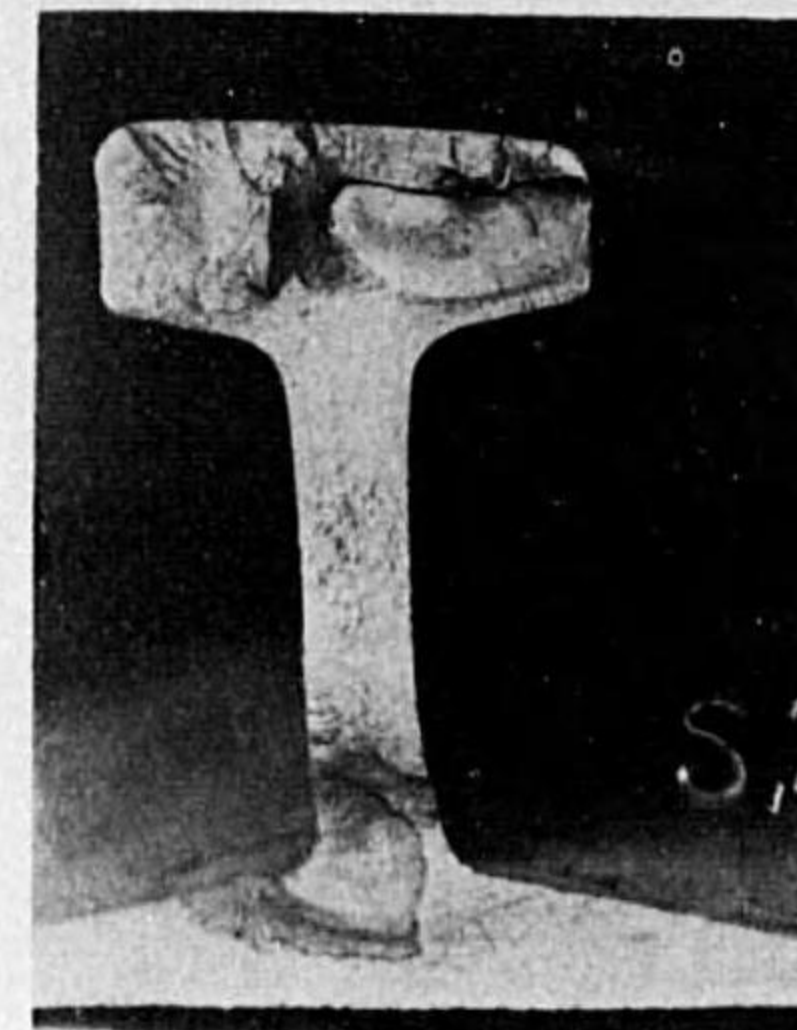
C1 破面の形状

破損面の外觀を C1 に示す如く軌條内側半面に貝殻の中核を通る水平裂ありてその一端は側面へ現れ軌條長さの方向に數百耗の間巻込或は重り疵をなして延長してゐる。而してこの水平裂によつて貝殻は其の上部を切り切られた爲めに下半部のみに生じてゐる、C2 及び C3 は破損面に對する平行断面のサルファープリント及びマクロ組織であるが、これによつて水平裂、貝殻の中核及組織との關係を明確にする事が出来る、即ち軌條頭部面を見るに原料鋼塊の表面気泡の存在せる外殻は殆んど磨耗せられ、爲めに内質と外殻の境界部が著るしく軌條面に接近してゐて、水平裂はこの境界面に沿ふて發生してゐる。而して貝殻破損面の中核はこの水平裂上の偏析群に一致してゐる。

磨耗率 全部..... 87%
磨耗率 頭部..... 185%

磨耗深さ 中央..... 6.5 mm
磨耗深さ 内側..... 9.0 mm

中核の位置
x = 6.5 mm y = 160 mm

以上の事實によつて本例に見る水平裂はこの貝殻疵の發生以前或は殆んど同じ時期に發生し貝殻の發達と同時に側面に進行せるものと解する。

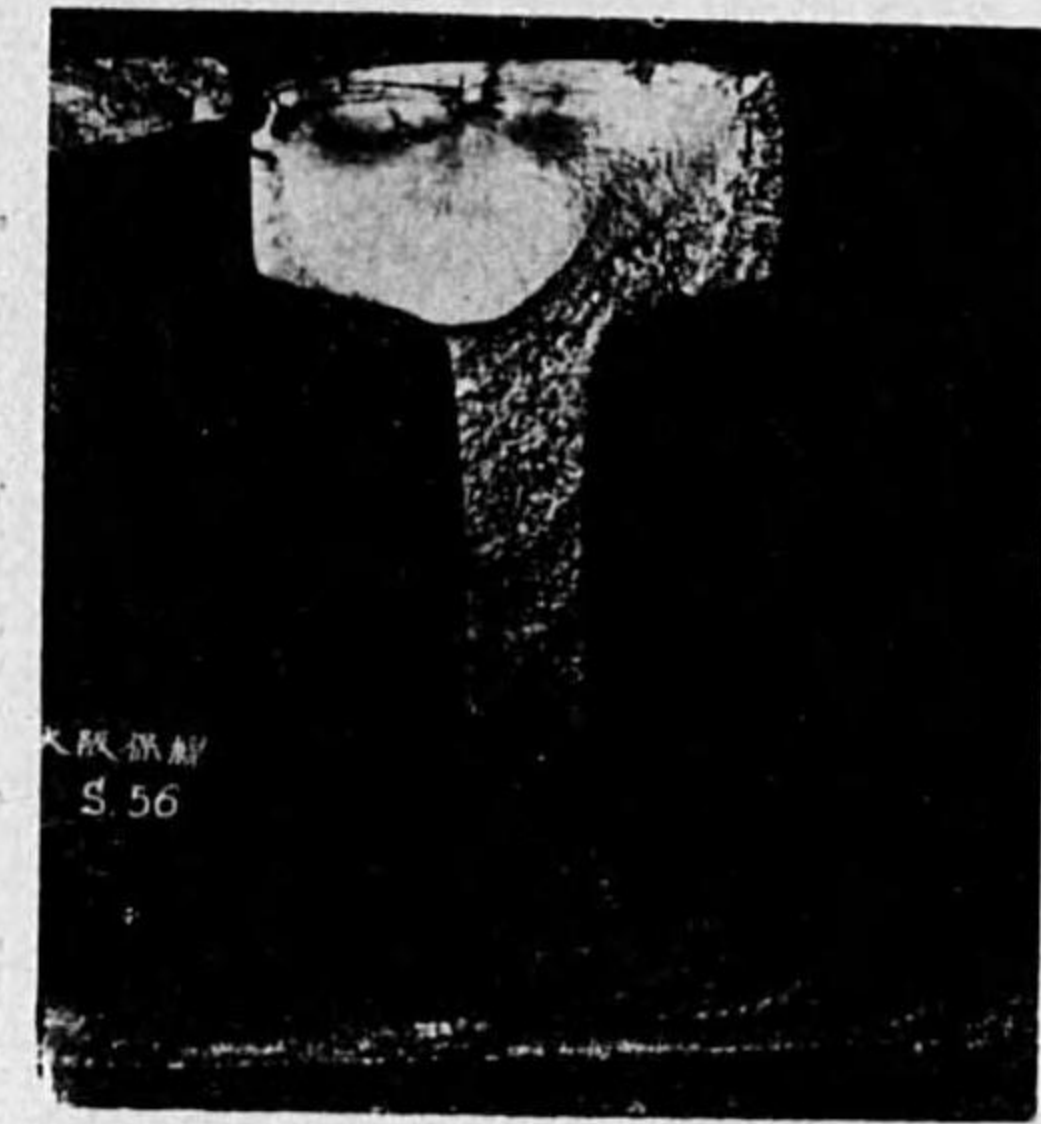
D1 軌條破面形状

破損面外観を D1 に示す、D2 はこれと平行断面のサルファープリントであつて製鐵所轉爐鋼製の代表的なものである、又 D3 及び D4 は同面のマクロ組織であつて内質と外殻の境界部に存在する偏析群に沿つて種々の方向に數多の微細龜裂を生ぜる狀況を示す、最近頻發する東海道幹線の横裂の大部分はこの種に屬するものが多い。

磨耗率 全体.....3.7%
 磨耗率 頭部.....7.88%
 磨耗深さ 中央.....3 mm
 磨耗深さ 内側.....4 mm
 中核の位置
 x = 8 mm y = 6 mm

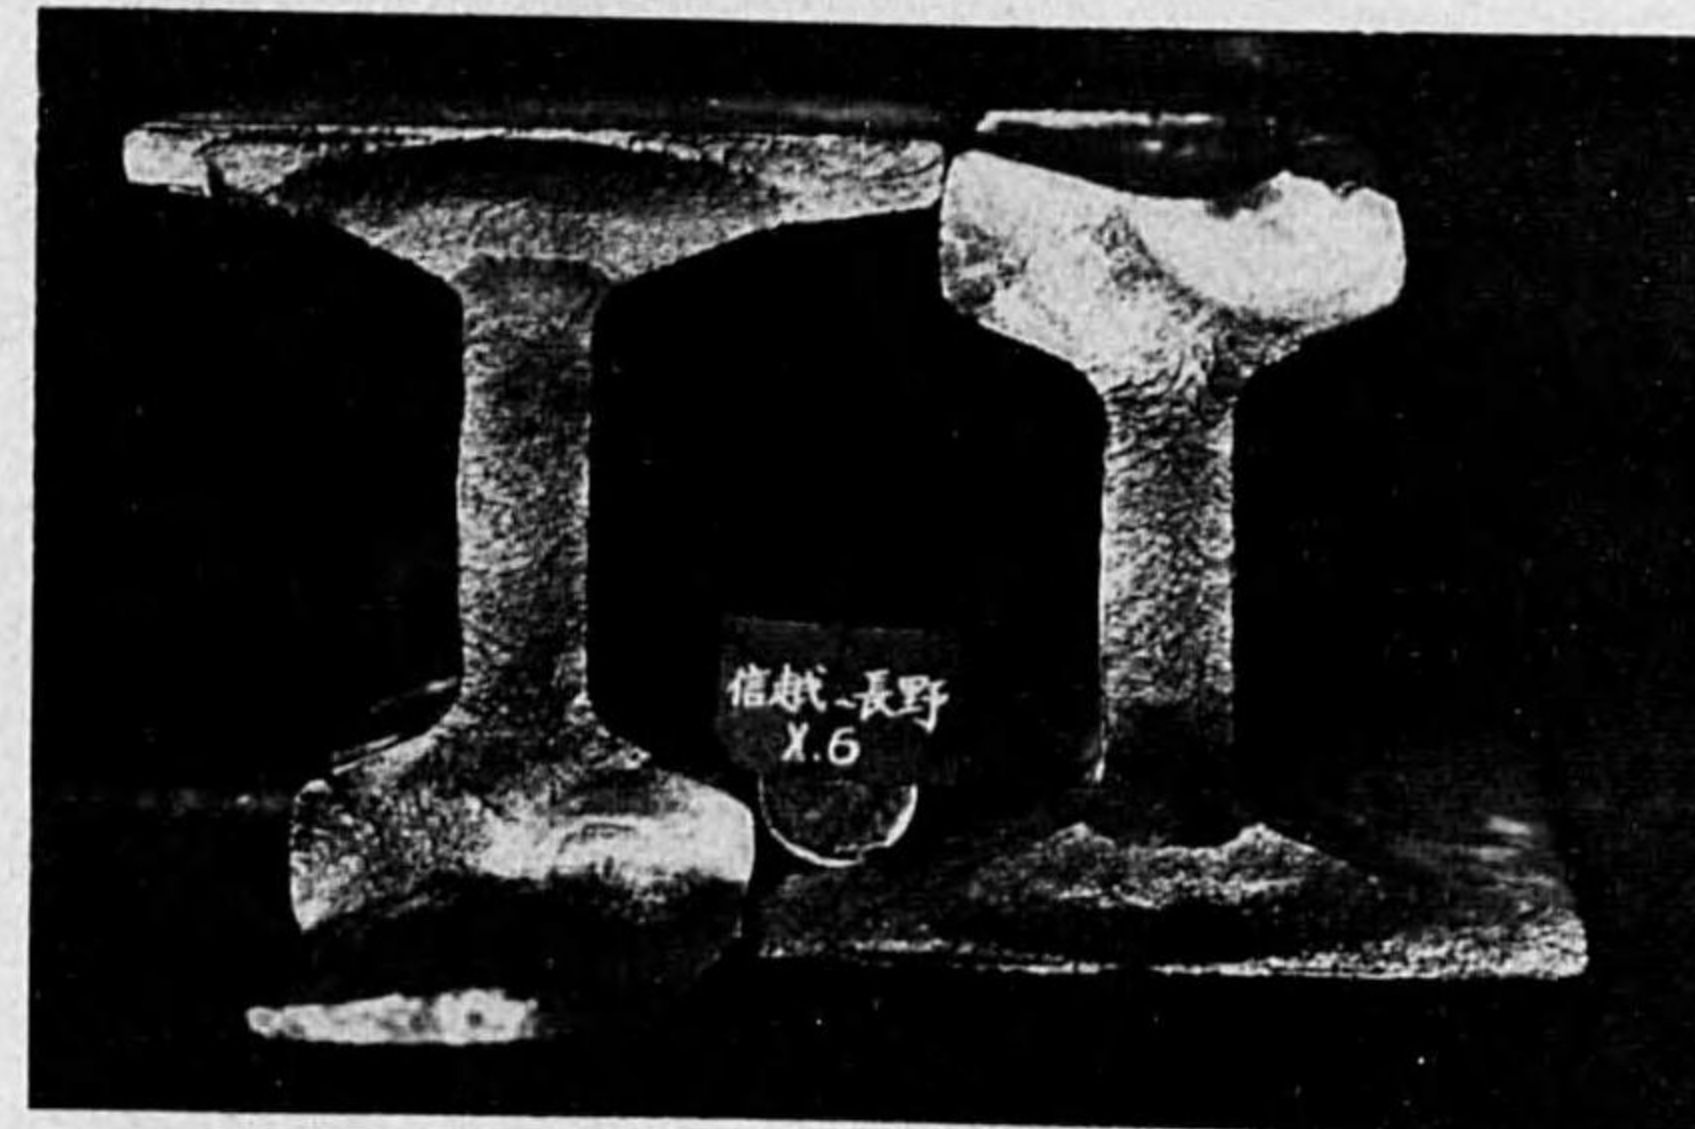
E1 破面の形状

大陸製では水平裂を伴ふ例は極めて少きものゝ如く受付資料中で本例の一例に過ぎない破斷の形狀を E1 及び E2 に示す又 E2 に相當するサルファープリントを E3 に示す、實驗の結果貝殻の中核を通りて長さの方向に延びてゐる筋は勿論その他の水平裂面に認むる無數の筋は偏析線に一致してゐる事を確かめた、本例は其の好例として特に擧げたのである。

磨耗率 全体.....4.6%
 磨耗率 頭部.....9.3%

磨耗深さ 中央.....4.5 m.m
 磨耗深さ 側.....4.5 m.m

中核の位置
 x = 4 m.m y = 10 m.m

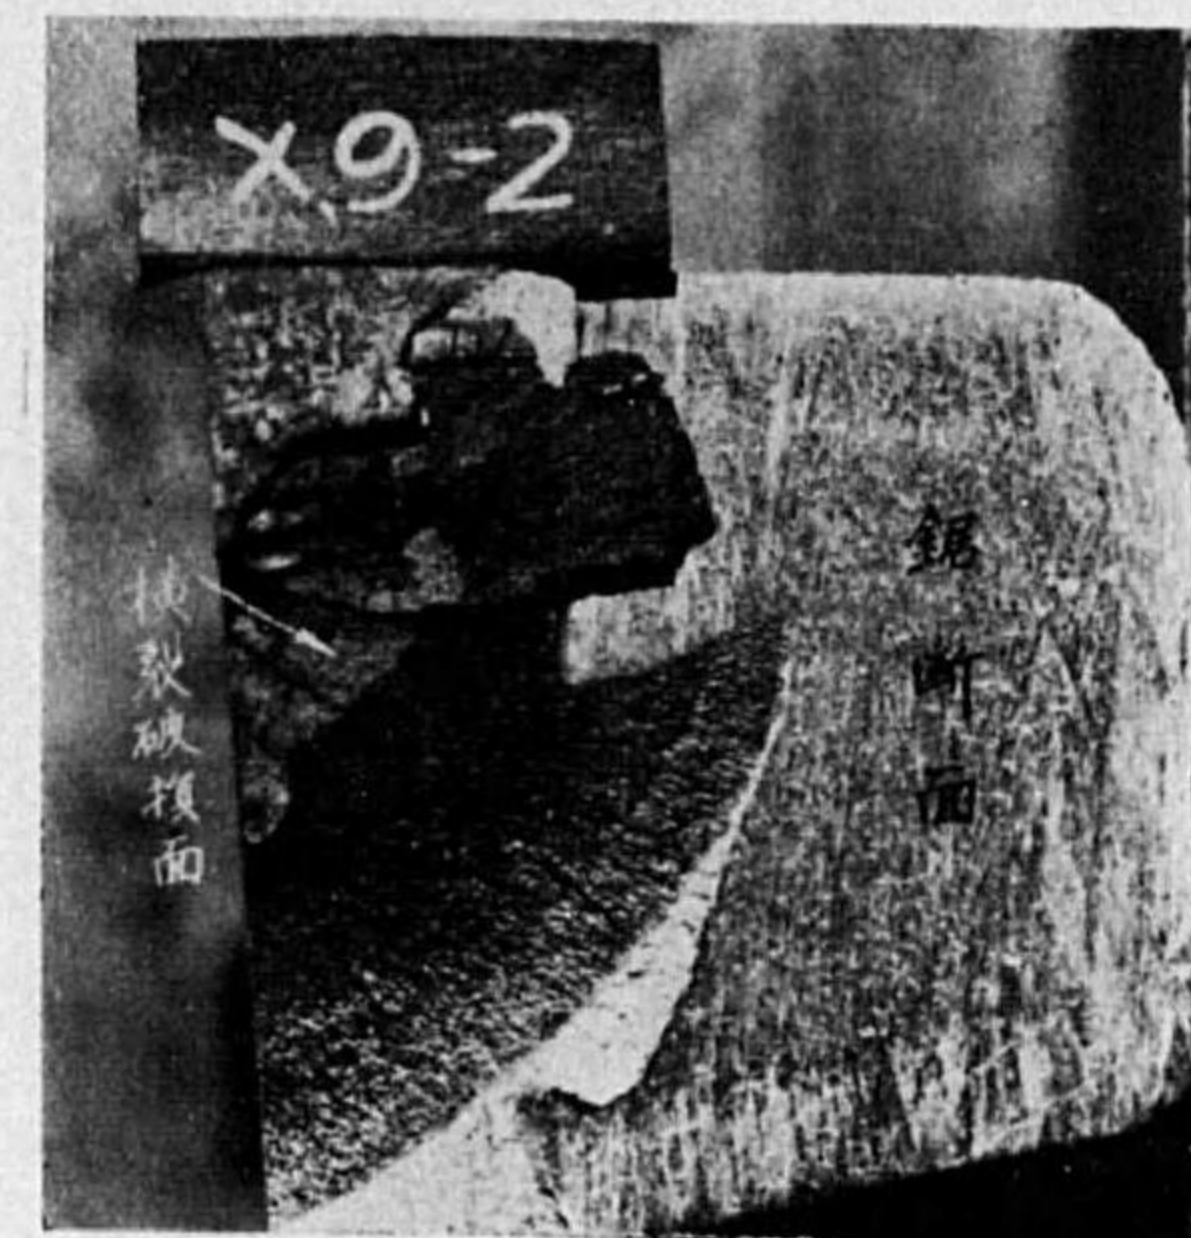
F3 F 1. に示す如く先づ XY の方向に中央縦断し CD 面に沿ふて鋸断破折せるもの、破面

受付當時 F1 に示す如く頭部面に長さの方向と直角に AB, CD の 2 箇所に龜裂を認めただので脚部を鋸引し龜裂に沿つて破折するに破斷面は何れも貝殻を示し横裂軌條に屬すべきものである事を知つた、F2 及び F3 は夫々 AB, CD の破面である。

磨耗率 全体.....0.7%
 磨耗率 頭部.....3.6%

磨耗深さ 中央.....1.5 m.m
 磨耗深さ 内側.....2.5 m.m

中核の位置
 x = 8.5 m.m y = 8.0 m.m
